Assunto: Resposta ao Requerimento n.º 1786/2018 Informações sobre remoção de árvores no Centro de Lazer do Trabalhador e a devida compensação ambiental.

Foram removidas 22 árvores para obras de alargamento da via de ligação entre a Av. Dr. Altino Gouvêia e R. Vereador Obmer Woelzke.

**LAUDO DE
CARACTERIZAÇÃO DE
VEGETAÇÃO PARA
INTERVENÇÃO EM APP
E SUPRESSÃO DE
ÁRVORES ISOLADAS**

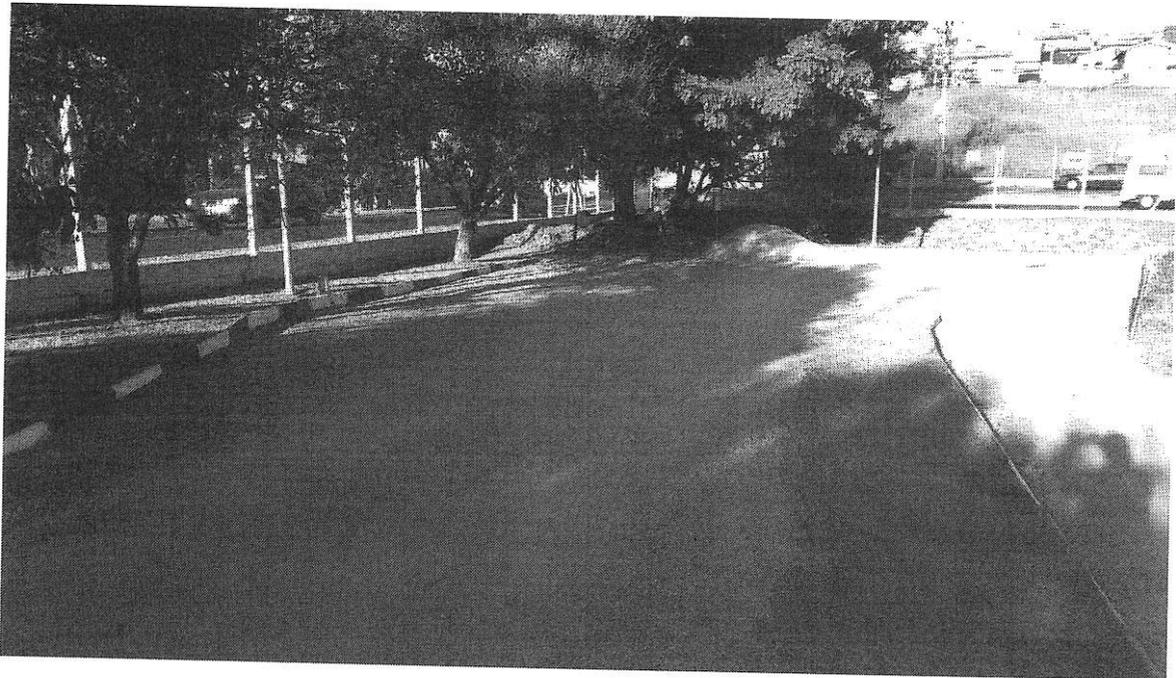
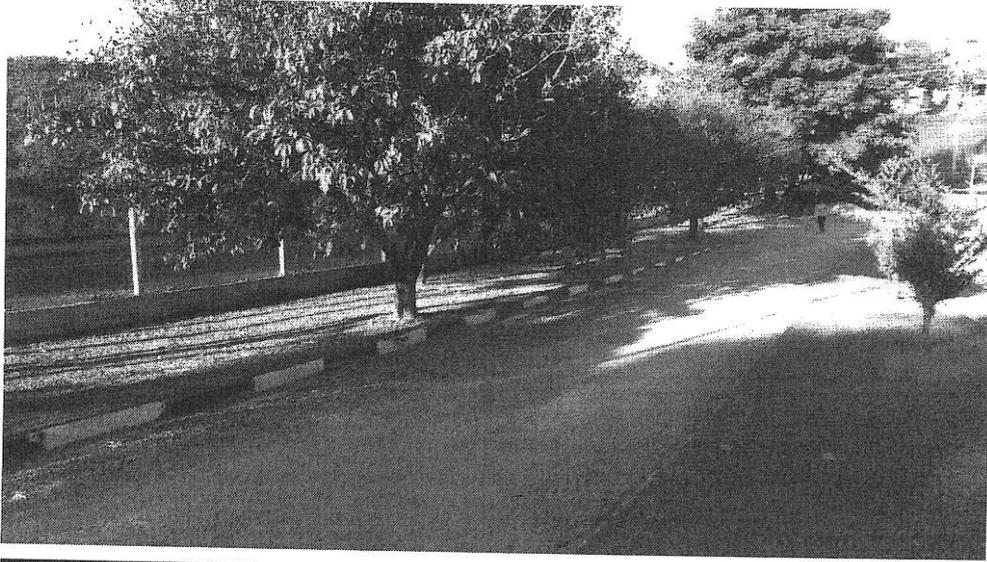
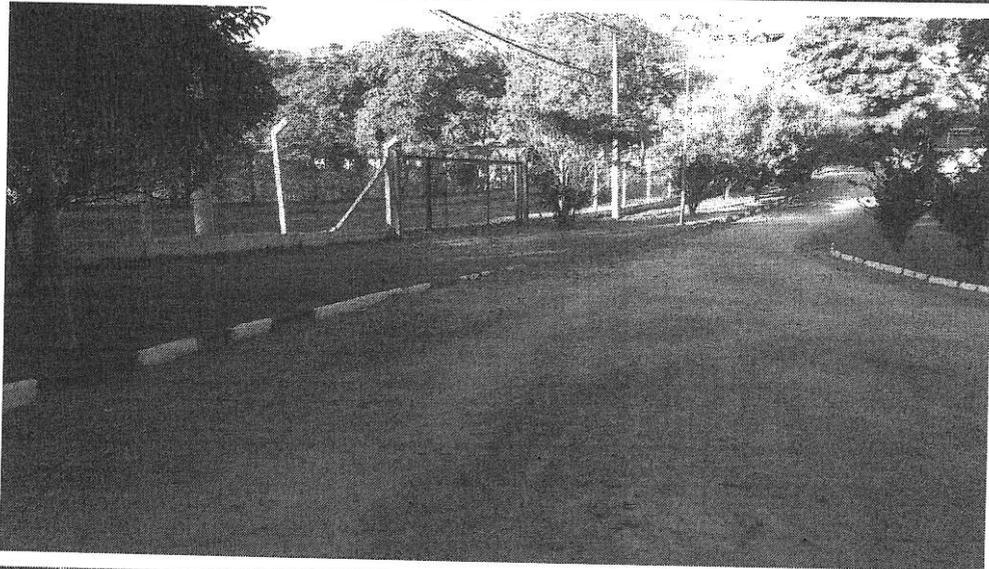
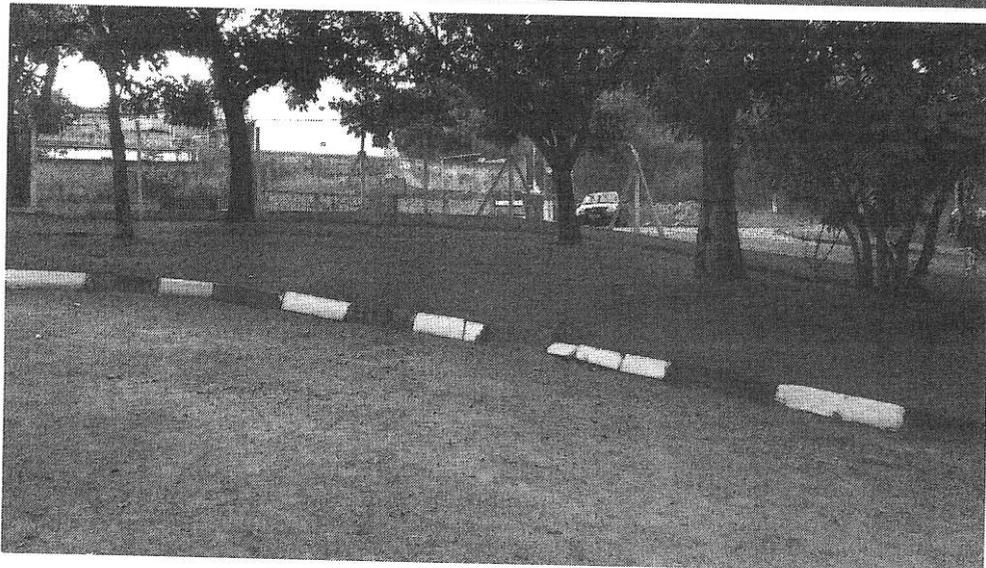
O local possui vegetação secundária em estágio pioneiro de regeneração com a presença de exemplares arbóreos isolados.

Caracteriza-se pela intervenção em área de 215,94 m² de preservação permanente com vegetação secundária em estágio pioneiro de regeneração e exemplares arbóreos isolados além de intervenção em área de 373,94 m² fora de preservação permanente com vegetação secundária em estágio pioneiro de regeneração e exemplares arbóreos isolados

A espécie de maior ocorrência na formação pioneira foi *Paspalum notatum*.

Seguem imagens para caracterizar o local da intervenção:
