Assunto: Resposta ao Requerimento n.º 1988/2019 Informações acerca de corte de árvores na Avenida Invernada.

**LAUDO DE
CARACTERIZAÇÃO DE
VEGETAÇÃO PARA
INTERVENÇÃO EM APP
E SUPRESSÃO**

Este laudo tem o objetivo de reunir informações técnicas para o licenciamento ambiental de obra de canalização e travessias no município de Valinhos / SP visando evitar enchentes no Córrego Invernada.

PROJETO DE CANALIZAÇÃO E TRAVESSIAS
PLANTA AMBIENTAL

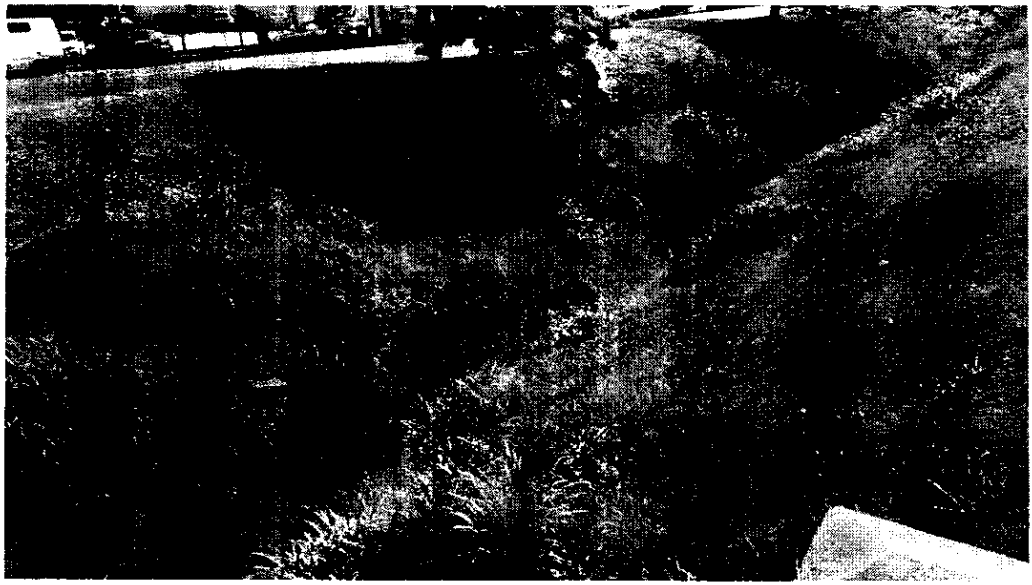
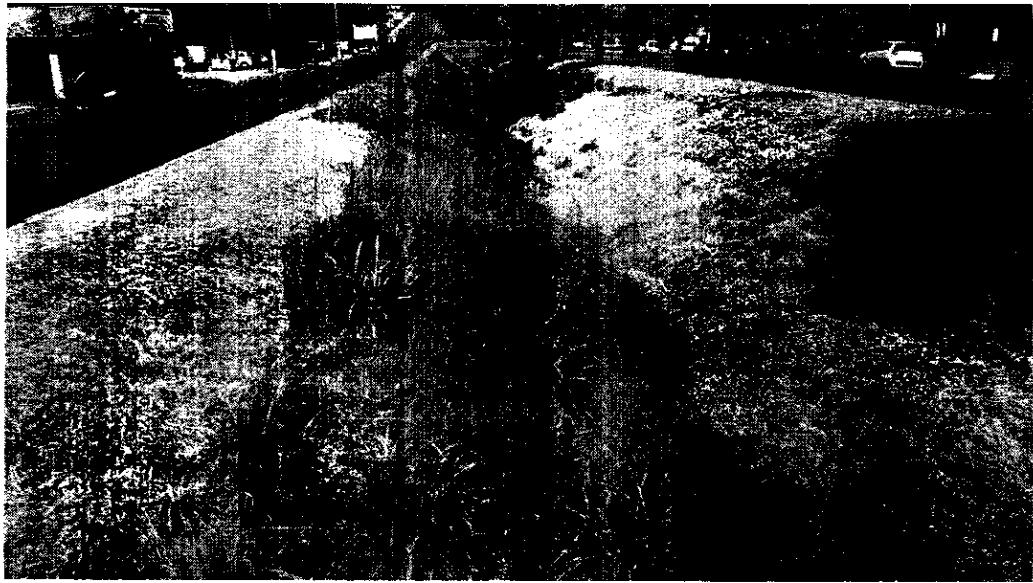
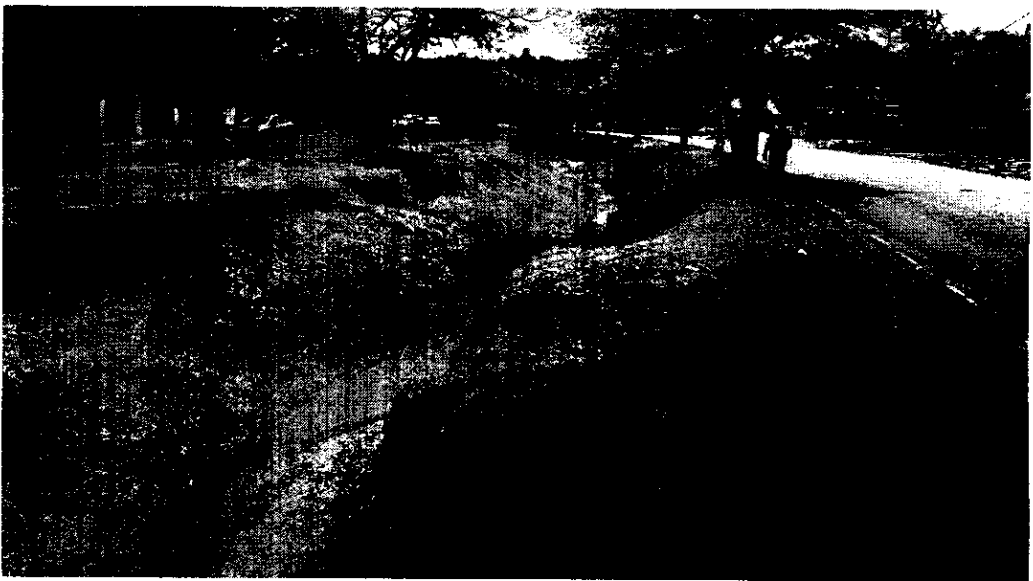
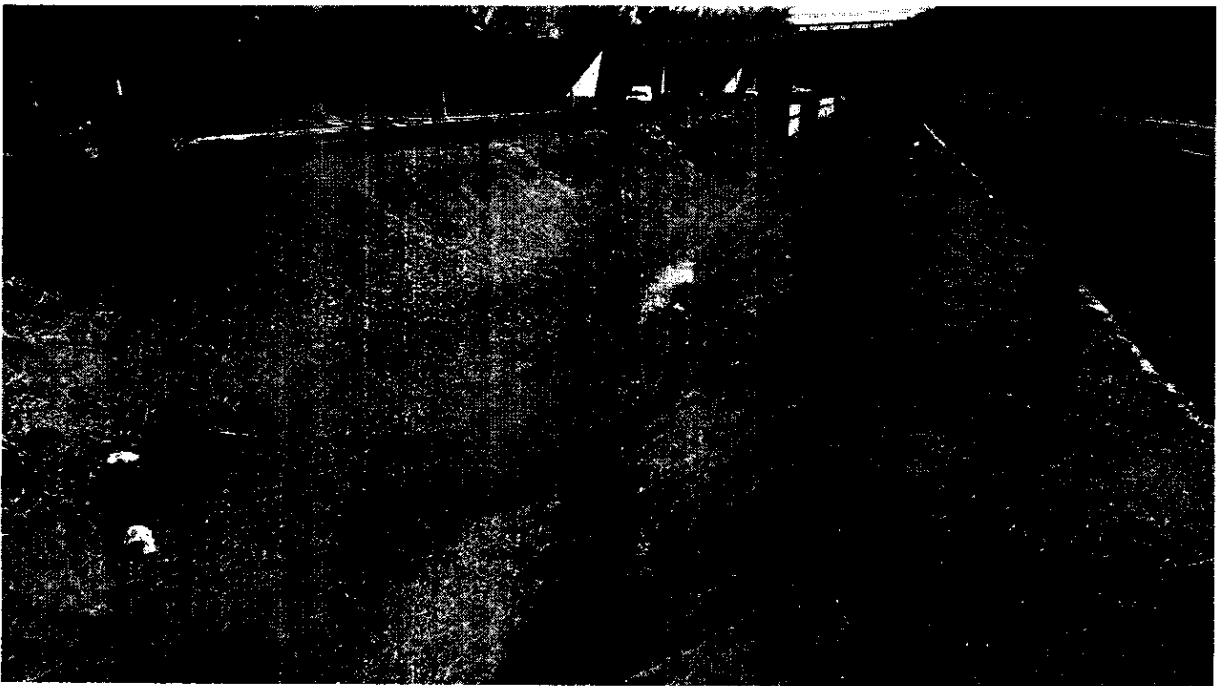
O local possui vegetação secundária em estágio pioneiro de regeneração com a presença de exemplares arbóreos isolados.

Caracteriza-se pela intervenção em área de 8.959,75 m² de preservação permanente com vegetação secundária em estágio pioneiro de regeneração e exemplares arbóreos isolados.

Seguem imagens para caracterizar o local da intervenção:

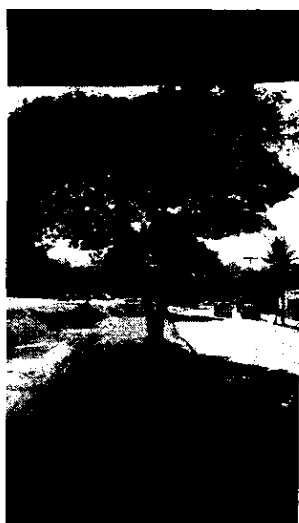
exemplar nº 1

Segue registro fotográfico dos exemplares arbóreos cadastrados
