Em atenção à solicitação requerida pelo nobre edil Henrique Conti com base nos dados constantes nesta Secretaria, encaminho cópia reprográfica das folhas 01 a 30 do processo administrativo nº **1817/2019** em nome de LILIAN GONÇALVES CHAVES, assunto: Vistoria Escoamento de Águas Pluviais.

RELATORIO DE VISTORIA TÉCNICA

OBJETIVO: identificar causas ou relações de causa vinculadas aos problemas de drenagem e desmoronamento de muro no lote nº 10, quadra 38, IM nº 1115300, Loteamento Chácaras São Bento, Bairro Country Club, situado a Rua Cleusa Menegon Cencian, assim como propor ou indicar as ações e eventuais responsabilidades do caso.

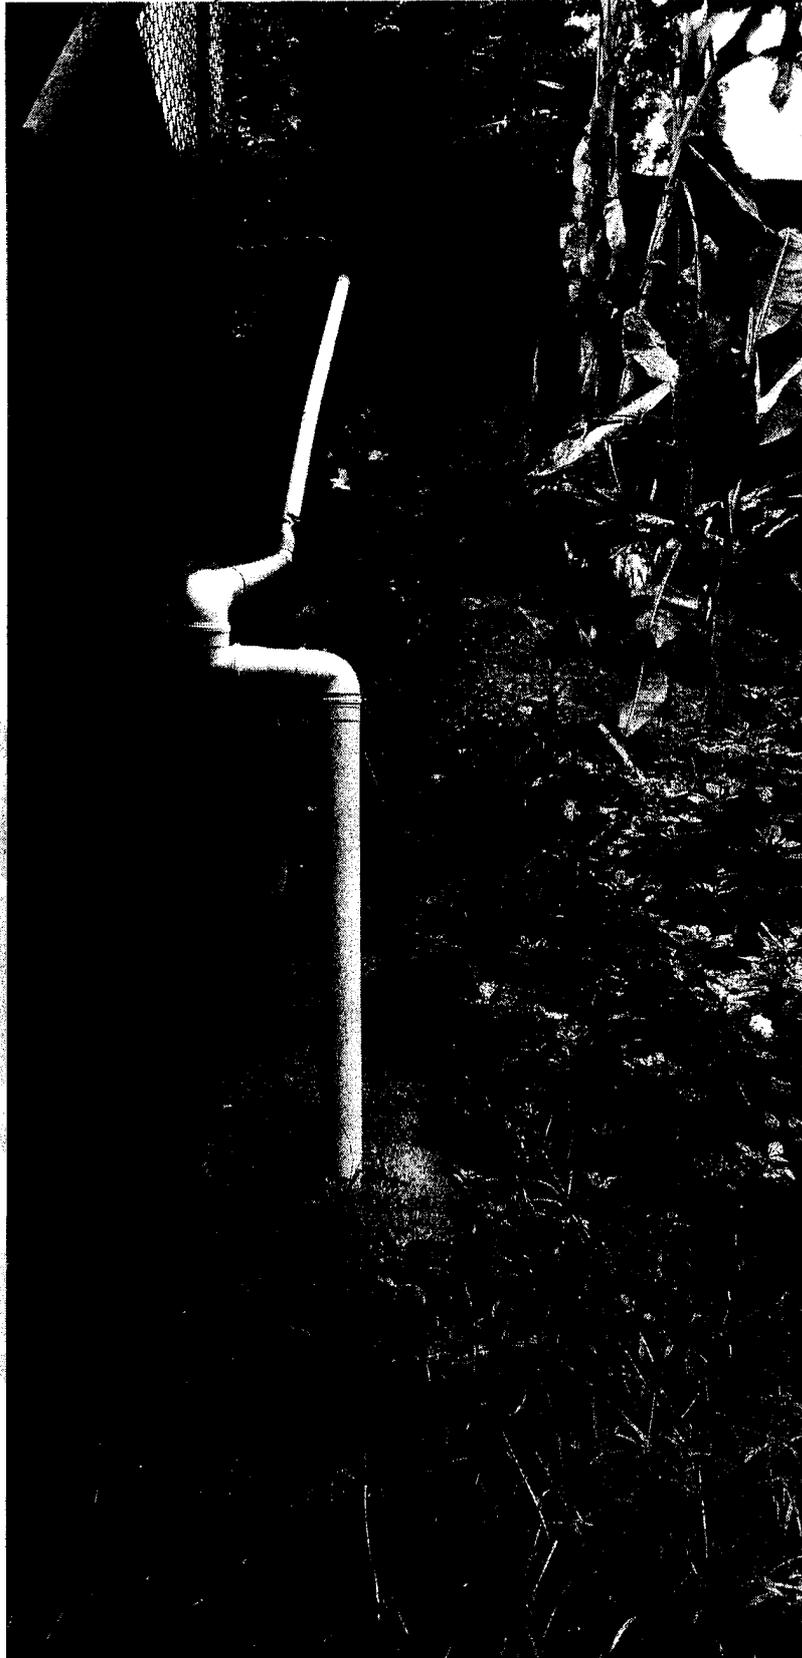
Imagem 02: vista pelo fundo do lote reclamante, próximo a muro de divisa, voltada para área de queda do muro. Existência de tubo de esgoto do lote reclamante com encaminhamento para faixa de viela no fundo do lote.

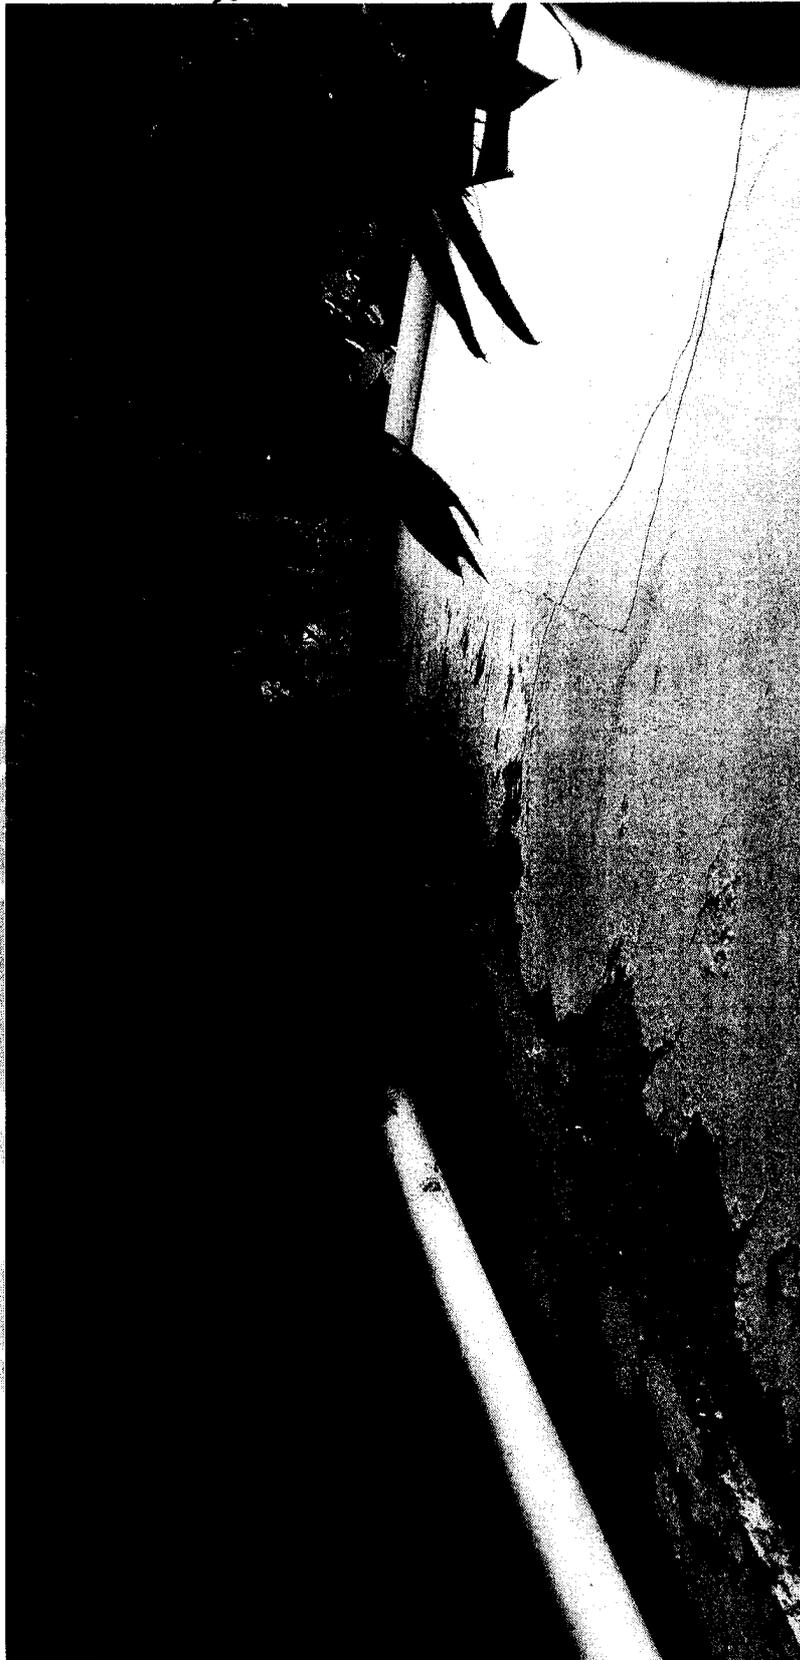
Imagem 03: vista da lateral do imóvel reclamado para o fundo do lote, paralelo a área de queda do muro. Destaque para existência de canaleta de drenagem obstruída, com acúmulo de sujeira e detritos e rachaduras de infiltração para lote vizinho. Existência de tubo para esgotamento sanitário (não identificado encaminhamento).

Segundo os elementos indicados no relatório fotográfico, considero que os problemas de drenagem apresentado na canaleta lateral do lote reclamado são **fatores fundamentais** quanto a causa da queda do muro do lote reclamante. As obstruções do fluxo, com conseqüente redirecionamento da vazão das águas pluviais, somadas as áreas de infiltração, colaboraram para o encharcamento do solo do lote reclamante, agravando os problemas de estabilidade local.

1. Proprietário do lote reclamado deverá providenciar adequação de seu sistema de drenagem de águas pluviais, promovendo coleta através de calhas das áreas de contribuição do telhado indicado. Deverá também promover a limpeza, desobstrução e reparos na canaleta lateral, evitando que as águas drenadas produzidas no seu imóvel atinjam o lote vizinho;

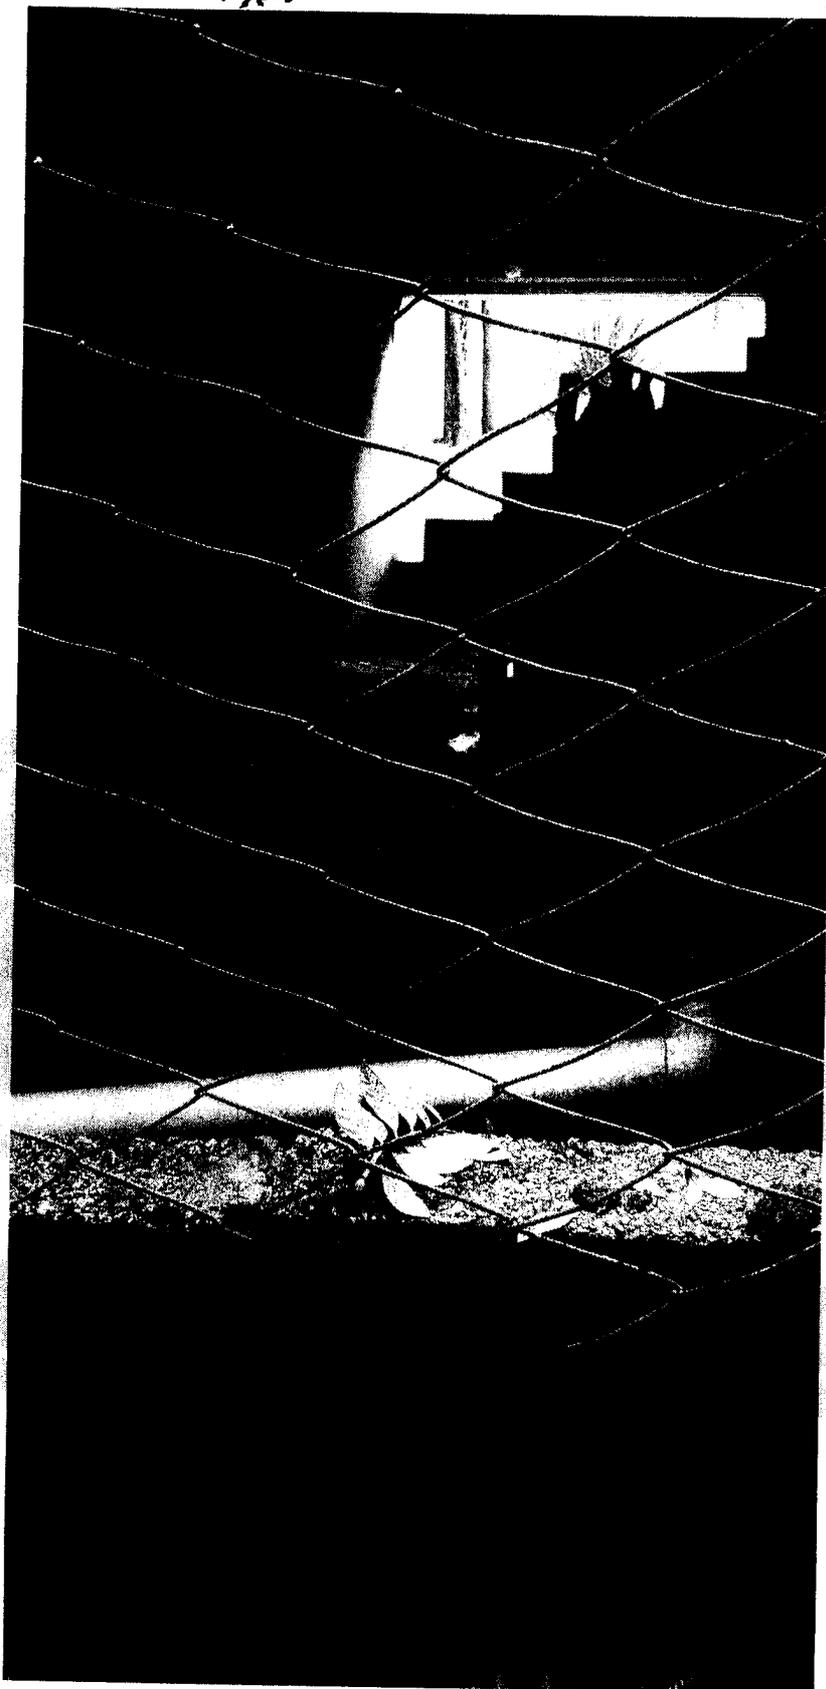
Imagem 04: vista da lateral do lote reclamante para o lote reclamado, próximo ao muro de divisa. Evidencia de existência de canaleta de drenagem. Tubo de esgotamento sanitário (não identificado encaminhamento).

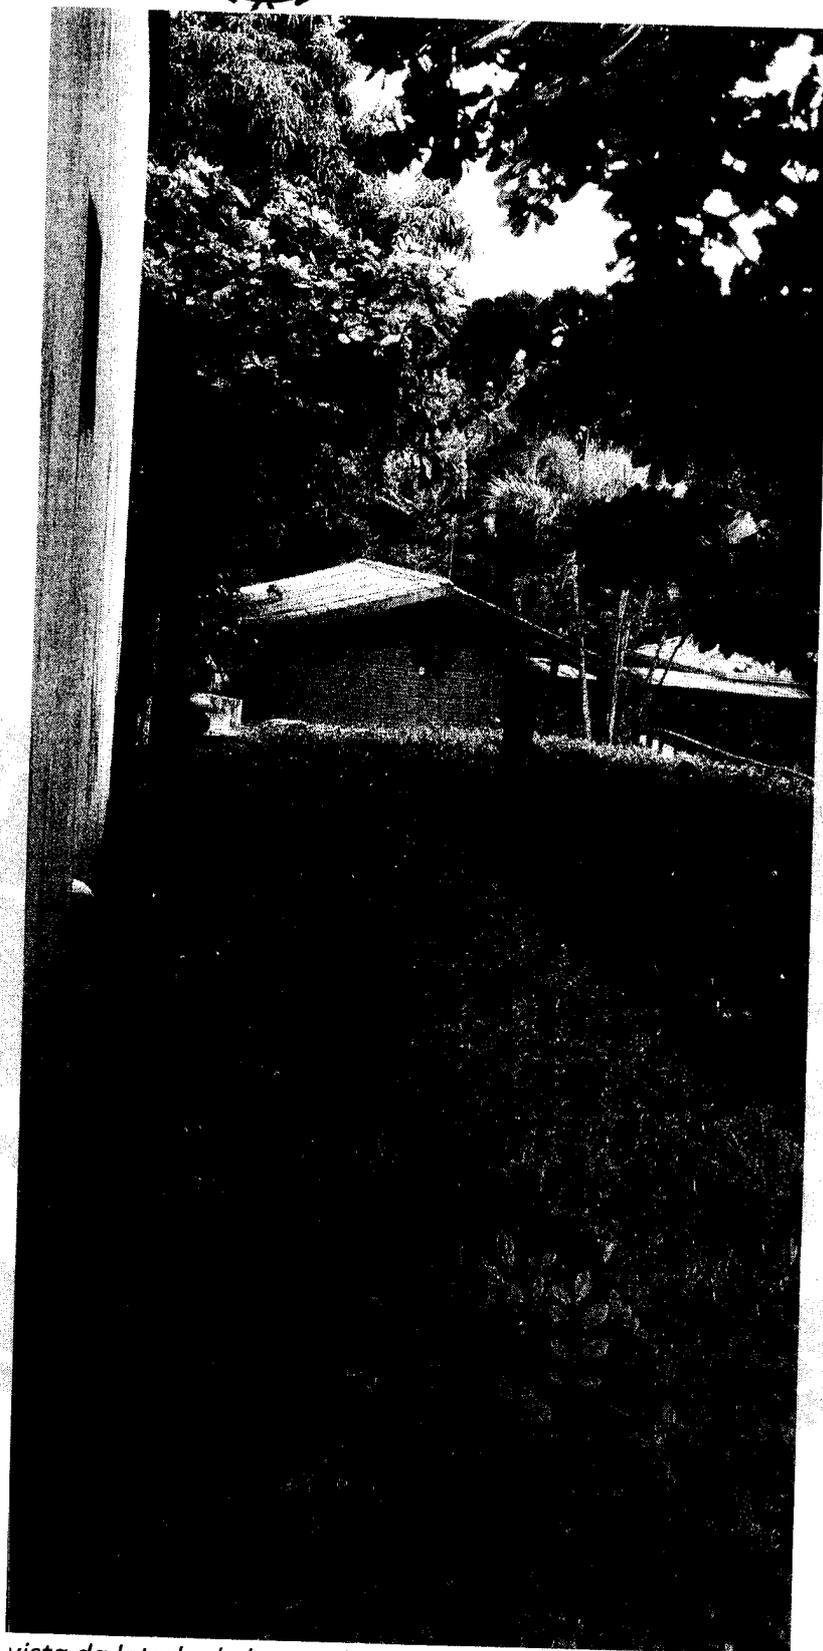
Imagem 05: vista da laterla do lote reclamado para os fundos do imovel. Existencia de construção proxima a divisa com o lote reclamante. Contribuição das aguas do telhado são direcionadas a canaleta lateral, sem coleta por calhas.

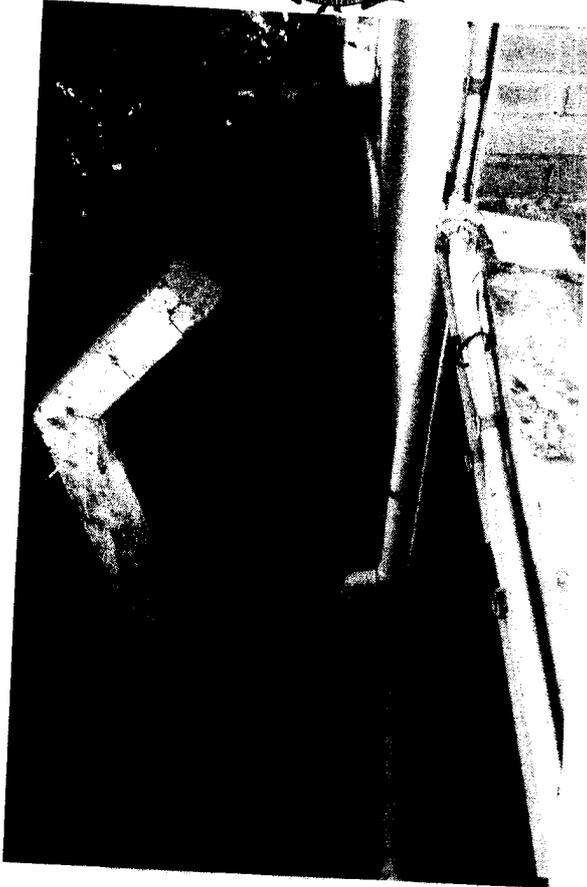
Canaleta impermeabilizada

Onde incidia a reclamação de água escorrendo pela divisa, foi feita uma canaleta impermeabilizada, contendo uma caixa de encaminhamento, que encaminha a água para o fundo do lote, onde há outra caixa que encaminha para a canalização na viela sanitária, conforme traçado da mesma.

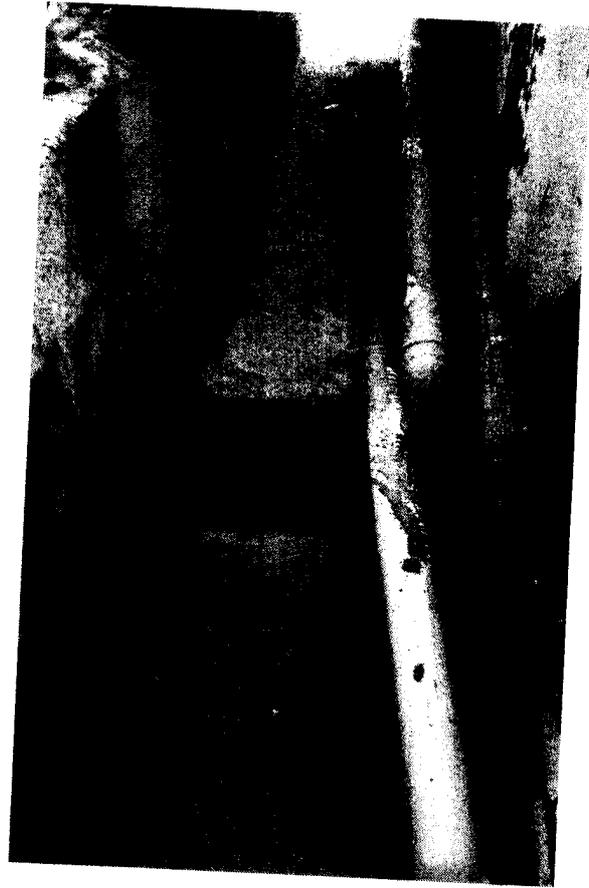
Caixa de encaminhamento 1
