**LAUDO DE  
CARACTERIZAÇÃO DE  
VEGETAÇÃO PARA  
INTERVENÇÃO EM APP E  
MEDIDAS  
COMPENSATÓRIAS**

Este laudo tem o objetivo de reunir informações técnicas para o licenciamento ambiental de obra de desassoreamento na Lagoa dos Cambarás localizada no bairro Country Club do município de Valinhos / SP.

Trata-se de intervenção na Lagoa dos Cambarás nas coordenadas 293688.34m O, 7453469.99m S (SIRGAS2000), em área de preservação permanente para obra de desassoreamento.

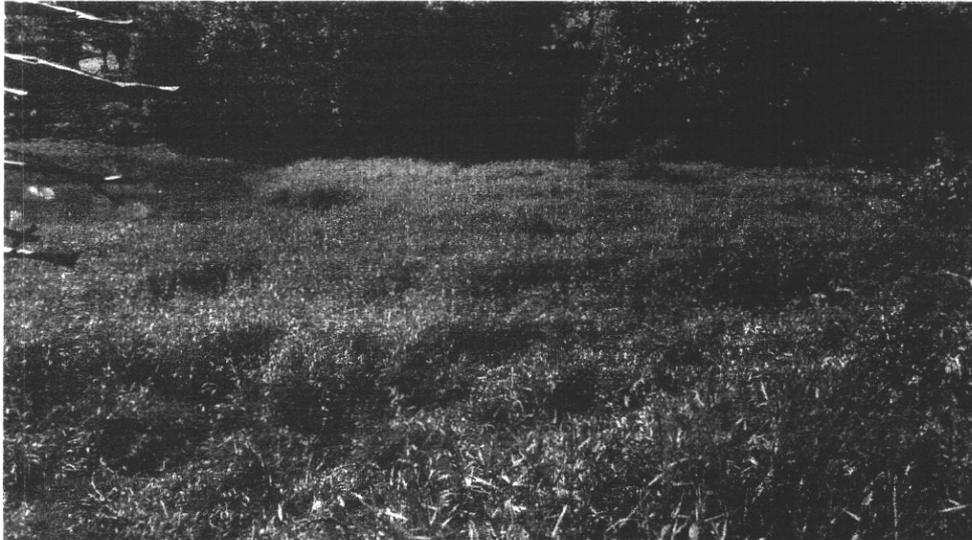
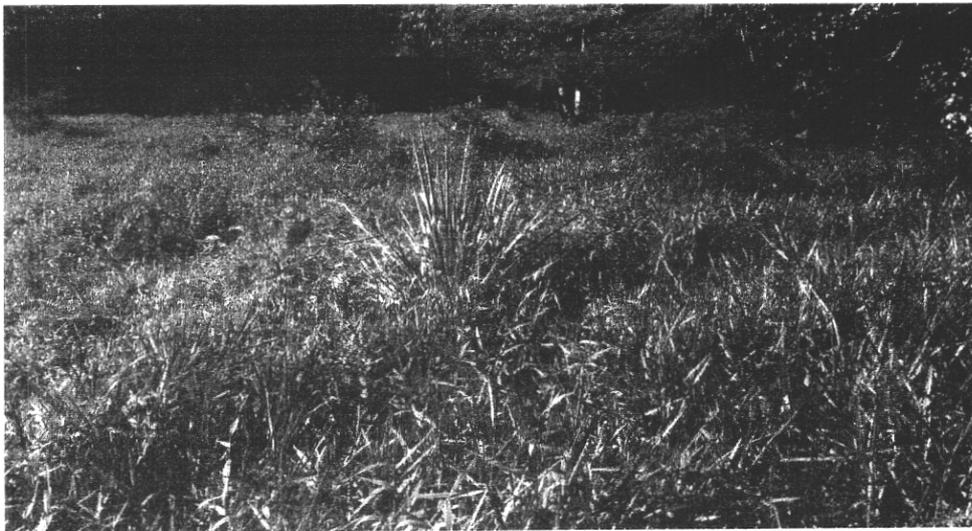
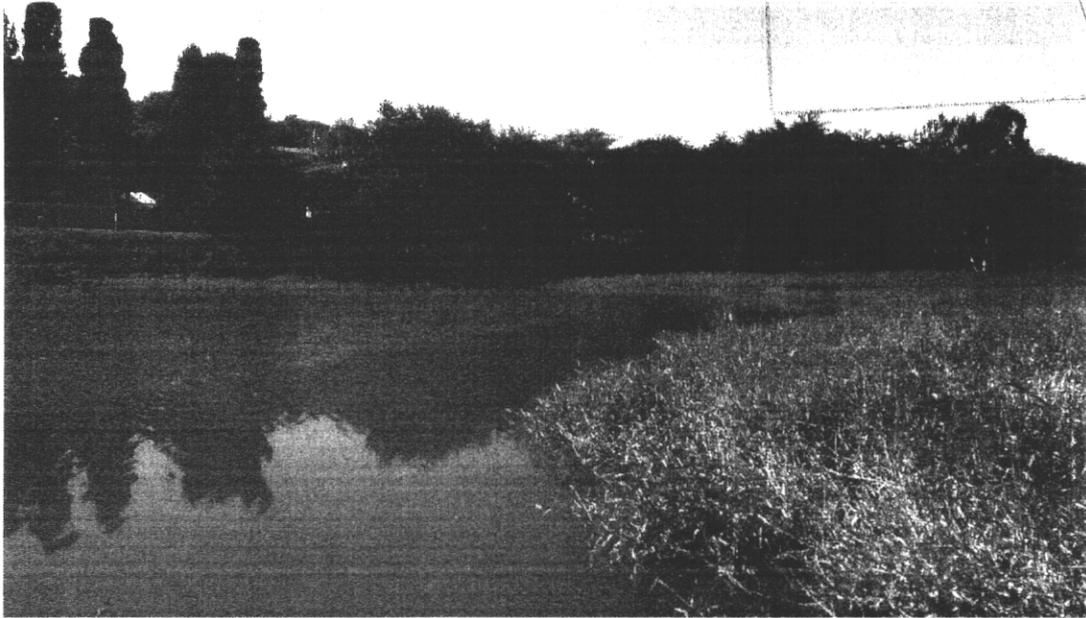
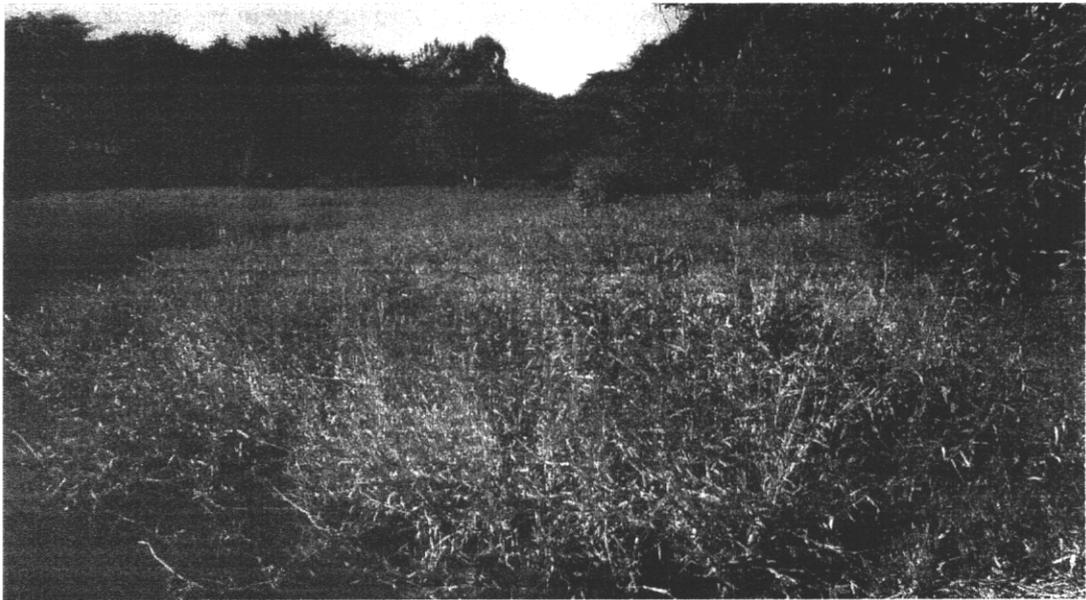
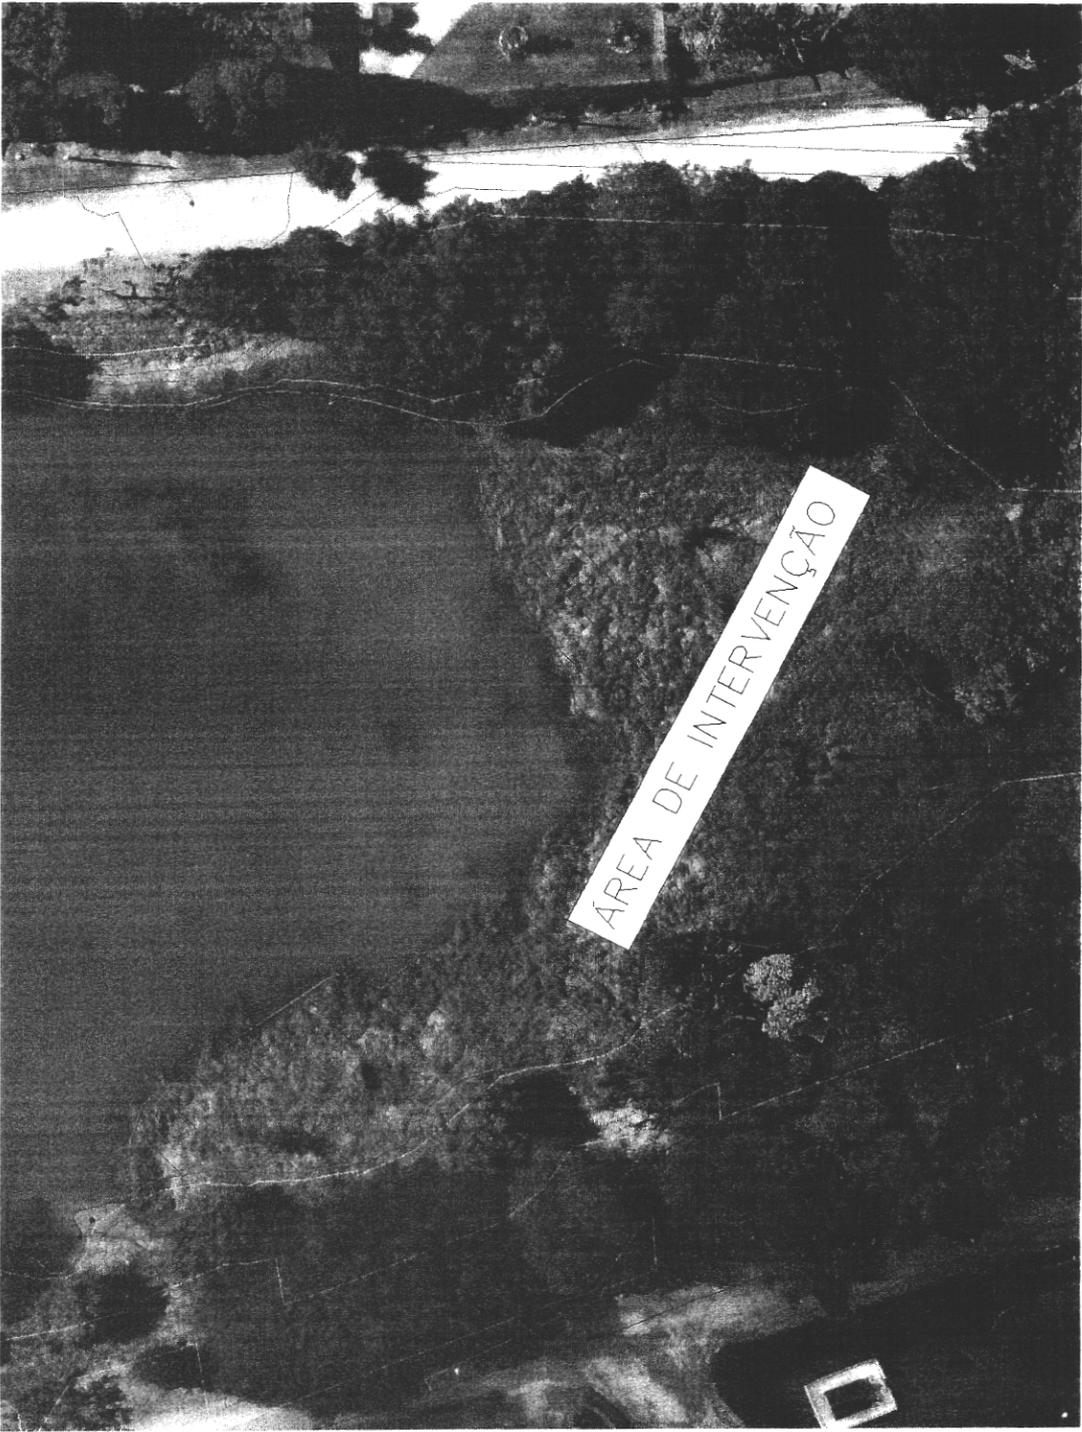
06  
11/11/11

Caracteriza-se pela intervenção em área de 1.532,66 m<sup>2</sup> de preservação permanente para obra de desassoreamento com vegetação secundária em estágio pioneiro de regeneração com predomínio da forrageira braquiária e alguns exemplares nativos isolados que serão preservados.

Seguem fotografias tiradas no local da intervenção para caracterização.

O local possui vegetação secundária em estágio pioneiro de regeneração com predomínio da forrageira braquiária. Pertence ao bioma da Mata Atlântica, fisionomia Floresta Ombrófila Densa formação Montana.

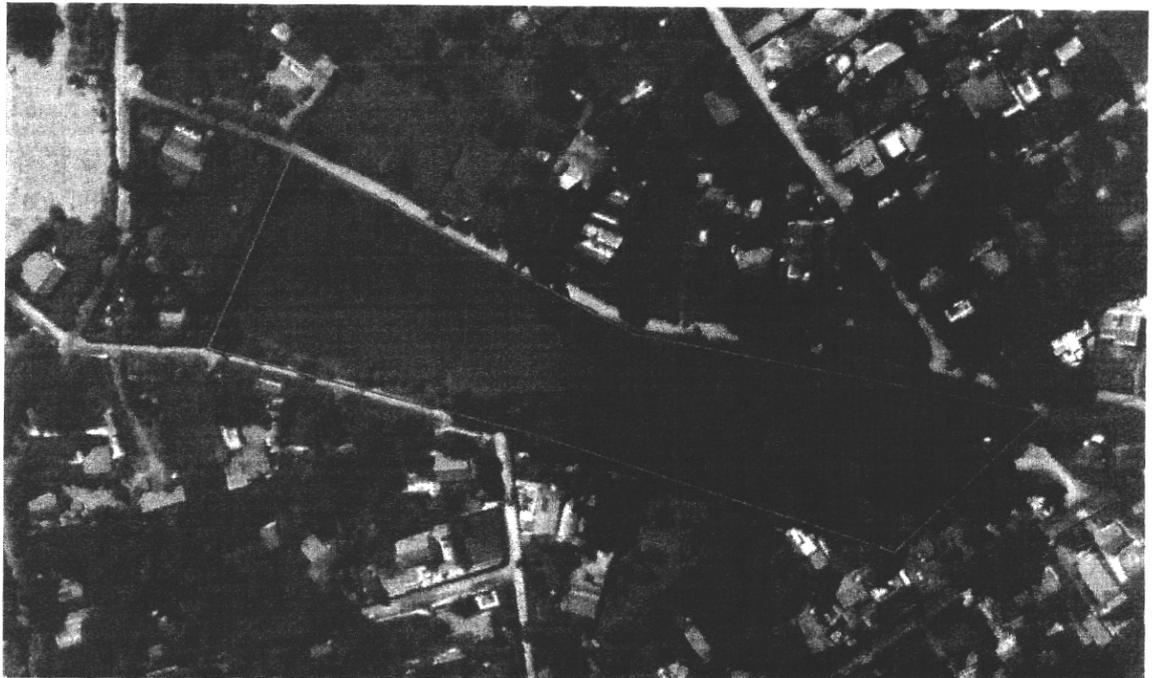
A área de 3.066,00 m<sup>2</sup> a receber a restauração ecológica será realizada no entorno da lagoa a ser desassoreada e fragmento adjacente à montante conforme imagem abaixo.

Como medida mitigadora propõem-se o plantio de 511 mudas com área equivalente à 6 m<sup>2</sup> totalizando área de 3.066,00m<sup>2</sup> no entorno da lagoa a ser desassoreada e fragmento adjacente à montante.
