REQUERIMENTO Nº 847/2023

Laudo de vistoria

Protocolo	Requerimento nº 847/2023
Requerente	Vereador Henrique Conti
Endereço	Rua Cosmópolis, nº 332
Bairro	Vila São Cristóvão
Data	20/06/2023
Motivo da solicitação	Poda / Supressão

Espécie	Alfeneiro (<i>Ligustrum lucidum</i>)
Altura	10m
DAP	45cm

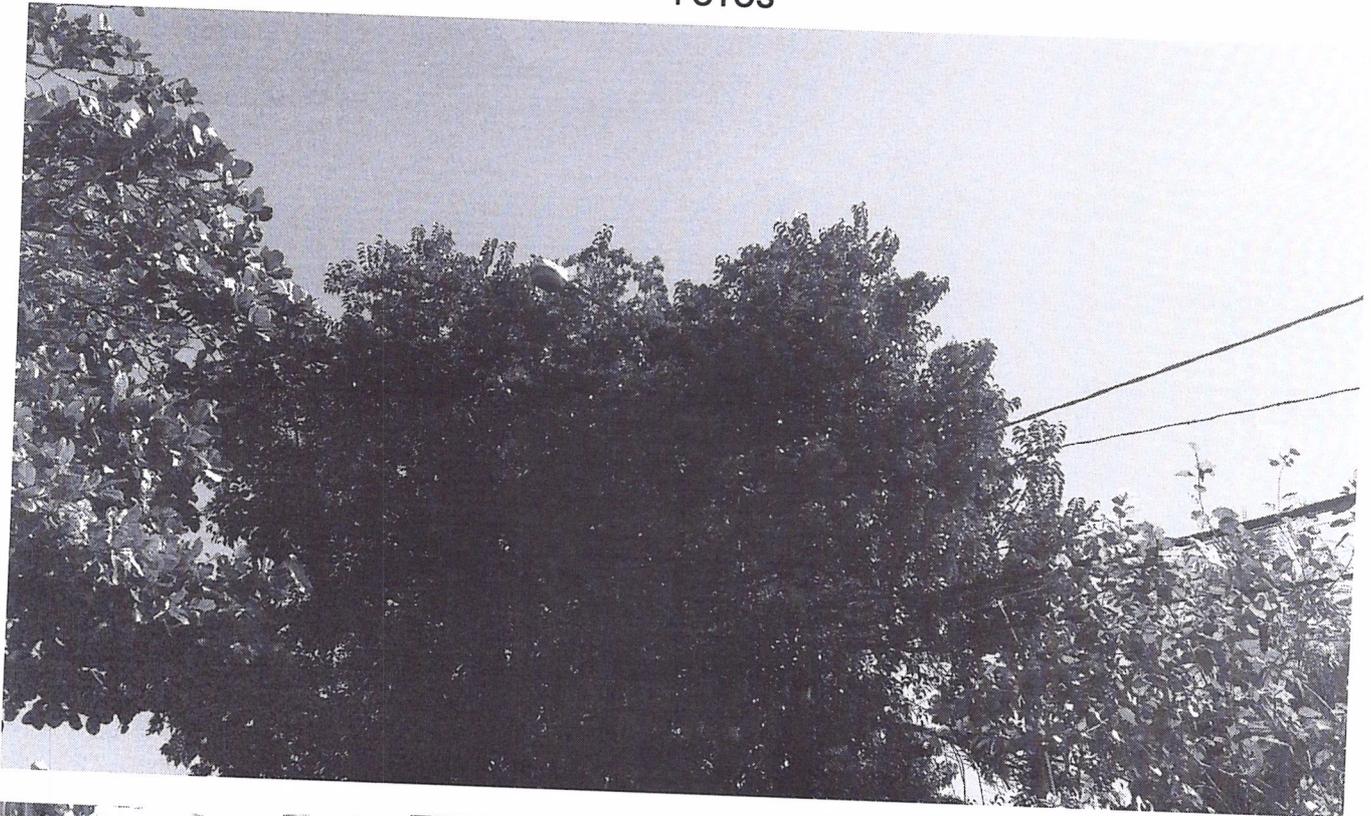
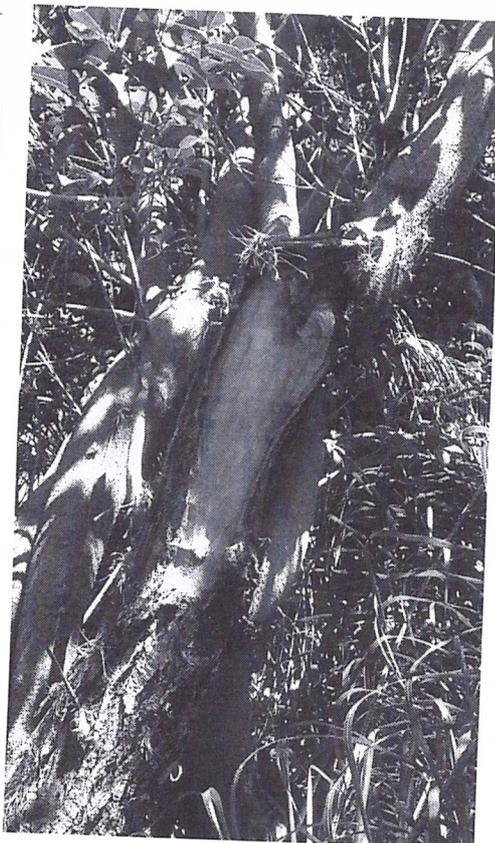
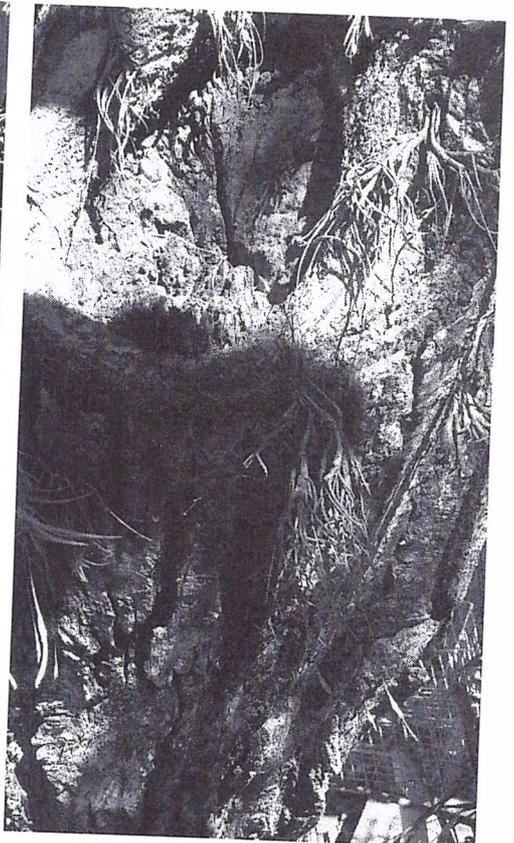
FOTOS

No local foi vistoriado um exemplar de médio porte de Alfeneiro (*Ligustrum lucidum*). Possui copa ampla e estável, que já sofreu diversas podas. Houve quebra recente de um galho. A iluminação pública está prejudicada devido à copa.

O tronco apresenta leve inclinação, sem comprometimento da estabilidade devido à copa. Há ferimentos não cicatrizados de antigas podas, que devem ser observados para possível apodrecimento e ataque de pragas.

O sistema radicular ocasionou danos leves à calçada e guia.

Não há risco aparente de queda. O indivíduo apresenta boa fitossanidade.

Há contato com a rede secundária isolada de energia elétrica.

Dessa maneira, considerando o impedimento à iluminação adequada da via, a ausência de sinais que indiquem problemas fitossanitários ou risco iminente de queda, e de danos significativos ao calçamento de seu entorno, **opino pela poda deste exemplar** para adequação de sua copa à infraestrutura urbana.

1. Sim.
2. Sim. Conforme relatório em anexo, este indivíduo arbóreo está em bom estado fitossanitário, mas deverá ser observado para eventuais apodrecimentos nas feridas de poda e aumento dos danos ocasionados pelo sistema radicular à calçada e guia.
3. O recolhimento dos galhos e a poda deste exemplar já foram incluídos no cronograma deste Departamento, e serão executados conforme a possibilidade, devido à alta demanda de serviços.
