Resposta ao Requerimento nº 1469/2023

Assunto: *Informações sobre a remoção de exemplar arbóreo na Rua Ricardo Giusepe Venturini, Bairro Bom Retiro II.*

Laudo técnico de vistoria de árvore

Protocolo	Requerimento 1469/2023
Requerente	Franklin Duarte de Lima
Endereço	Rua Francisco Giusepe Venturini nº 9, 11 e 13
Bairro	Bom Retiro II
Data	24/10/2023
Motivo da solicitação	Avaliação de espécies arbóreas

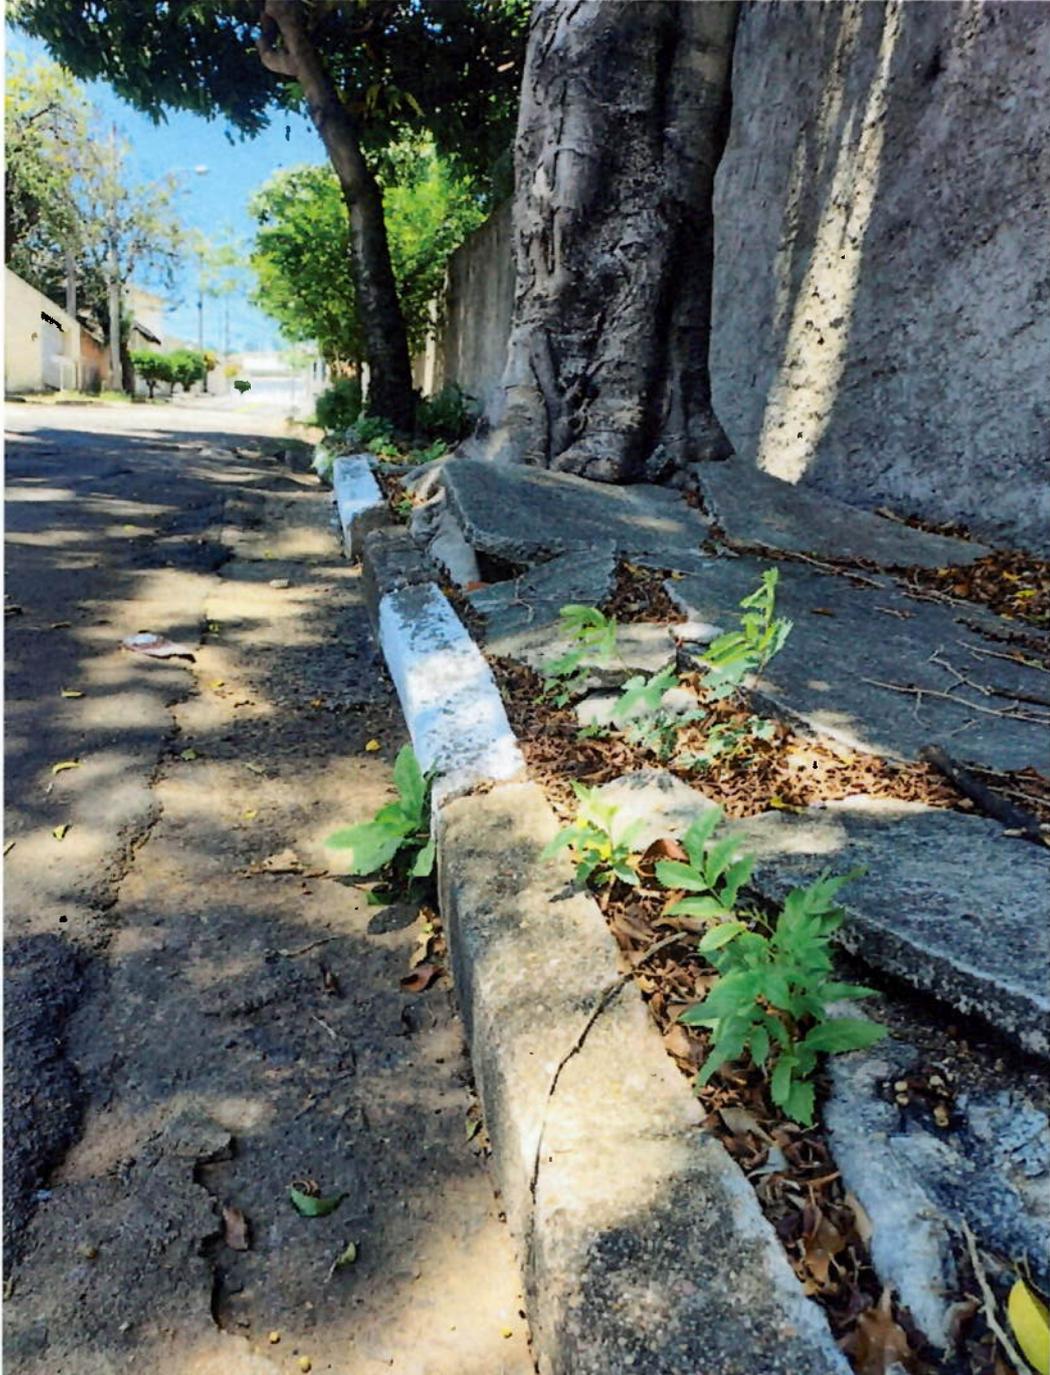
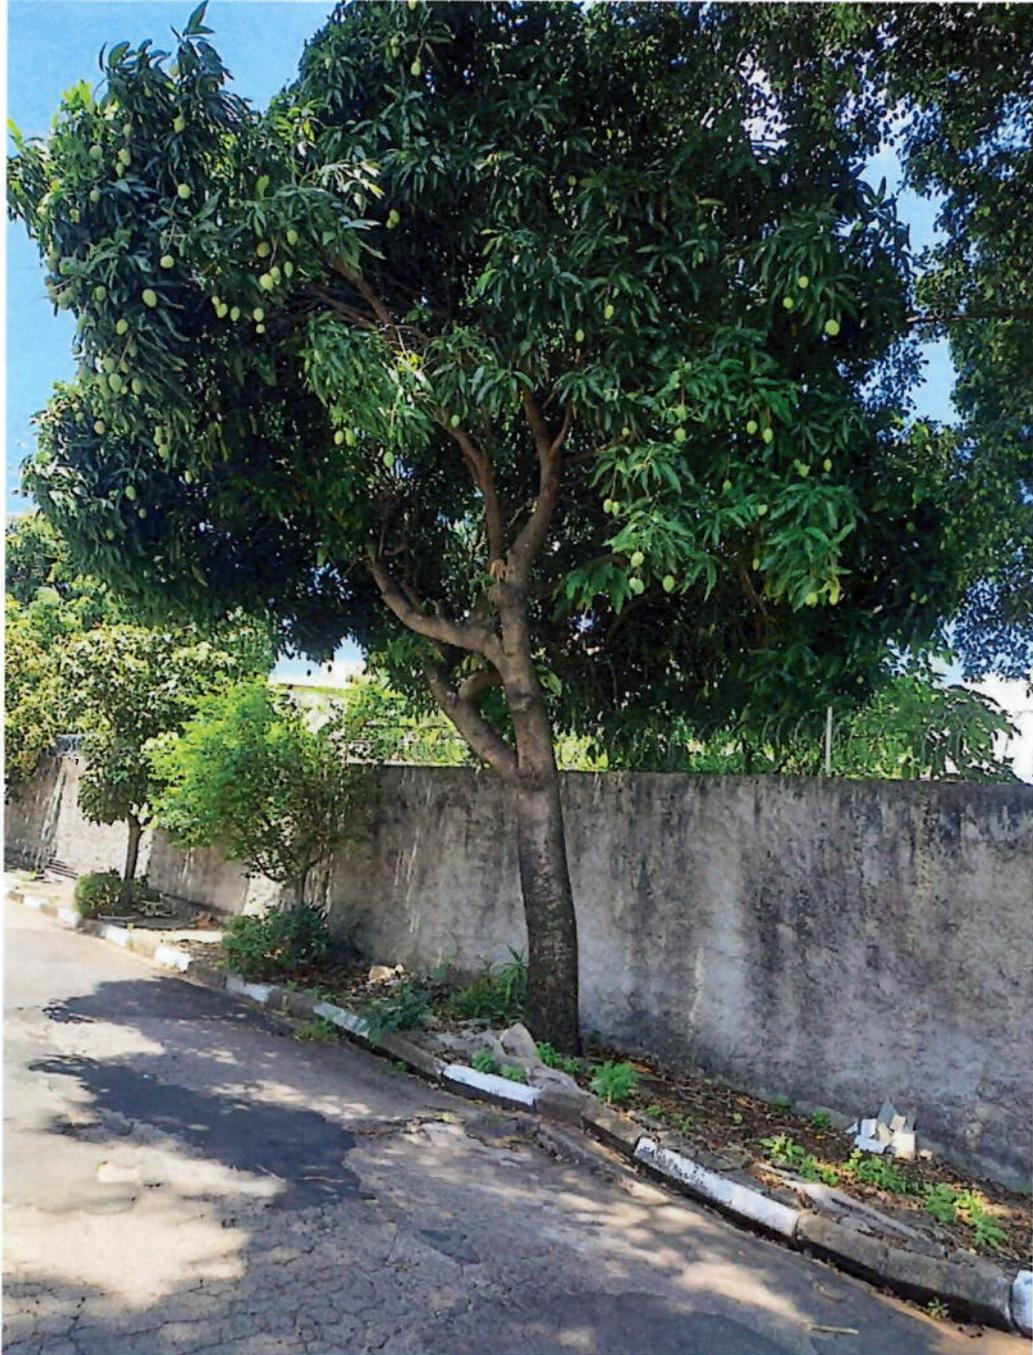
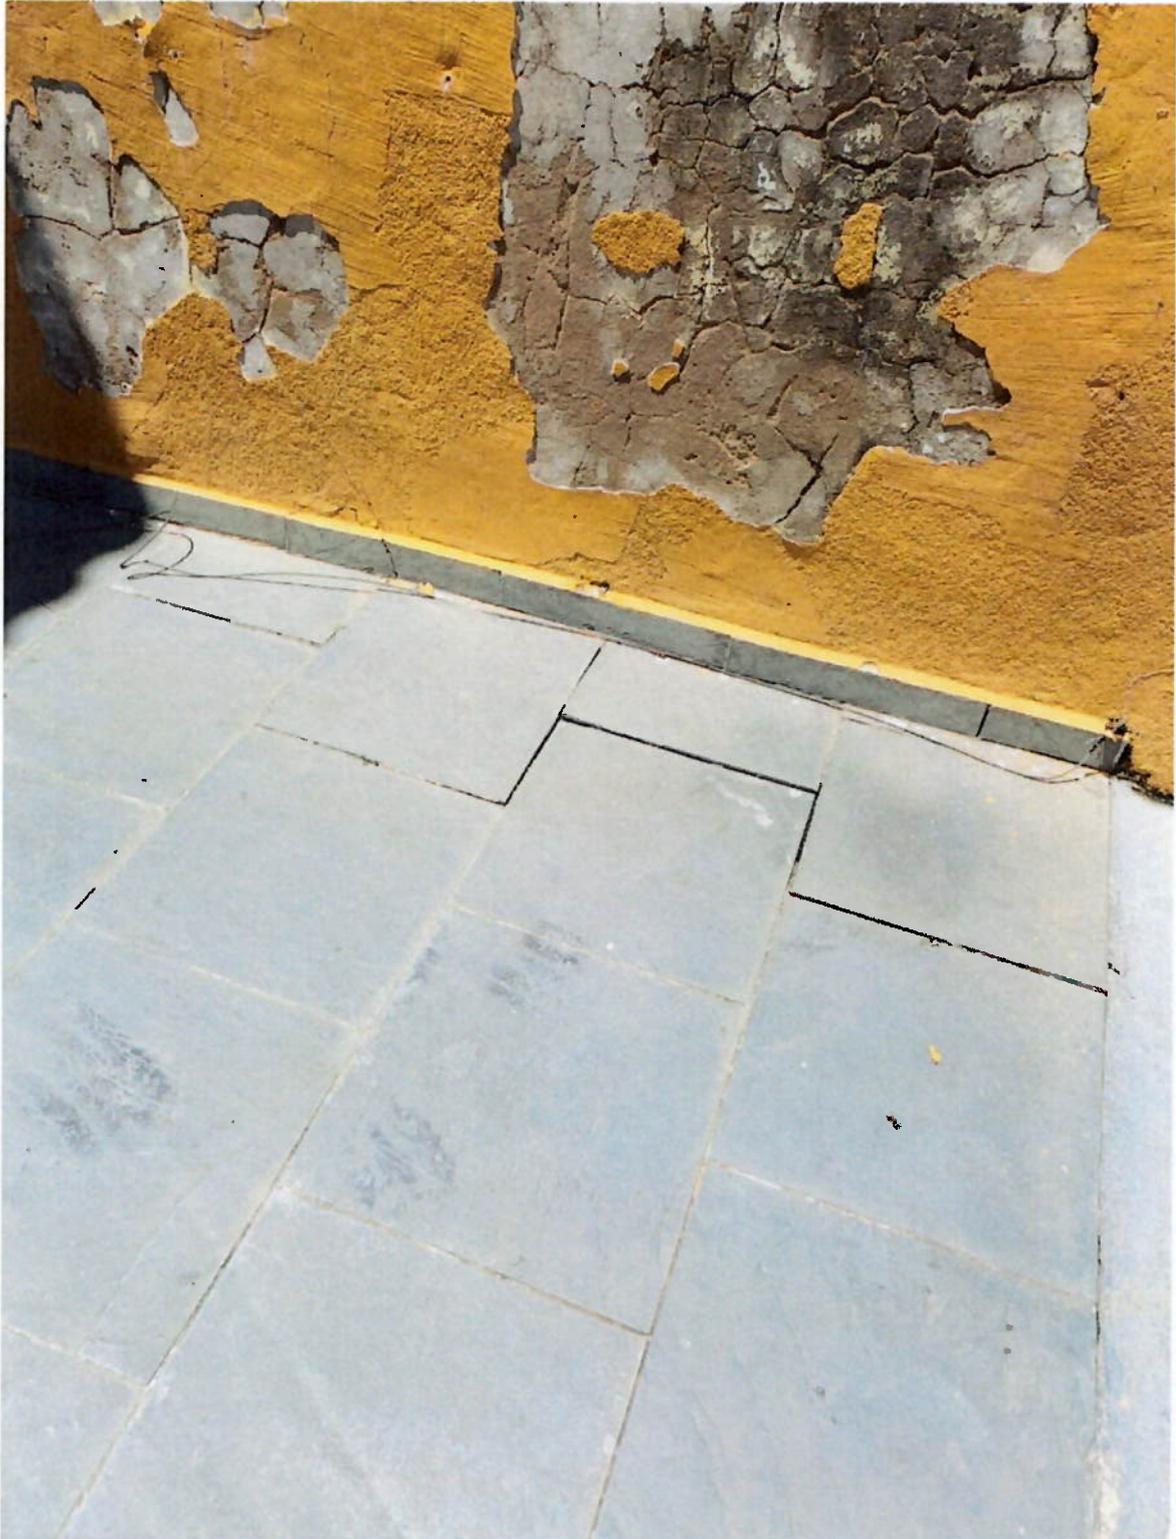
Considerando que fomos procurados recentemente por moradores do bairro Bom Retiro II, os mesmos nos relatam que o exemplar arbóreo localizado na rua Ricardo Giusepe Venturini, entre os números 11 e 13, esta danificando a calçada, meio fio, muro das residências próximos ao exemplar e também o asfalto, a raiz chegou a invadir a rede de esgoto de uma das residências e inclusive o DAEV esteve no local.

Sendo assim, os moradores solicitam providências quanto a remoção de exemplar arbóreo. (fotos em anexo)

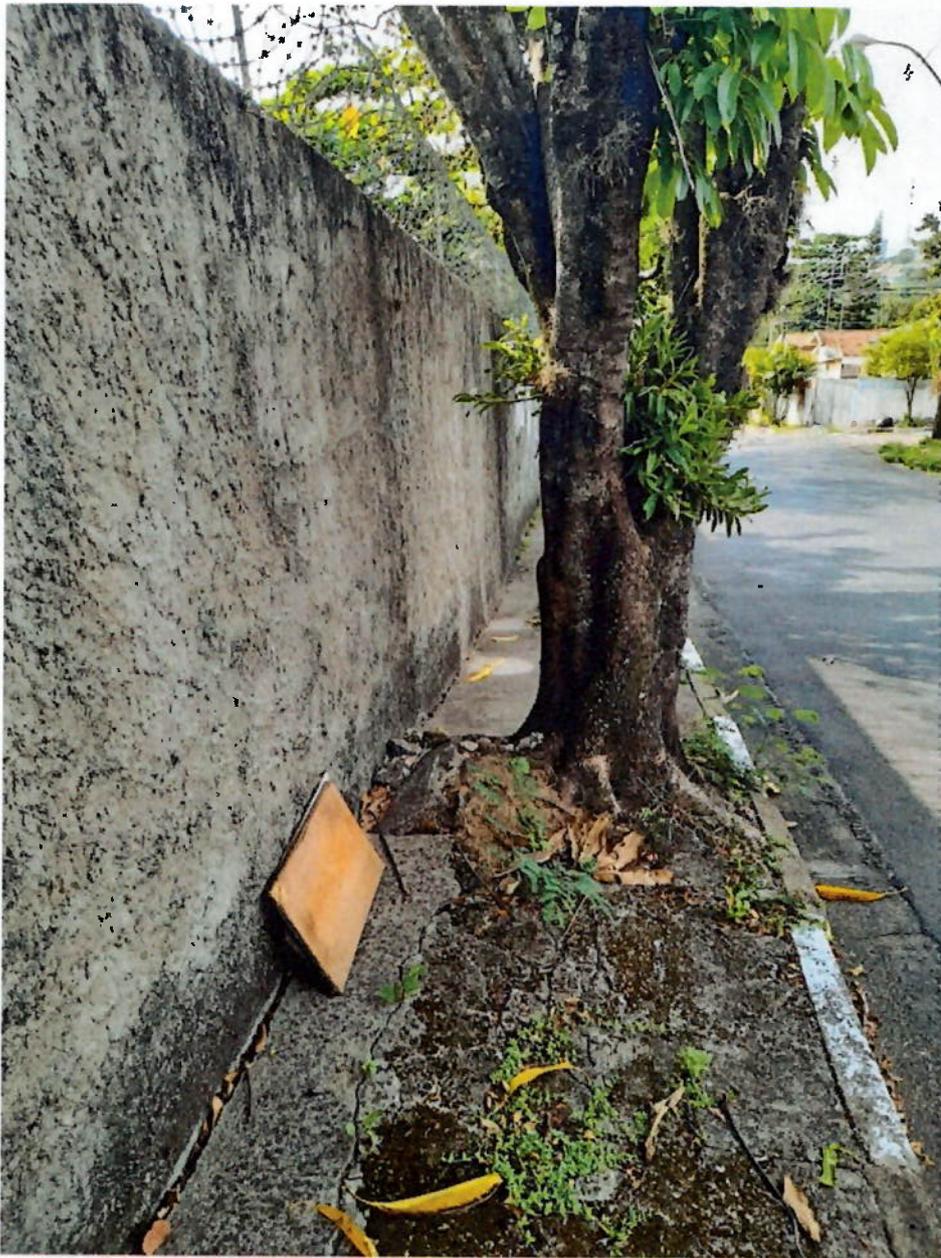
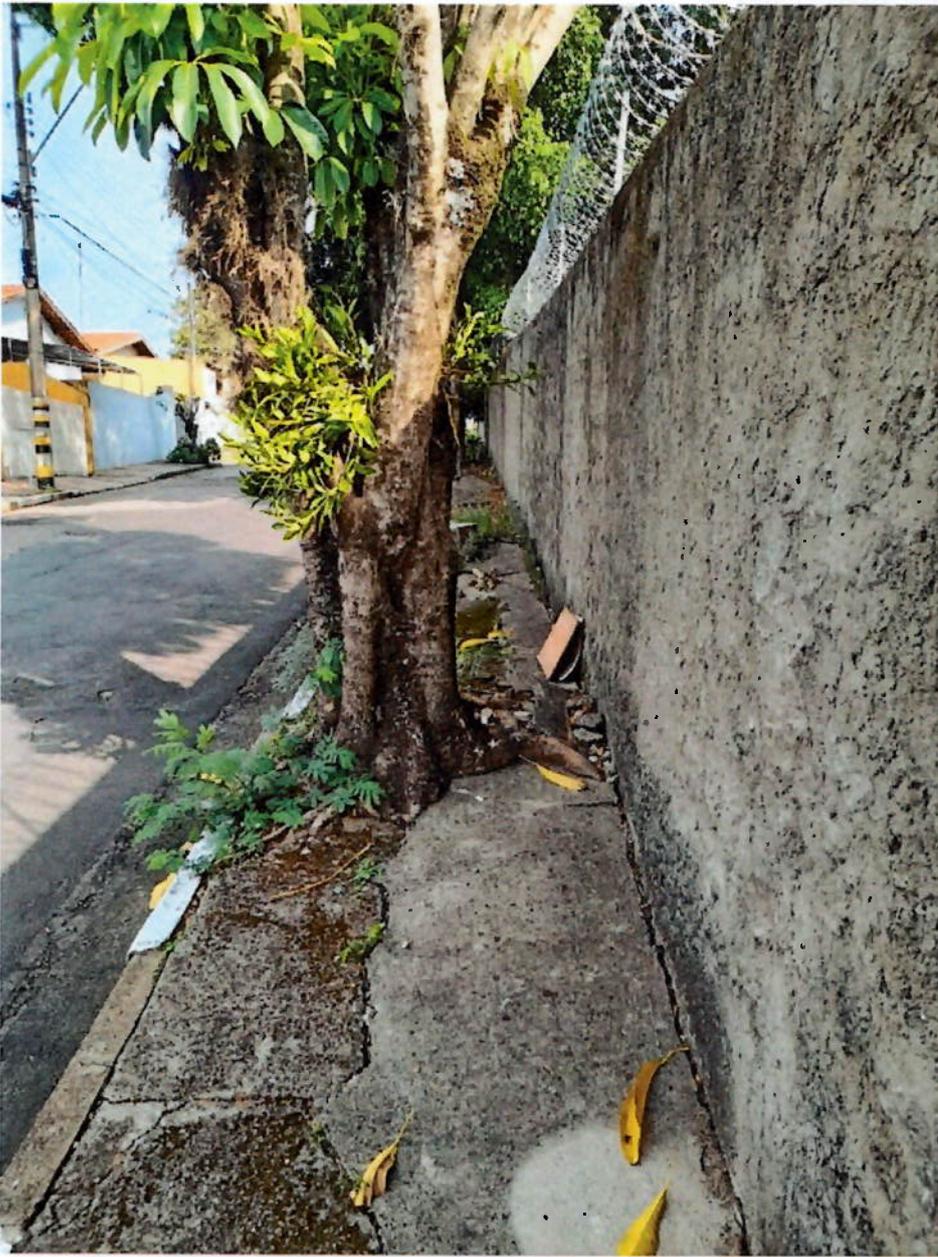
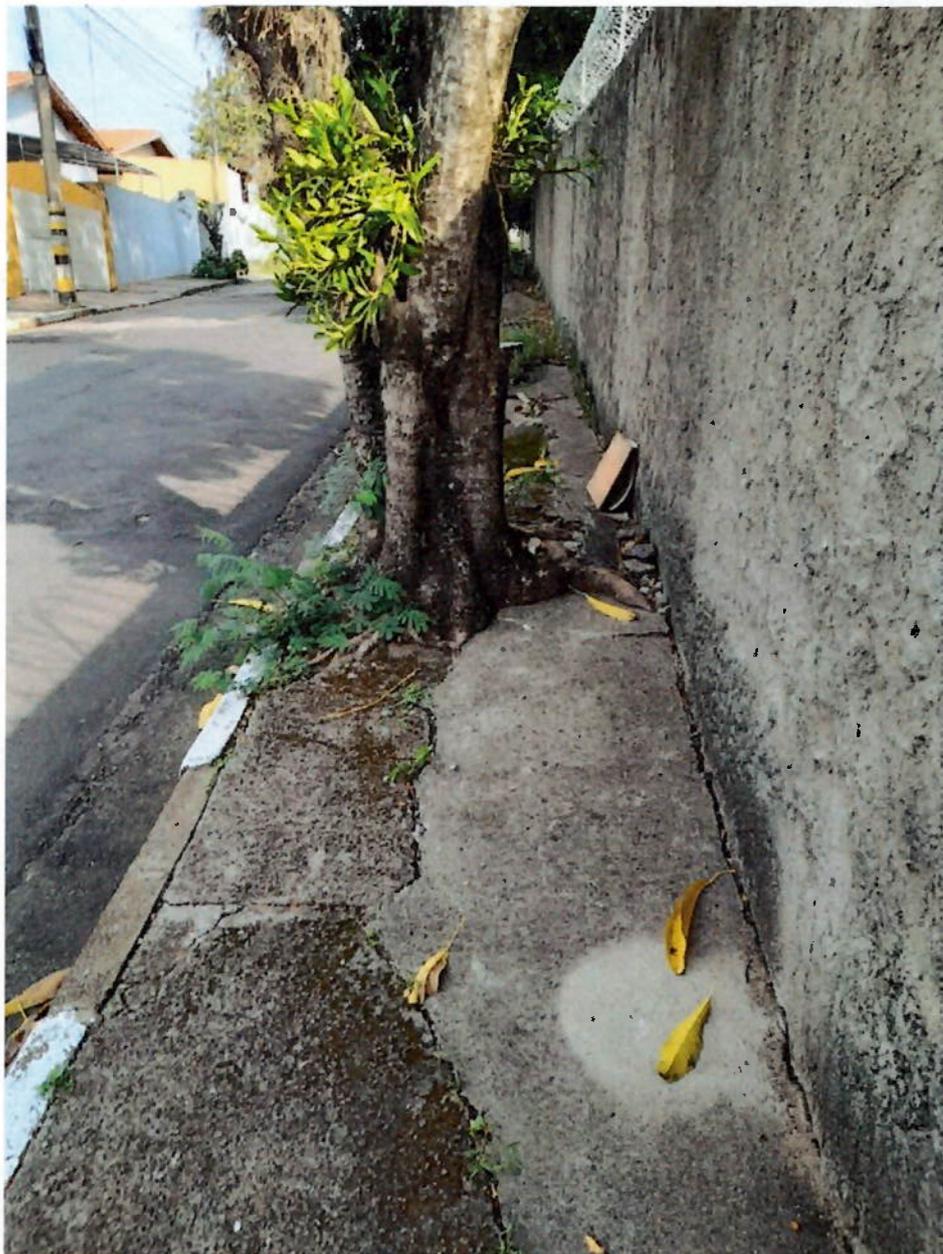
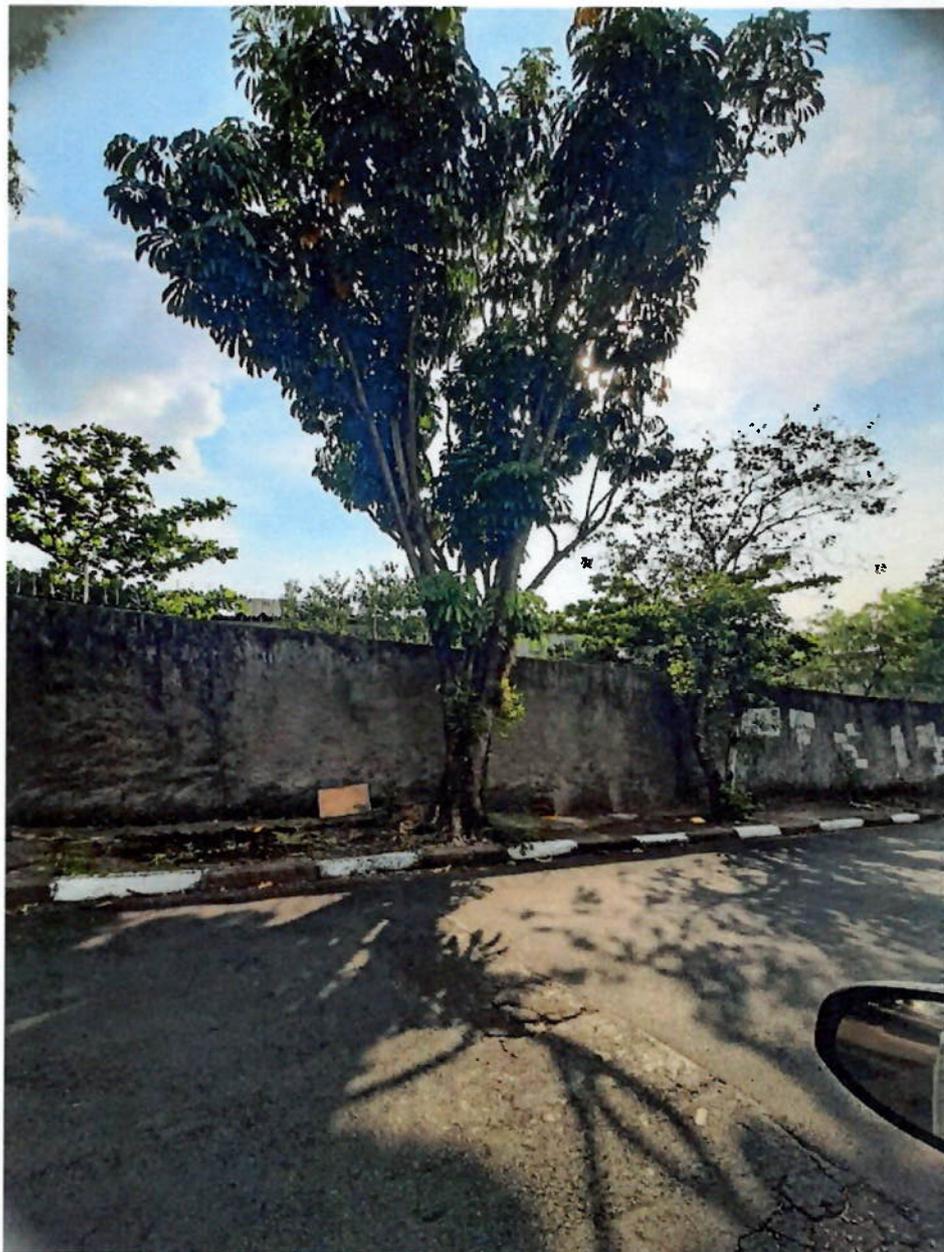
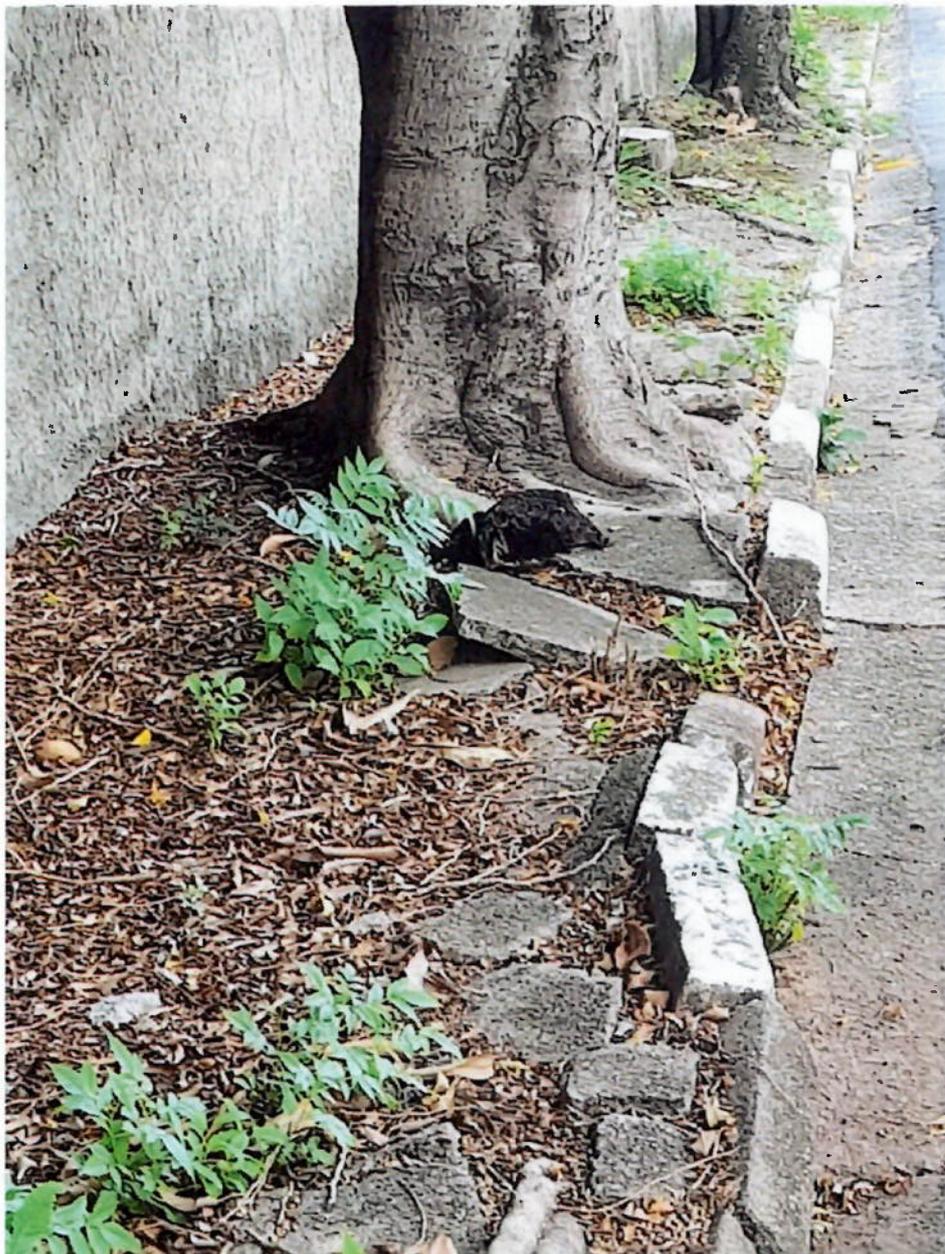
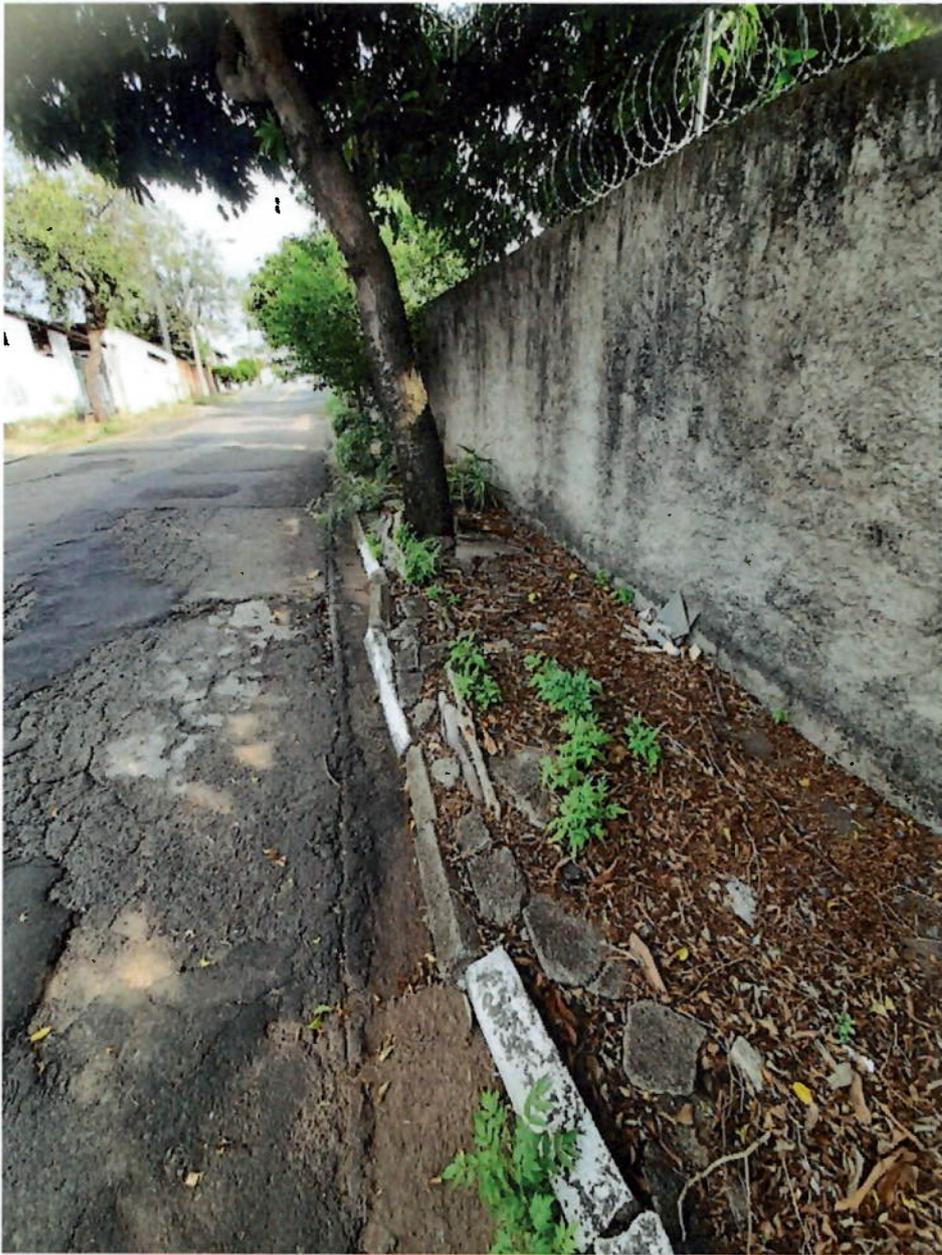
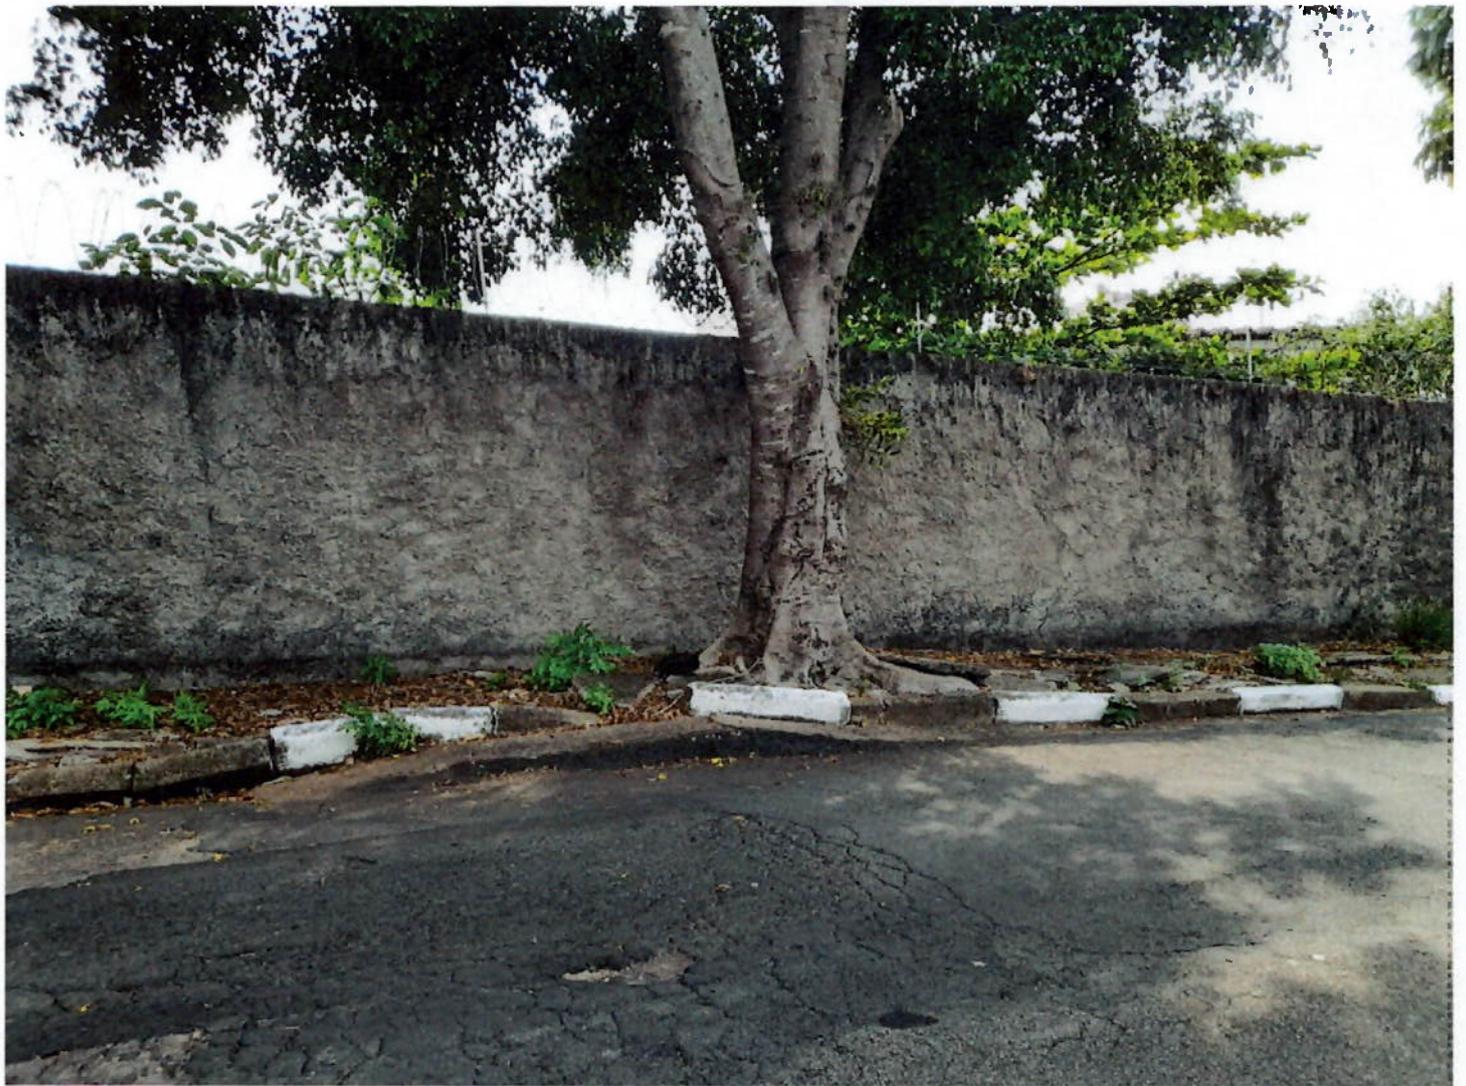
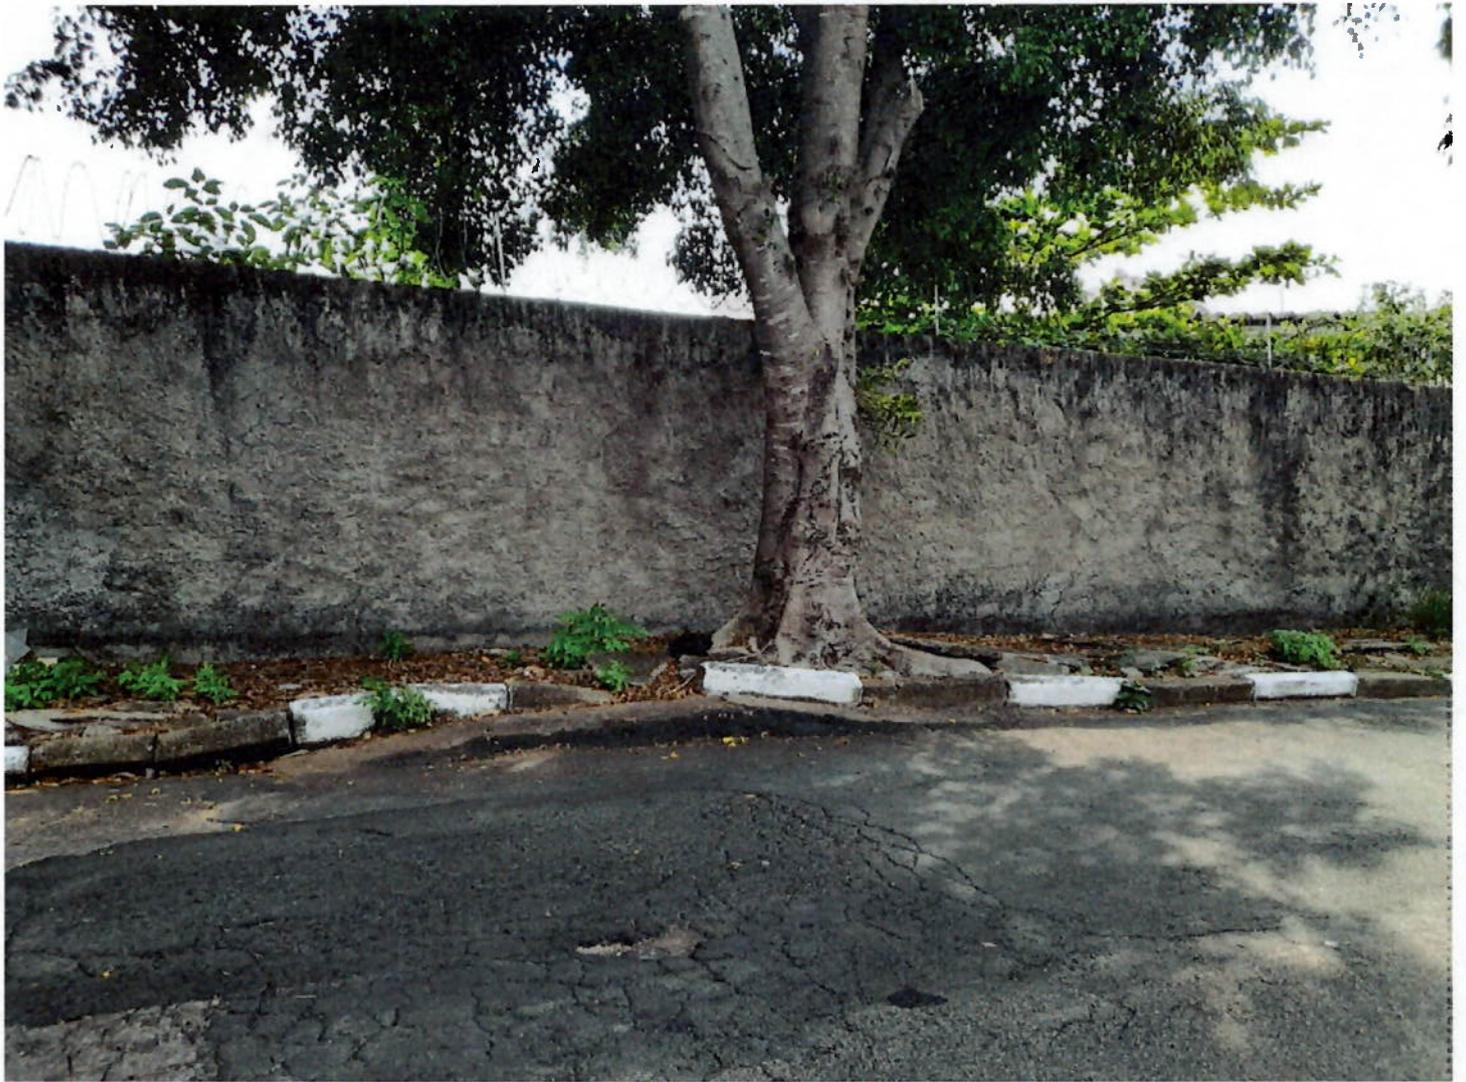
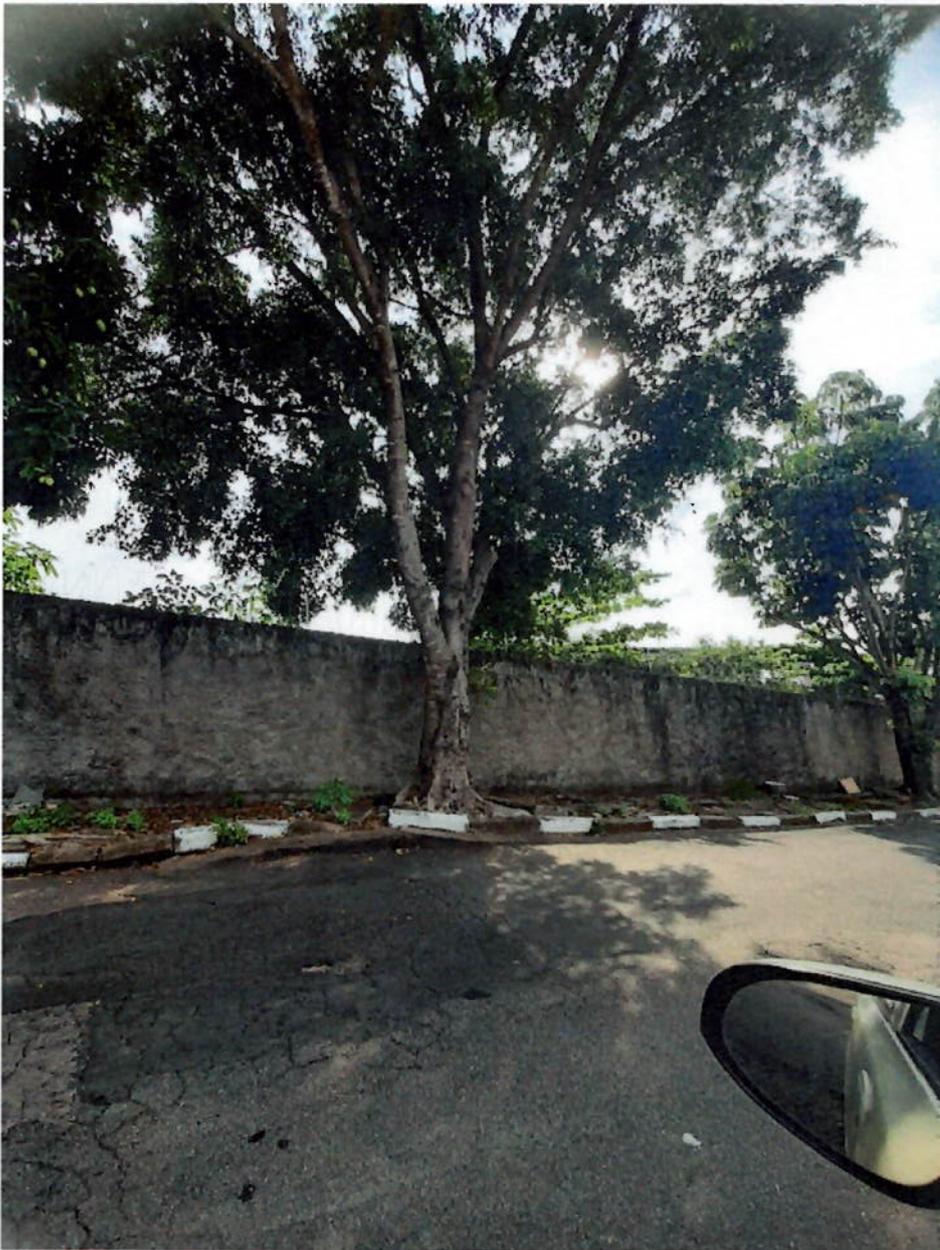
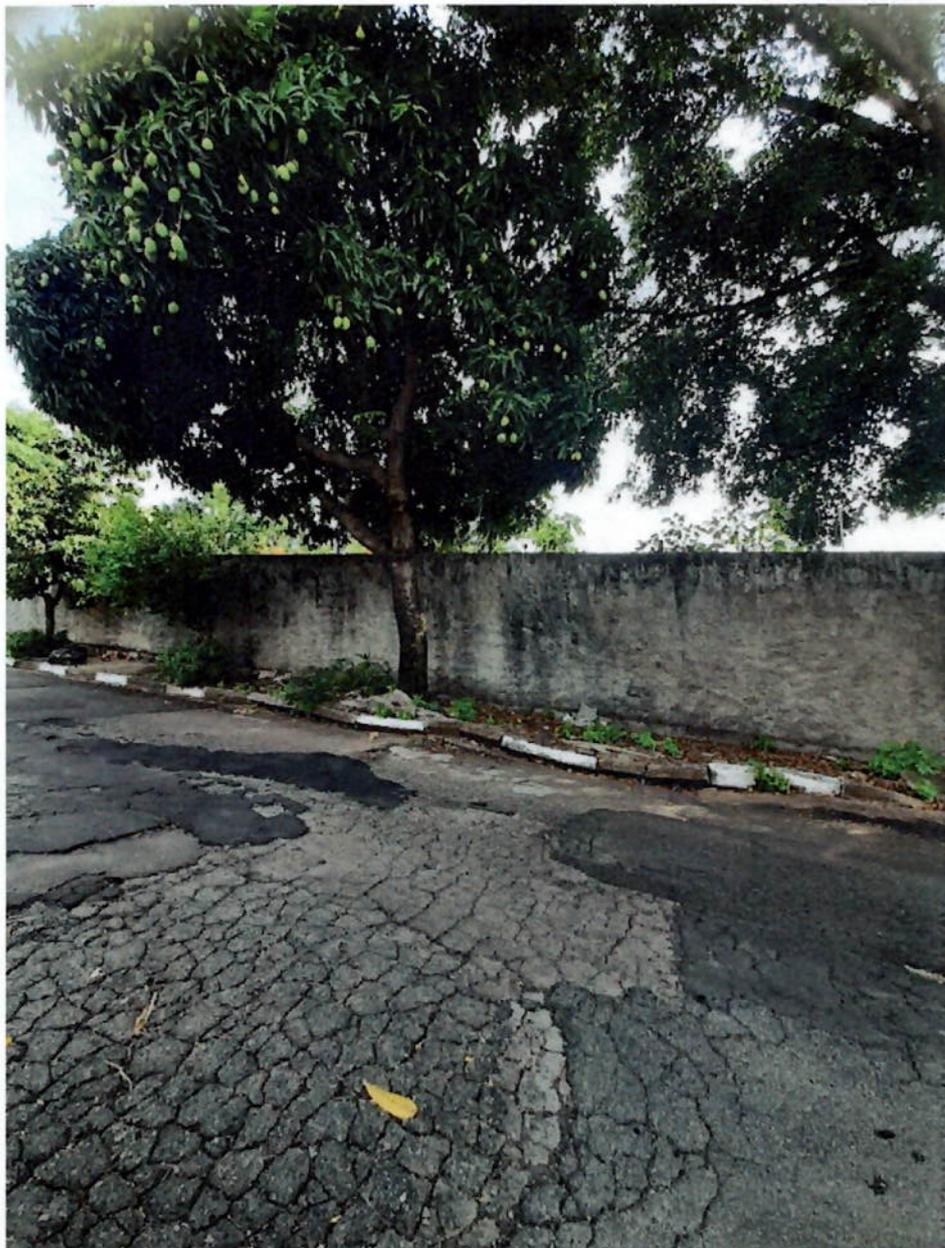
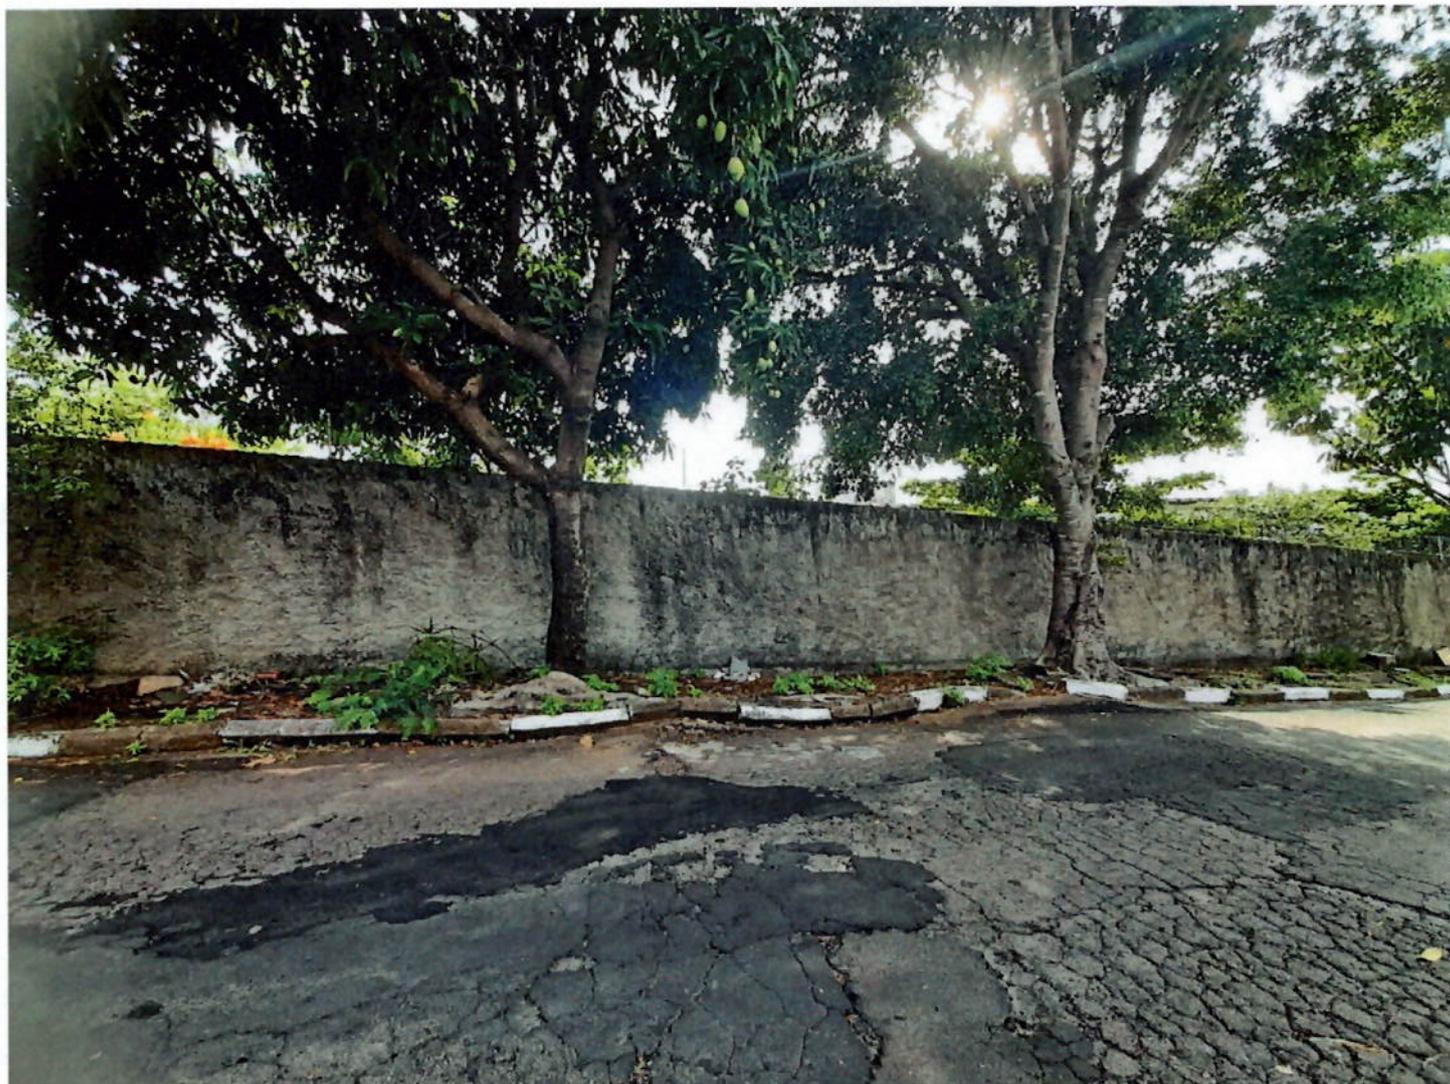
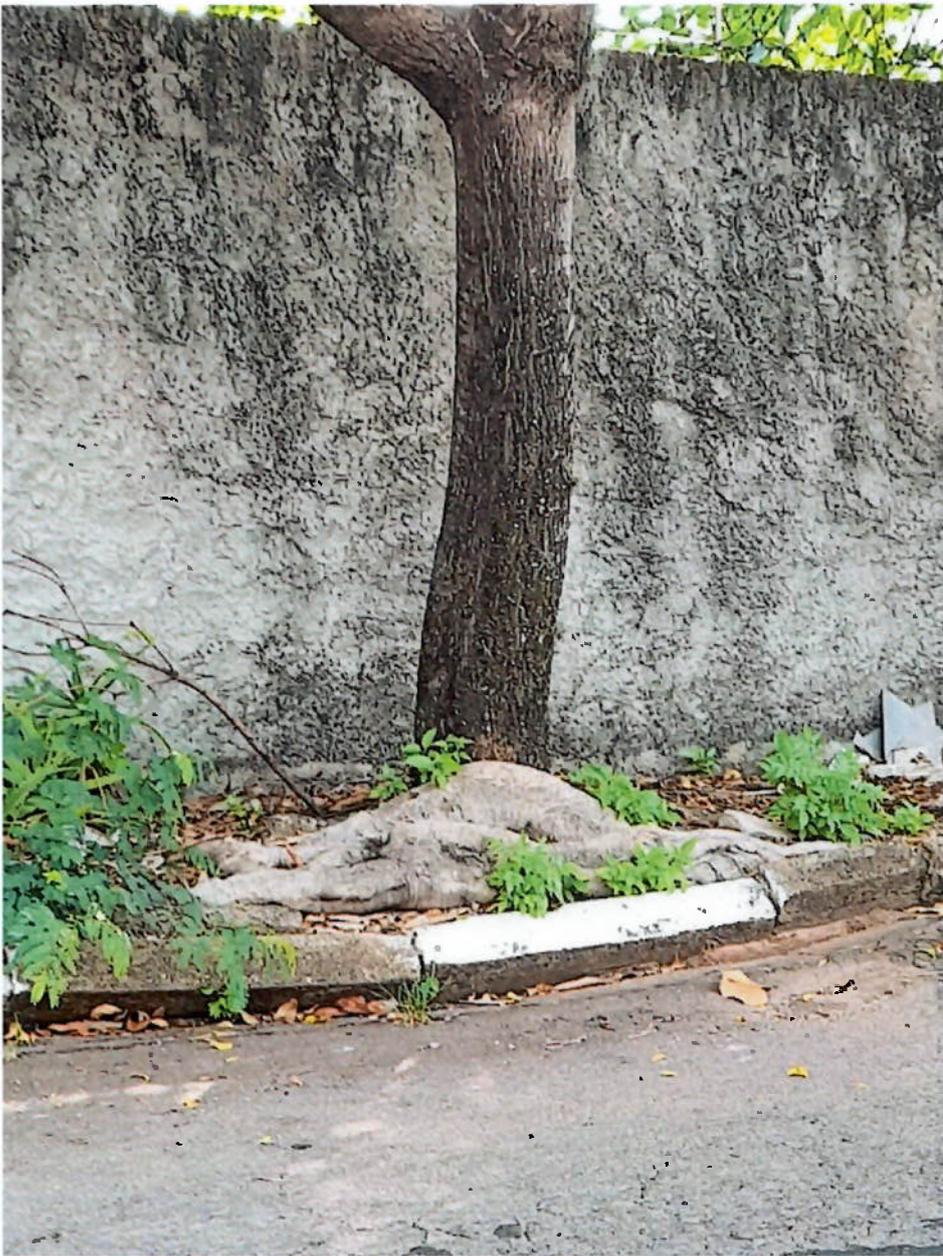
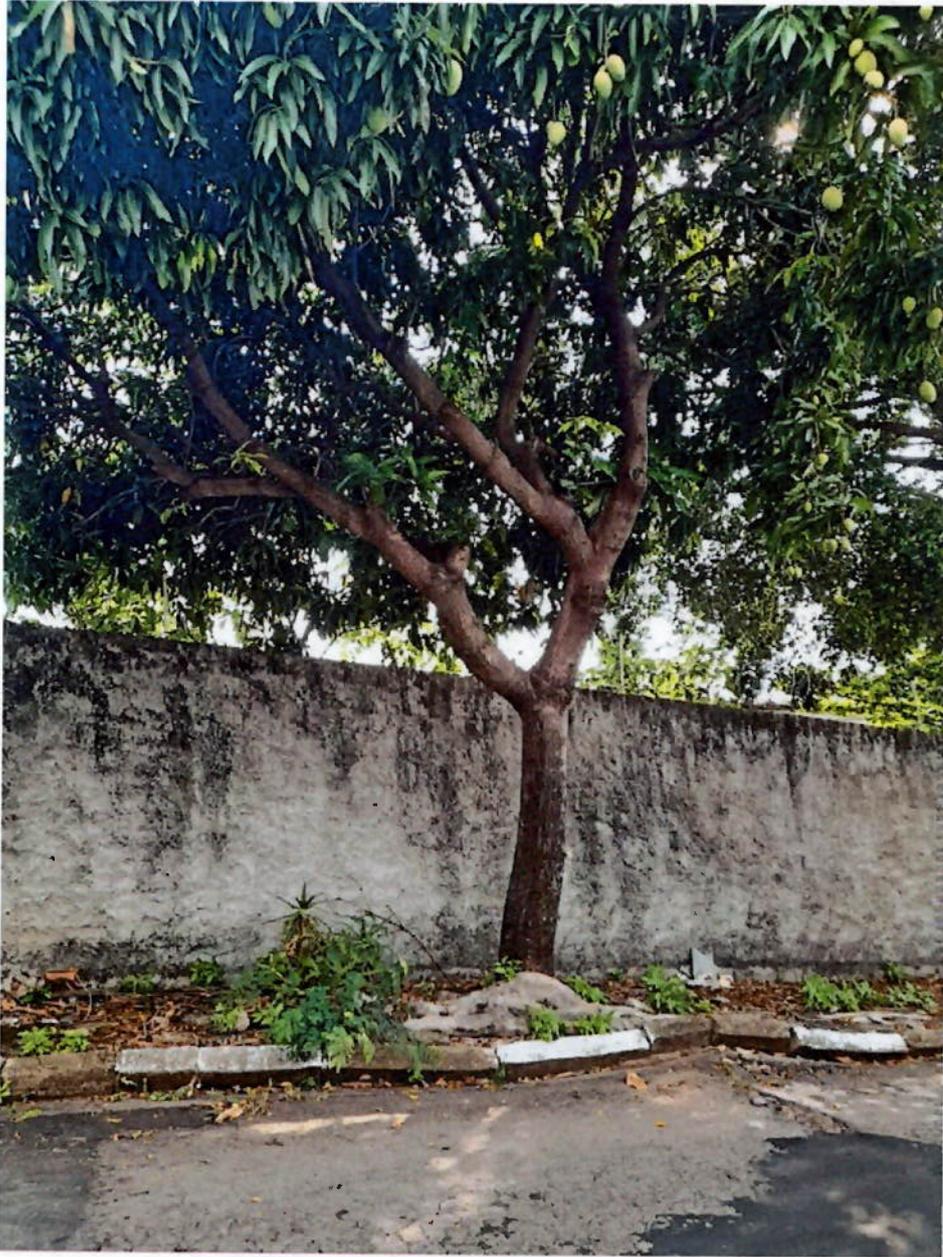
1 – Mangueira (*Mangifera indica*), exótica, na frente da casa nº 13 (outro lado da rua), de médio porte, provoca danos significativos ao passeio público que é de concreto, danos às guias e também ao asfalto da rua. Não está sob fiação, risco de acidente a pedestres ou cadeirantes (raízes superficiais da mangueira + ficus deixam o passeio bastante comprometido). Árvore plantada no meio da calçada, em bom estado fitossanitário.

2 – Figueira (*Ficus benjamina*), de grande porte, árvore provoca danos bastante significativos com suas raízes (sistema radicular bastante agressivo e superficial, impedindo a passagem de pedestres e cadeirantes), danos à casa de nº 11 (piso do quintal no recuo frontal com danos), árvore não indicada para plantio em passeio público. Árvore faz parte da lista de espécies invasoras (Lei nº 5507, de 18 de setembro de 2017).

Obs: Há necessidade de colaboração da CPFL para executarmos a sua remoção (galhos estão sobre a linha primária de energia do lado oposto ao que se encontra a árvore)

3 – Monguba (*Pachira aquatica*), nativa, de grande porte, não está sob fiação, causa sérios danos ao passeio público que é de concreto, impede a passagem de pedestres e cadeirantes (raízes superficiais e caule com grande diâmetro), forçando o muro condomínio, na frente da casa de nº 9 (outro lado da rua), causa danos a guia.

PROVIDÊNCIAS: Ficam deferidas as presentes remoções, conforme nos foi solicitado, salientando que essas solicitações de remoções serão encaminhadas à empresa contratada pela Prefeitura do Município de Valinhos para este fim, seguindo ordem cronológica de execução, conforme Lei Ordinária 6.084, de 23 de abril de 2023.

Em caso de deferimento a supressão ficará condicionada ao plantio de muda de espécie arbórea nativa.
