Resposta ao Requerimento nº 173/2024

Assunto: *Informações sobre a calçada na Rua das Vitórias Regias, que faz divisa do Centro de Lazer do Trabalhador Ayrton Senna da Silva.*

Laudo de vistoria

Protocolo	Requerimento nº 173/2024
Requerente	Vereador Franklin
Endereço	Rua das Vitórias Régias, S/N (árvore dentro do Parque CLT)
Bairro	Jardim das Vitórias Régias
Data	05/03/2024
Motivo da solicitação	Avaliação de árvore

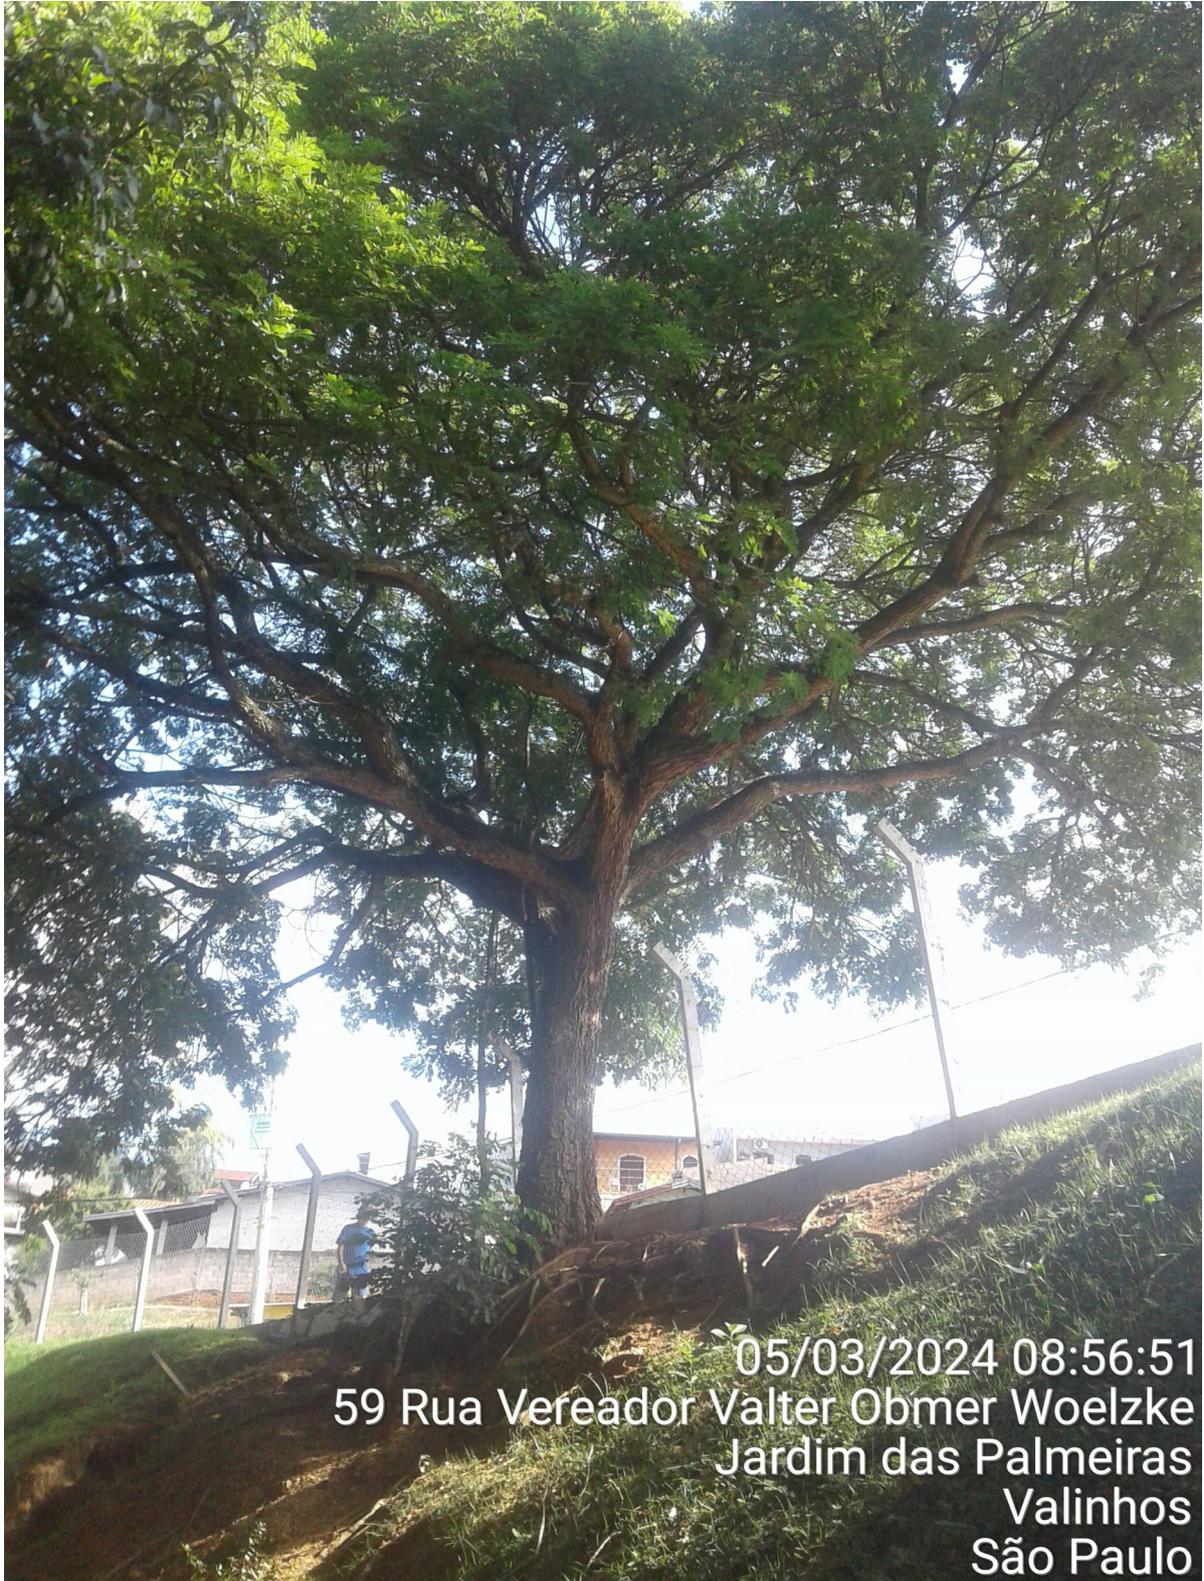
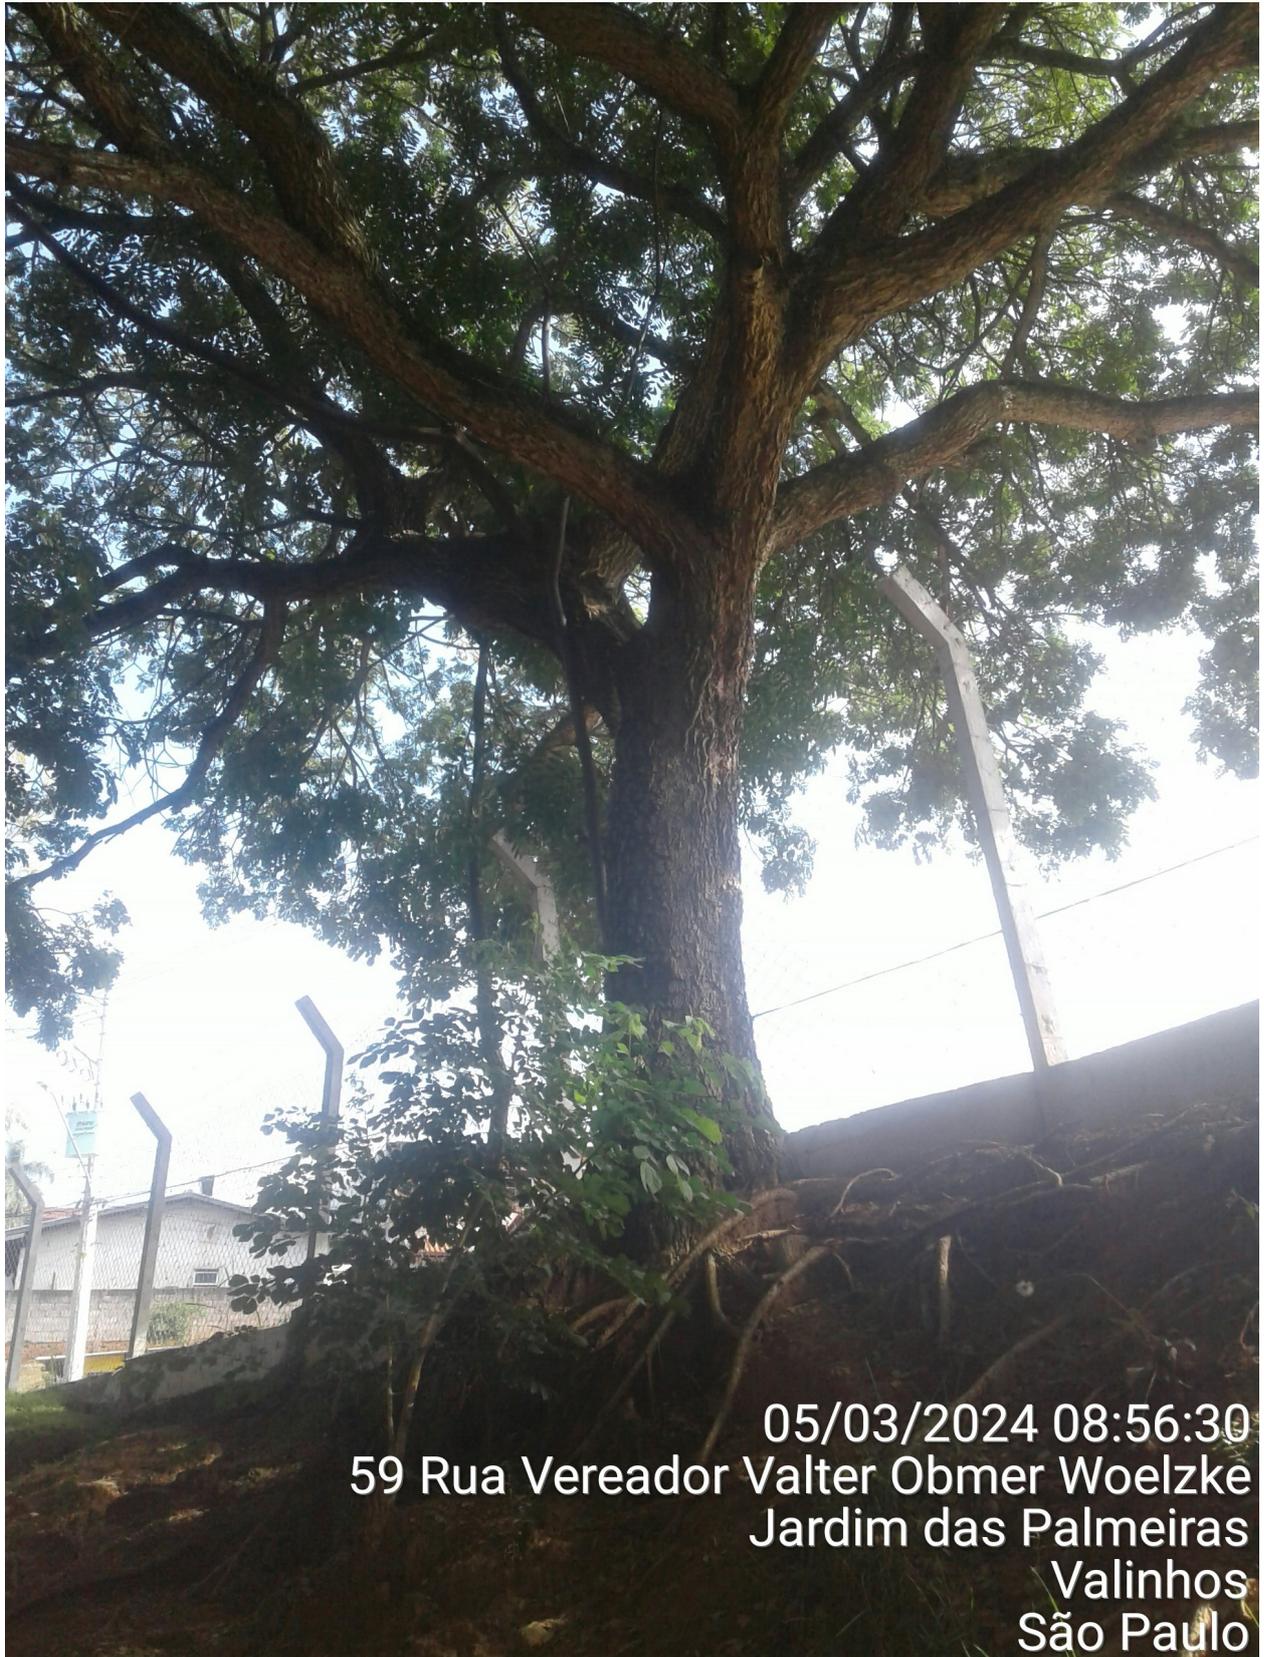
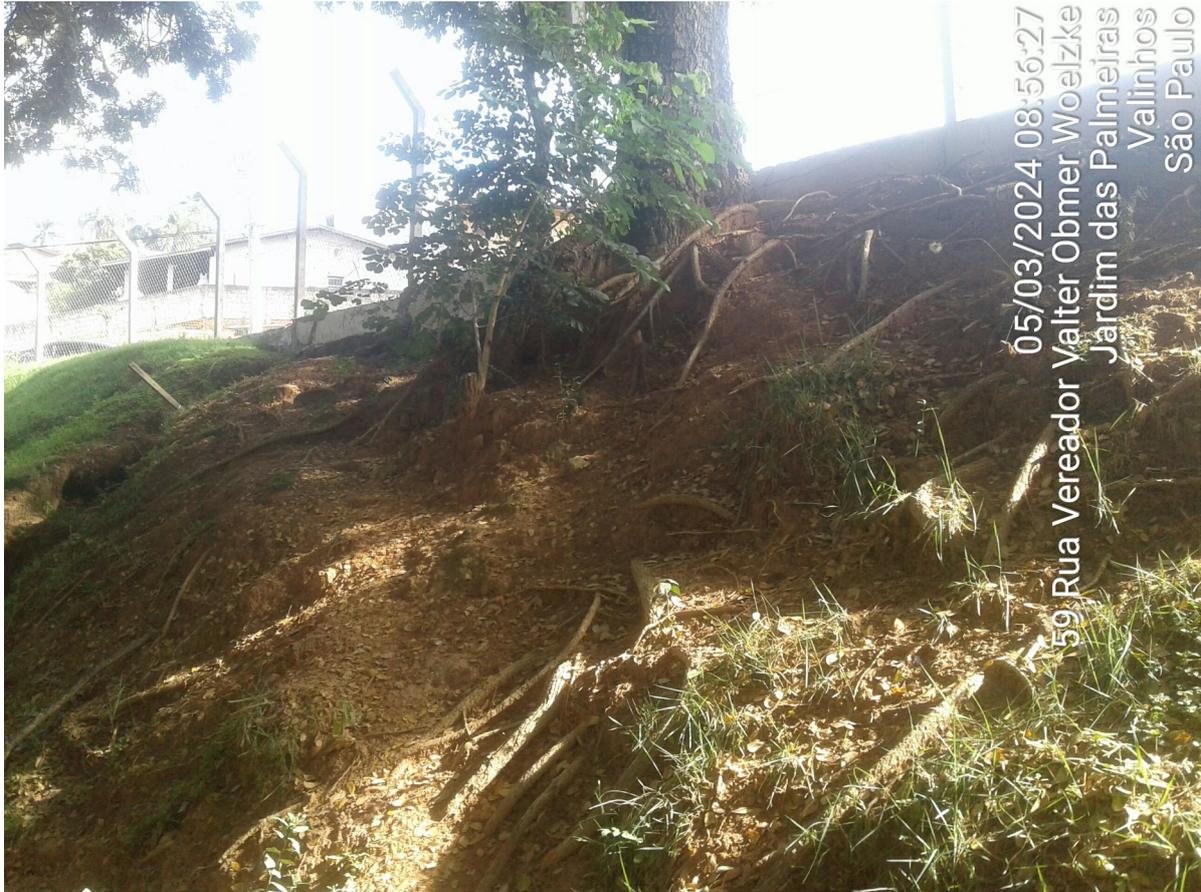
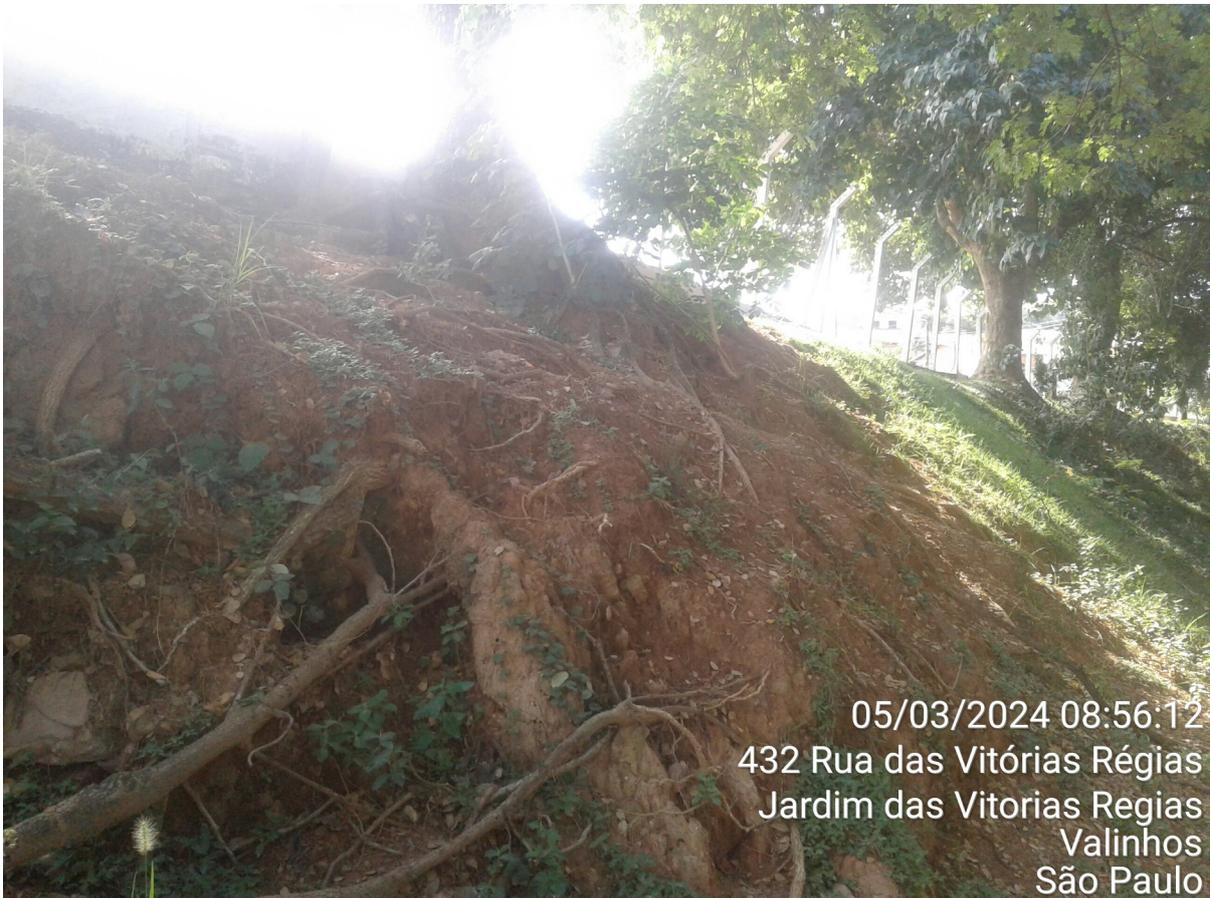
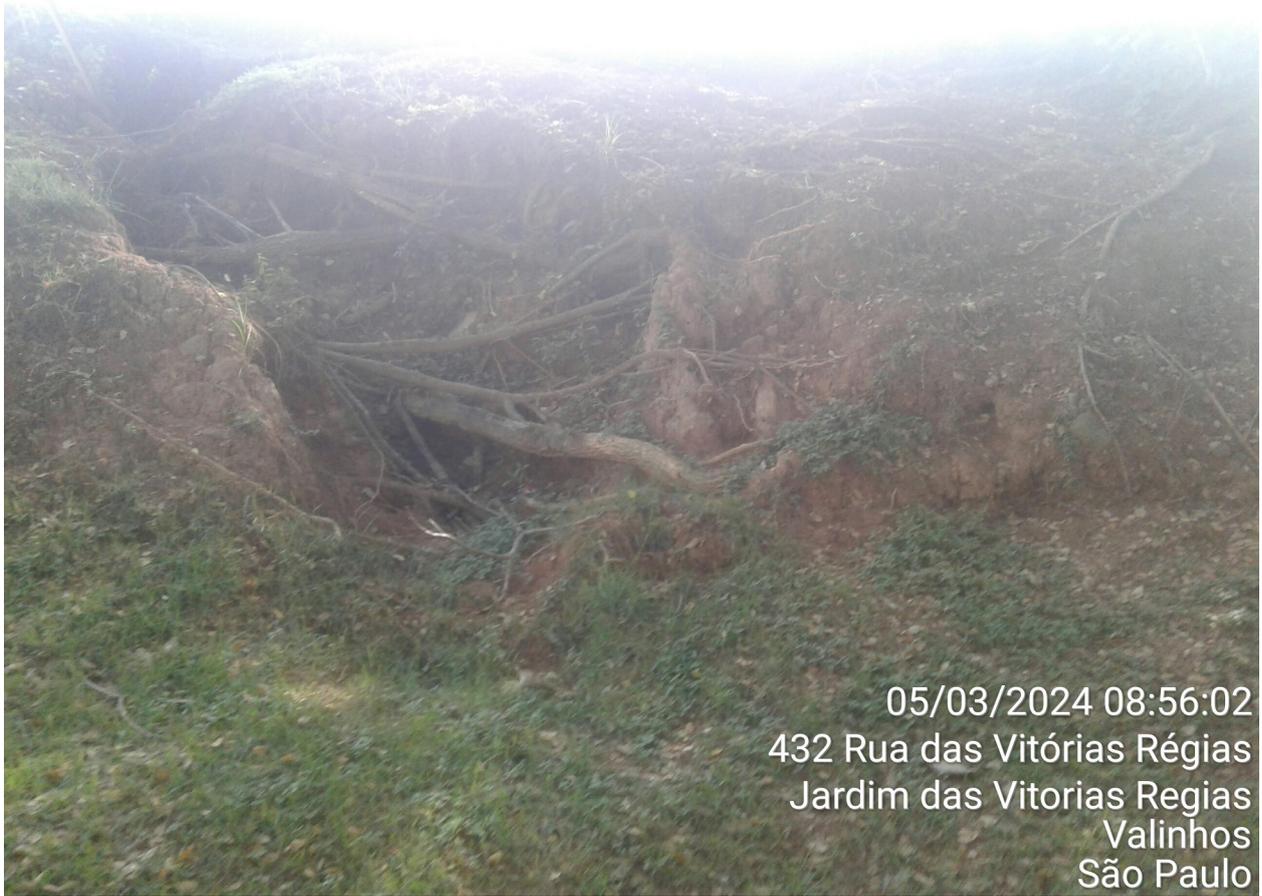
FOTOS

Espécie	Árvore-da-chuva (<i>Samanea saman</i>)
Altura	10m
DAP	40cm

No local foi vistoriado um exemplar de Árvore-da-chuva (*Samanea saman*). Trata-se de um exemplar com copa típica, ampla, densa e estável. Não há problemas fitossanitários aparentes. Não há inclinação do tronco. Não foram observados sinais de ataque de pragas ou doenças. O sistema radicular não causou danos ao redor. No entorno há perda de solo e erosão devido ao escoamento de água superficial oriunda da rua. Apresenta bom enraizamento. Não houve movimentação de solo e perda de estabilidade. Não está próximo à rede elétrica. Não há risco aparente de queda. Dessa maneira, considerando a origem nativa, estabilidade e boa fitossanidade deste exemplar, **opino por mantê-lo em observação** para eventuais alterações em sua estabilidade e/ou fitossanidade. **Sugiro que seja feita a contenção do solo e das águas pluviais.**

1. Este exemplar já está em observação. Última vistoria realizada em 05/03/2024.
2. Trata-se de um exemplar de *Samanea saman* (nome popular: árvore-da-chuva ou chorona). Não há lei específica que a proteja.
3. Sim, este exemplar já se encontra em observação. Última vistoria realizada em 05/03/2024. Laudo em anexo.
4. Será feita a contenção do solo e reorientação do fluxo de águas pluviais.
5. Prejudicado.
