**Resposta ao Requerimento nº 190/2024**

**Assunto:** *Informações sobre árvore na Rua Francisco Von Zuben, nº 35, Jardim Santo Antonio.*

## Laudo de vistoria

<b>Espécie</b>	Sibipiruna ( <i>Caesalpinia pluviosa</i> )
<b>Altura</b>	17m
<b>DAP</b>	50cm

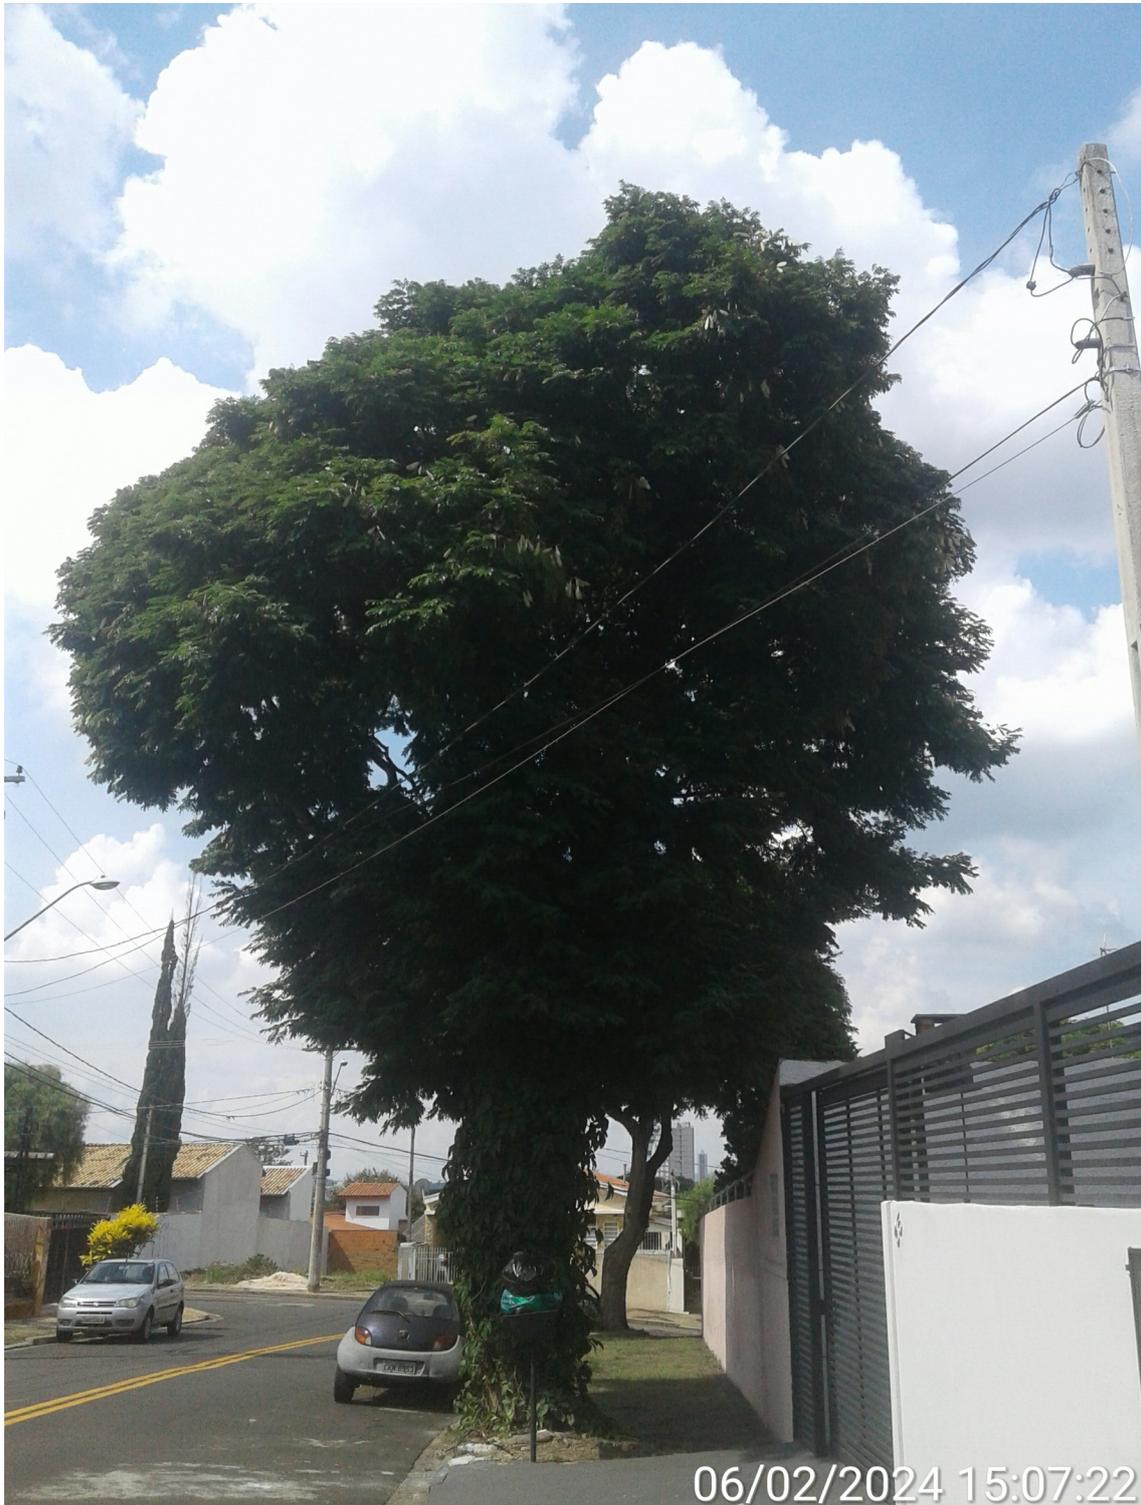
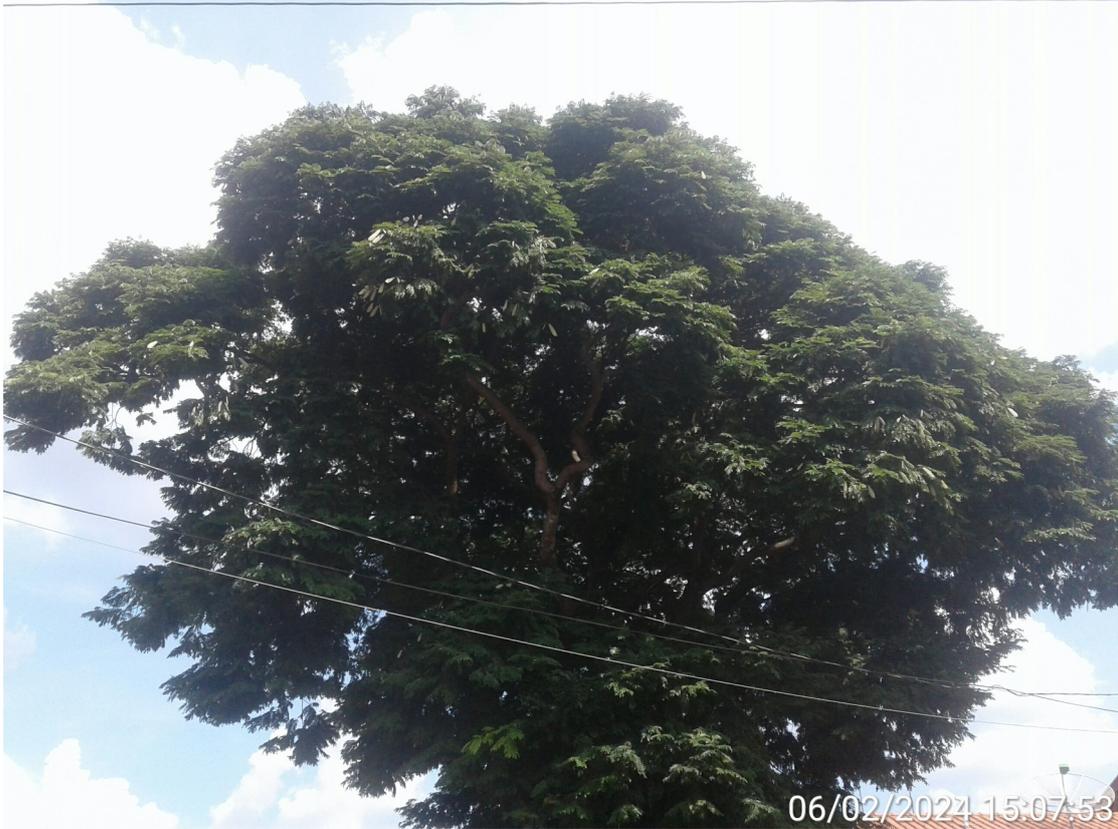
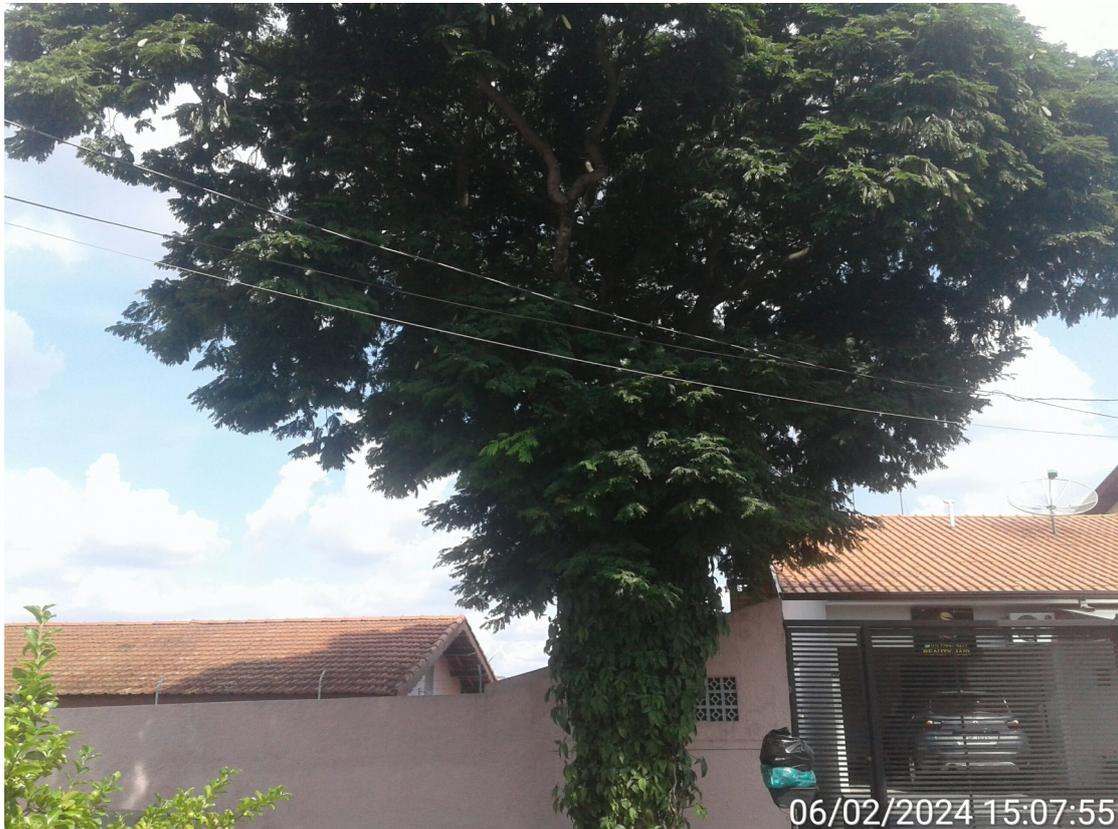
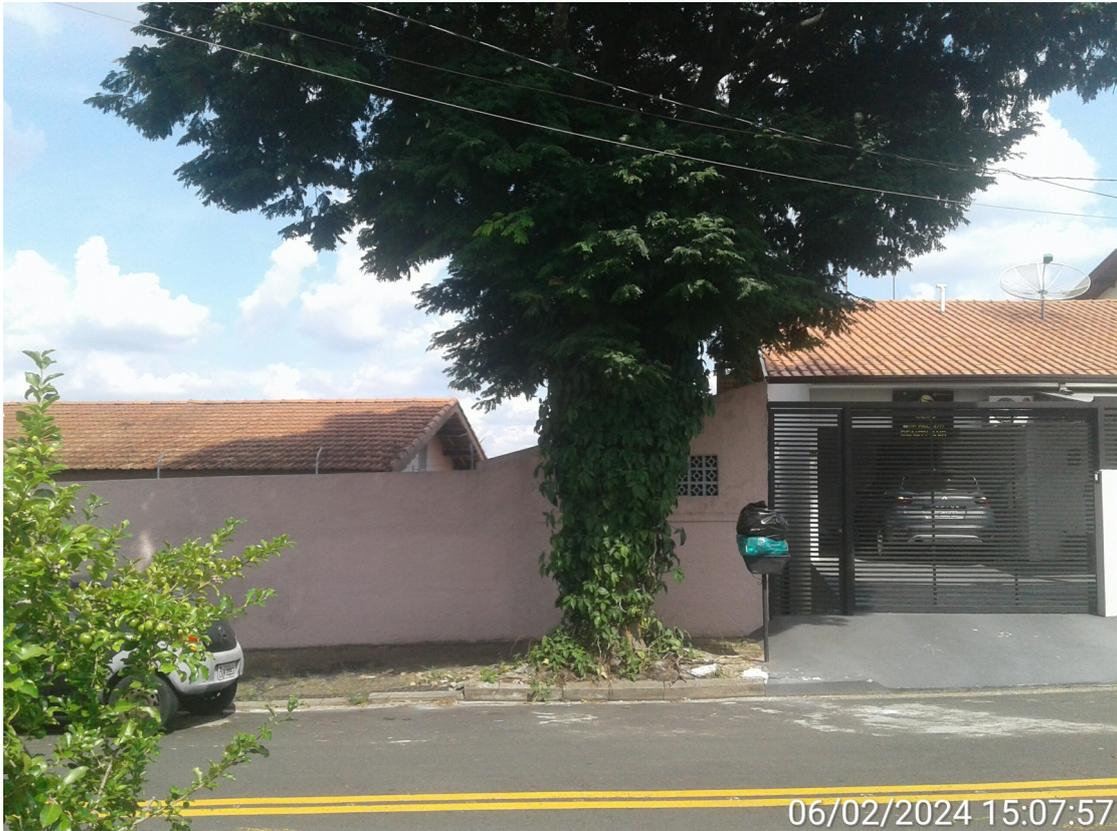
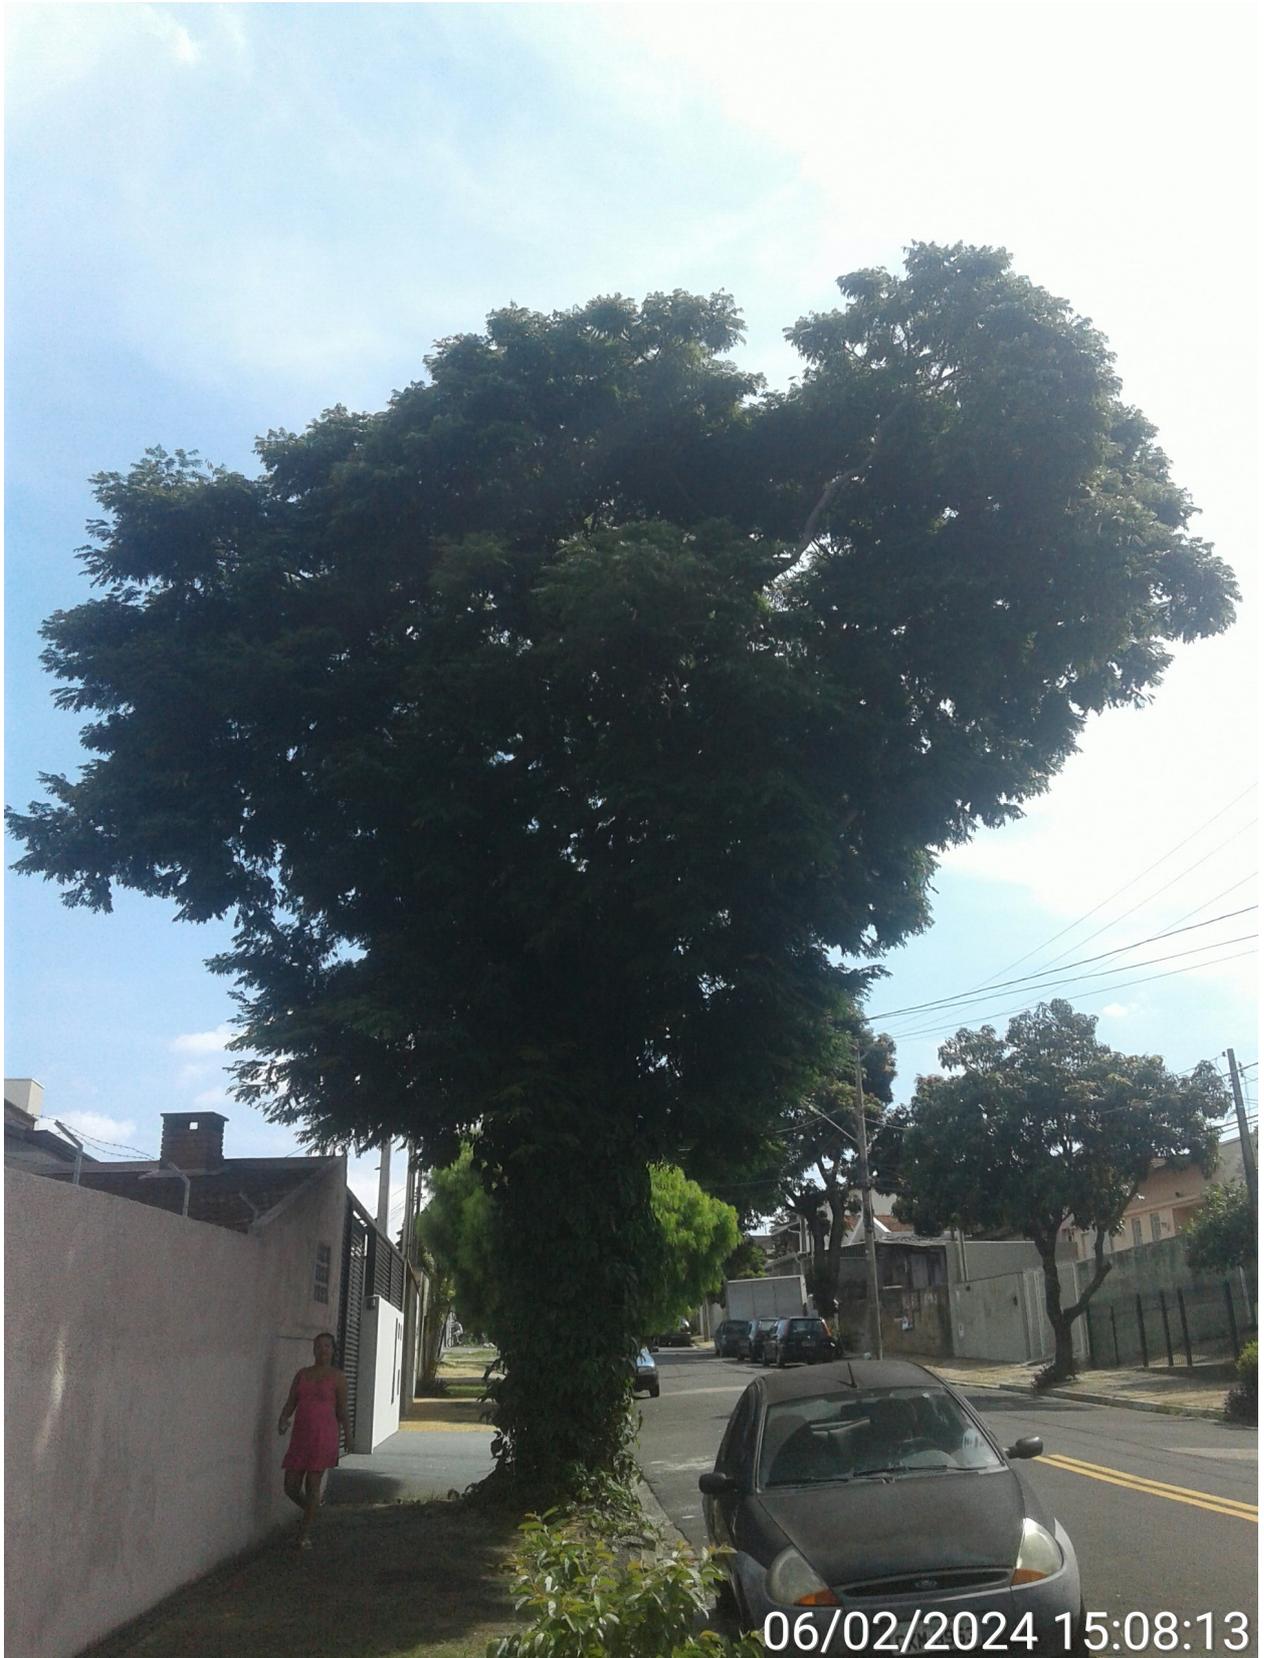
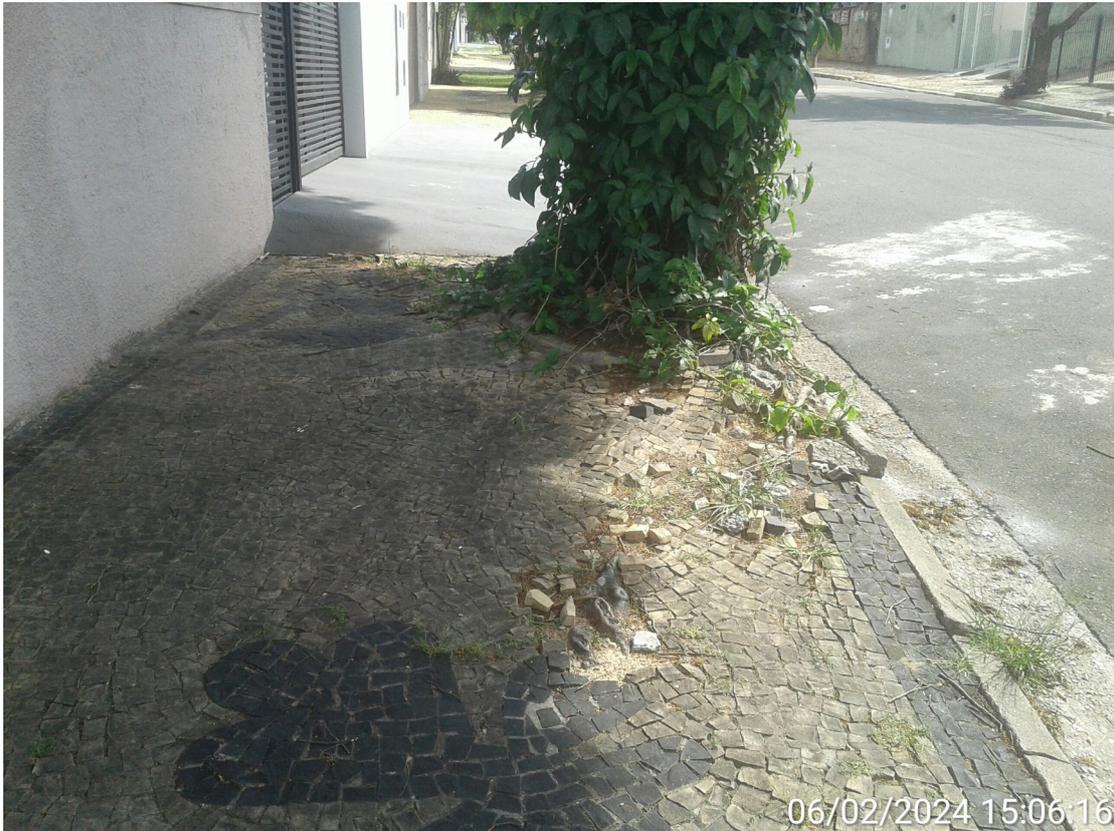
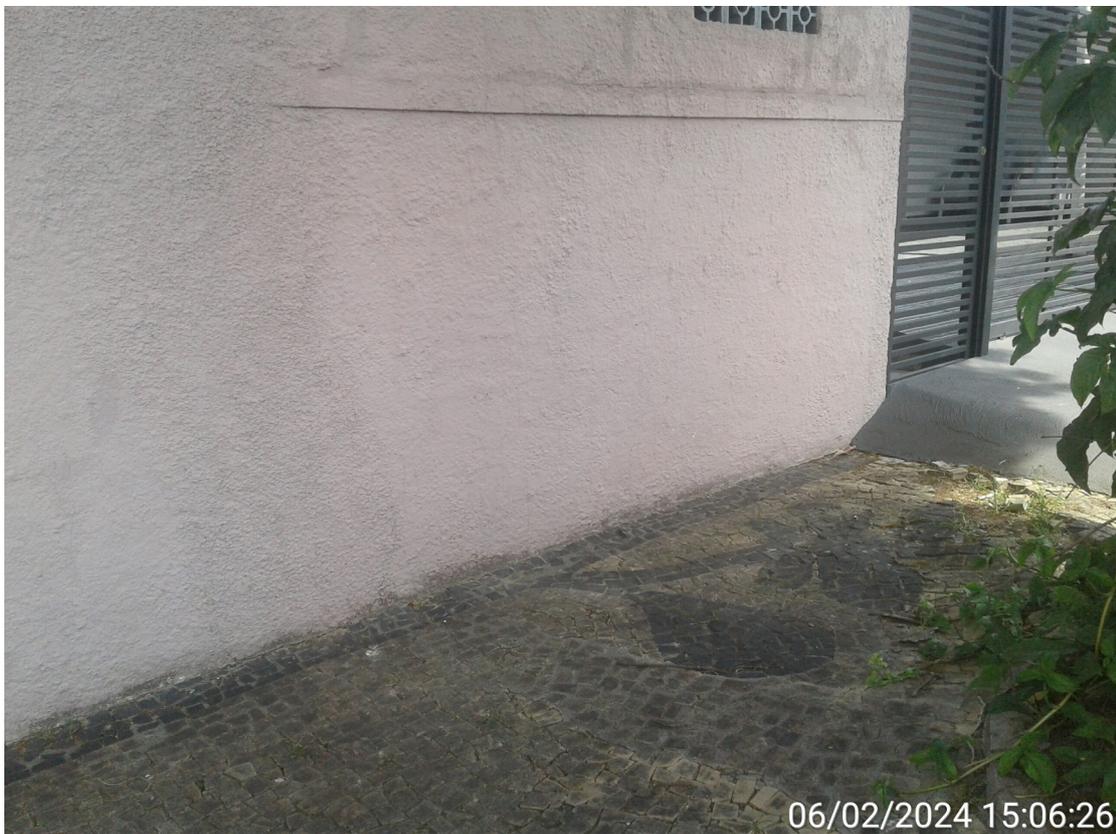
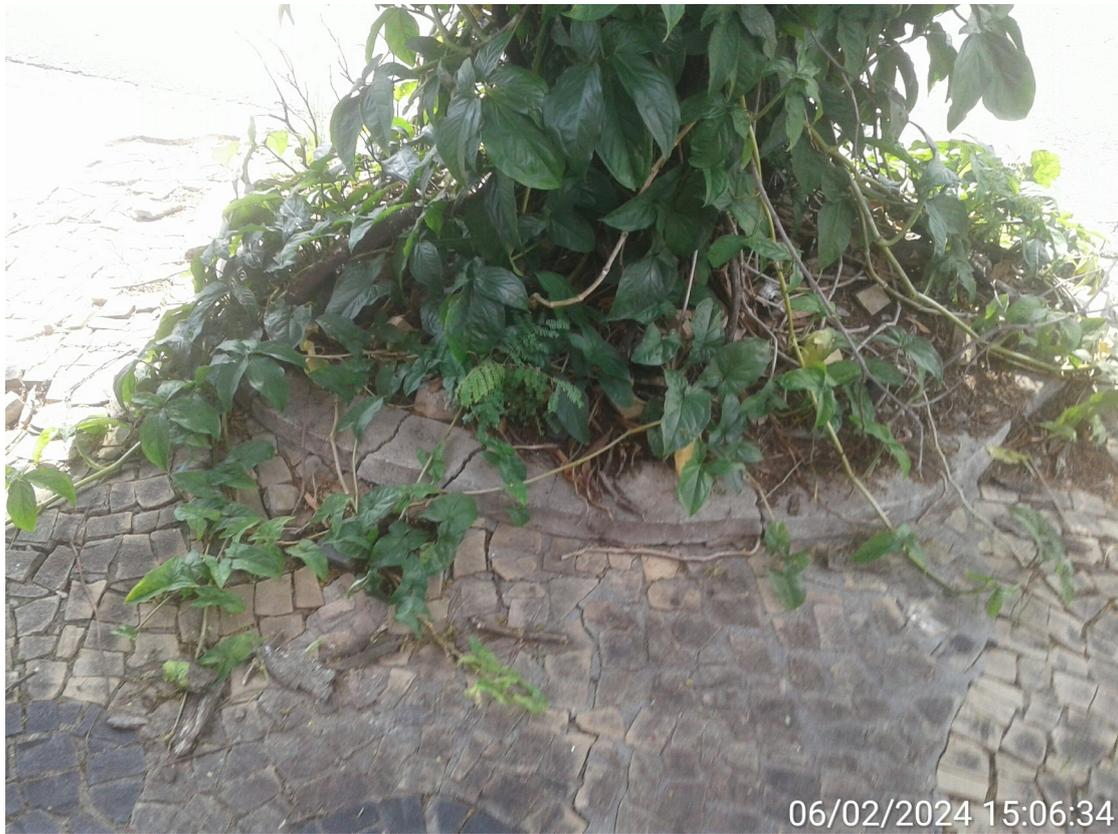
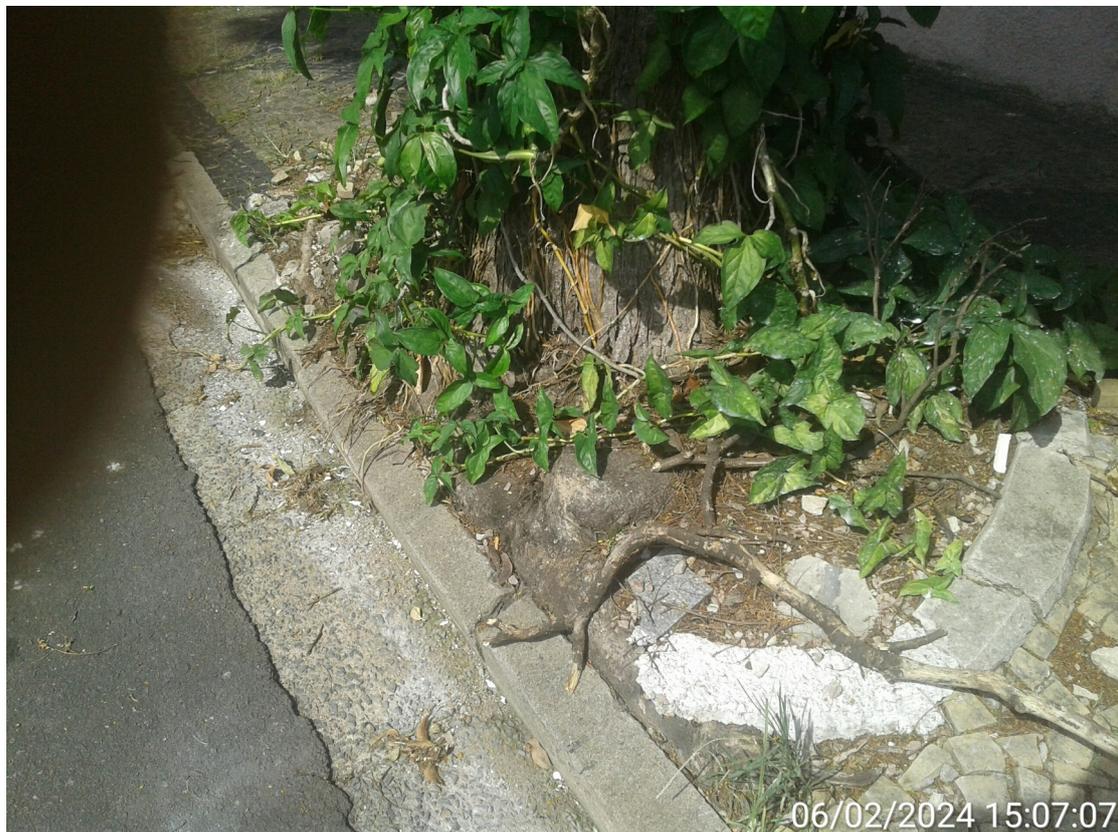
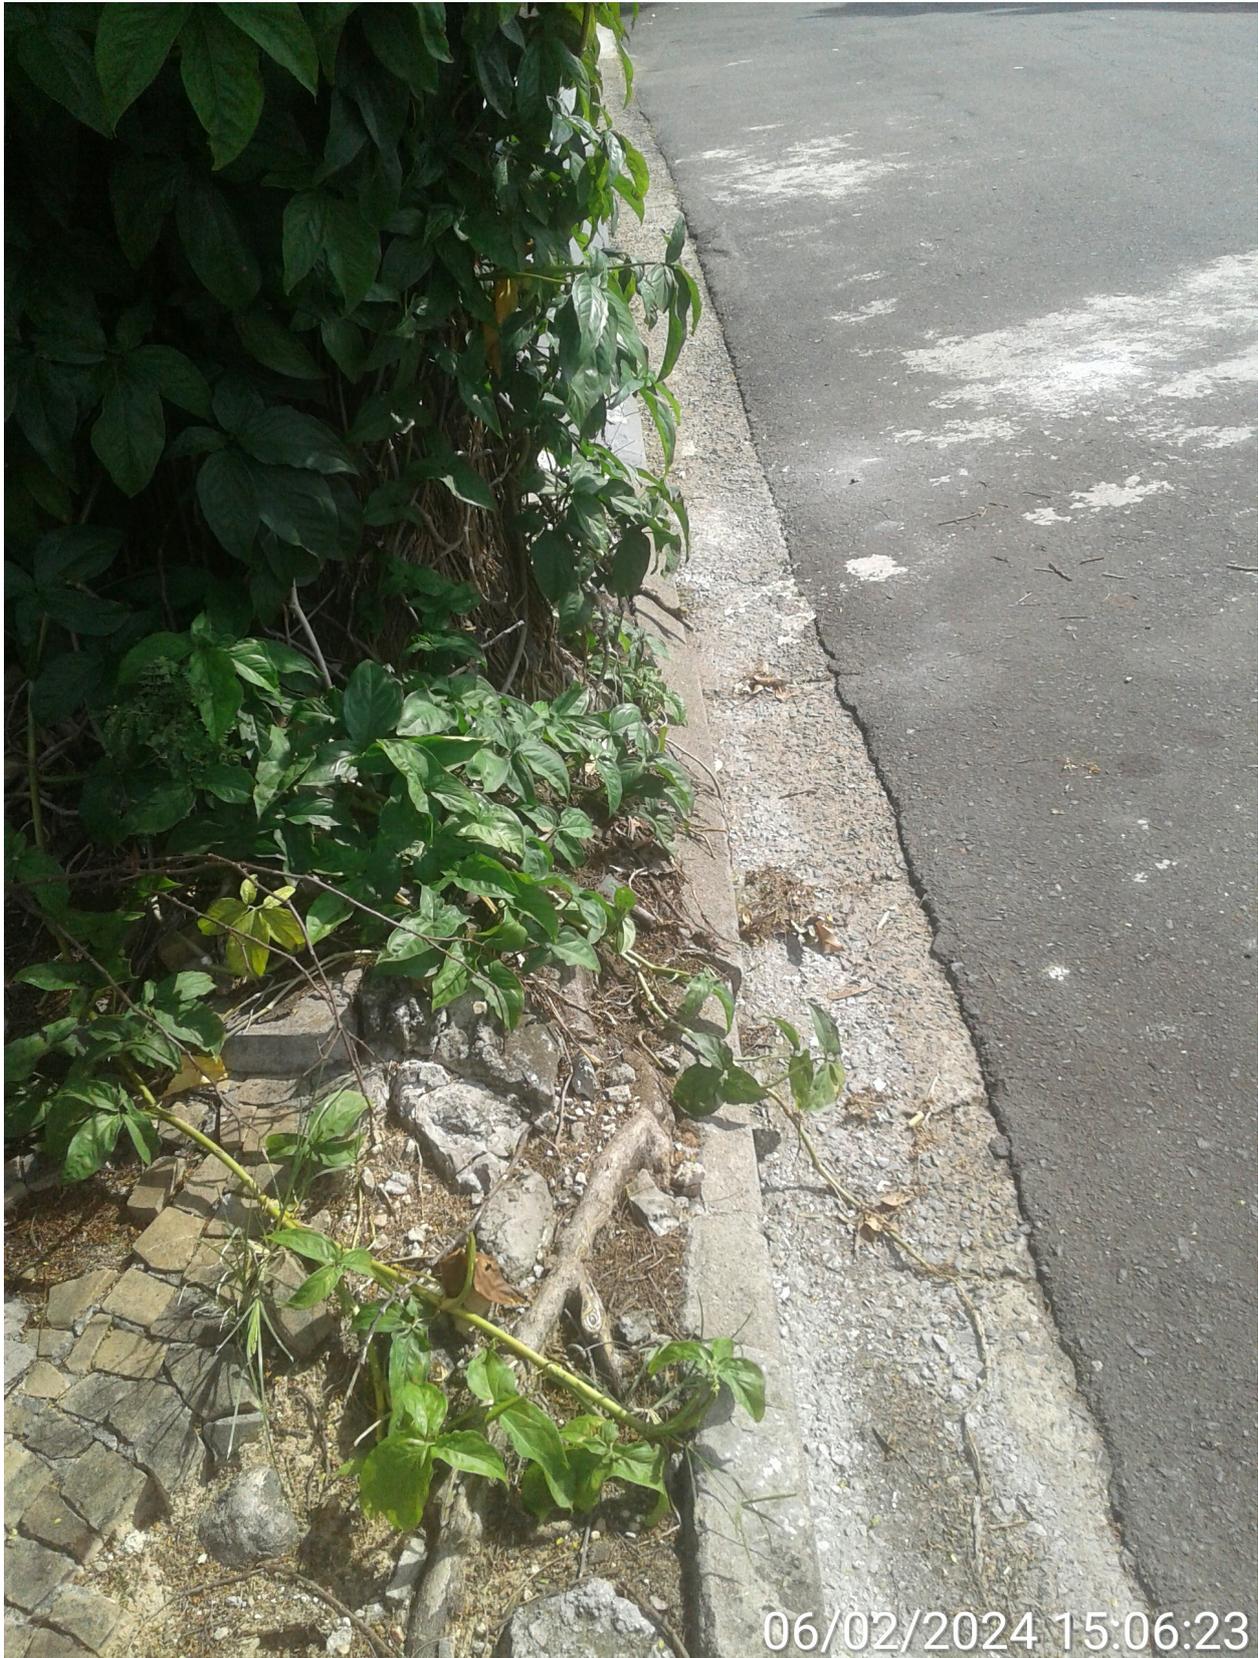
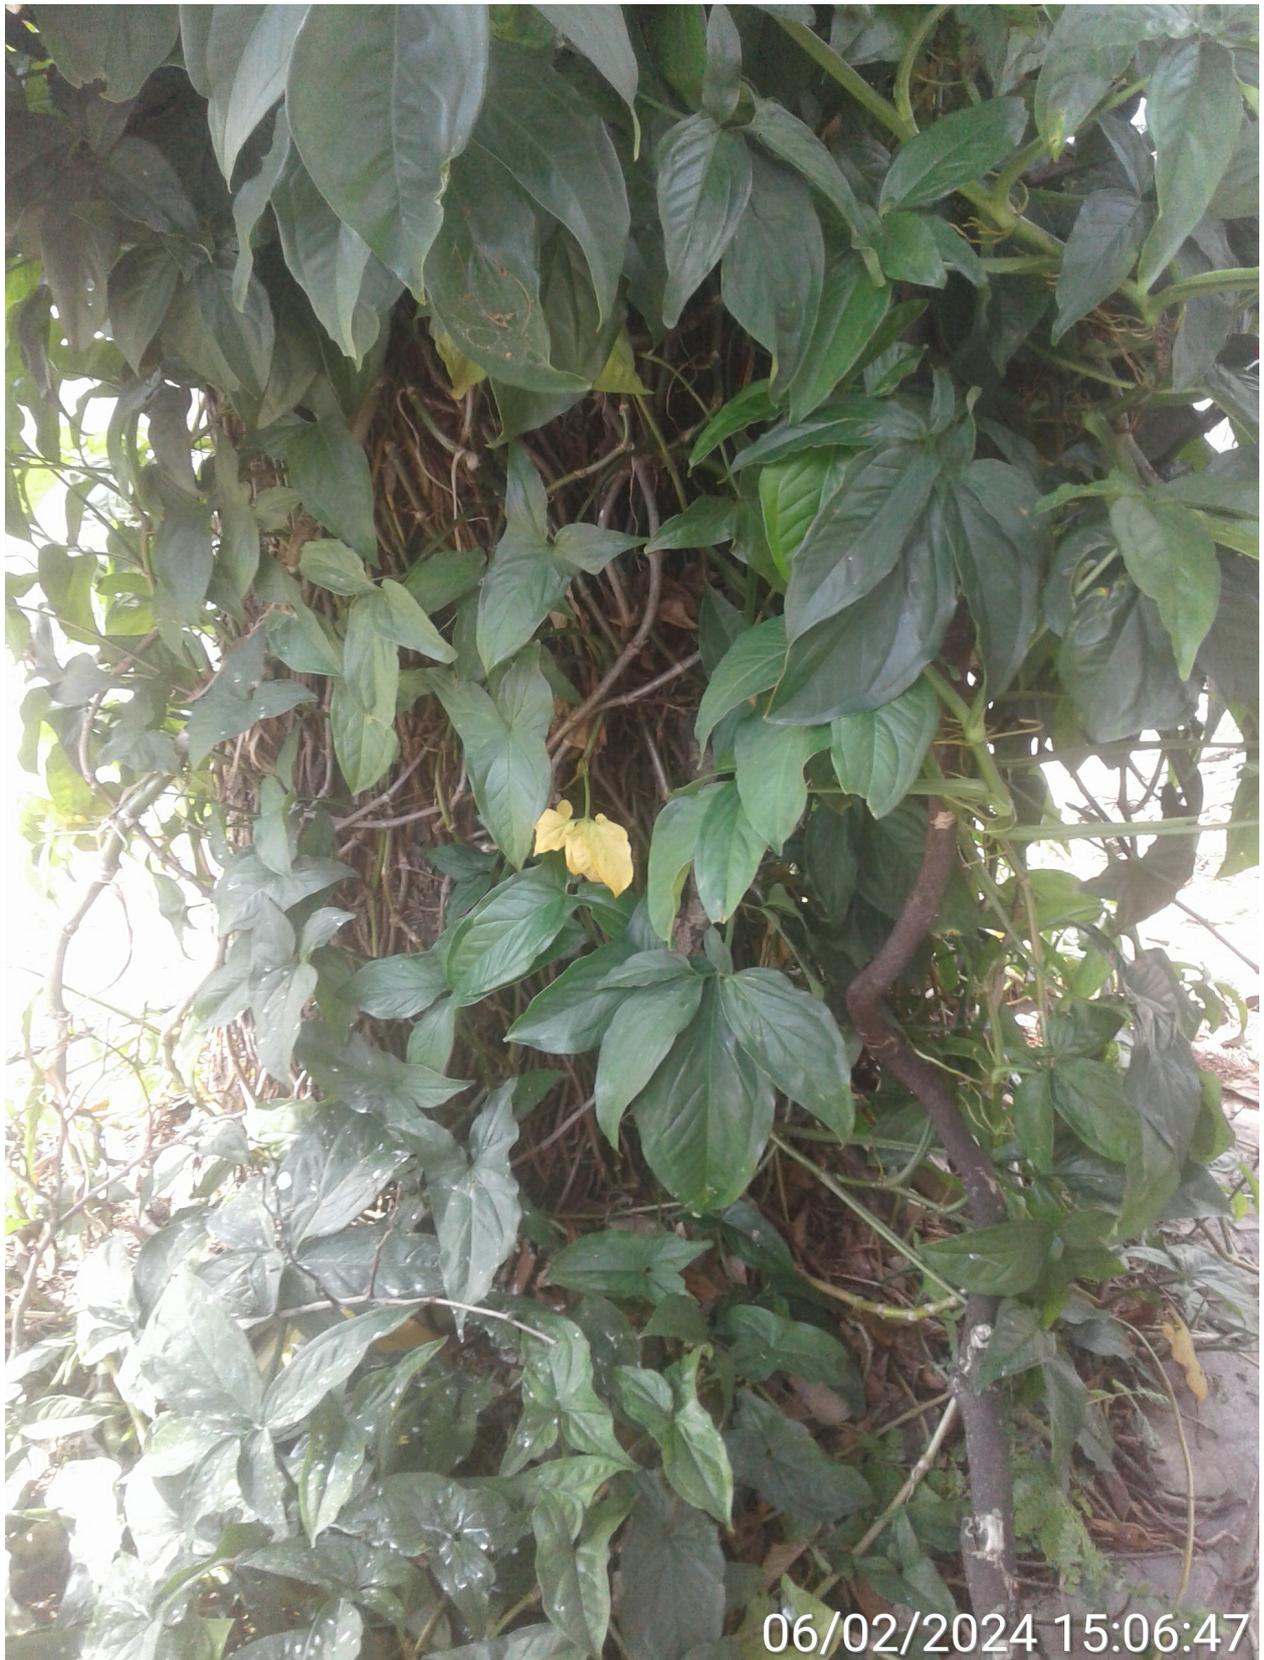
**FOTOS**

No local foi vistoriado um exemplar de Sibipiruna (*Caesalpinia pluviosa*).

Trata-se de um exemplar com copa típica, ampla, densa e equilibrada. Não há problemas fitossanitários aparentes.

Não há inclinação do tronco. Não foram observados sinais de ataque de pragas ou doenças. Não há movimentação de solo.

O sistema radicular causou danos leves à calçada; parte do dano é devido ao estrangulamento deste exemplar pelo pequeno canteiro.

Não está próximo à rede elétrica.

Não há risco aparente de queda.

Dessa maneira, considerando a origem nativa, estabilidade e boa fitossanidade deste exemplar, **opino por mantê-lo em observação para eventuais alterações em sua estabilidade e/ou fitossanidade.** Sugiro que seja aberto um “espaço-árvore” para este exemplar, nas medidas aproximadas de 1,5x0,8m.
