Resposta ao Requerimento nº 1062/2024

Assunto: *Informações de novos estudos sobre o impacto de árvore aos imóveis da Rua Dom João VI, próximo ao nº 45, Bairro Santo Antônio.*

Relatório de vistoria

Protocolo	Requerimento 1062/2024
Endereço	Rua Dom João VI, nº 45
Bairro	Santo Antônio
Data	04/09/2024
Motivo da solicitação	IV – nos casos em que a árvore esteja causando comprovados danos permanentes ao patrimônio público ou privado;

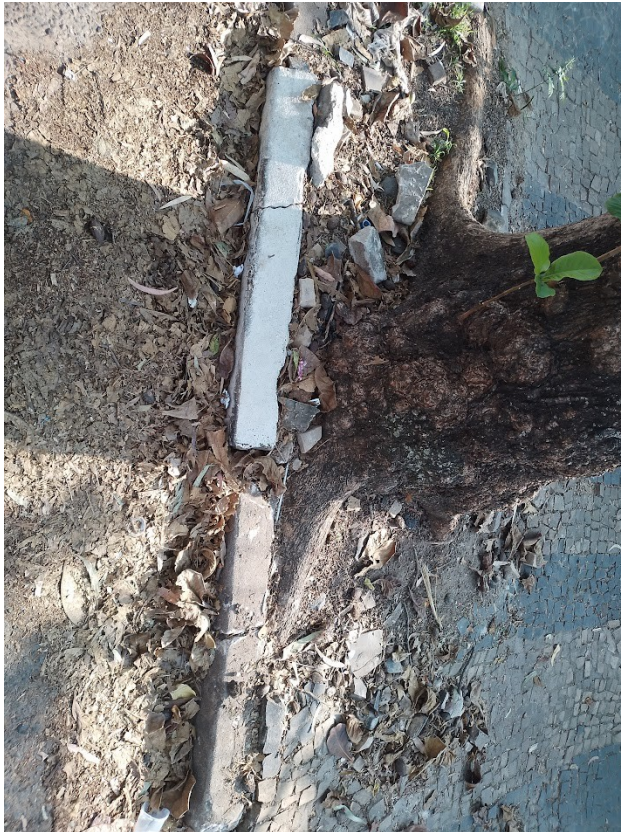
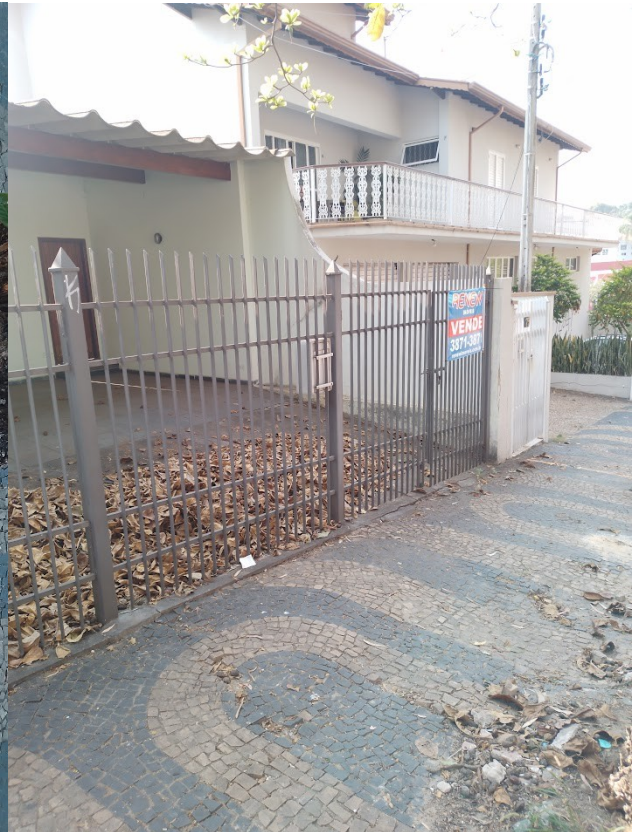
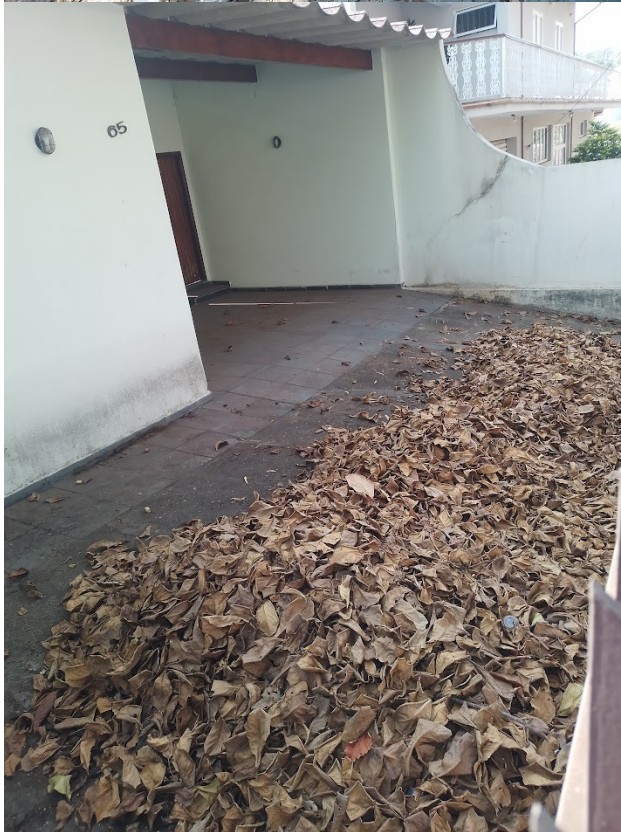
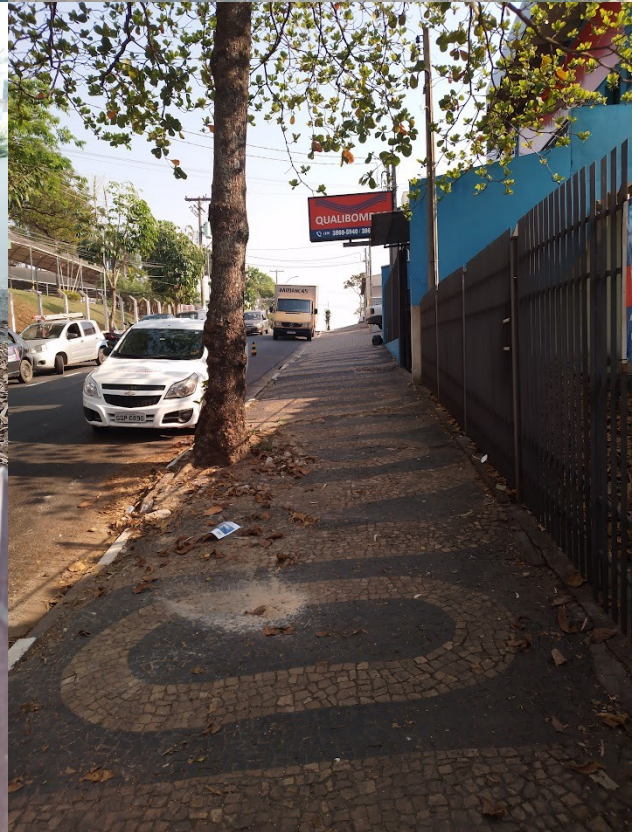
Em vistoria *in loco*, observamos um exemplar de chapéu-de-praia, árvore exótica comumente utilizada na arborização urbana.

Em vistoria observamos a presença de muitas folhas na área interna da casa. A queda de folhas é natural da espécie em certa época do ano. O entupimento de calhas pode ser evitado com manutenção periódica, não sendo justificável a retirada da árvore por este motivo.

Recomendo a **adequação do canteiro e conserto da calçada** no seu entorno. O canteiro pode ser até maior que o mínimo (0,75mx1,50m), uma vez que a calçada é larga. Deve-se atender o mínimo de 1,25m para a passagem livre de pedestres.
