Resposta ao Requerimento nº 1237/2024

Assunto: *Informações sobre árvore na Rua Ismael Evangelista, nº 41, Jardim Alto da Boa Vista.*

Laudo de vistoria

Protocolo	E-ouve nº 2069746
Endereço	Rua Ismael Evangelista, nº 41
Bairro	Jardim Alto da Boa Vista
Data	16/10/2024
Motivo da solicitação	Avaliação de árvore

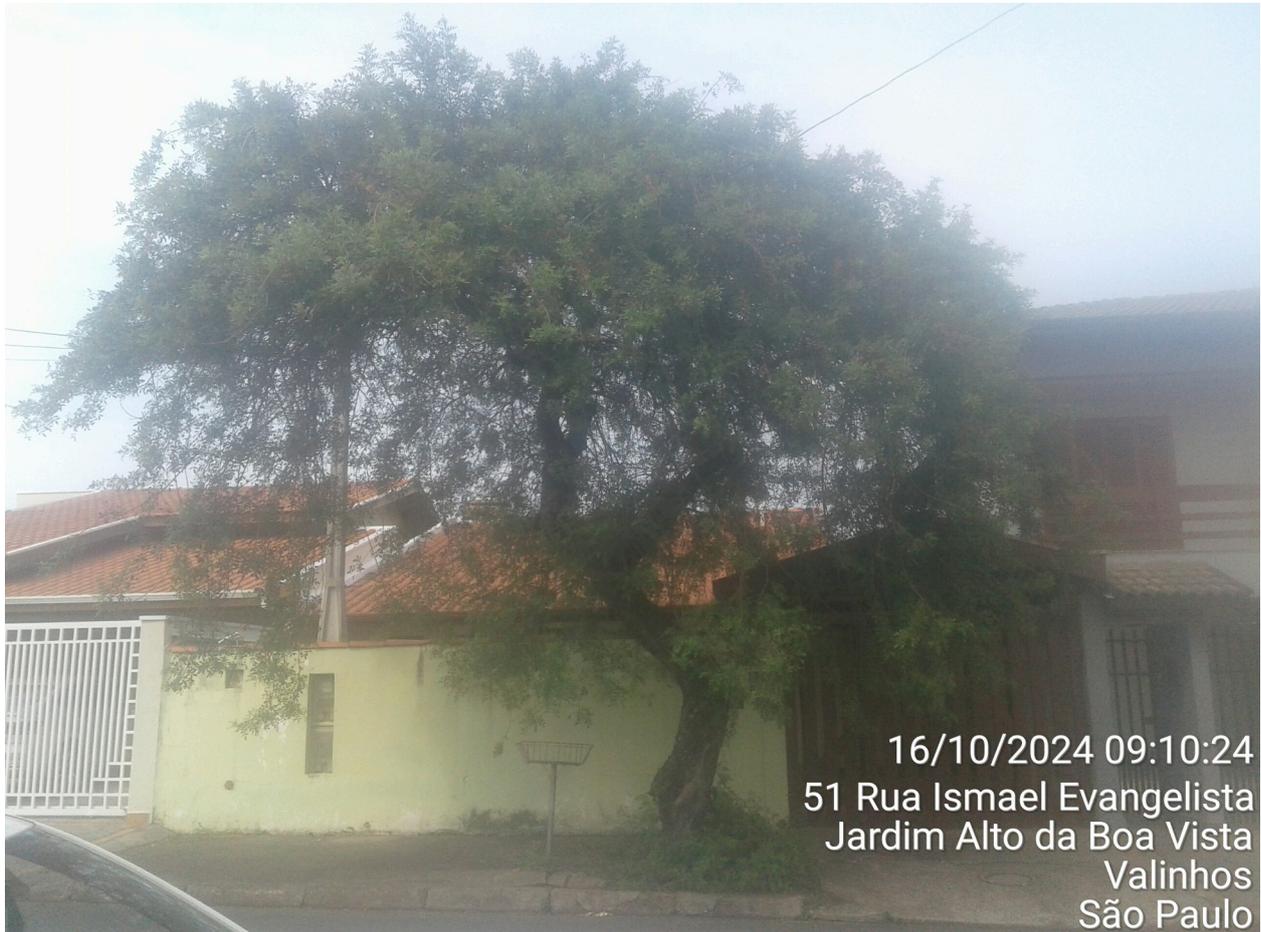
FOTOS

No local foi vistoriado um exemplar de Aroeira-pimenteira (*Schinus terebinthifolia*). Trata-se de um exemplar com copa em formato típico, densa e equilibrada. Não há problemas fitossanitários aparentes. Já sofreu inúmeras podas.

O tronco apresenta inclinação e tortuosidades típicas da espécie, com estabilização da copa e sem movimentação de solo. Há ferimentos de podas antigas não completamente cicatrizados, com apodrecimento. Há sinais de ataque de pragas xilófagas. Há apodrecimento profundo próximo à base.

O sistema radicular causou danos moderados à calçada. Há um canteiro disponível. Não está próximo à rede elétrica. Não há risco iminente de queda.

Dessa maneira, considerando a fitossanidade ruim do tronco deste exemplar, **opino por sua remoção e substituição por um exemplar nativo de porte adequado ao local.**
