LAUDO TÉCNICO -
IDENTIFICAÇÃO E CARACTERIZAÇÃO
GEORREFERENCIADA NAS NASCENTES DE VALINHOS/SP

**LAUDO TÉCNICO
IDENTIFICAÇÃO E CARACTERIZAÇÃO
GEORREFERENCIADA NAS NASCENTES DE
VALINHOS/SP**

DEPARTAMENTO DE ÁGUAS E ESGOTOS DE VALINHOS

Valinhos, Julho de 2016

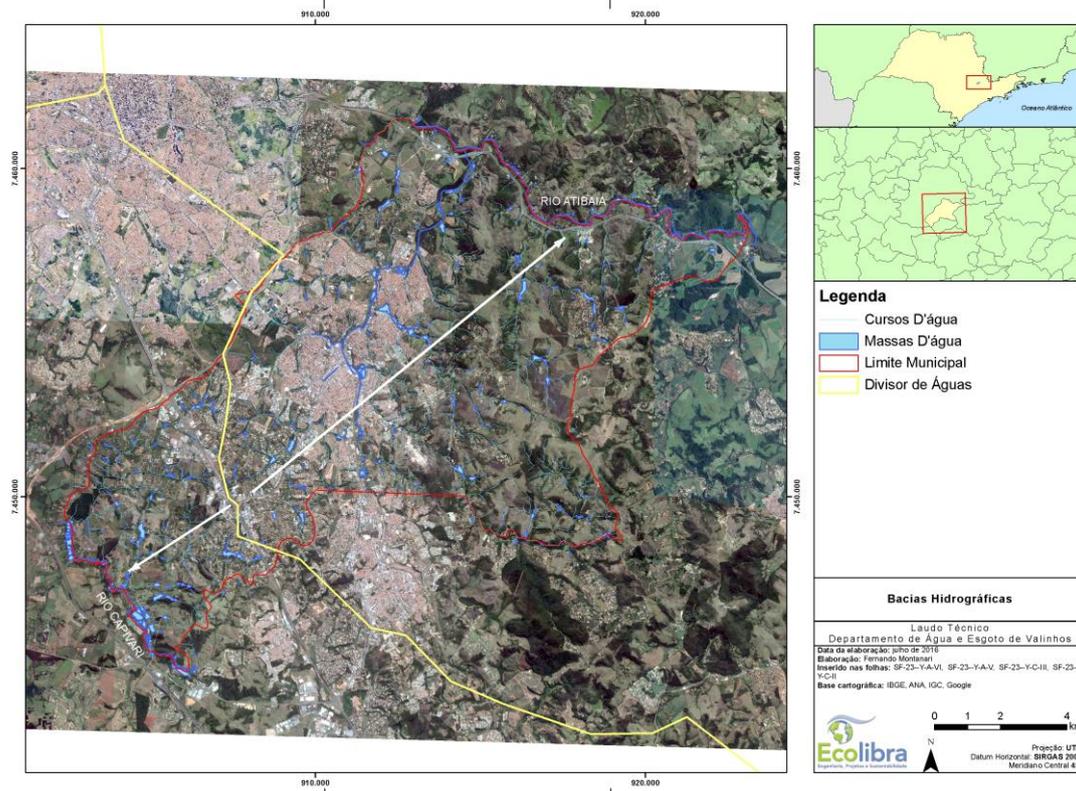
Figura 3 – Inserção de Valinhos em duas subbacias hidrográficas.

O município de Valinhos está inserido na bacia hidrográfica dos rios Piracicaba, Capivari e Jundiá (Bacia PCJ). A Bacia PCJ é composta por 7 subbacias. Valinhos pertence a duas subbacias, do Rio Atibaia na porção nordeste e do Rio Capivari na porção sudoeste, conforme a Figura 3.

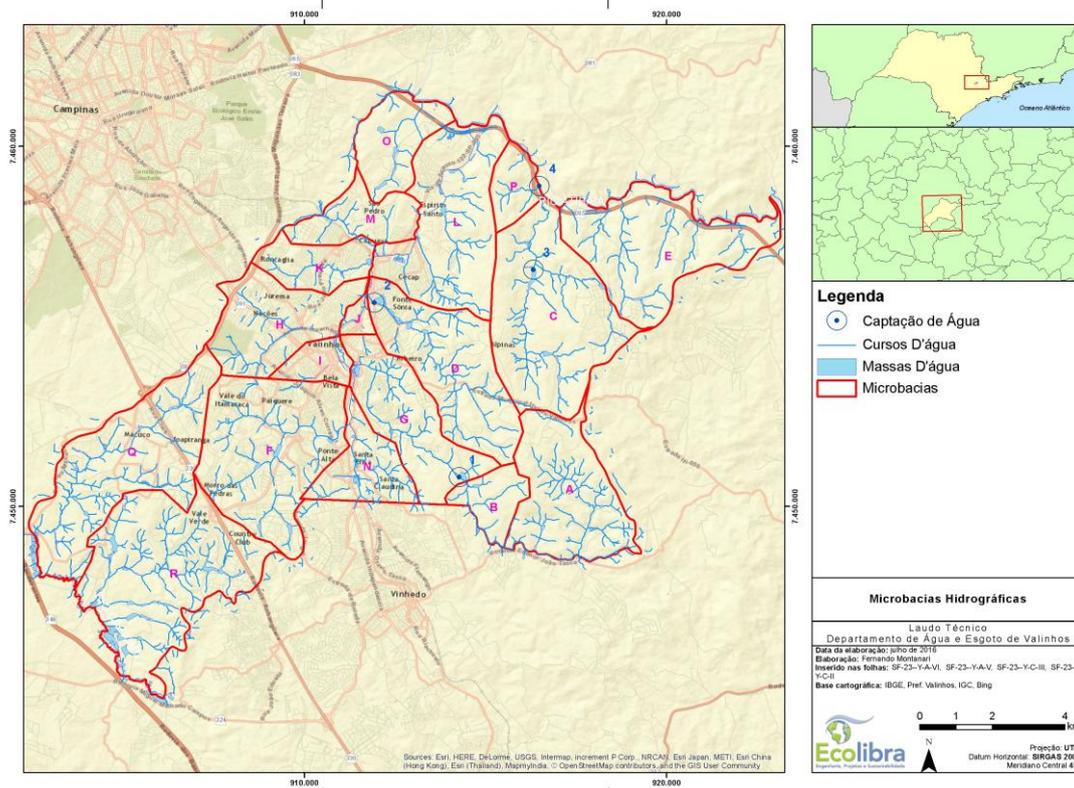
Figura 4 – Microbacias e pontos de captação de água em Valinhos/SP.

O Rio Pinheiros é o principal rio que corta Valinhos. Outros rios importantes que estão no município são o Atibaia, Capivari, Bom Jardim, Córrego São José, Ribeirão Ponte Alta, Ribeirão dos Pinheiros, Córrego Samambaia. O município possui seis pontos de captação de água, sendo que 2 estão em Vinhedo e 4 em Valinhos, conforme a Figura 4 e Tabela 1. Todas as captações estão localizadas na bacia do Rio Atibaia.

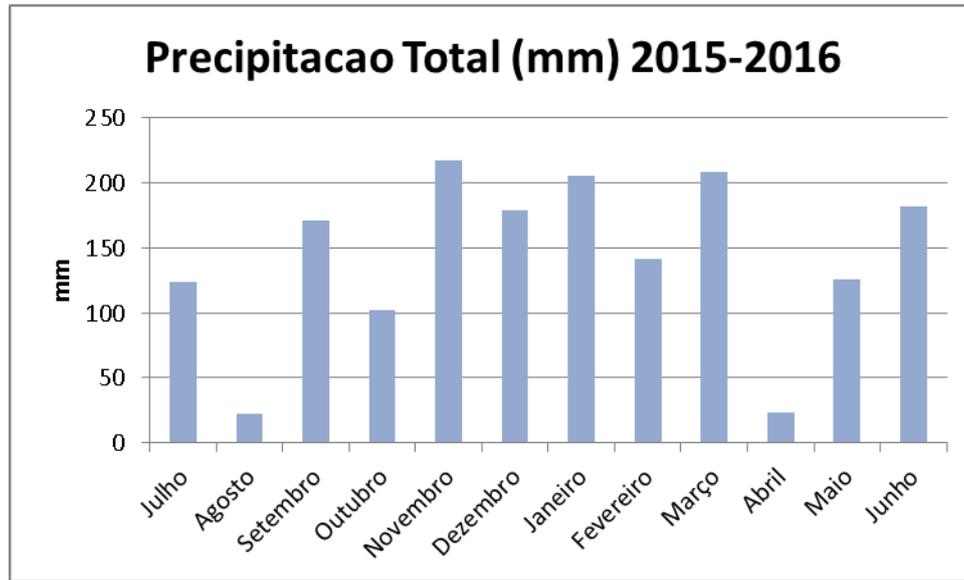
Figura 5 – Precipitação total mensal de julho de 2015 a junho de 2016 segundo Estação 83781.

O trabalho de campo ocorreu principalmente nos meses de setembro, outubro, novembro de 2015 e março e abril de 2016. Conforme mostra a Figura 5, a partir de setembro iniciou-se um período mais chuvoso, uma queda em abril e retomada no mês seguinte.

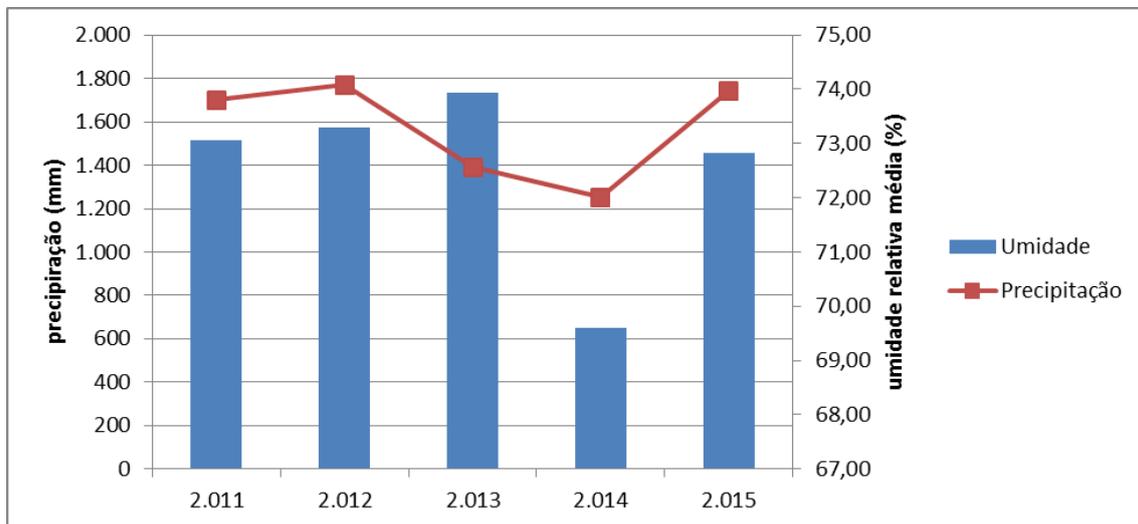
Figura 6 – Precipitação e umidade relativa média do ar nos últimos cinco anos na Estação 83781.

Analisando os últimos cinco anos de Valinhos, pode-se observar na Figura 6, que nos anos de 2013 e 2014 houve queda na precipitação, e uma forte baixa na umidade relativa do ar no ano de 2014. No ano de 2015 ocorreu uma retomada nas chuvas, acima da média dos últimos cinco anos.

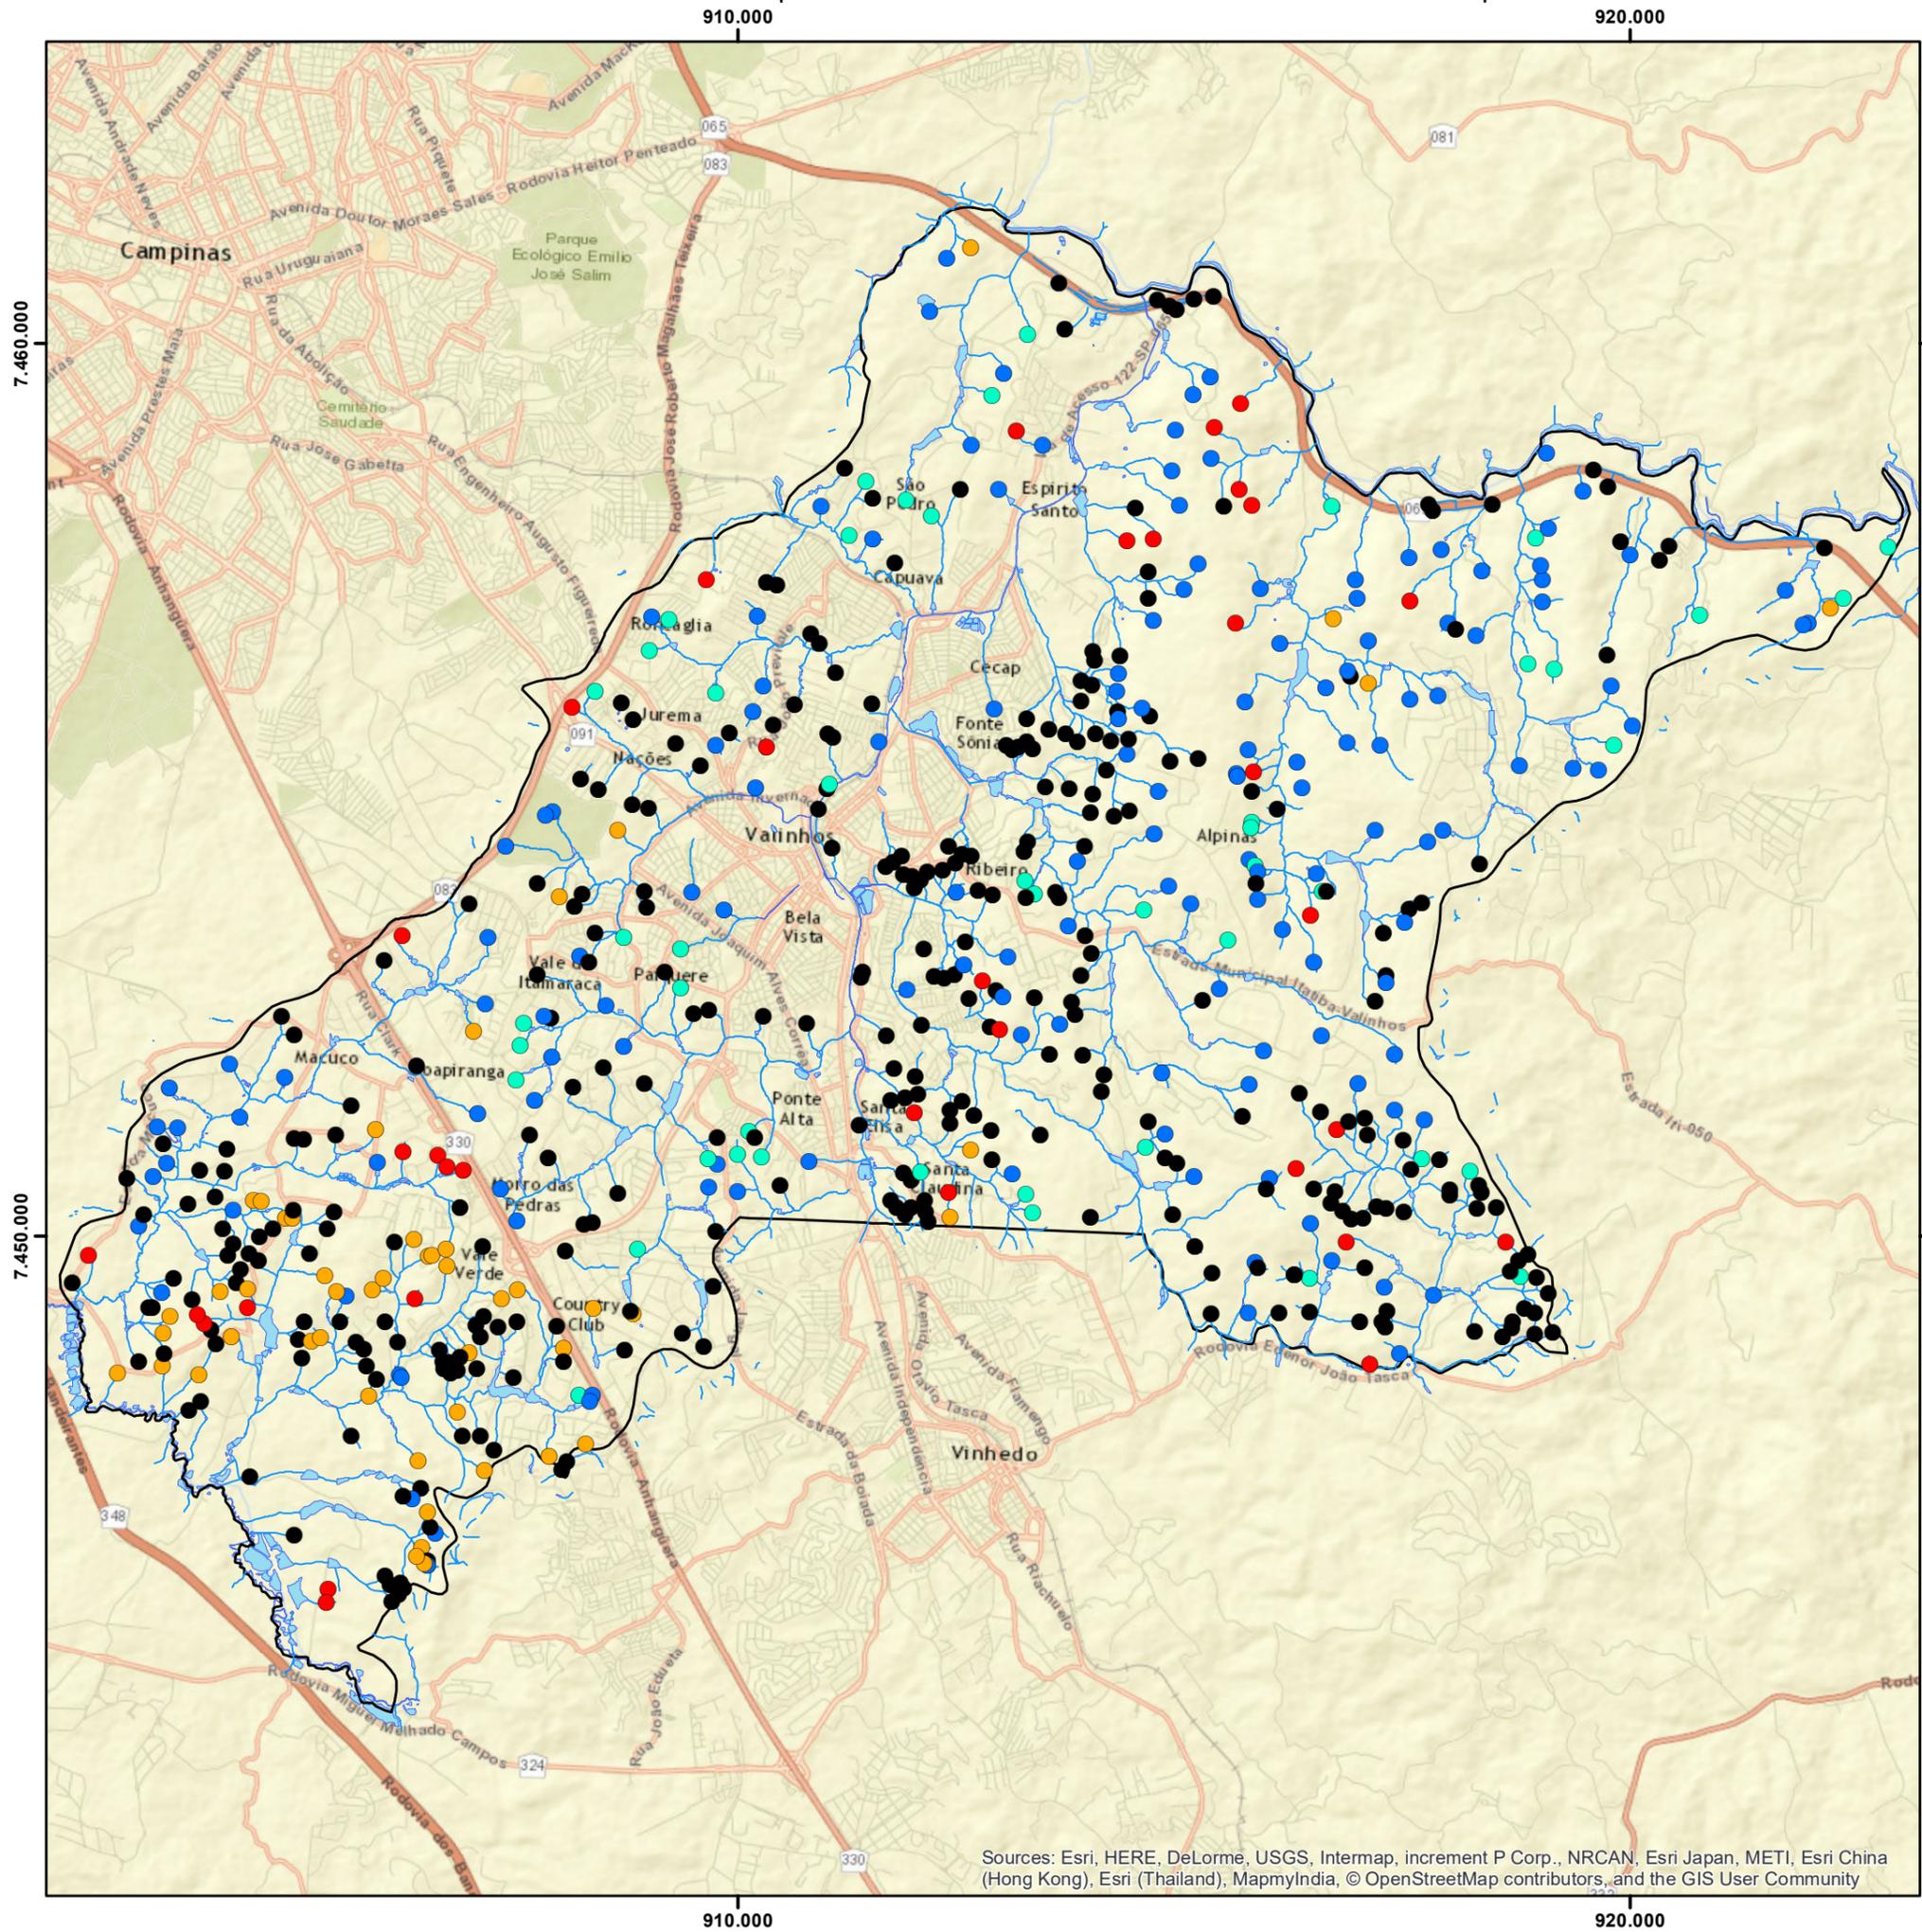
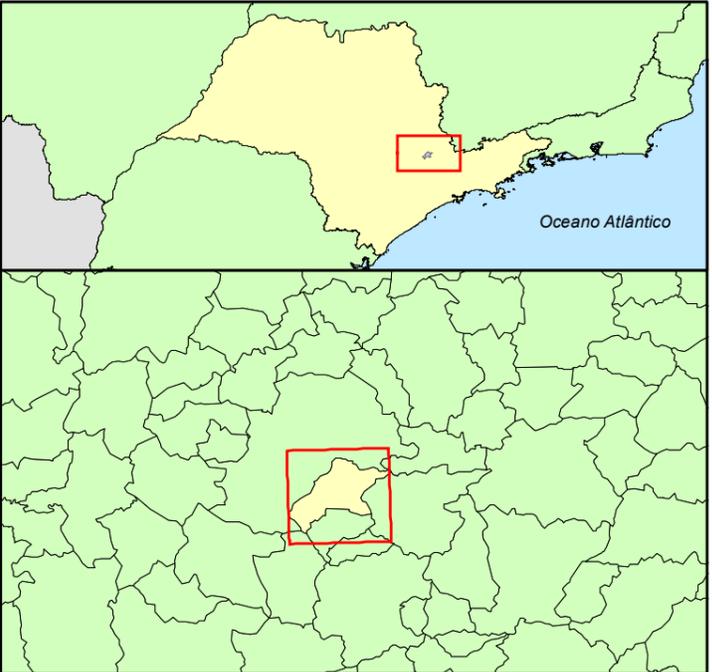
Situação das Nascentes

A espacialização desta tabela pode ser observada no mapa da Figura 7

A região com maior concentração de nascentes não localizadas fica na porção do município inserida na bacia do Rio Capivari e na região central, mais urbanizada. A não localização dessas nascentes deve-se, principalmente, pelo fato de serem regiões em que o solo já foi muito parcelado, acarretando em dois problemas. O primeiro é que com este parcelamento, o trabalho de campo foi dificultado, visto que, devido à seca, muitas nascentes tiveram o lençol freático rebaixado e conseqüentemente houve a migração da exfiltração para pontos mais baixos. Esta migração das nascentes dificulta o acesso dos técnicos de campo para seguirem a calha do rio através de diversos terrenos parcelados, problema este que não ocorreu, por exemplo, na porção nordeste do município onde as propriedades rurais são mais extensas. Outra razão é que com o aumento do parcelamento do solo, aumenta-se a urbanização e a impermeabilidade do solo, fazendo com que não ocorra o reabastecimento do lençol freático. E em alguns casos ocorreu até o aterramento de nascentes.

Sempre que possível, percorreu-se toda a calha de um rio seco para encontrar sua nascente e constatou-se que todo o rio havia secado. No mapa da Figura 7 é possível observar que muitos pontos com nascentes ativas não estão na cabeceira original do rio, devido ao fato da migração das nascentes para pontos mais baixos.

Dentre as nascentes sem acesso, constatou-se que algumas possivelmente estão ativas, principalmente pela topografia e vegetação favoráveis. As nascentes indeterminadas concentram-se na bacia do Rio Capivari, pois região não foi escopo da segunda etapa do levantamento. São nascentes que possuem calha bem formada, porém não estavam com água fluindo no momento da visita. É recomendável que seja realizado um levantamento de campo nesta região para apurar a indeterminação das 45 nascentes (8%) nesta categoria. Visto o pequeno número de nascentes e sua localização, o resultado final do trabalho não ficou comprometido.

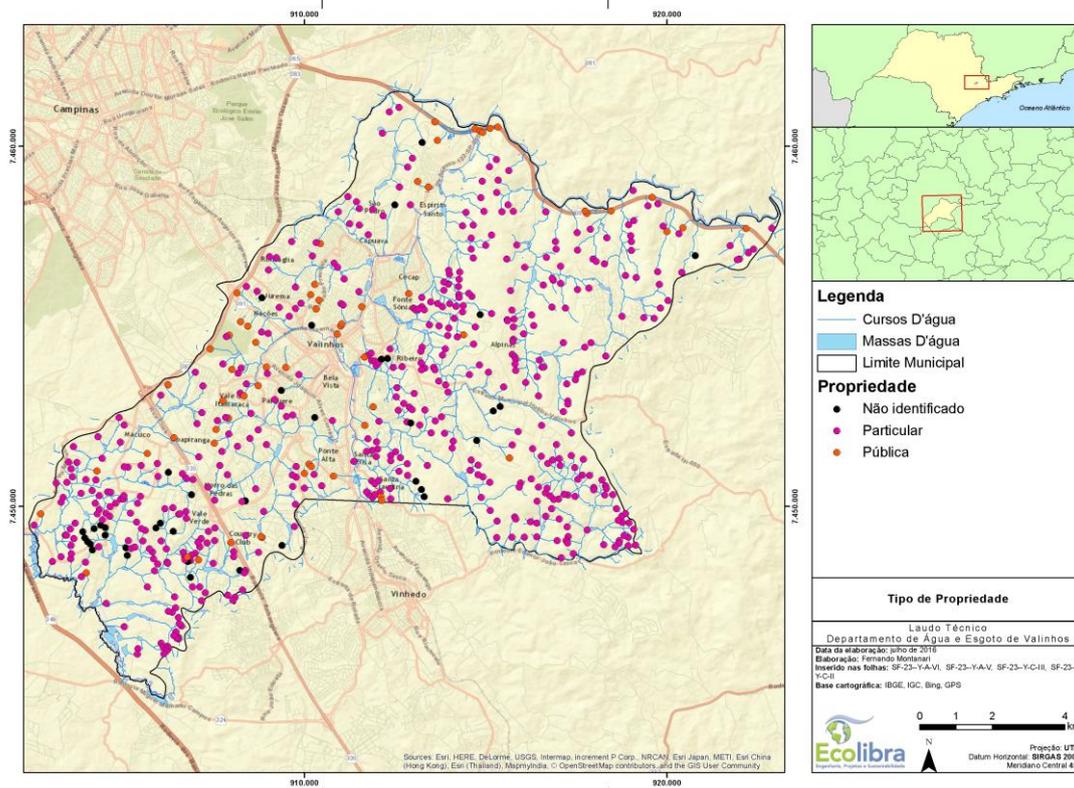
Figura 8 – Nascente por tipo de propriedade

Com relação a tipo de propriedade em que estão localizadas as nascentes, a grande maioria fica em terrenos particulares (83%), poucos em terrenos públicos (11%) e apenas em alguns não foi possível identificar (6%). O mapa da Figura 8 ilustra o tipo de propriedade em que as nascentes estão localizadas.

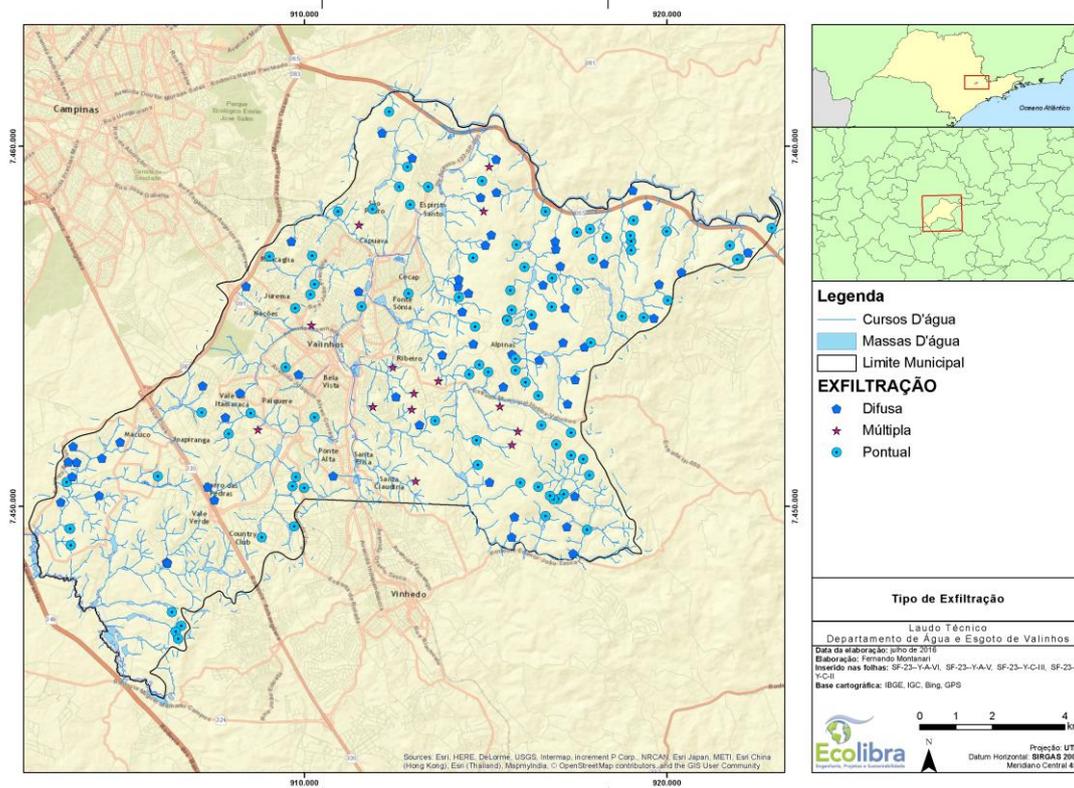
Figura 9 – Nascente por tipo de exfiltração

Quanto ao tipo de exfiltração das nascentes a maioria é pontual, com 54%, seguida das nascentes difusas com 37% e por fim as nascentes múltiplas com 9%, conforme ilustra a Figura 9.

A vazão média das nascentes ativas e intermitentes foi de 0,3 L/s e a maior vazão foi de 2 L/s.

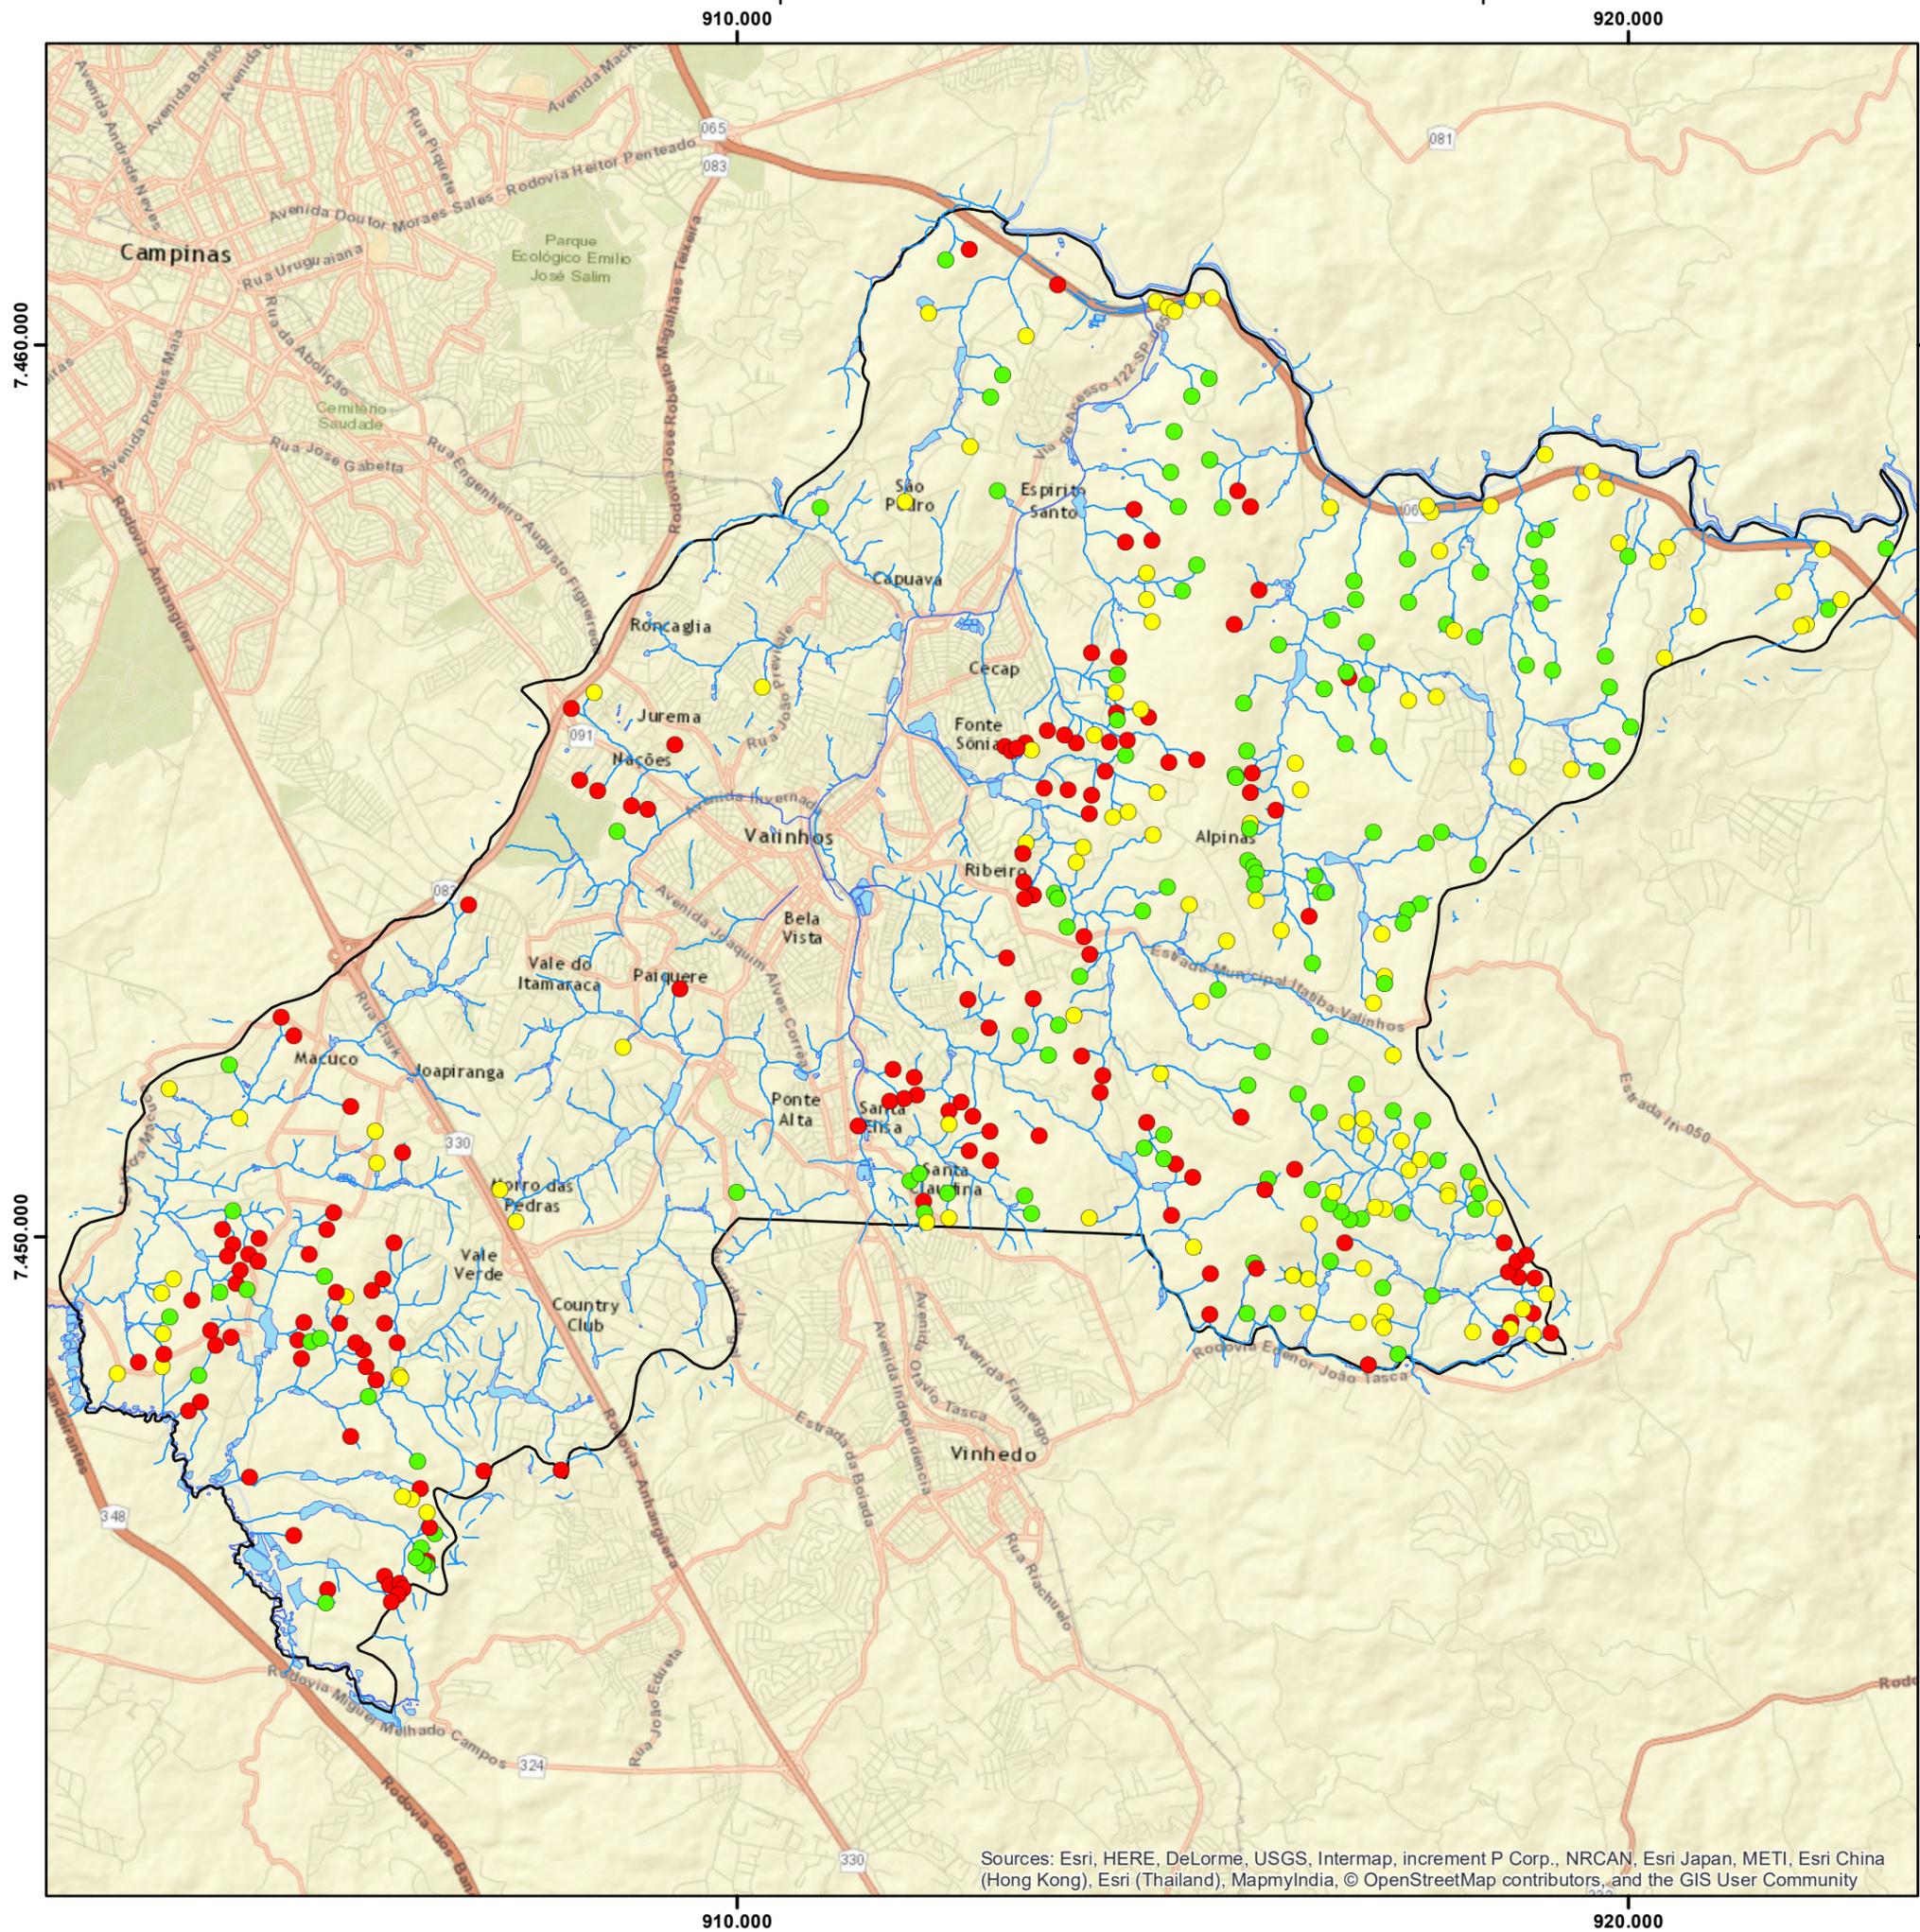
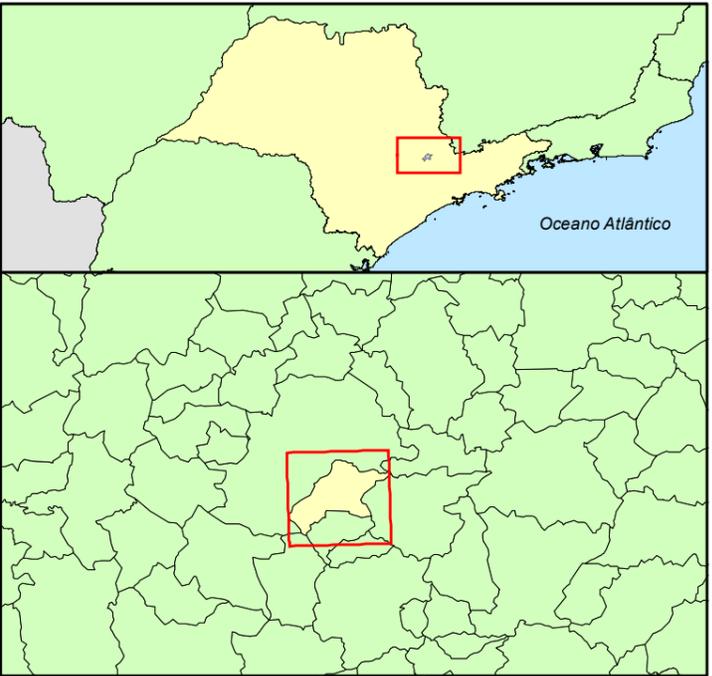
Potencial de Restauração

Foi avaliado também o potencial de restauração das nascentes com base na topografia, vegetação, área disponível, forma de parcelamento do solo, entre outros parâmetros observáveis. Algumas nascentes não tiveram o potencial de restauração avaliado, pois esta análise iniciou no segundo mês de visitas da primeira etapa, mediante acordo entre a Ecolibra e o DAEV. O resultado pode ser observado na Figura 10.

Em geral, as nascentes com Alto potencial de restauração possuem uma extensa área de infiltração, com o solo pouco parcelado, topografia favorável e com pastagem no entorno. Mesmo nascentes ativas foram classificadas com relação ao seu potencial de restauração.

As nascentes com Baixo potencial de restauração, geralmente o solo do entorno é muito parcelado, com cercas de divida próximas, topografia não muito favorável e área de infiltração a montante da nascente não muito extensa.

As nascentes Sem potencial de restauração são aquelas que não foram encontradas evidências da existência de nascente, como calha presente ou topografia favorável.

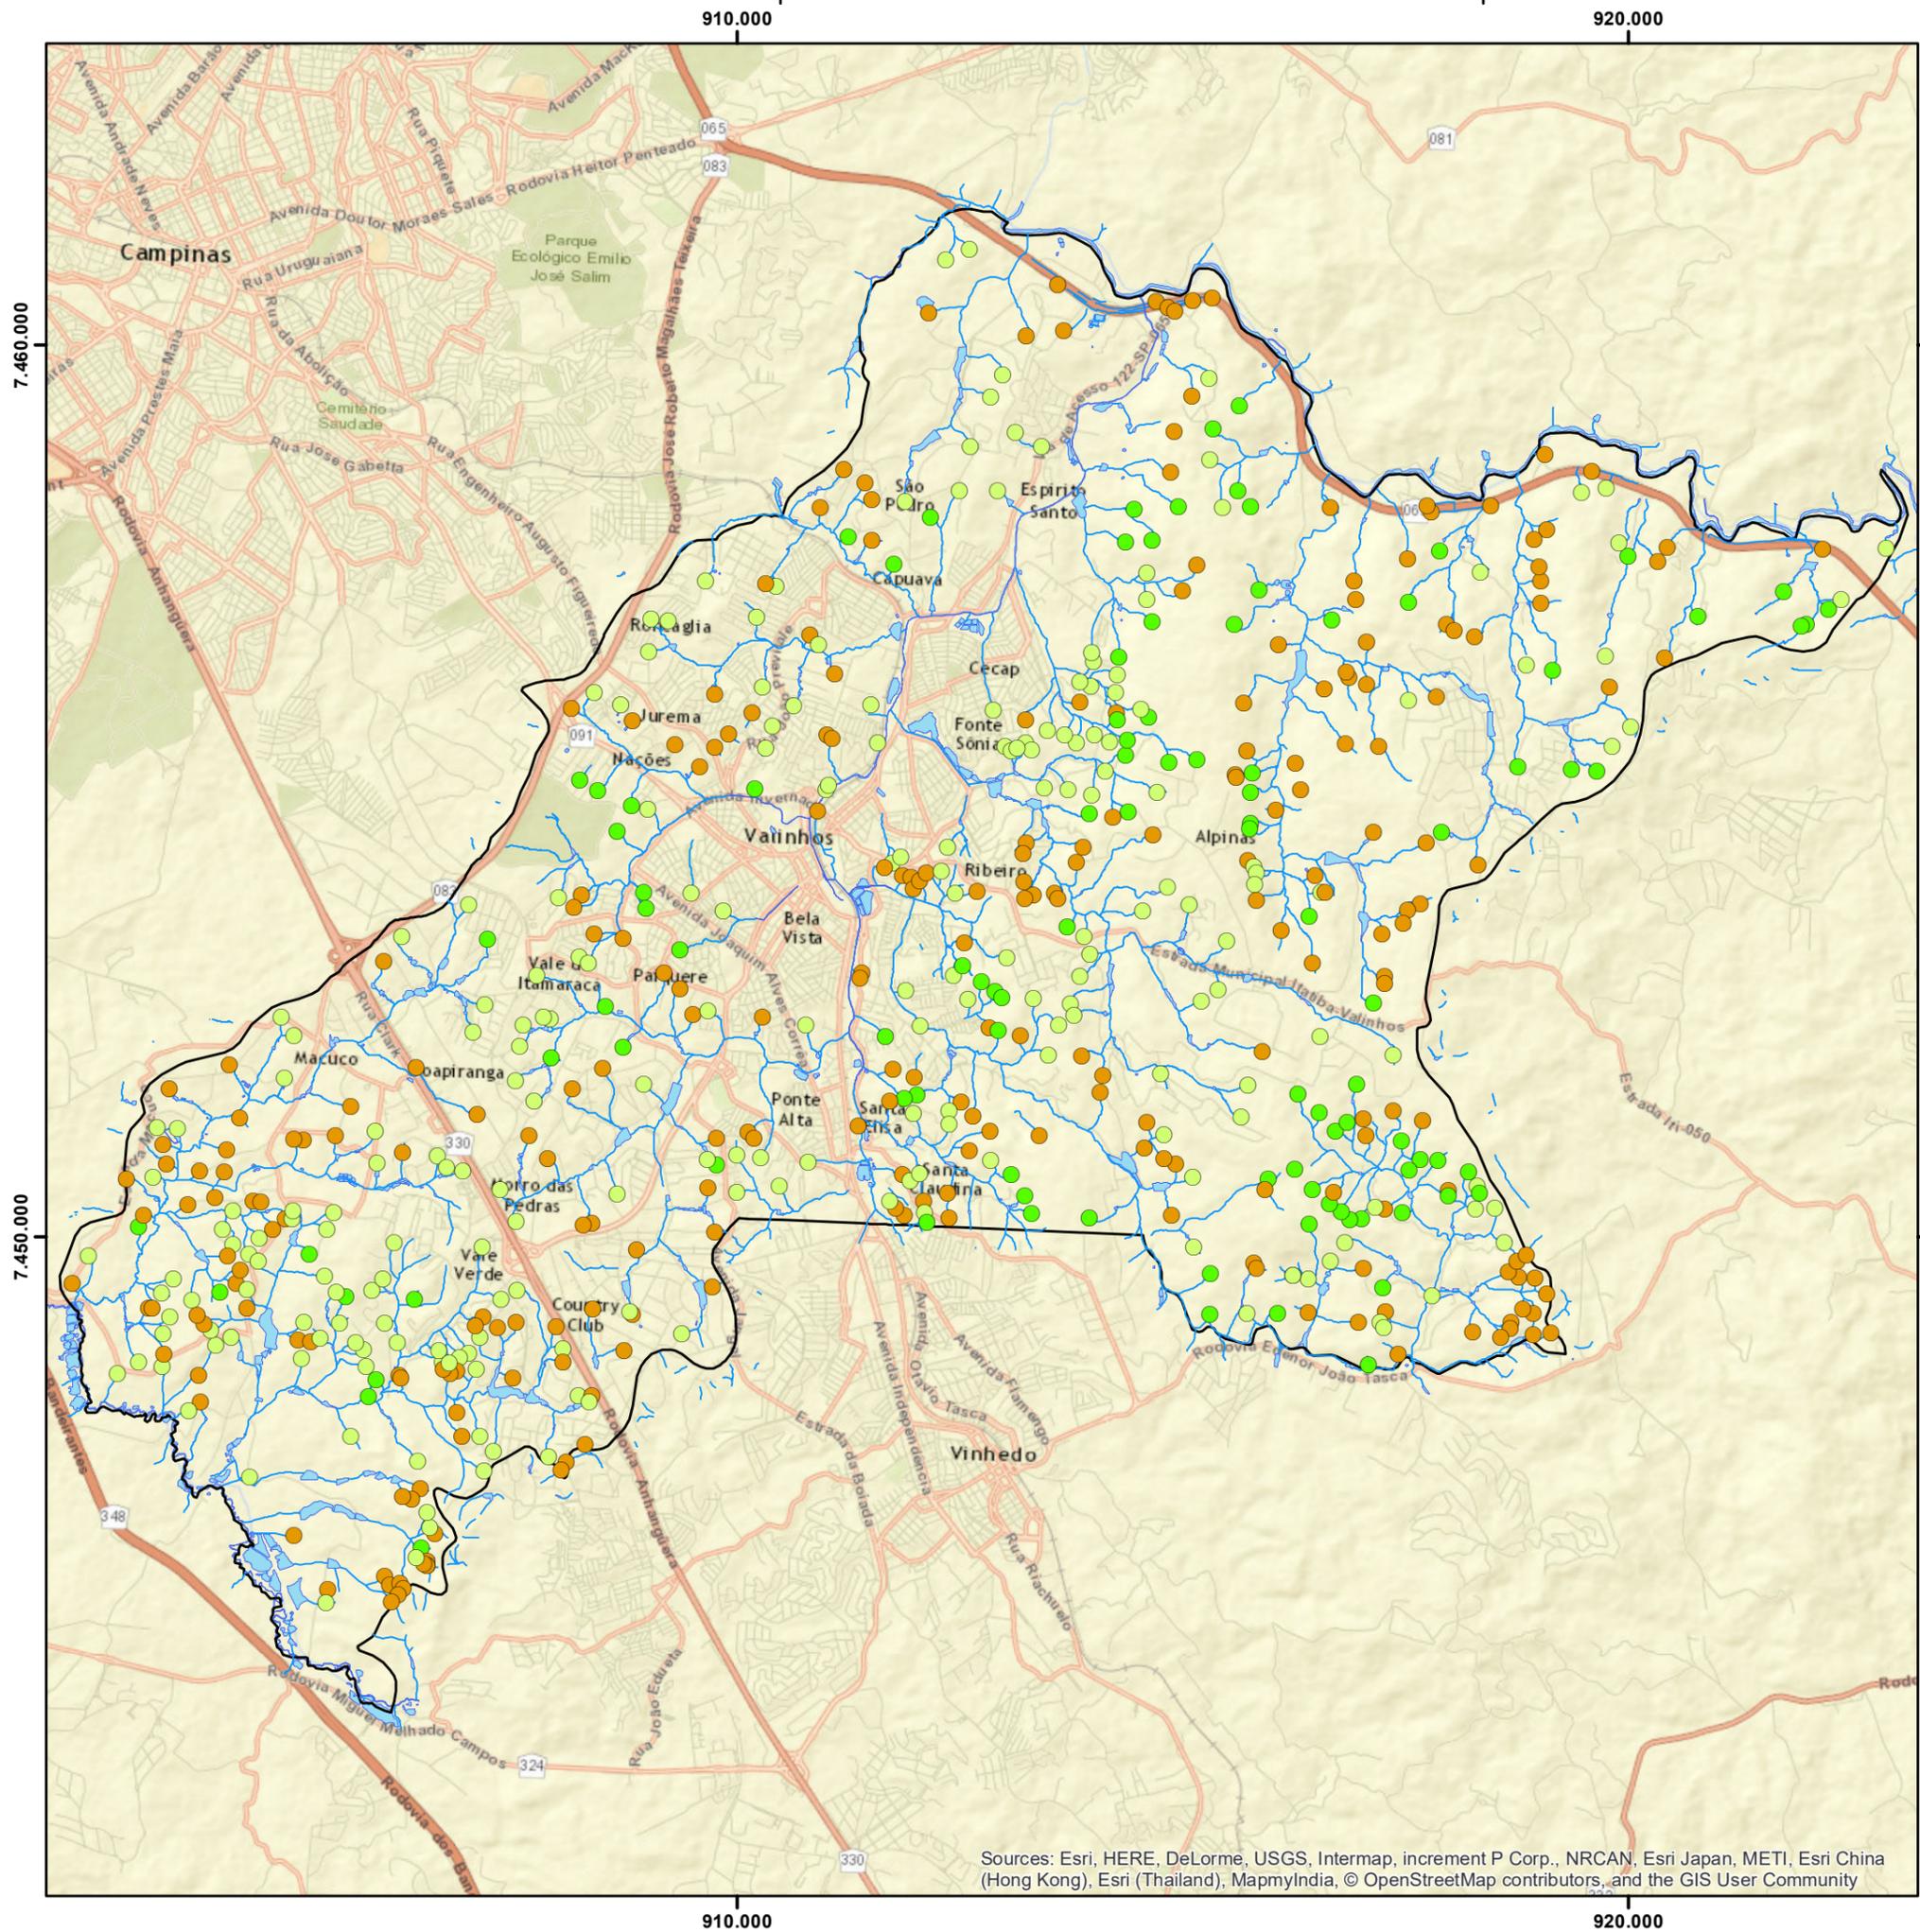
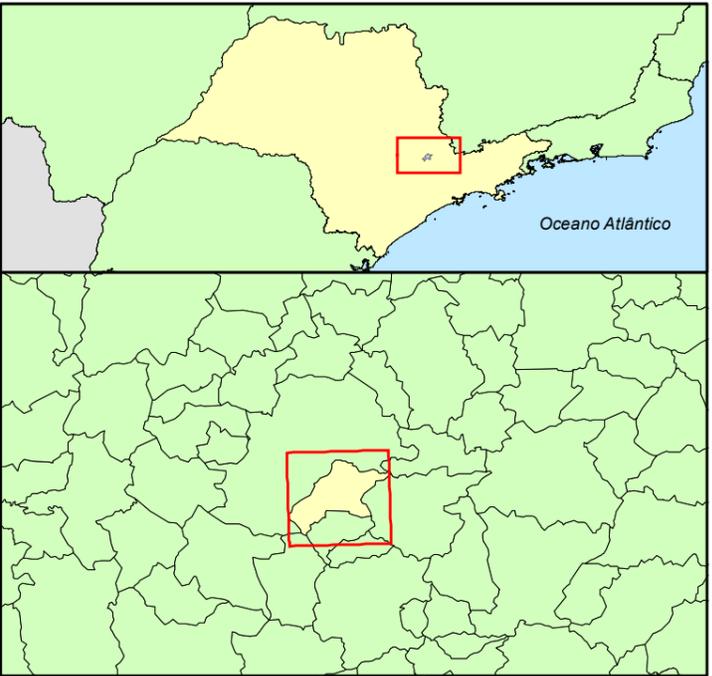
Vegetação no entorno das nascentes

A Figura 11 ilustra a localização das informações da Tabela 5. Em geral, as vegetações do entorno das nascentes encontram-se antropizadas, com elevado número de espécies invasoras em meio à paisagem natural. Em alguns locais encontram-se apenas pastagem, descaracterização totalmente a vegetação local.

A vegetação no entorno das nascentes exercem diversas funções, como proteção, filtragem, retenção de sedimentos, contenção de processos erosivos, influenciam na qualidade da água, amortecem impactos provenientes dos ambientais que circulam a esses ecossistemas aquáticos, além de proteger a diversidade local. A falta de cobertura vegetal e a possível impermeabilização do solo de amplas áreas urbanas ocasiona menor infiltração, e, conseqüentemente, as águas das chuvas escorrem mais rapidamente e em maior volume, dessa forma, aumentando as enchentes e provocando inundações. São dois malefícios devido a impermeabilização do solo, a seca das nascentes por falta de infiltração e o aumento do risco de enchentes.

Do total de nascentes, em 42% existem equipamentos urbanos a menos de 50 metros delas (protegidos por lei), confirmando o nível de degradação que ocorre nesses locais.
