LAUDO TÉCNICO -
IDENTIFICAÇÃO E CARACTERIZAÇÃO
GEORREFERENCIADA NAS NASCENTES DE VALINHOS/SP

**LAUDO TÉCNICO
IDENTIFICAÇÃO E CARACTERIZAÇÃO
GEORREFERENCIADA NAS NASCENTES DE
VALINHOS/SP**

DEPARTAMENTO DE ÁGUAS E ESGOTOS DE VALINHOS

Valinhos, Julho de 2016

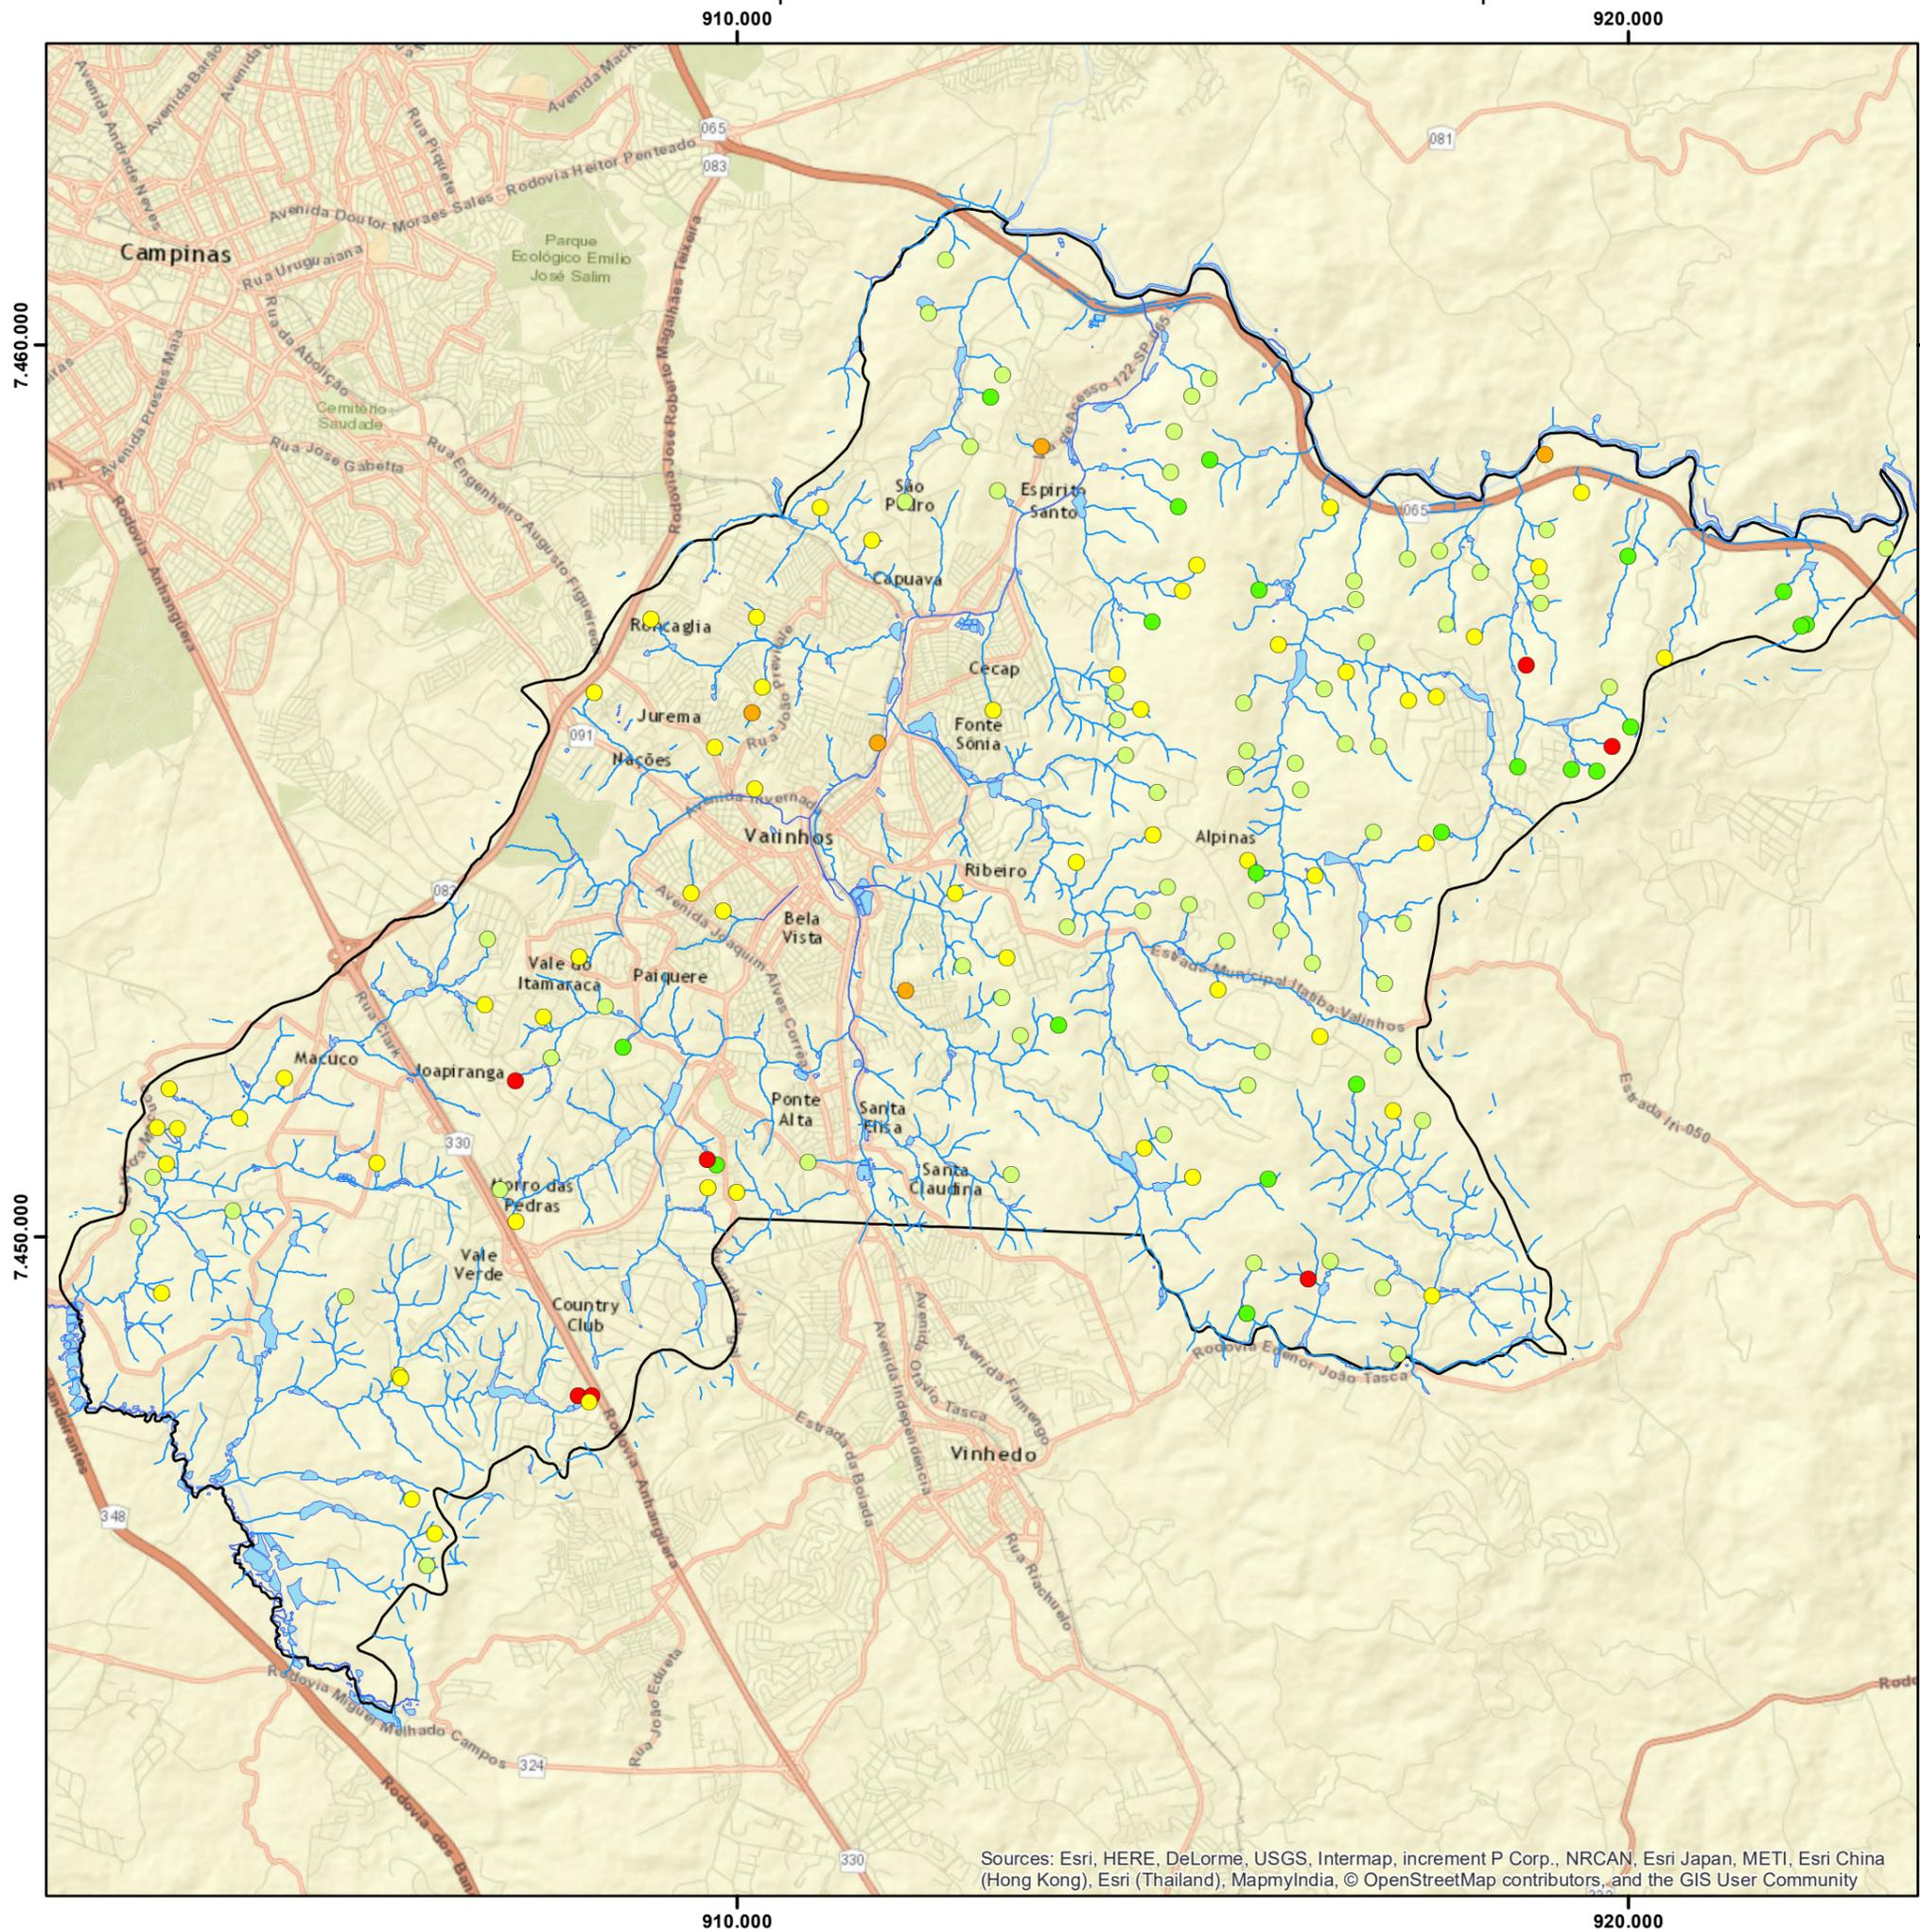
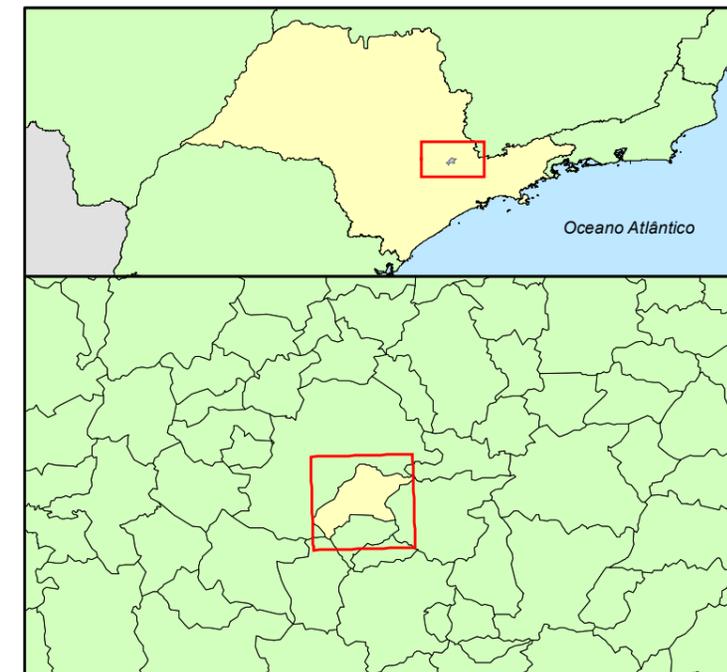
Índice de Impacto Ambiental

Somando os parâmetros para obter o grau de proteção obtêm-se a Tabela 7. A maioria das nascentes encontra-se no grau Bom (44%), seguida pelas Razoáveis (35%), Ótimas (13%) e por fim por Péssimo (4%) e Ruim (3%). A Figura 12 ilustra em mapa essas informações.

O Grau de Proteção das nascentes de forma geral também obteve boas qualificações, principalmente devido à boa qualidade das nascentes ativas. Este índice foi aplicado apenas nas nascentes ativas e intermitentes, visto que em nascentes não localizadas não é possível avaliar o Grau de Proteção em sua totalidade. Para efeitos práticos, uma nascente que secou apresenta grau de proteção péssimo, visto que já não cumpre com sua função ecológica.
