**PREFEITURA DE  
VALINHOS**

**Ofício nº 1036/2019-DTL/GP/P**

Assunto: Resposta ao Requerimento nº 1428/2019 Informações acerca do protocolo que trata sobre remoção de indivíduo arbóreo.

## FICHA DE ANÁLISE TÉCNICA DE ARBORIZAÇÃO URBANA

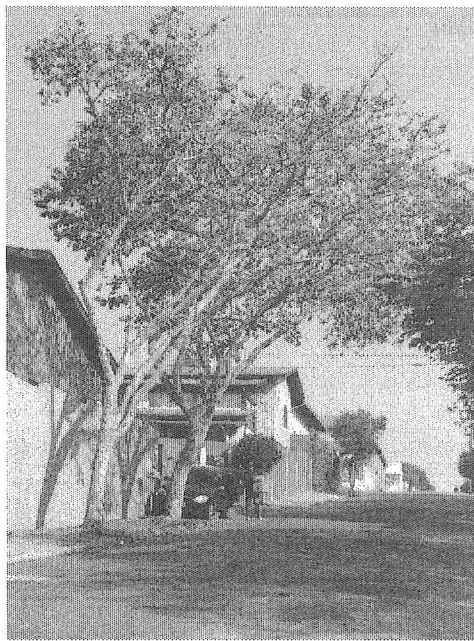
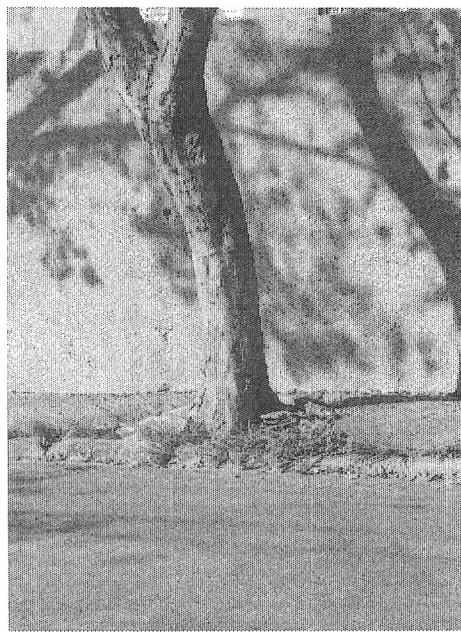
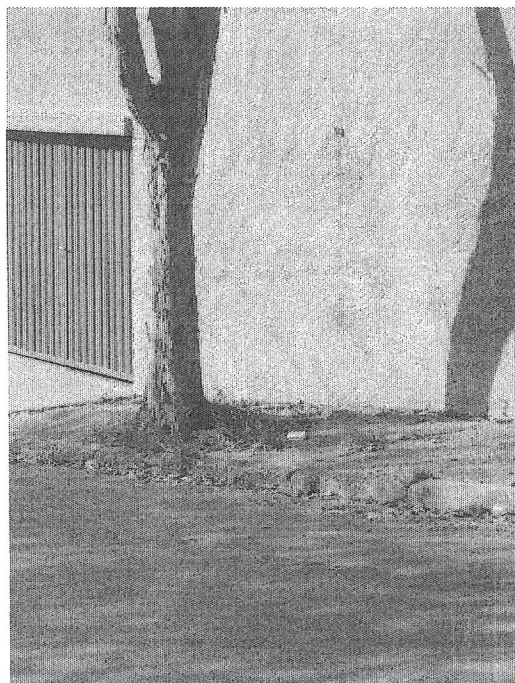
Seguem abaixo fotos do referido exemplar arbóreo, vistoria realizada em 12/09/2018.

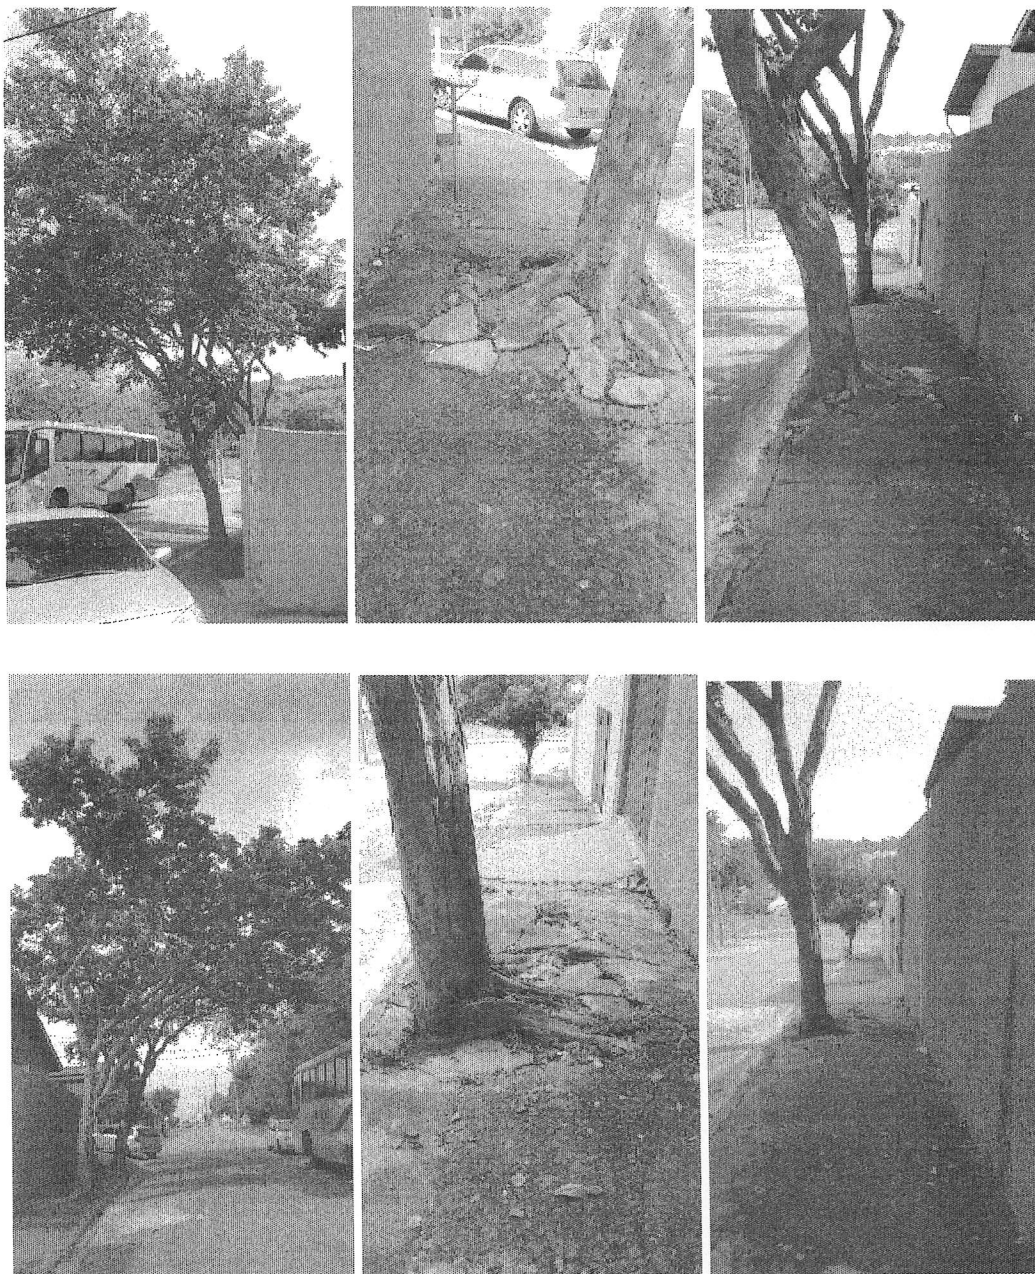
Seguem abaixo fotos do referido exemplar arbóreo, vistoria realizada em 27/03/2019.

**Os danos causados pelos exemplares arbóreos na calçada e no canteiro podem ser remediados e o serviço de reparo já consta na programação conforme possibilidades do órgão competente.**

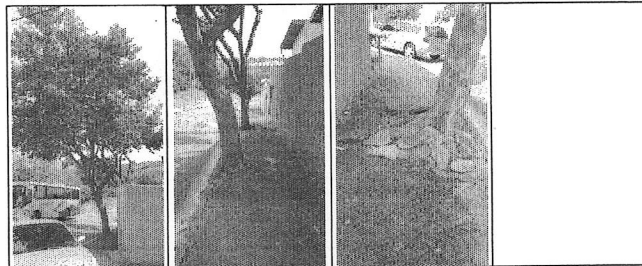
### Fotos

Tipo de solicitação: Requerimento da Câmara Municipal  
Local de atendimento: Rua Francisco Andreoli, 05, Jardim Itapuã.  
Obs: Árvore 01.

| Avaliação do tronco | Risco 0 | Risco 1 | Risco 2 | Risco 3 | Risco 4 | Risco 5 |
|---|---|---|---|---|---|---|
| Invasão da pista (inclinação do tronco) ( ) Não | ( ) Não | | | (X) Sim | | |

| Avaliação da base do tronco | Risco 0 | Risco 1 | Risco 2 | Risco 3 | Risco 4 | Risco 5 |
|---|---|---|---|---|---|---|
| Espaço permeável (Área livre) (X) Ausente | ( ) Ausente | ( ) A > 1,5 m² | | ( ) 1 a 1,5 m² | ( ) 0,5 a 1 m² | (X) Ausente |

NOTA DO RISCO: ( ) 0 a 5 (X) 6 a 10 ( ) 11 a 15

Exemplar arbóreo apresenta bom estado fitossanitário.  
A nota de risco foi elevada devido à ausência de espaço permeável no canteiro.  
Com o aumento dessa área livre (canteiro), o risco se reduz para 8.

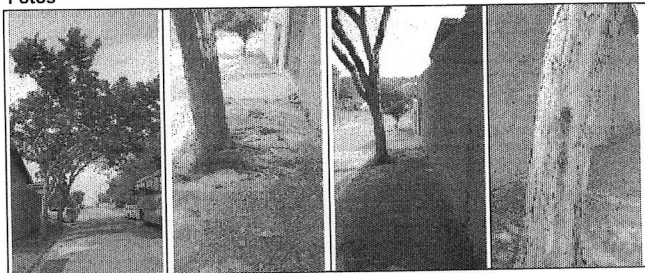
### Fotos

Obs: Árvore 02.

| Avaliação da base do tronco | Risco 0 | Risco 1 | Risco 2 | Risco 3 | Risco 4 | Risco 5 |
|---|---|---|---|---|---|---|
| Espaço permeável (Área livre) (X) Ausente | ( ) Ausente | ( ) A > 1,5 m² | | ( ) 1 a 1,5 m² | ( ) 0,5 a 1 m² | (X) Ausente |

NOTA DO RISCO: ( ) 0 a 5 (X) 6 a 10 ( ) 11 a 15

Exemplar arbóreo apresenta bom estado fitossanitário. A nota de risco foi elevada devido à ausência de espaço permeável no canteiro. Com o aumento dessa área livre (canteiro), o risco se reduz para 8.
