Ref.: **Requerimento nº 2.092/19-CMV**  
**Vereador Henrique Conti**  
**Processo administrativo nº 19.160/2019-PMV**

**LAUDO DE  
CARACTERIZAÇÃO DE  
VEGETAÇÃO PARA  
INTERVENÇÃO EM APP  
E SUPRESSÃO DE  
ÁRVORES ISOLADAS**

Este laudo tem por objetivo fornecer informações técnicas visando licenciamento ambiental de obra no município de Valinhos.

Este laudo tem o objetivo de reunir informações técnicas para o licenciamento ambiental de obra de canalização e travessias no município de Valinhos / SP.

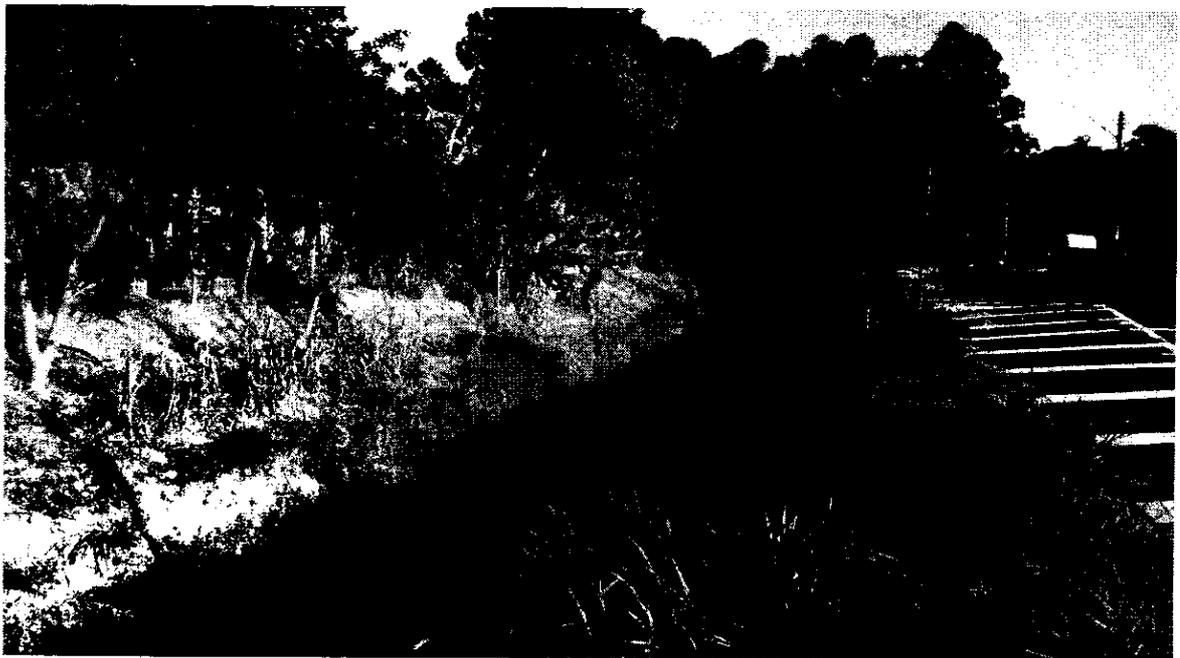
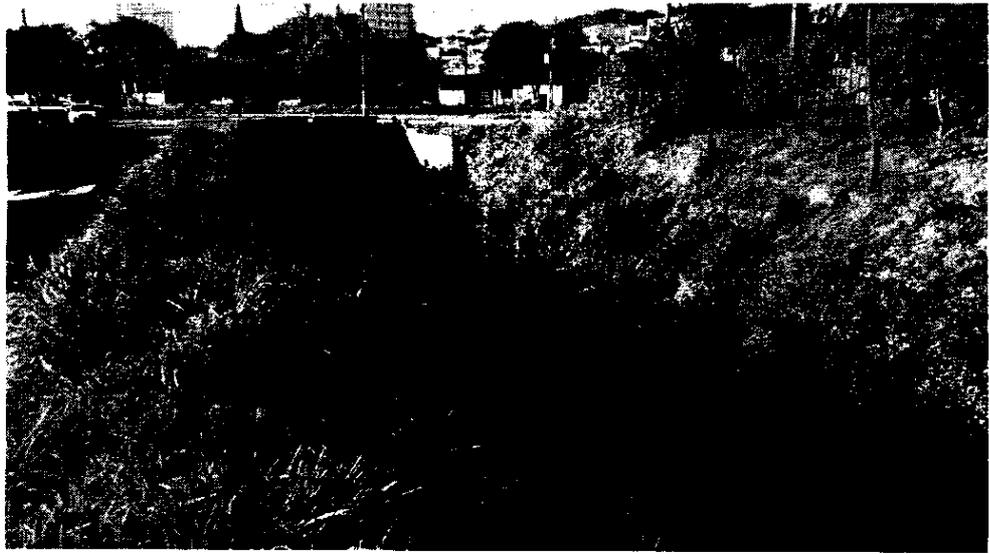
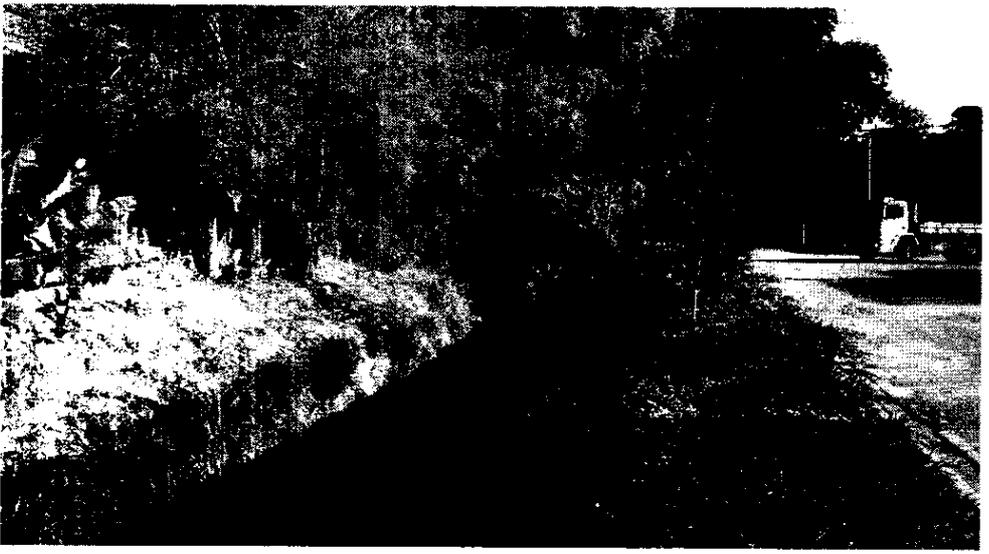
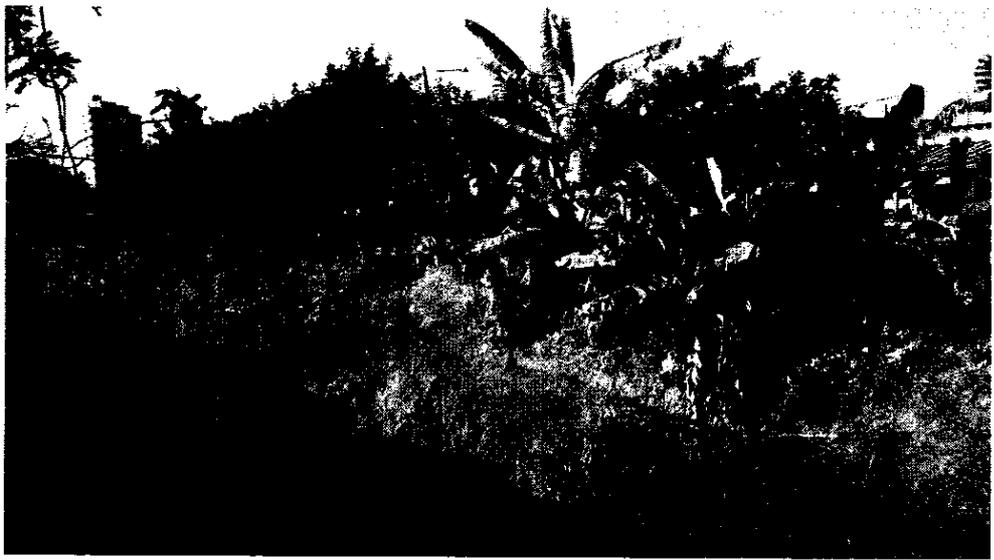
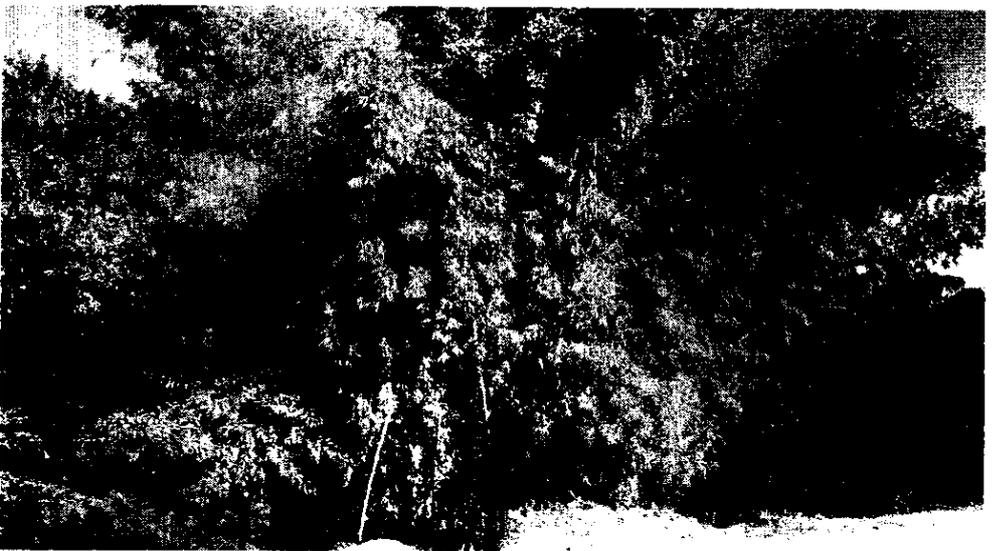
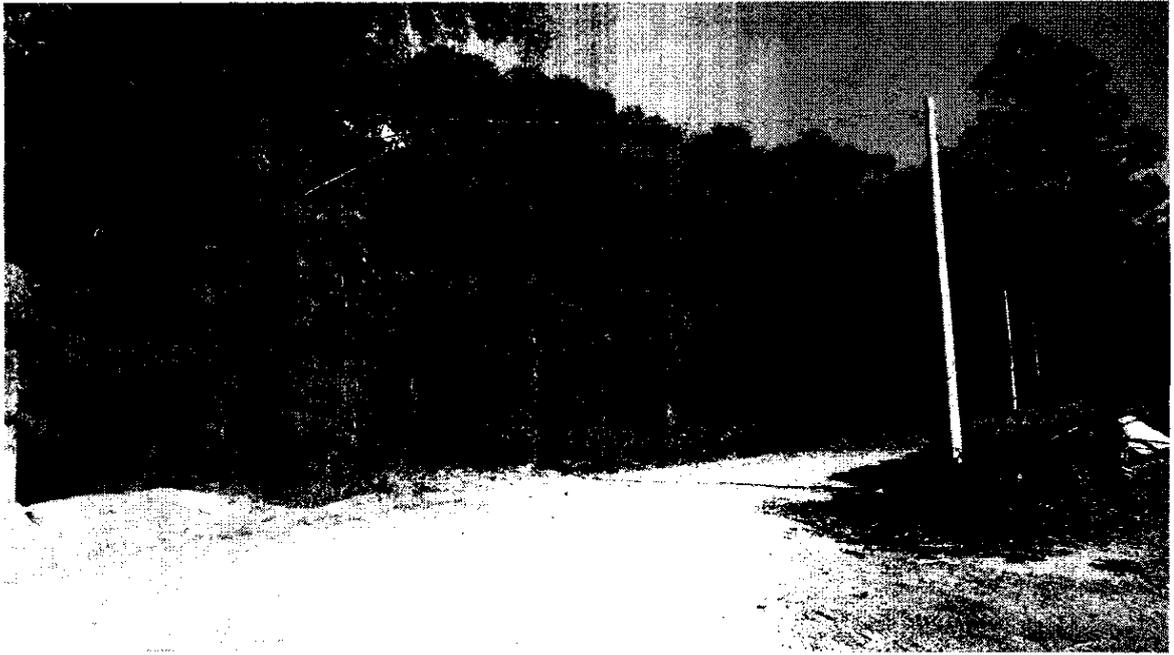
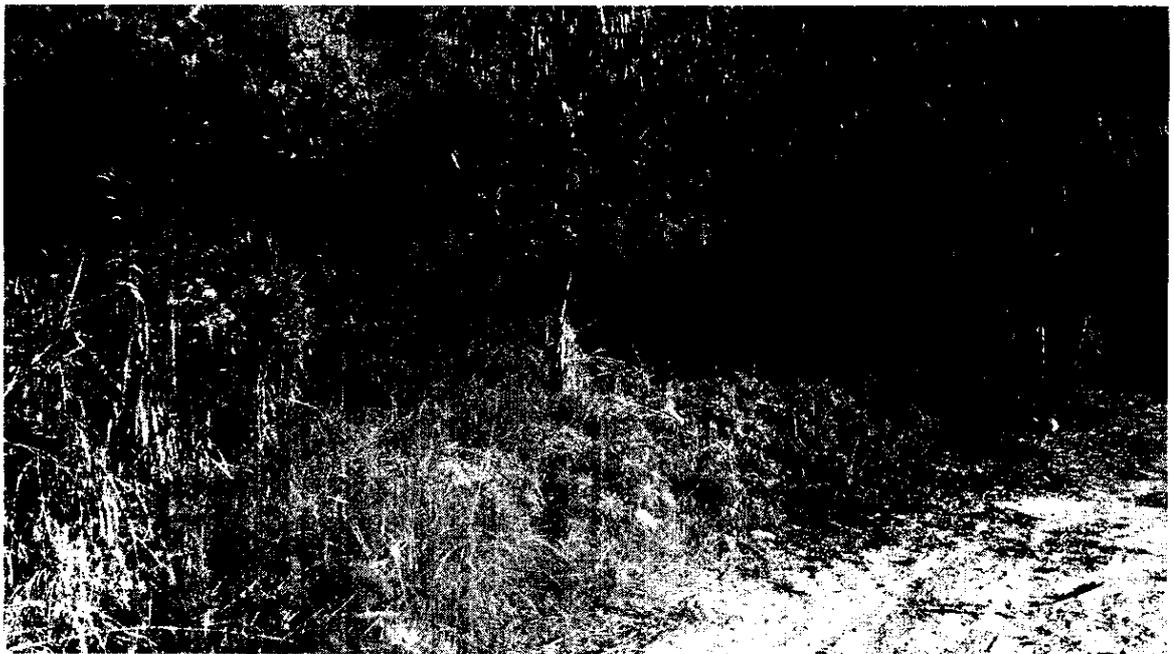
O local possui vegetação secundária em estágio pioneiro de regeneração com a presença de exemplares arbóreos isolados.

Caracteriza-se pela intervenção em área de 2.038,88 m<sup>2</sup> de preservação permanente com vegetação secundária em estágio pioneiro de regeneração e exemplares arbóreos isolados.

As espécies de maior ocorrência na formação pioneira foram *Brachiaria* sp e *Paspalum notatum*.

Seguem imagens para caracterizar o local da intervenção:
