PREFEITURA DE
VALINHOS

OF. Nº 1372/2021-DTL/SAJI/P

Referente: Resposta ao Requerimento nº 1472/21-CMV

OFÍCIO Nº 202/2021 – PRES.

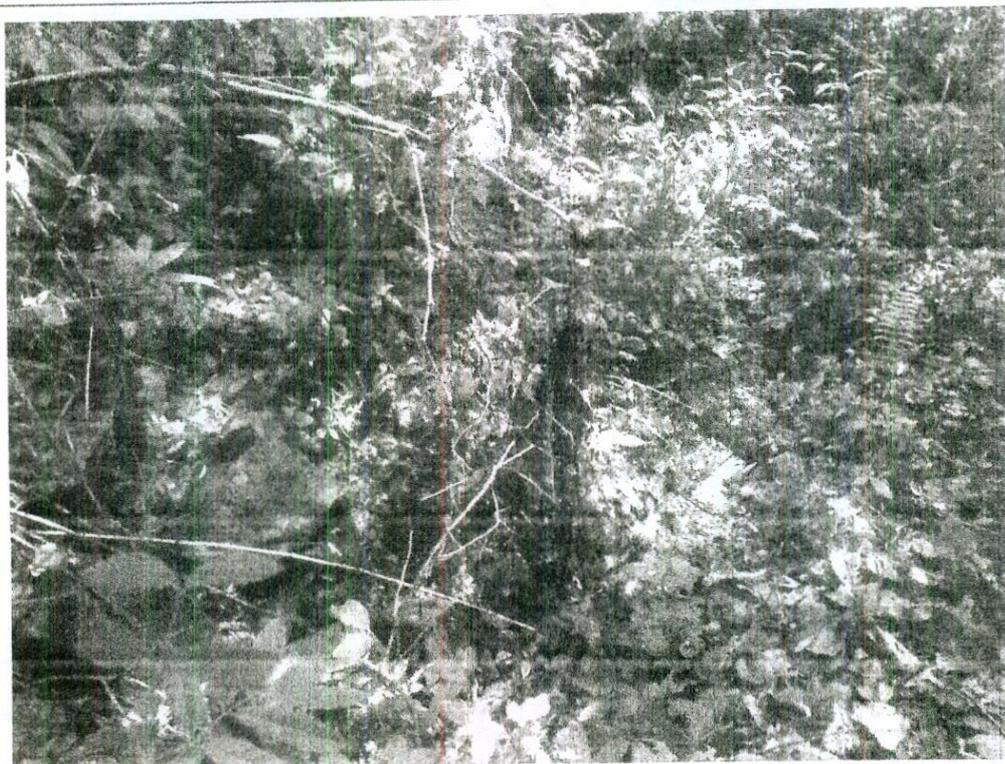
NASCENTE

INFORMAÇÕES BÁSICAS			
Nº PONTO	210	Endereço	Fazenda São Luiz, Est. Mun. Valinhos/Itatiba, Bom Jardim
Data	22/10/2015	Horário da coleta	12:31
Coordenada UTM WGS 84	E 302149	N 7456530	
Vazão		L/s	
Tipo de Exfiltração	Pontual (x) – Difusa () – Múltipla ()		
Propriedade	Pública () – Particular (x) – Não identificado ()		
Índice de Impacto Ambiental Macroscópico para Nascentes			
Cor da água	Escura	Clara	Transparente
Odor	Forte	Com odor	Não há
Lixo ao redor	Muito	Pouco	Não há
Materiais flutuantes	Muito	Pouco	Não há
Espumas	Muito	Pouco	Não há
Óleos	Muito	Pouco	Não há
Esgoto	Visível	Provável	Não há
Vegetação	Degradada ou ausente	Alterada	Bom estado
Uso por animal	Constante	Esporádico	Não há
Uso por humanos	Presença	Apenas marcas	Não há
Acesso	Fácil	Difícil	Sem acesso
Equipamentos urbanos	Menos de 50 metros	Entre 50 e 100 metros	Mais de 100 metros
Potencial Restauração	Sem	Pouco	Muito

Presença de vegetação em estágio médio com presença de exótica, como braquiárias. Topografia mecanizada com presença de fezes de animais, Nascente aflora próximo de reservatório hídrico que migrou 300 metros do ponto original.
