Ofício nº 286/2019-DTL/GP/P

Assunto: Resposta ao Requerimento nº 452/2019 Informações sobre indicação que solicita avaliação de possíveis problemas em residências e calçadas causados por indivíduo arbóreo.

RELATÓRIO FOTOGRÁFICO

FICHA DE ANÁLISE TÉCNICA DE ARBORIZAÇÃO URBANA

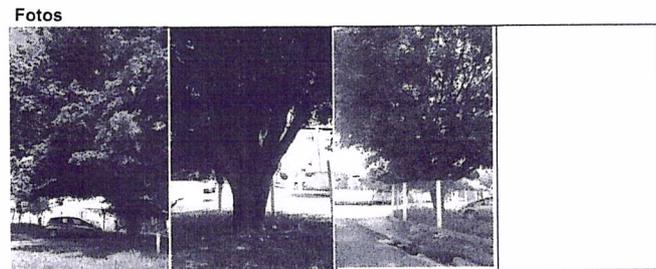
Justificativa:
Exemplar arbóreo apresenta boas condições fitossanitárias, não oferece elevado risco para o local, contudo necessita de uma poda de adequação.

(X) PODA () REMOÇÃO
