Resposta ao Requerimento nº 431/2024

Assunto: *Informações sobre poda de árvore na Rua Visconde de Cairu, altura do nº 252, Vila Anhanguera.*

Laudo de vistoria

Protocolo	Requerimento nº 431/2024
Requerente	Vereador Gabriel Bueno
Endereço	Rua Visconde de Cairu, nº 252
Bairro	Vila Coqueiro
Data	09/04/2024
Motivo da solicitação	Avaliação de árvore

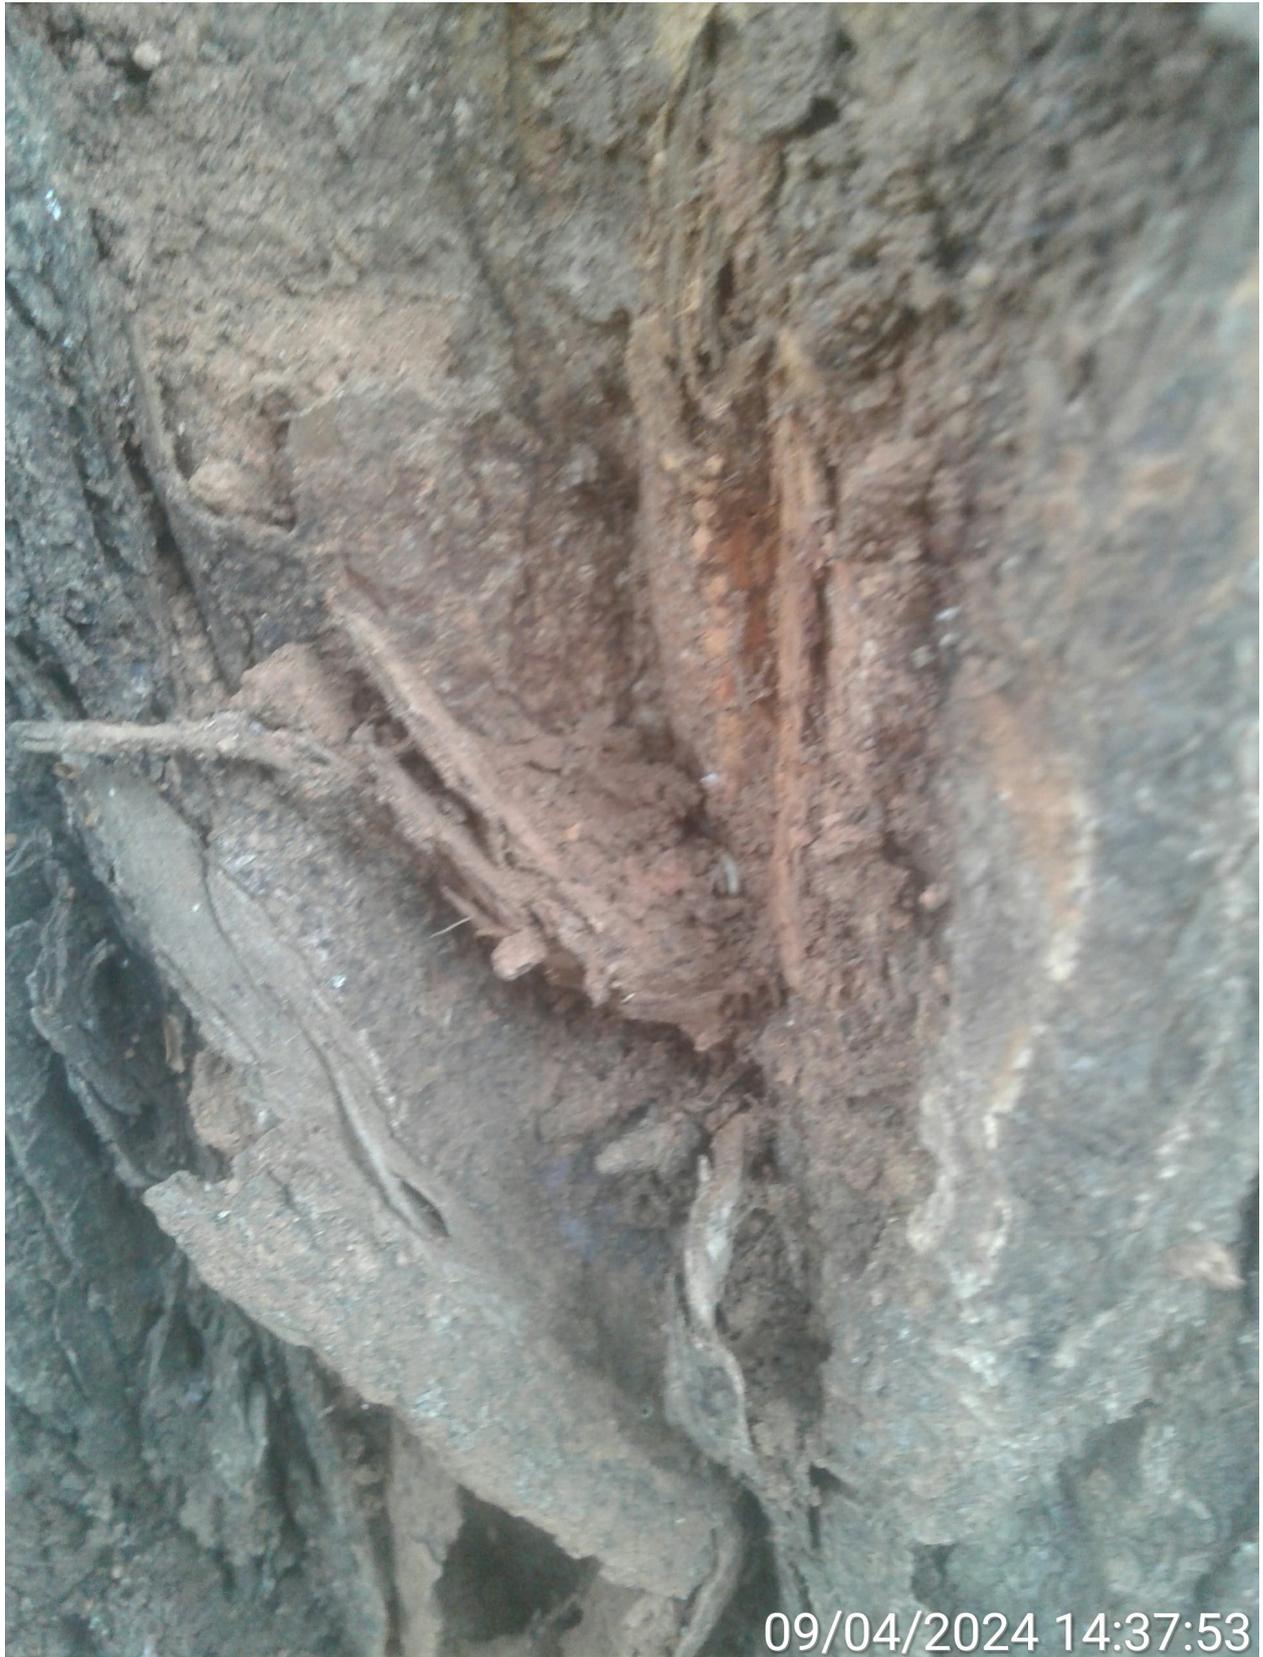
No local foi vistoriado um exemplar de Sibipiruna (*Caesalpinia pluviosa*). Trata-se de um exemplar com copa típica, densa e equilibrada. Não há problemas fitossanitários aparentes. Há vários galhos secos na porção interior da copa. Não há inclinação do tronco. Foi observada presença de cupins. O sistema radicular causou danos leves à calçada. Não há movimentação de solo. Está plantada em um canteiro. Está próximo à rede elétrica secundária multiplexada. Não há risco aparente de queda. Dessa maneira, considerando a fitossanidade ruim do tronco, **opino por sua remoção e sugiro a poda de limpeza para retirada dos ramos secos.**

- 1) Este exemplar foi vistoriado em 09/04/2024.
- 2) Este exemplar será removido. Devido aos galhos secos, será inicialmente realizada a poda de limpeza do exemplar. Laudo em anexo.
