REQUERIMENTO 1180 - 28ª SESSÃO

Laudo de vistoria

Protocolo	E-ouve nº 1991173
Endereço	Rua Luiza Rodella Brandini, nº 245
Bairro	Vila São José
Data	09/08/2024
Motivo da solicitação	Avaliação de árvore

Espécie	Aroeira-salsa (<i>Schinus molle</i>)
Altura	6m
DAP	30cm

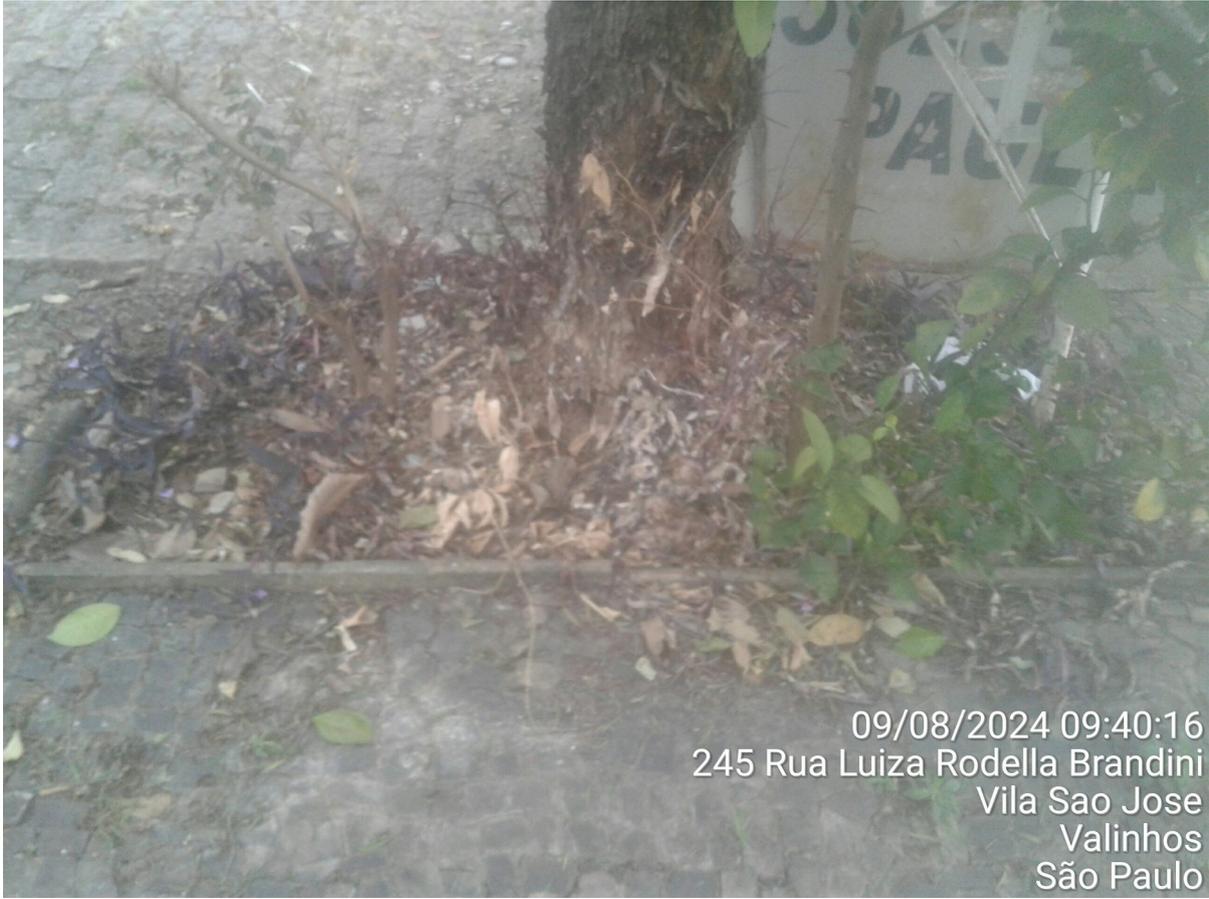
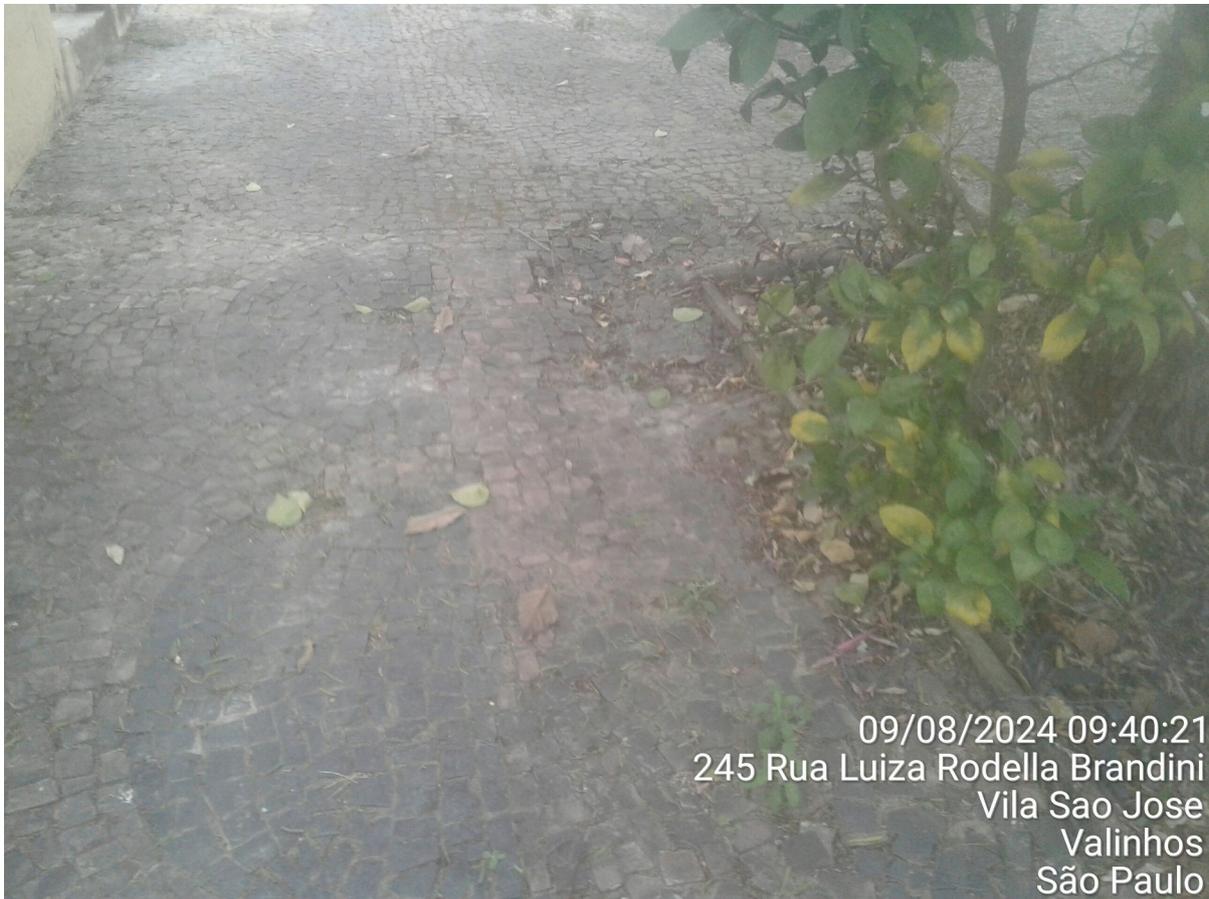
Trata-se de um exemplar com copa em formato típico, densa e equilibrada. Não há problemas fitossanitários aparentes.

O tronco apresenta inclinação e tortuosidades típicas da espécie, sem movimentação de solo e com estabilização da copa. Não foram observados sinais de ataque de pragas ou doenças.

O sistema radicular causou danos leves à calçada. Há um pequeno canteiro disponível. Não está próximo à rede de energia elétrica.
