Assunto: P. 008796 – Talude localizado no km 114, pista sul da SP-065

RT-ENG-RDB-200319

Km 114 Sul da Rodovia SP-065

Avaliação Sistema de Drenagem de Águas Pluviais

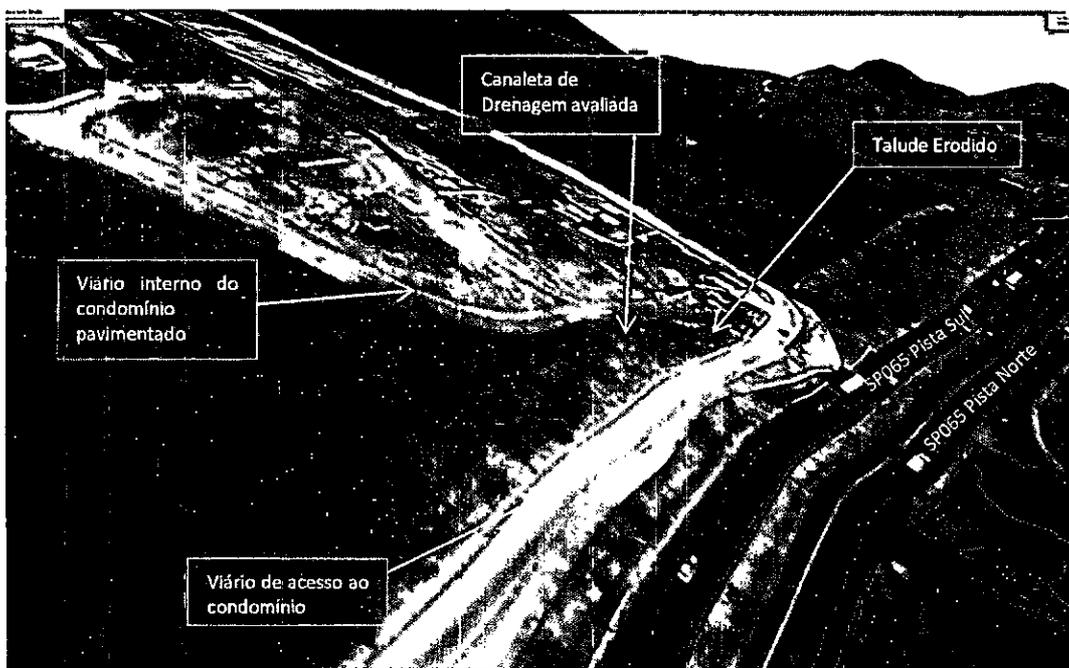
A Figura 2 apresenta uma imagem de satélite do Google Earth Pro (em escala vertical ampliada) demonstrando a situação do local, na qual tem-se a via de acesso ao condomínio entre o alambrado de divisa da propriedade e a Pista Sul da Rodovia SP065, as canaletas de drenagem estudadas e a via interna do condomínio que se encontra pavimentado.

Figura 2. Vista da área estudada e seus principais componentes com relação aos sistemas de drenagem (adaptado do Google Earth).

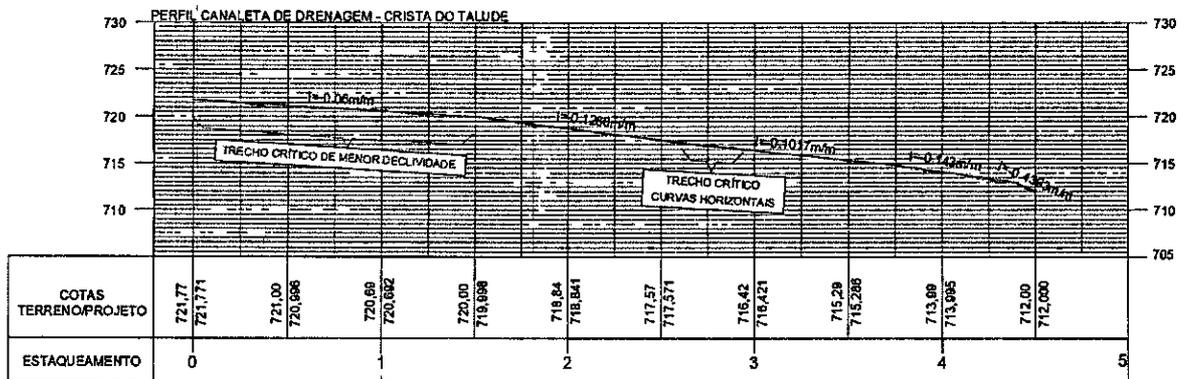
Desse modo, consideraram-se para os cálculos hidráulicos da capacidade da canaleta de drenagem, a seção crítica na qual essa canaleta faz uma curva acentuada em “s”, conforme apresentado na Figura 9, e a seção do trecho de menor declividade longitudinal conforme apresentado na Figura 10, tomando-se a capacidade hidráulica da canaleta como o menor valor entre esses dois trechos.

Figura 10. Perfil Longitudinal da canaleta de drenagem com identificação das declividades dos trechos críticos estudados.

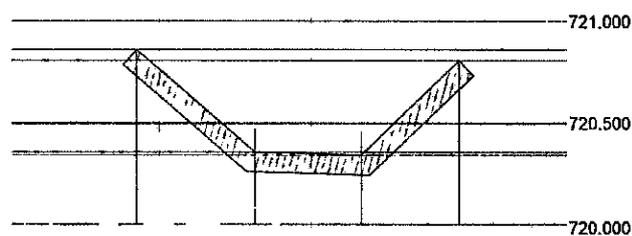
Declividade: 0,060 m/m

$$Q_{\max TR1} = 0,40 \text{ m}^3/\text{s}$$

Figura 11. Resultado dos cálculos da vazão que a canaleta suporta no Trecho Crítico 1.

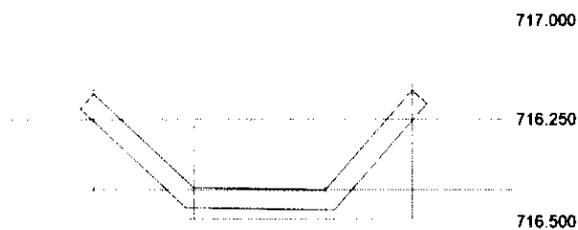
Declividade: 0,060 m/m

$Q_{\max_{TR}} = 0,66 \text{ m}^3/\text{s}$

Figura 12. Resultado dos cálculos da vazão que a canaleta suporta no Trecho Crítico 2.

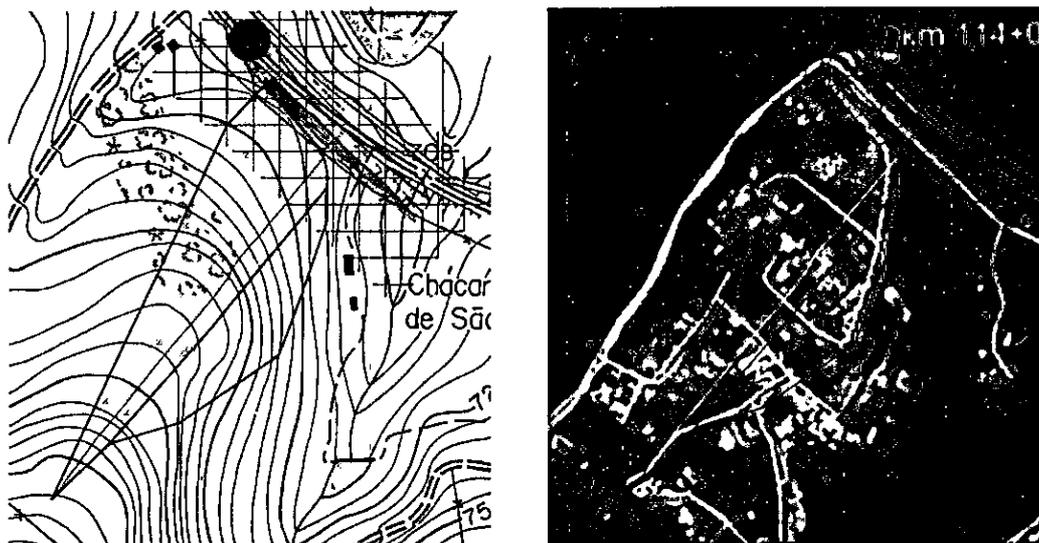
Tendo calculado a capacidade máxima da canaleta existente, como sendo igual a 0,40 m³/s (menor valor entre os dois trechos estudados), verificou-se então através dos cálculos hidrológicos qual é a quantidade de chuva precipitada na bacia, que escoar para essa canaleta interna a Condomínio.

Figura 13. Traçado da bacia de contribuição até o início da canaleta e uso e ocupação do solo atual para determinação do coeficiente de escoamento superficial "C" da bacia.
