**Resposta ao Requerimento nº 1200/2023**

**OFÍCIO Nº 359/2023 – PRES/DAEV**

# Hidrantes Urbanos do Município de Valinhos

## Relatório de Operacionalidade

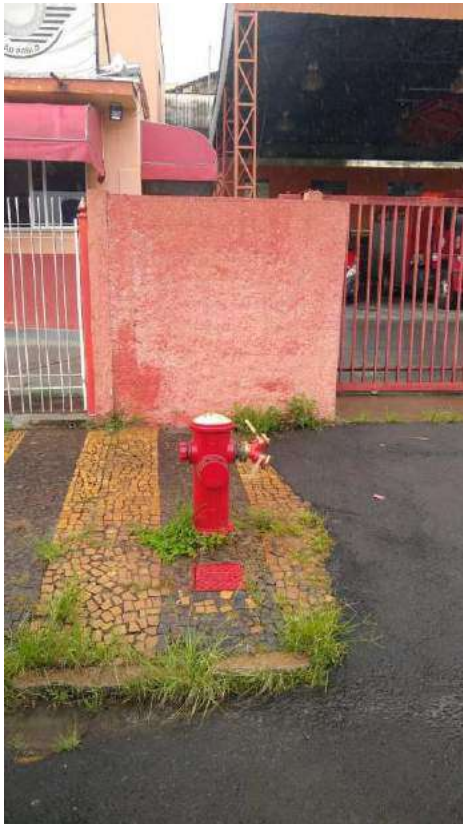
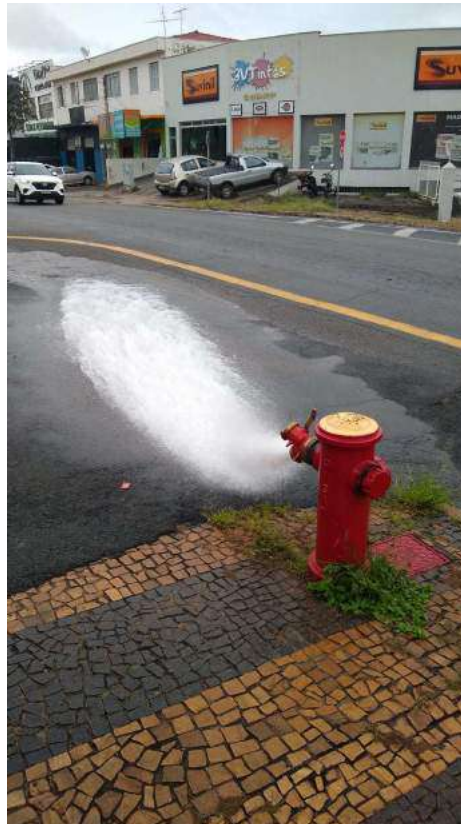
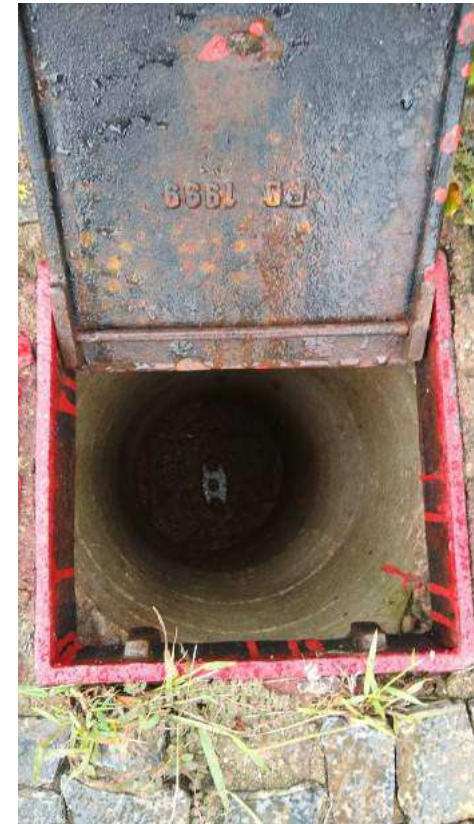
**ANTES**

**Conclusão:** Hidrante funcionando corretamente, com excelente vazão. Registros acessíveis e manobráveis. Pintura de solo, viária e hidrante conforme IT 34/2019 – Corpo de Bombeiros da Polícia Militar do Estado de São Paulo.

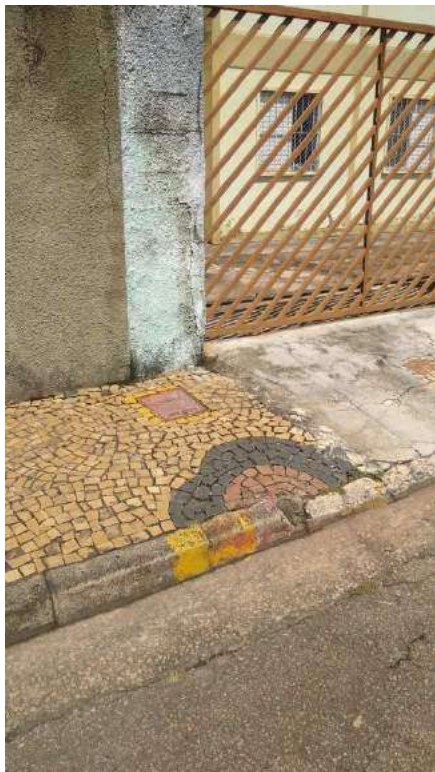
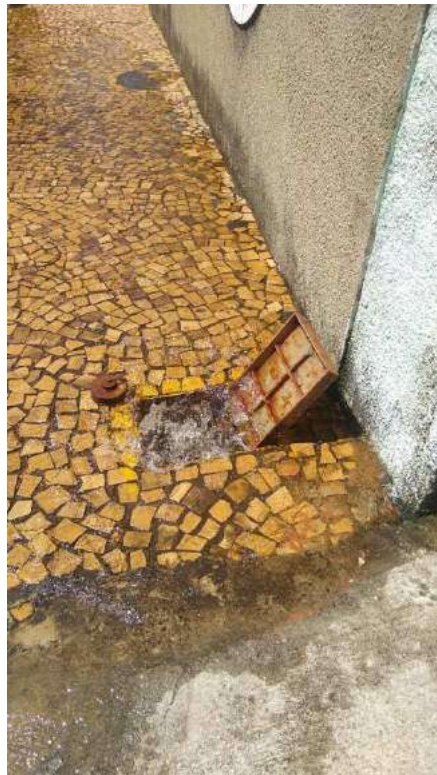
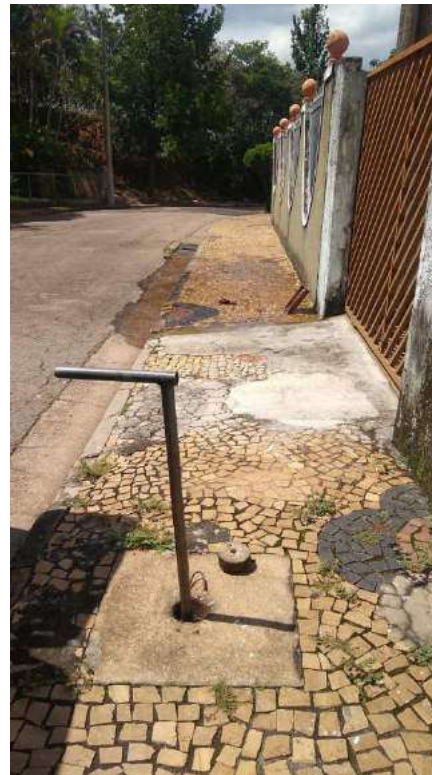
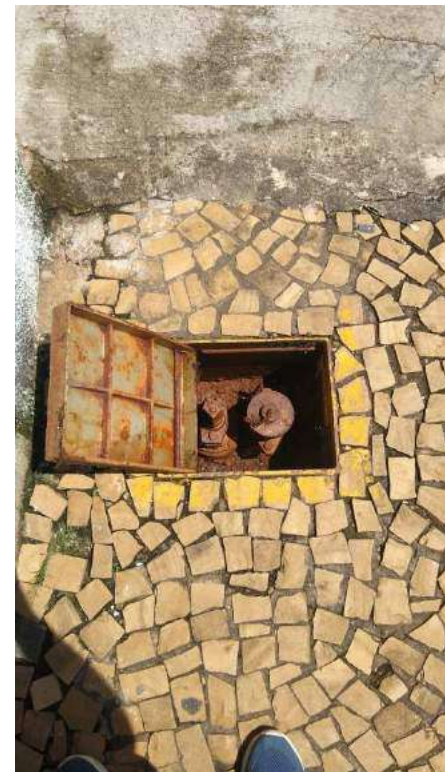
**ANTES**

**Conclusão:** Hidrante funcionando corretamente, com vazão fraca. É a vazão/pressão disponível neste ponto. Registros acessíveis e manobráveis.  
Pintura de solo, viária e hidrante conforme IT 34/2019 – Corpo de Bombeiros da Polícia Militar do Estado de São Paulo.

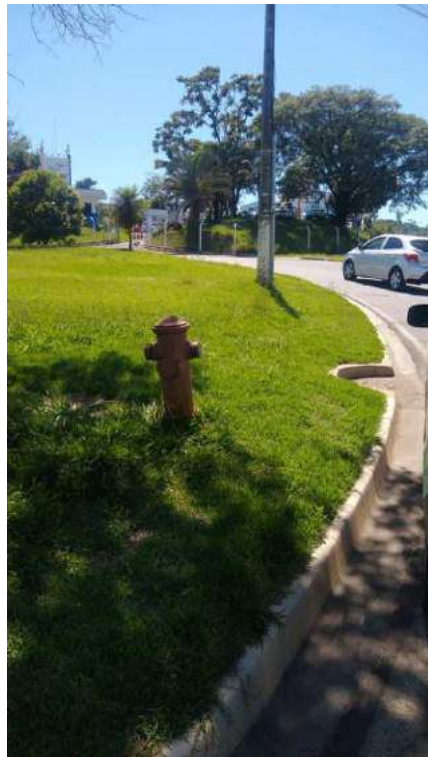
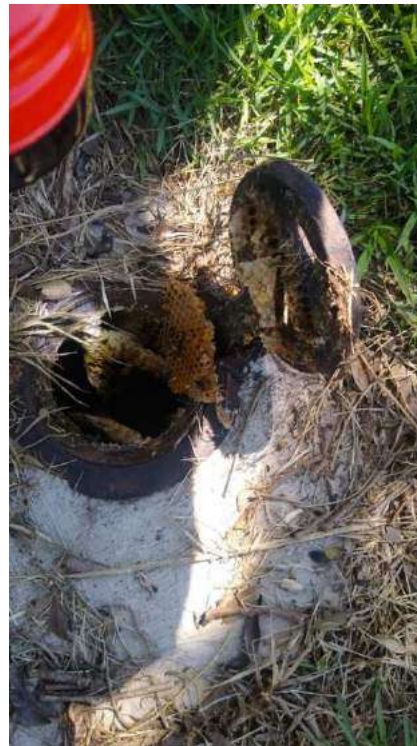
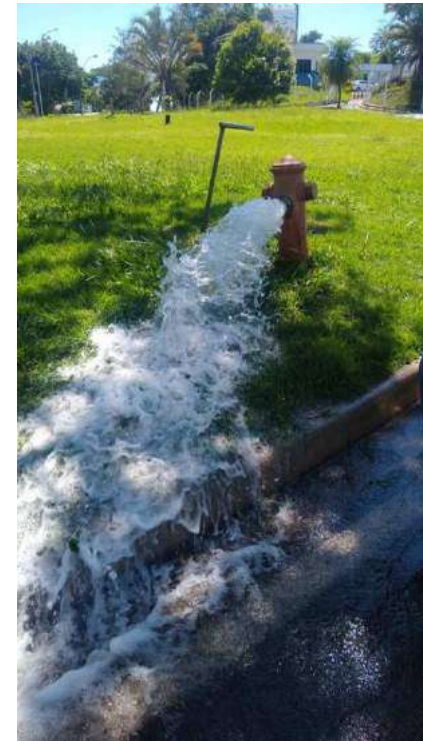
**ANTES**

**Conclusão:** Hidrante funcionando corretamente, com boa vazão. Registros acessíveis e manobráveis. Pintura de solo, viária e hidrante conforme IT 34/2019 – Corpo de Bombeiros da Polícia Militar do Estado de São Paulo.

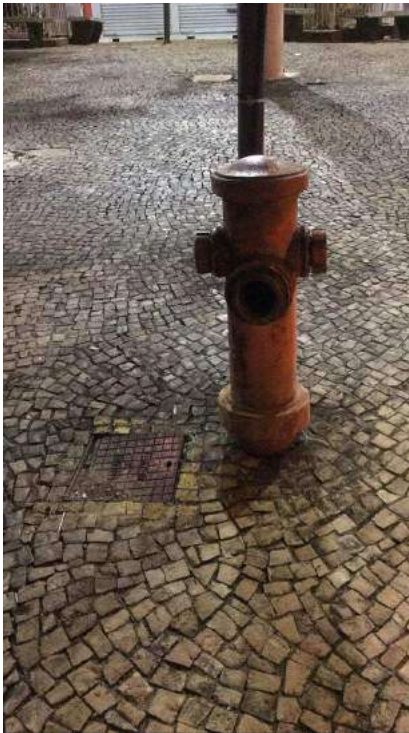
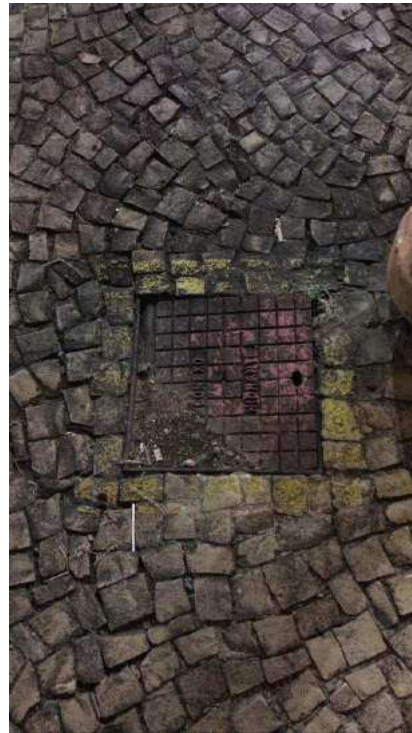
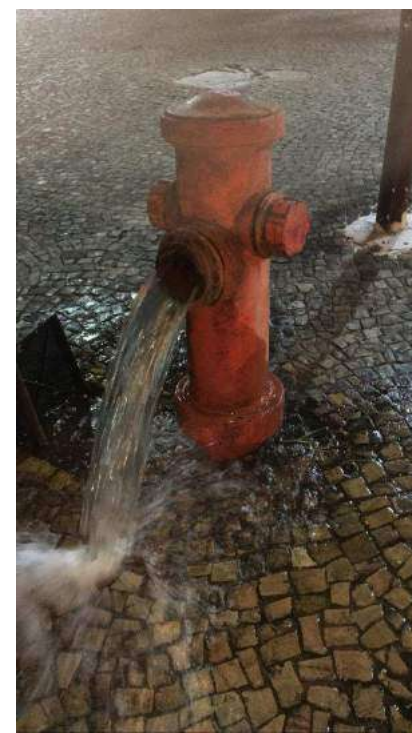
**ANTES**

**Conclusão:** Hidrante funcionando corretamente, com vazão média. É a vazão/pressão disponível neste ponto da rede. Registros acessíveis e manobráveis. Pintura de solo, viária e hidrante conforme IT 34/2019 – Corpo de Bombeiros da Polícia Militar do Estado de São Paulo.

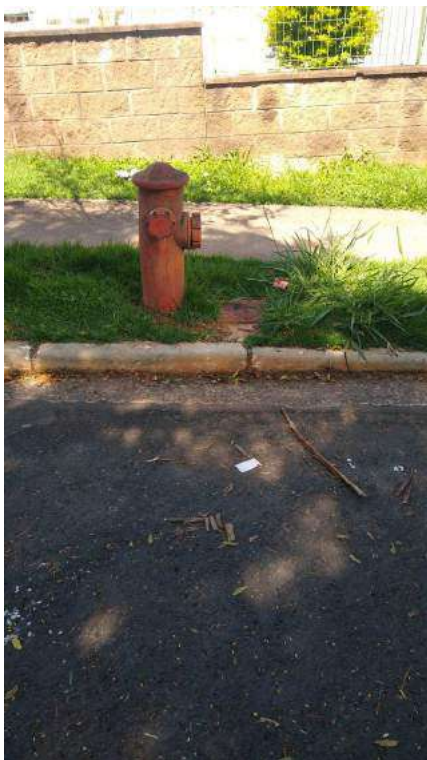
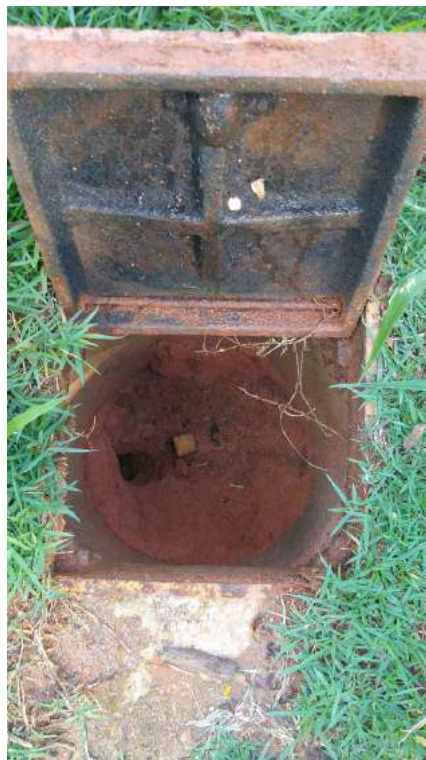
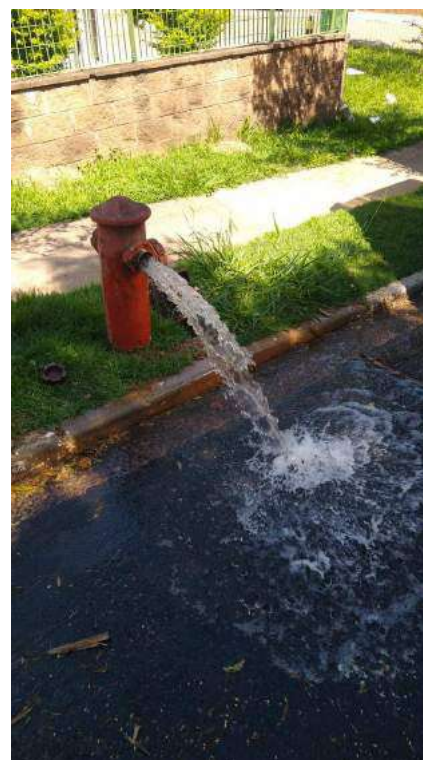
**ANTES**

**Conclusão:** Hidrante funcionando corretamente, com vazão boa. Registros acessíveis e manobráveis. Pintura de solo, viária e hidrante conforme IT 34/2019 – Corpo de Bombeiros da Polícia Militar do Estado de São Paulo.

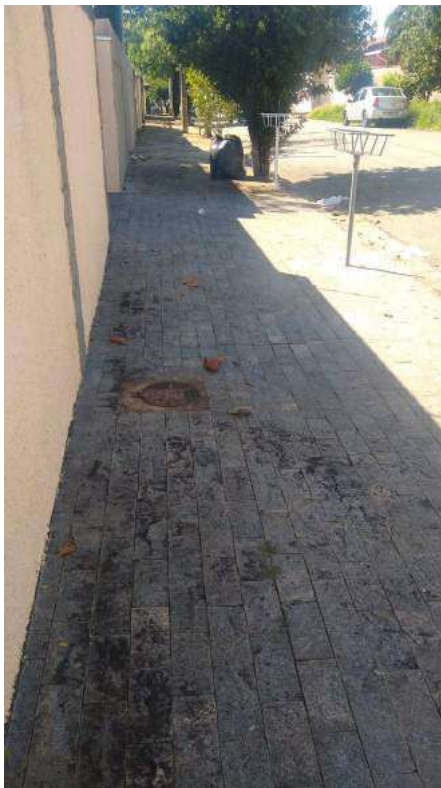
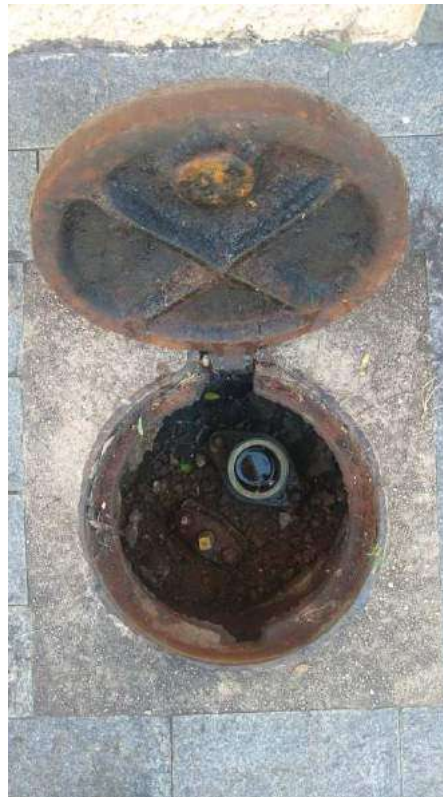
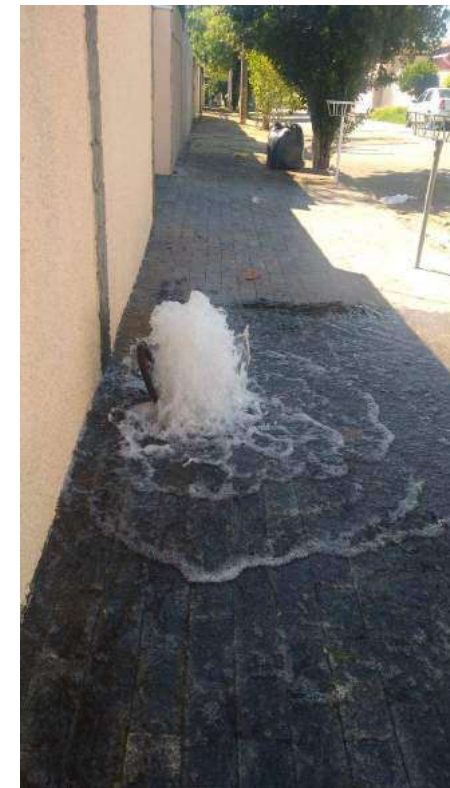
**ANTES**

| ID | Tipo | Endereço | Município | Última Vistoria DAEV | Situação | Vazão | Responsável(is) |
|---|---|---|---|---|---|---|---|
| 13815 | Subterrâneo | RUA MARIA FONSECA DE CARVALHO<br>DEFRONTE A RUA HORACIO SALES CUNHA | VALINHOS | Março/2023 | POSSÍVEL DE<br>USO | BOA | Marcello /<br>Ricardo Faria |

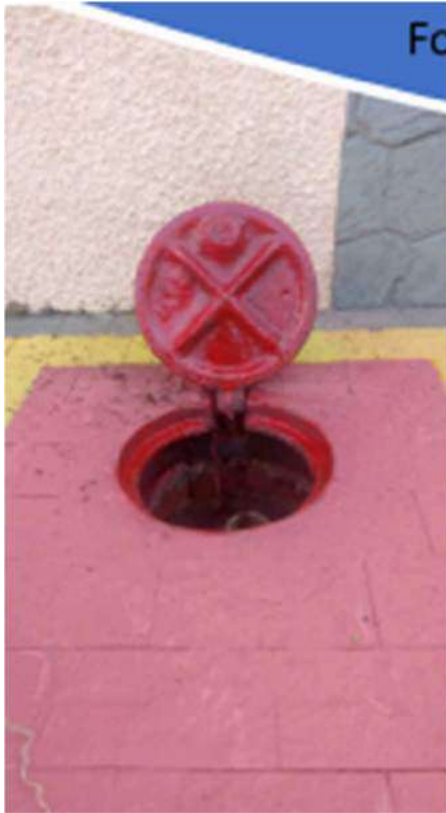
**DEPOIS**

**Conclusão:** Hidrante funcionando corretamente, com vazão boa. Registros acessíveis e manobráveis. Pintura de solo, viária e hidrante conforme IT 34/2019 – Corpo de Bombeiros da Polícia Militar do Estado de São Paulo.

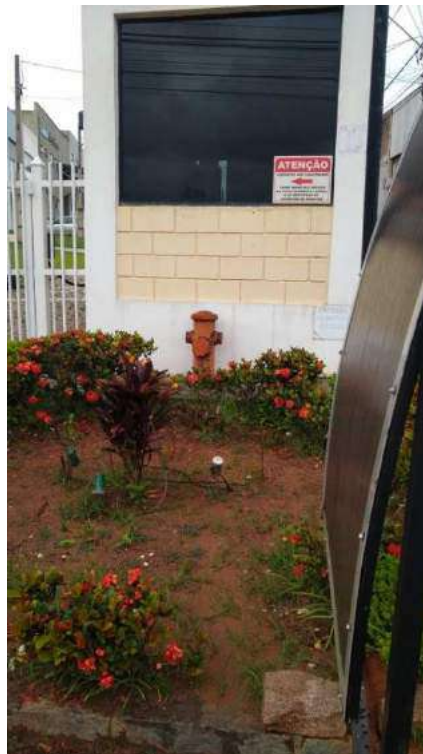
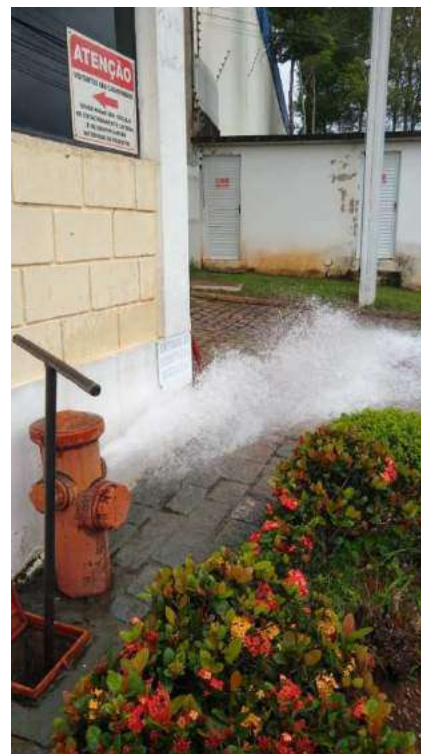
**ANTES**

| ID | Tipo | Endereço | Município | Última Vistoria do CB | Situação | Vazão |
|---|---|---|---|---|---|---|
| 12553 | Coluna | ROD MUNICIPAL DOS ANDRADAS 1662 DEFR AO CEJA – CENTRO EMPRESARIAL JOAQUIM ARICÓ | VALINHOS | 13/12/2021 | POSSÍVEL DE USO | MÉDIA |

| ID | Tipo | Endereço | Município | Última Vistoria DAEV | Situação | Vazão | Responsável(is) |
|---|---|---|---|---|---|---|---|
| 12553 | Coluna | ROD MUNICIPAL DOS ANDRADAS 1662 DEFR AO CEJA – CENTRO EMPRESARIAL JOAQUIM ARICÓ | VALINHOS | Março/2023 | POSSÍVEL DE USO | EXCELENTE | Marcello /<br>Ricardo Faria |

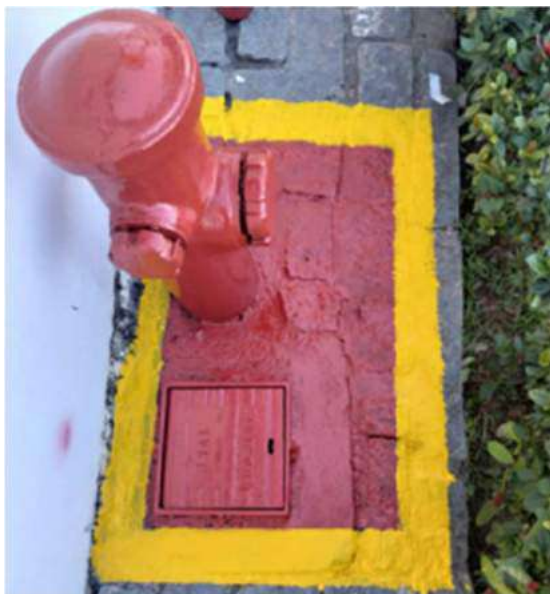
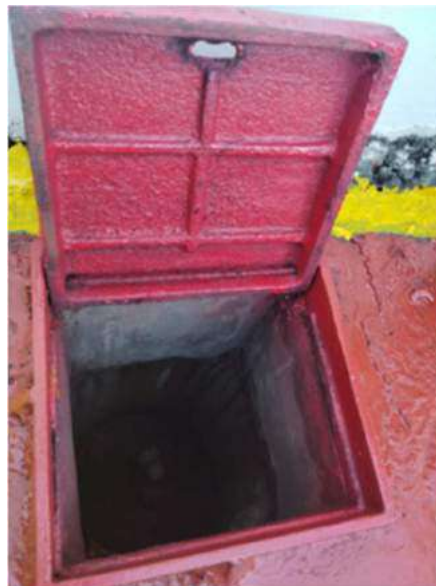
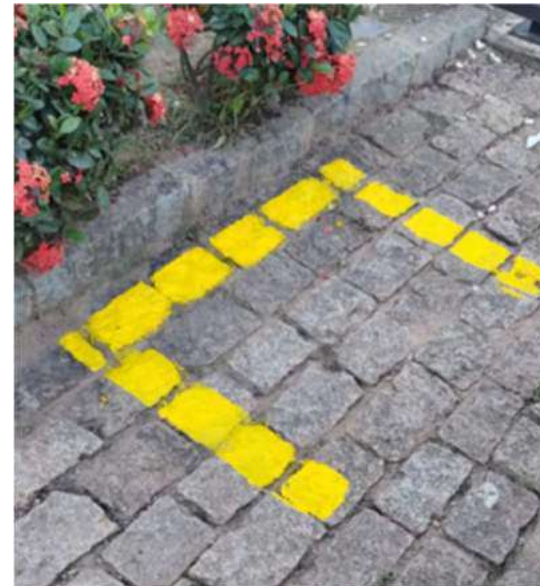
**DEPOIS**

**Conclusão:** Hidrante funcionando corretamente, com vazão excelente. Registros acessíveis e manobráveis. Pintura de solo, viária e hidrante conforme IT 34/2019 – Corpo de Bombeiros da Polícia Militar do Estado de São Paulo.

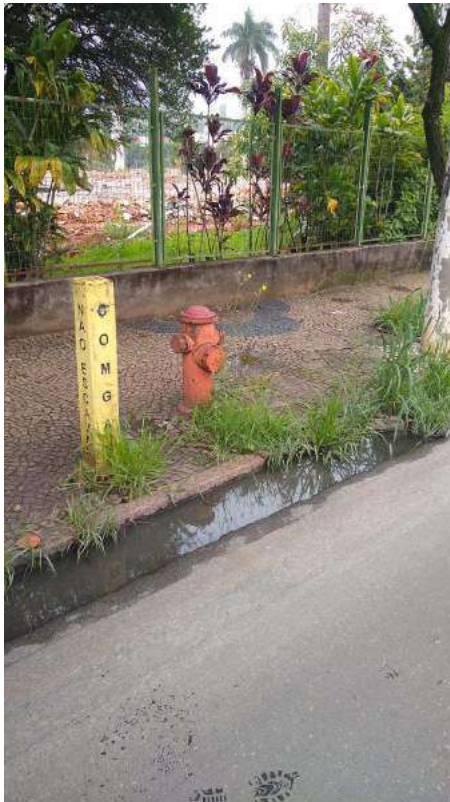
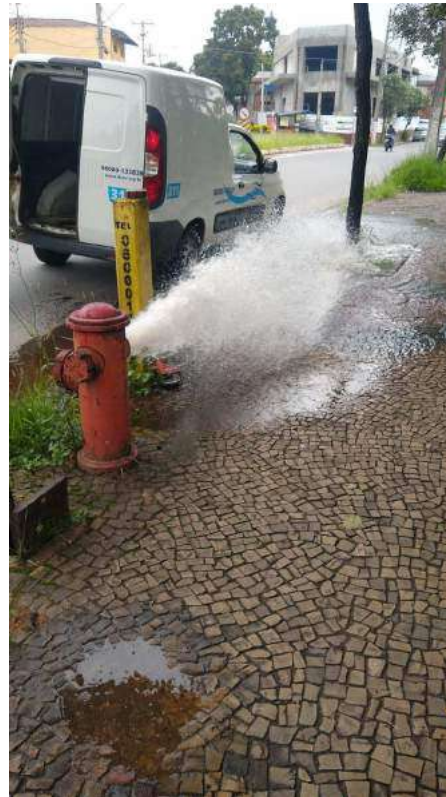
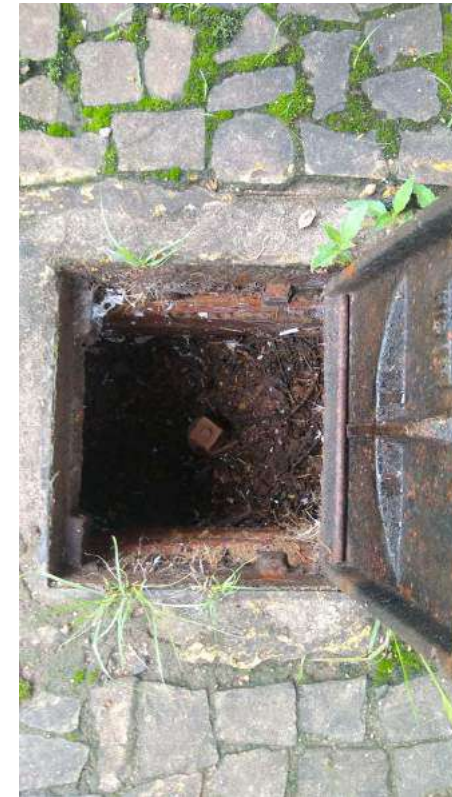
**ANTES**

| ID | Tipo | Endereço | Município | Última Vistoria do CB | Situação | Vazão |
|---|---|---|---|---|---|---|
| 12551 | Coluna | RUA TREZE DE MAIO ESQUINA COM A RUA ANTONIO CARLOS | VALINHOS | 13/12/2021 | POSSÍVEL DE USO | MEDIA |

| ID | Tipo | Endereço | Município | Última Vistoria DAEV | Situação | Vazão | Responsável(is) |
|---|---|---|---|---|---|---|---|
| 12551 | Coluna | RUA TREZE DE MAIO ESQUINA COM A RUA ANTONIO CARLOS | VALINHOS | Março/2023 | POSSÍVEL DE USO | EXCELENTE | Marcello / Ricardo Faria |

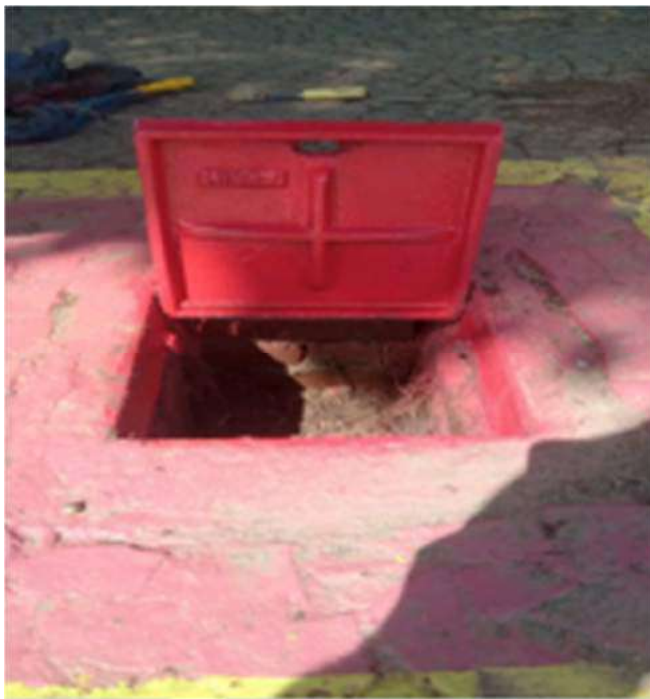
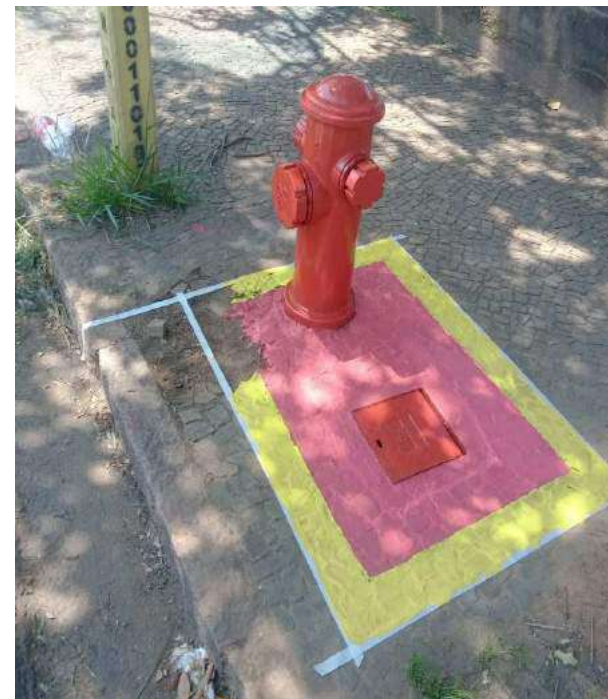
**DEPOIS**

**Conclusão:** Hidrante funcionando corretamente, com vazão excelente. Registros acessíveis e manobráveis. Pintura de solo, viária e hidrante conforme IT 34/2019 – Corpo de Bombeiros da Polícia Militar do Estado de São Paulo.

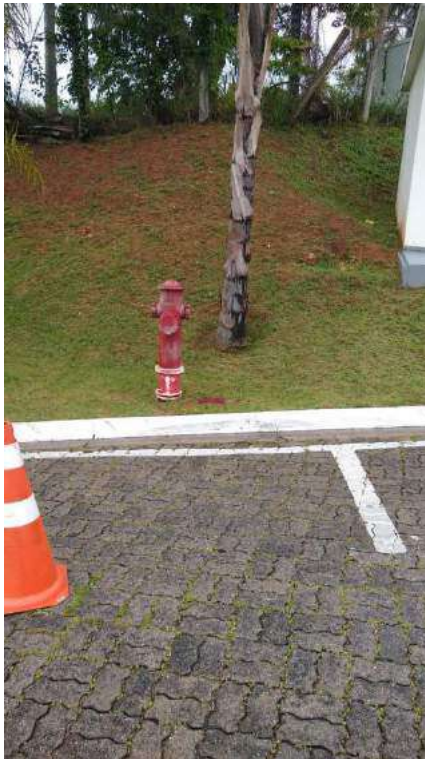
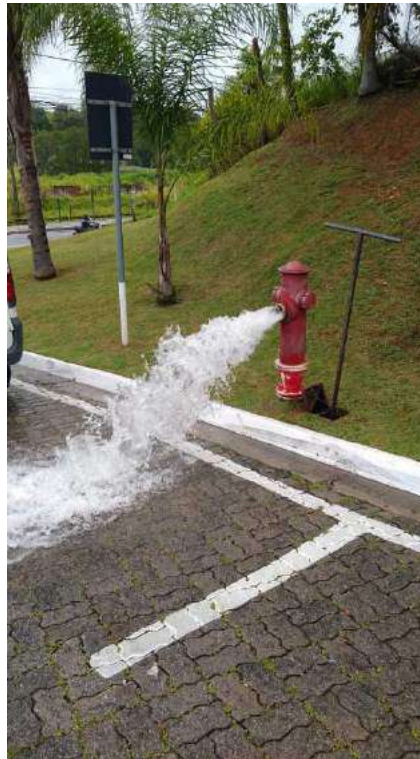
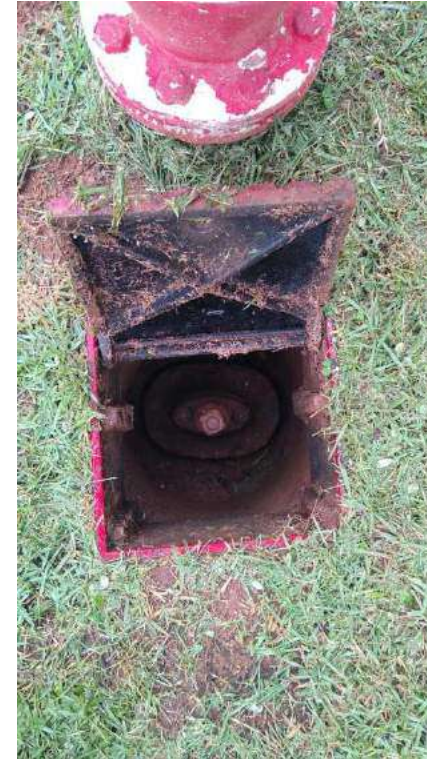
**ANTES**

| ID | Tipo | Endereço | Município | Última Vistoria do CB | Situação | Vazão |
|---|---|---|---|---|---|---|
| 12552 | Coluna | ROD MUNICIPAL DOS ANDRADAS 1544<br>DEFRONTA AO COND RESIDL JD FIORELLA | VALINHOS | 13/12/2021 | POSSÍVEL DE<br>USO | MÉDIA |

| ID | Tipo | Endereço | Município | Última Vistoria DAEV | Situação | Vazão | Responsável(is) |
|---|---|---|---|---|---|---|---|
| 12552 | Coluna | ROD MUNICIPAL DOS ANDRADAS 1544<br>DEFRONTA AO COND RESIDL JD FIORELLA | VALINHOS | Março/2023 | POSSÍVEL DE<br>USO | EXCELENTE | Marcello /<br>Ricardo Faria |

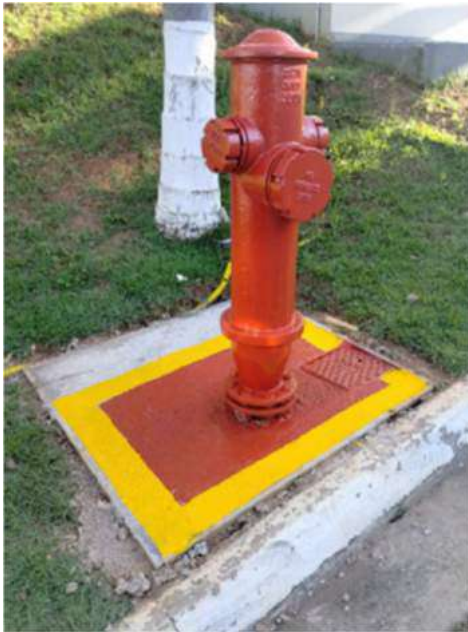
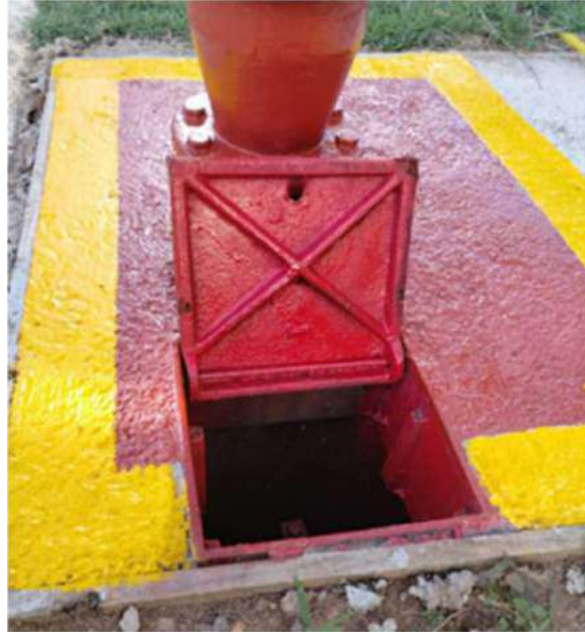
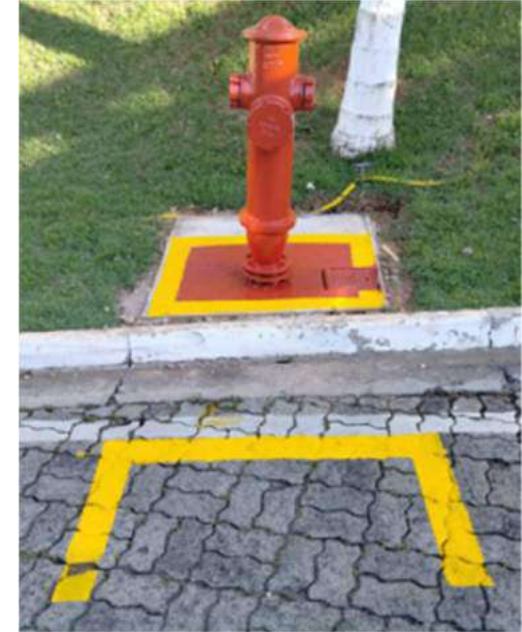
**DEPOIS**

**Conclusão:** Hidrante funcionando corretamente, com vazão excelente. Registros acessíveis e manobráveis. Pintura de solo, viária e hidrante conforme IT 34/2019 – Corpo de Bombeiros da Polícia Militar do Estado de São Paulo.

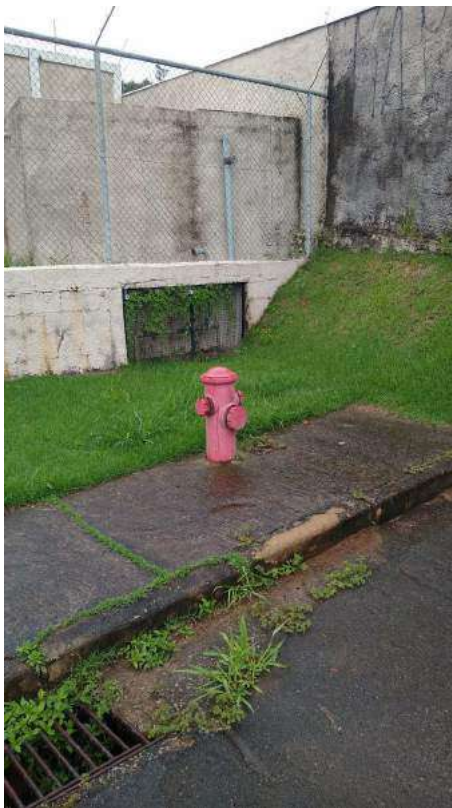
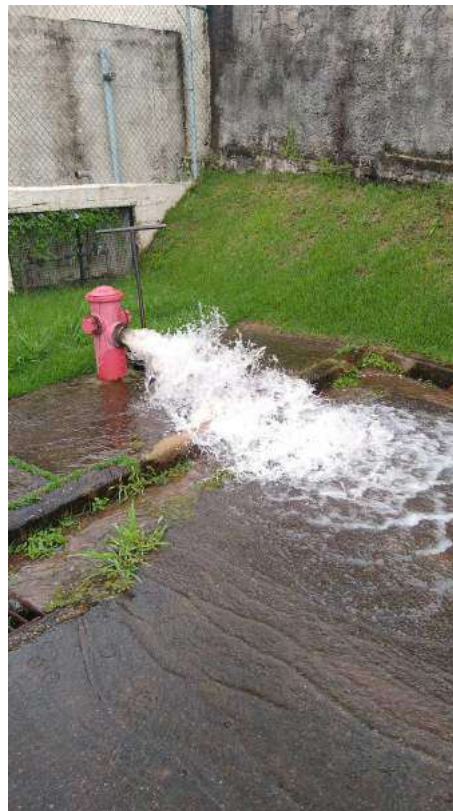
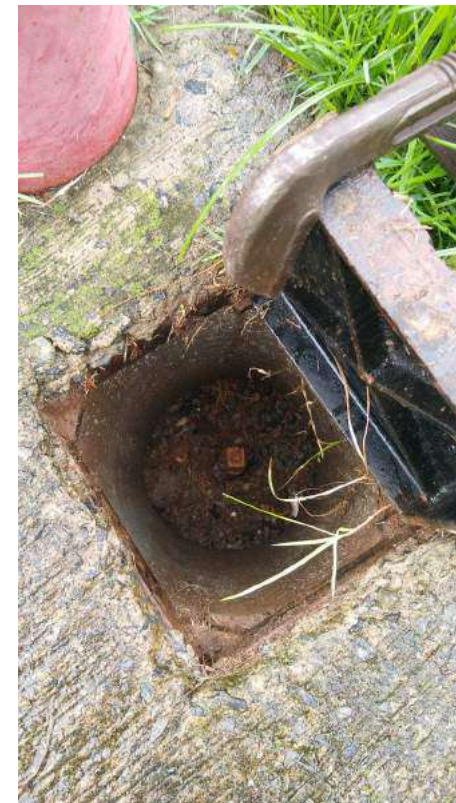
**ANTES**

| ID | Tipo | Endereço | Município | Última Vistoria do CB | Situação | Vazão |
|---|---|---|---|---|---|---|
| 12554 | Coluna | RODOVIA MUNICIPAL DOS ANDRADAS 2500<br>ATRAS DO CONDOMINIO SANTA ROSA | VALINHOS | 13/12/2021 | POSSÍVEL DE<br>USO | MÉDIA |

| ID | Tipo | Endereço | Município | Última Vistoria DAEV | Situação | Vazão | Responsável(is) |
|---|---|---|---|---|---|---|---|
| 12554 | Coluna | RODOVIA MUNICIPAL DOS ANDRADAS 2500<br>ATRAS DO CONDOMINIO SANTA ROSA | VALINHOS | Março/2023 | POSSÍVEL DE<br>USO | BOA | Marcello /<br>Ricardo Faria |

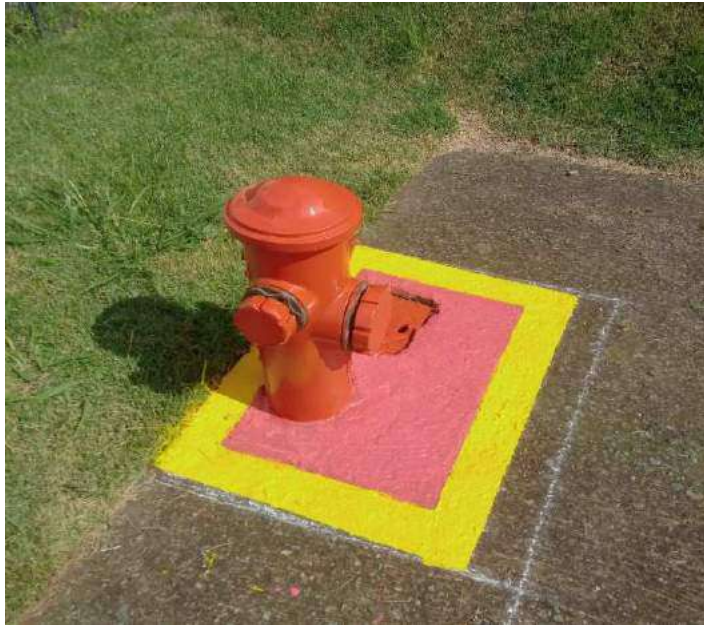
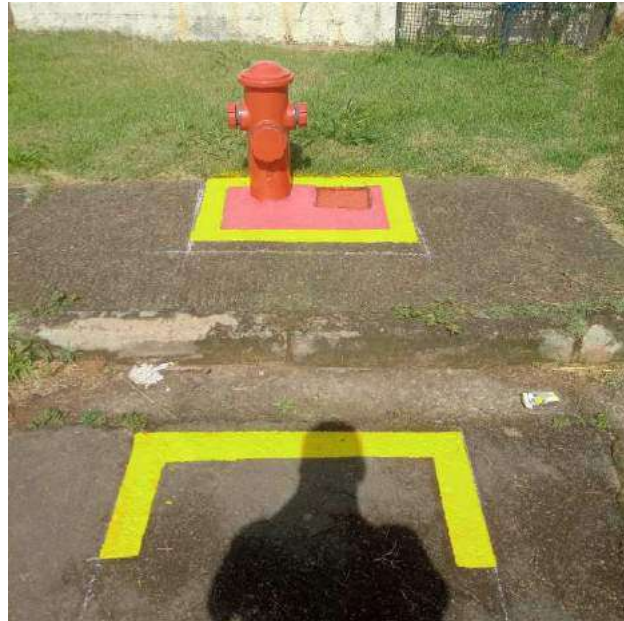
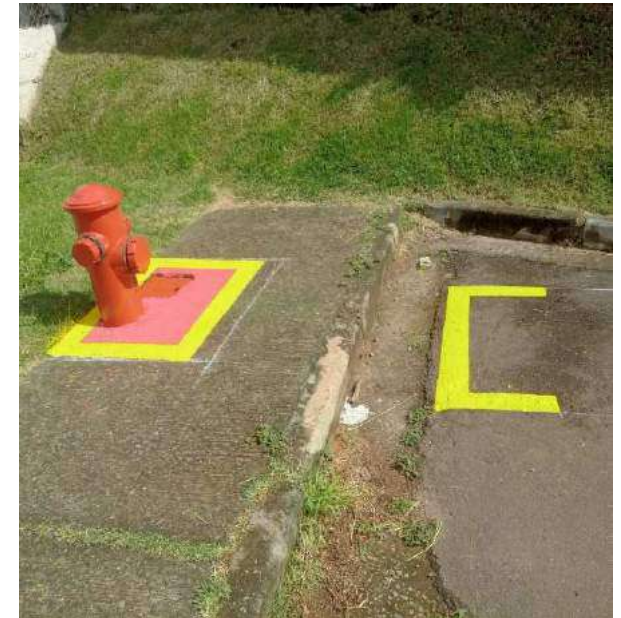
**DEPOIS**

**Conclusão:** Hidrante funcionando corretamente, com vazão boa. Registros acessíveis e manobráveis. Pintura de solo, viária e hidrante conforme IT 34/2019 – Corpo de Bombeiro da Polícia Militar do Estado de São Paulo.

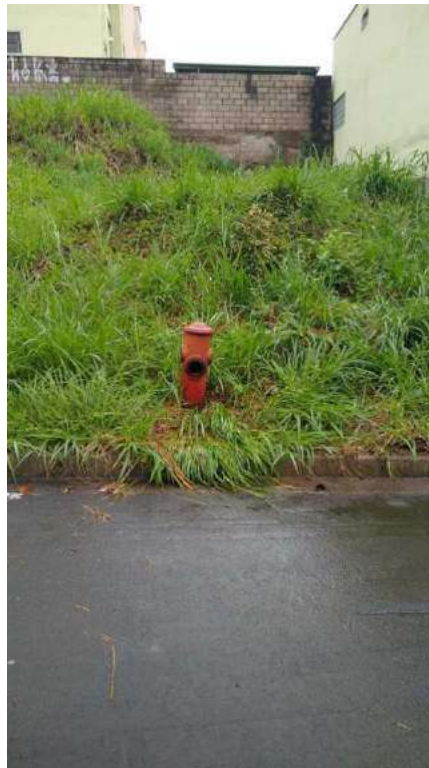
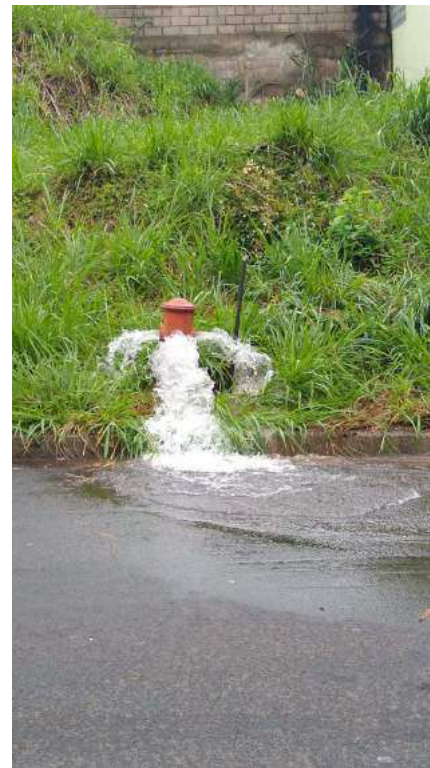
**ANTES**

| ID | Tipo | Endereço | Município | Última Vistoria do CB | Situação | Vazão |
|---|---|---|---|---|---|---|
| 12555 | Coluna | RUA ALBERTO JULIANO SERRA ESQUINA<br>COM A RUA ROSINA FOLEGATTI FERRARI | VALINHOS | 13/12/2021 | INOPERANTE | FRACA |

| ID | Tipo | Endereço | Município | Última Vistoria DAEV | Situação | Vazão | Responsável(is) |
|---|---|---|---|---|---|---|---|
| 12555 | Coluna | RUA ALBERTO JULIANO SERRA COM RUA<br>ROSINA FOLEGATTI FERRARI – JD S. CECÍLIA | VALINHOS | Março/2023 | POSSÍVEL DE<br>USO | BOA | Marcello /<br>Ricardo Faria |

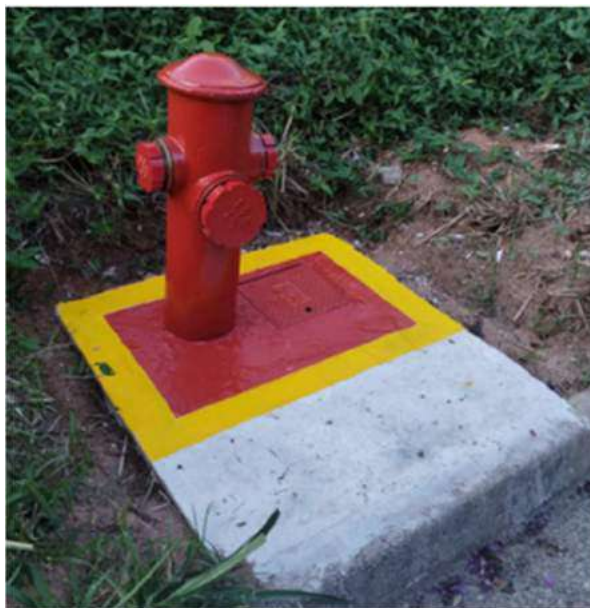
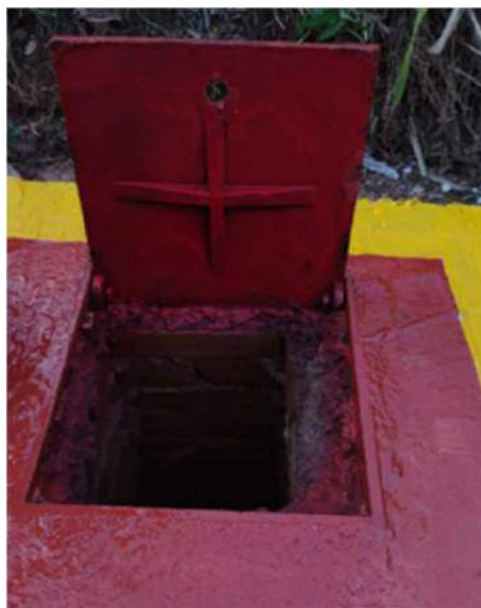
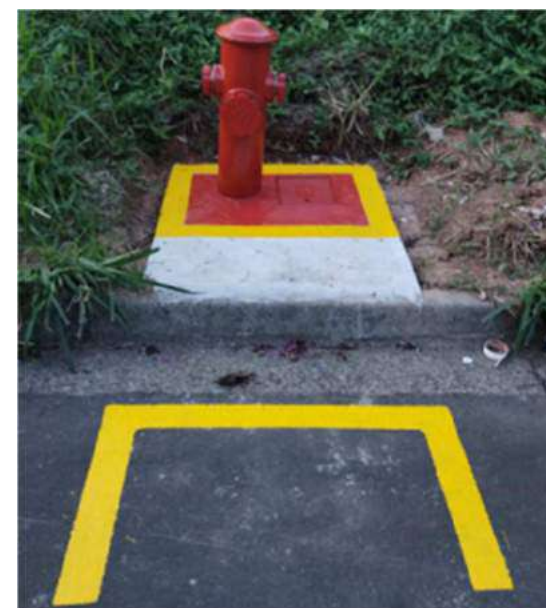
**DEPOIS**

**Conclusão:** Hidrante funcionando corretamente, com vazão boa. Registros acessíveis e manobráveis. Pintura de solo, viária e hidrante conforme IT 34/2019 – Corpo de Bombeiros da Polícia Militar do Estado de São Paulo.

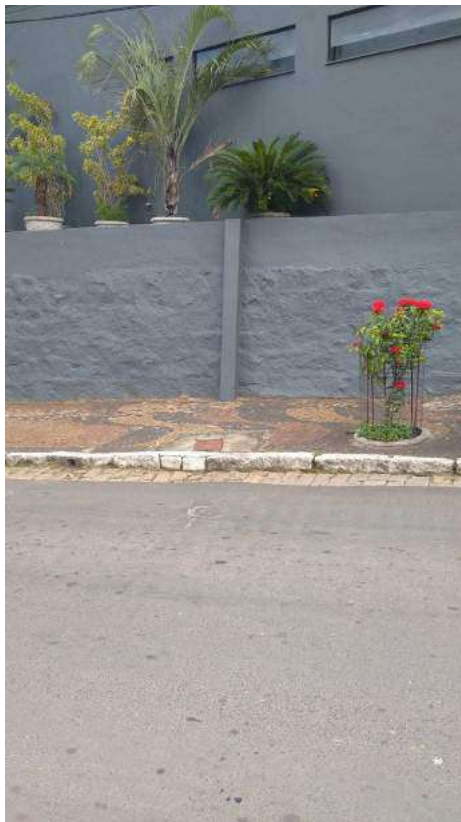
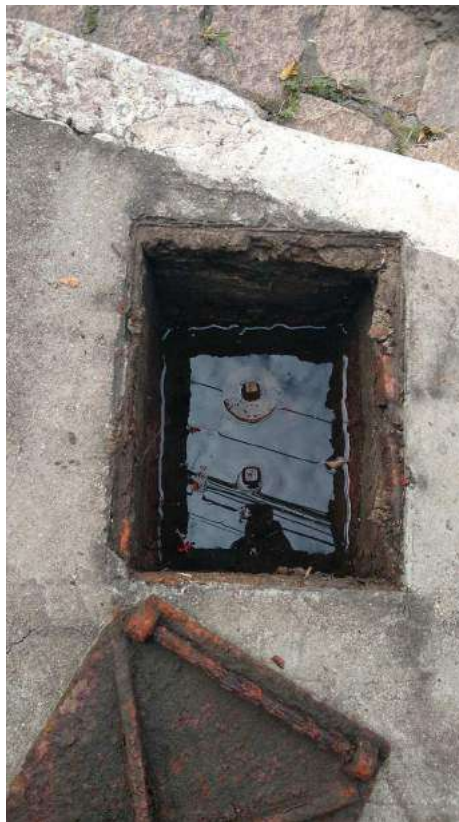
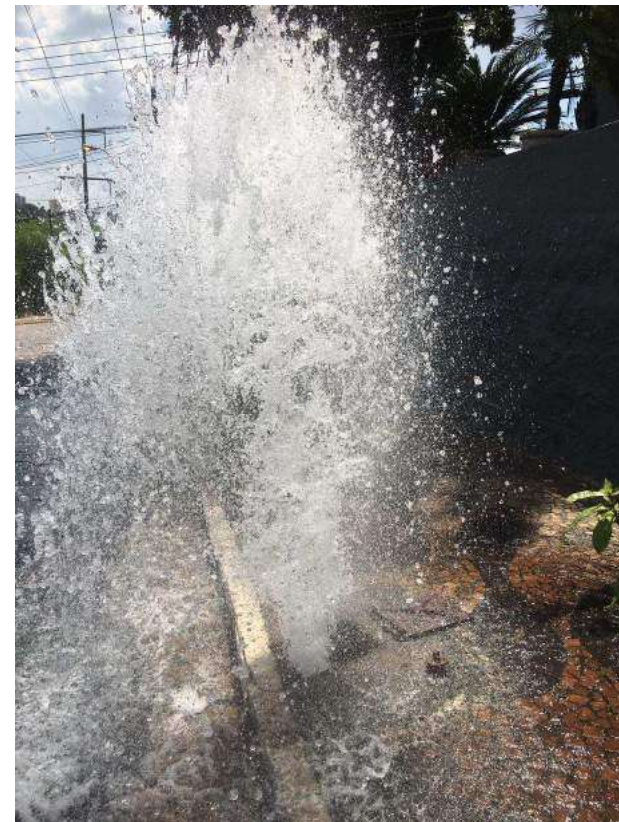
**ANTES**

| ID | Tipo | Endereço | Município | Última Vistoria do CB | Situação | Vazão |
|---|---|---|---|---|---|---|
| 12567 | Subterrâneo | RUA OROZIMBO MAIA 21 ESQUINA COM A RUA DOZE DE OUTUBRO | VALINHOS | 13/12/2021 | POSSÍVEL DE USO | MÉDIA |

| ID | Tipo | Endereço | Município | Última Vistoria DAEV | Situação | Vazão | Responsável(is) |
|---|---|---|---|---|---|---|---|
| 12567 | Subterrâneo | RUA OROZIMBO MAIA 21 ESQUINA COM A RUA DOZE DE OUTUBRO | VALINHOS | Março/2023 | POSSÍVEL DE USO | BOA | Marcello / Ricardo Faria |

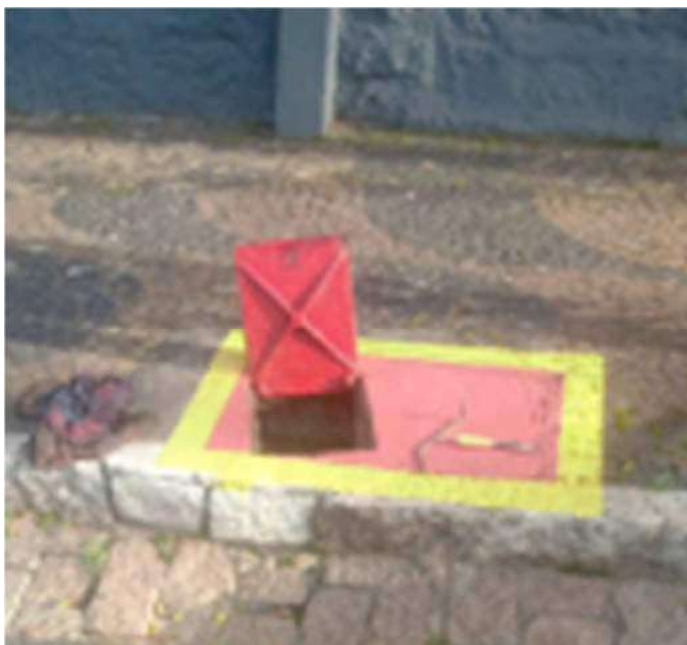
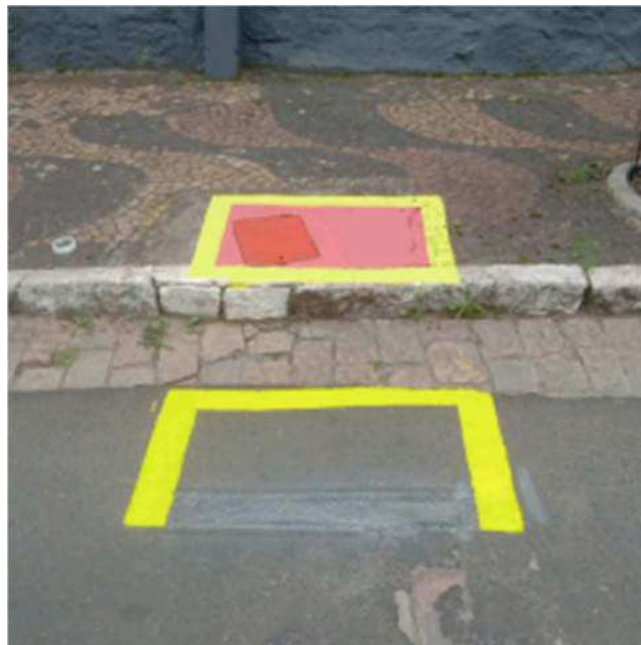
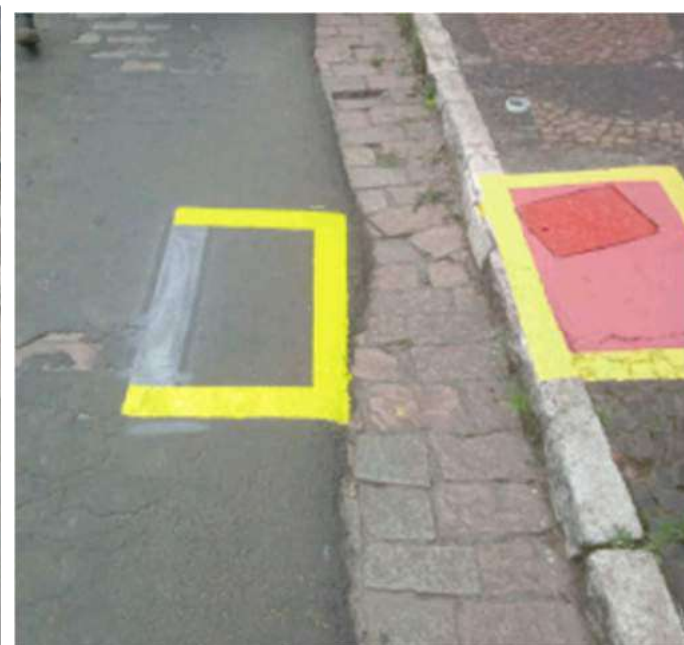
**DEPOIS**

**Conclusão:** Hidrante funcionando corretamente, com boa vazão. Registros acessíveis e manobráveis. Realizada adequação da identificação (pintura de solo e hidrante) conforme IT 34/2019 – Corpo de Bombeiros da Polícia Militar do Estado de São Paulo.

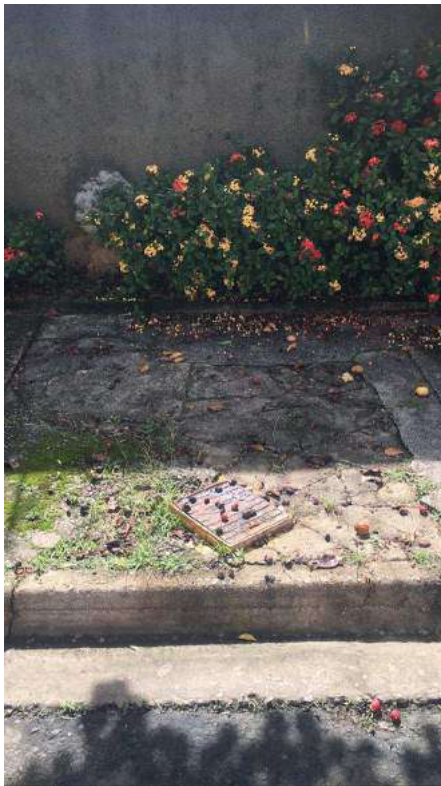
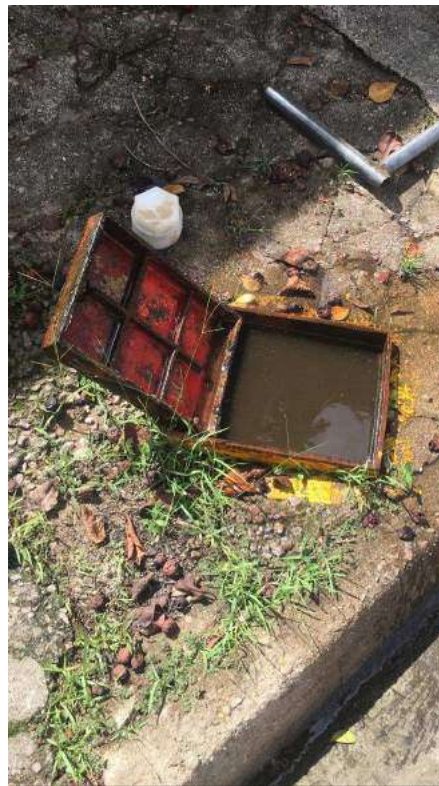
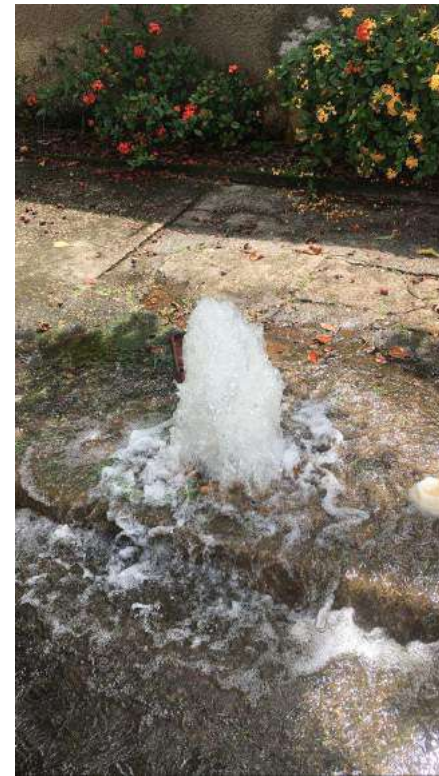
**ANTES**

| ID | Tipo | Endereço | Município | Última Vistoria do CB | Situação | Vazão |
|---|---|---|---|---|---|---|
| 13813 | Subterrâneo | RUA PAULO PRADO ESQUINA COM A RUA ENGENHERIO ANTONIO MAYER | VALINHOS | 13/12/2021 | POSSÍVEL DE USO | MÉDIA |

| ID | Tipo | Endereço | Município | Última Vistoria DAEV | Situação | Vazão | Responsável(is) |
|---|---|---|---|---|---|---|---|
| 13813 | Subterrâneo | RUA PAULO PRADO ESQUINA COM A RUA ENGENHERIO ANTONIO MAYER | VALINHOS | Março/2023 | POSSÍVEL DE USO | BOA | Marcello /<br>Ricardo Faria |
