**Resposta ao Requerimento nº 1200/2023**

**OFÍCIO Nº 359/2023 – PRES/DAEV**

# Hidrantes Urbanos do Município de Valinhos

## Relatório de Operacionalidade

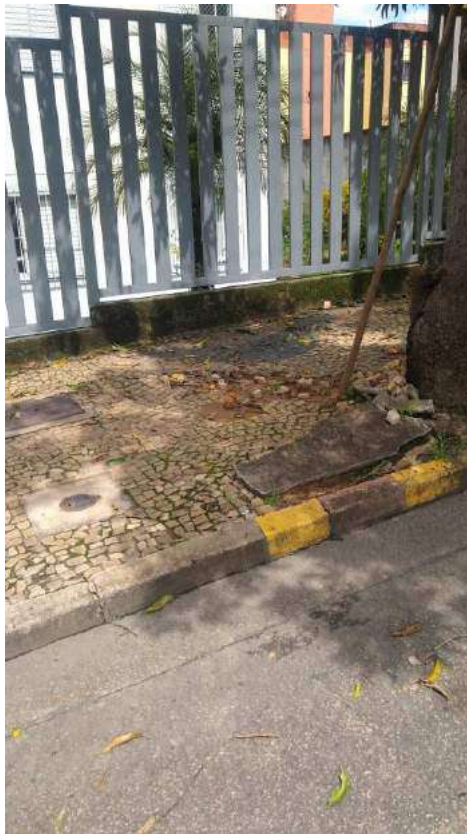
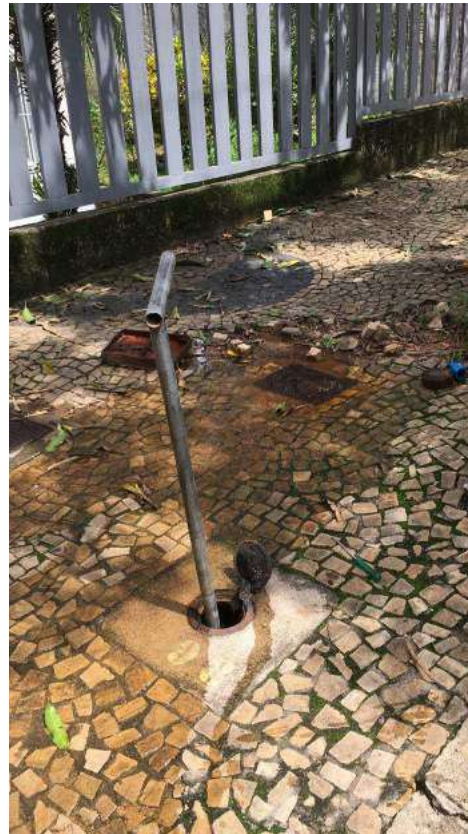
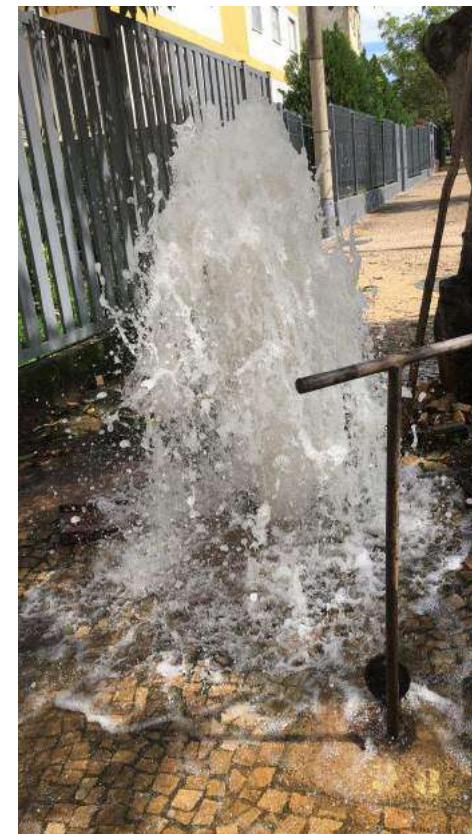
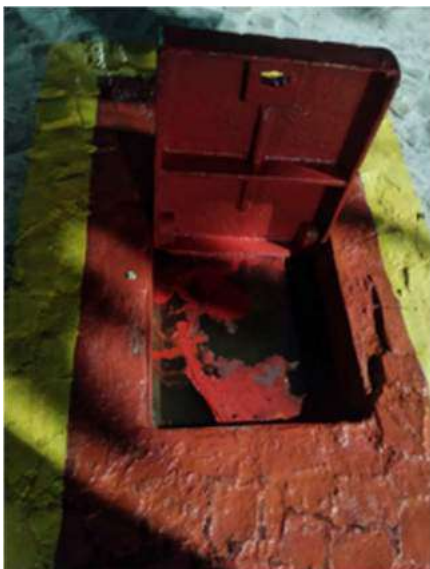
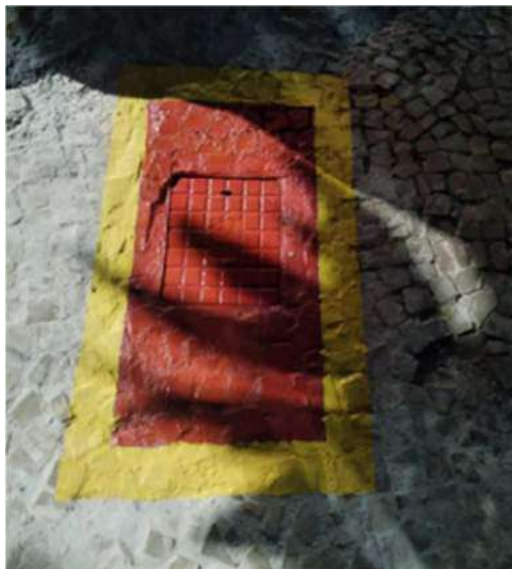
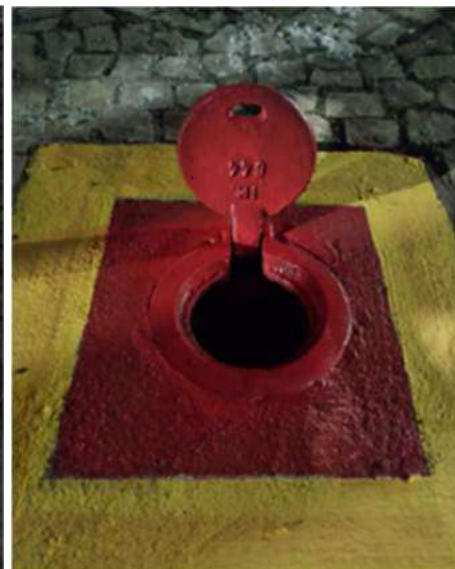
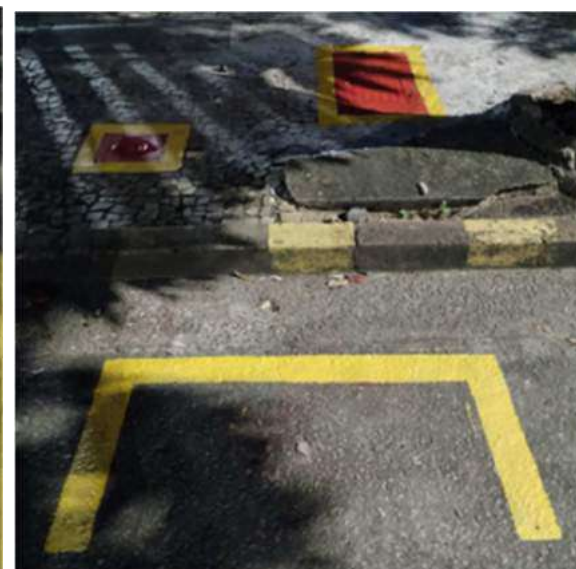
**Conclusão:** Hidrante funcionando corretamente, com excelente vazão. Registros acessíveis e manobráveis. Necessário refazer passeio (calçada) e adequar a identificação (pintura de solo e hidrante) conforme IT 34/2019 – Corpo de Bombeiros da Polícia Militar do Estado de São Paulo.

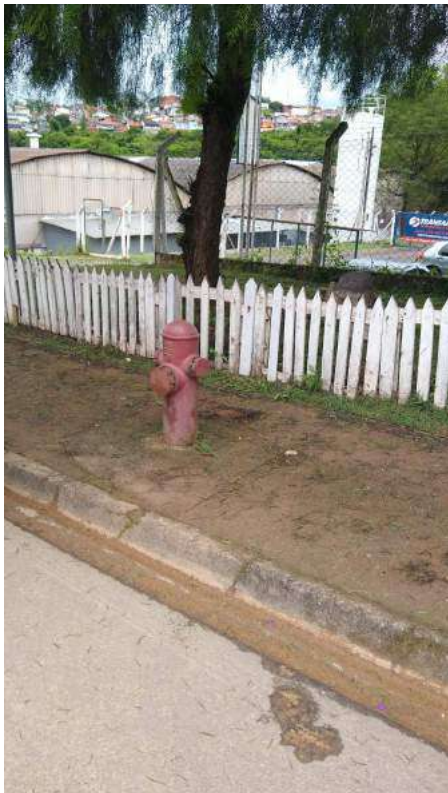
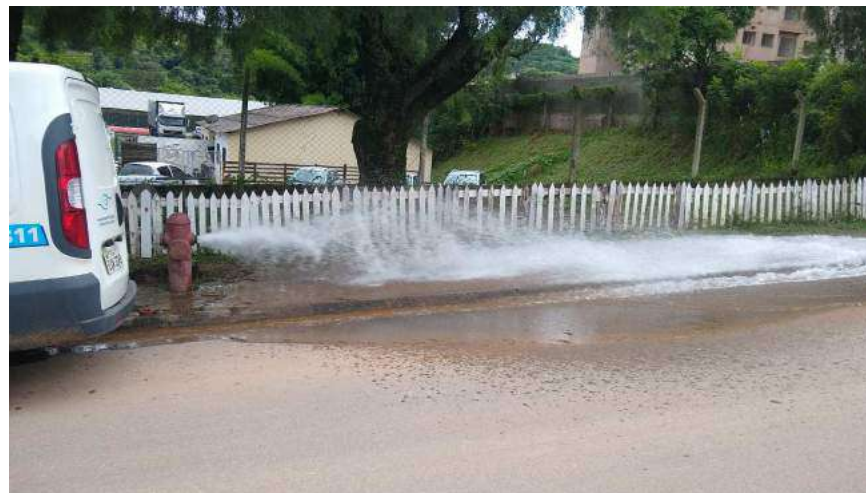
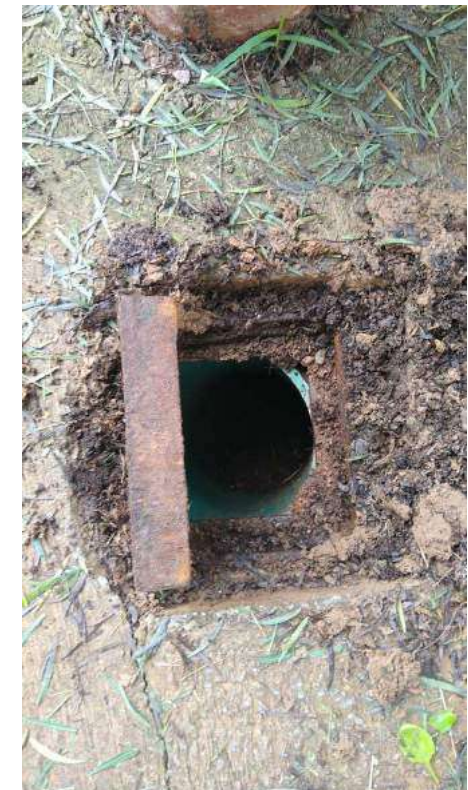
| ID | Tipo | Endereço | Município | Última Vistoria do CB | Situação | Vazão |
|---|---|---|---|---|---|---|
| 7855 | Coluna | RUA JOAO BISSOTO FILHO 1685 | VALINHOS | 13/12/2021 | INOOPERANTE | FRACA |

**Conclusão:** Hidrante funcionando corretamente, com excelente vazão. Registros acessíveis e manobráveis. Realizada adequação da identificação (pintura de solo e hidrante) conforme IT 34/2019 – Corpo de Bombeiros da Polícia Militar do Estado de São Paulo.

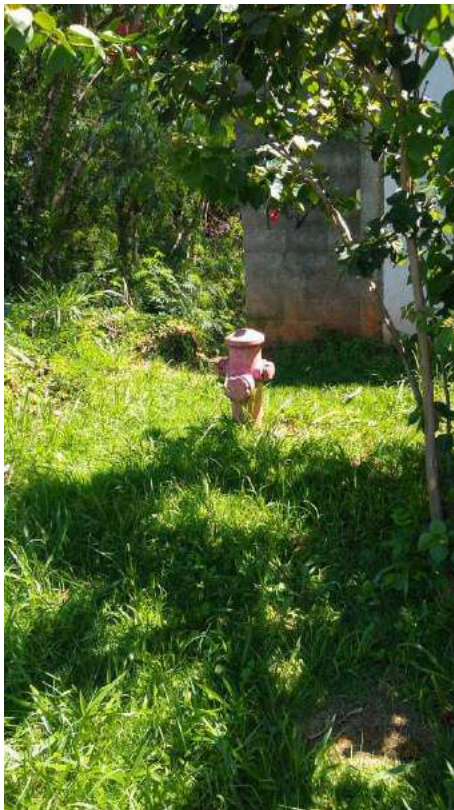
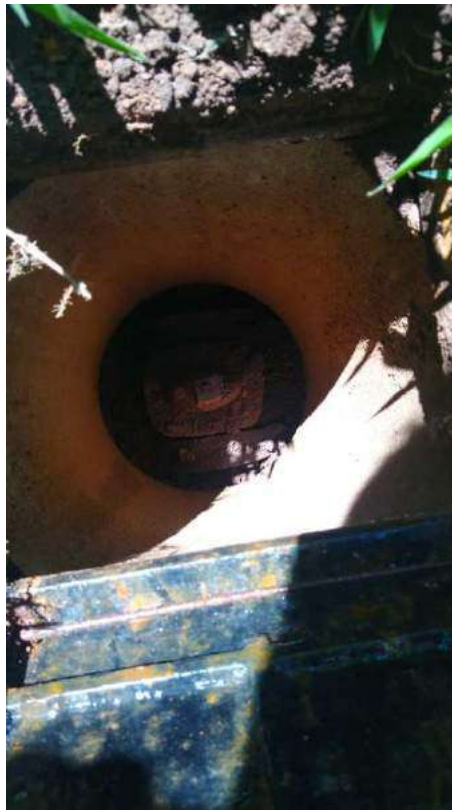
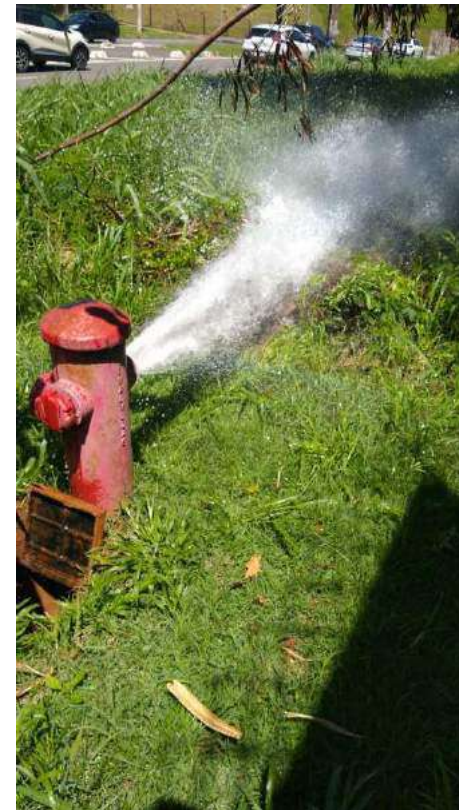
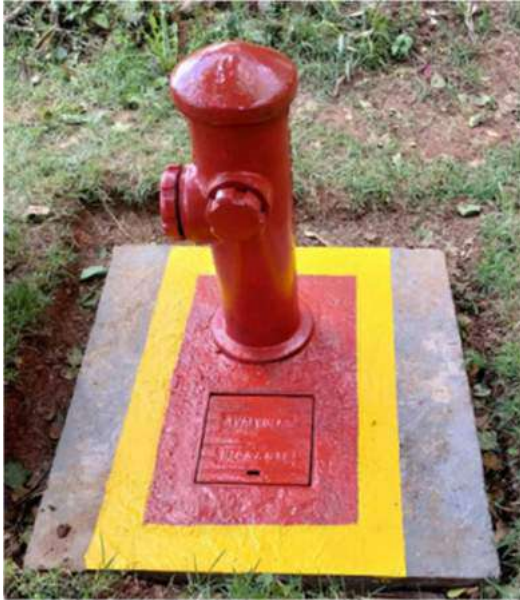
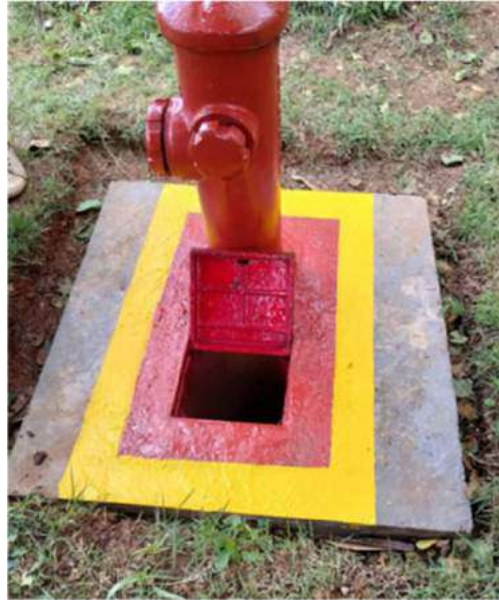
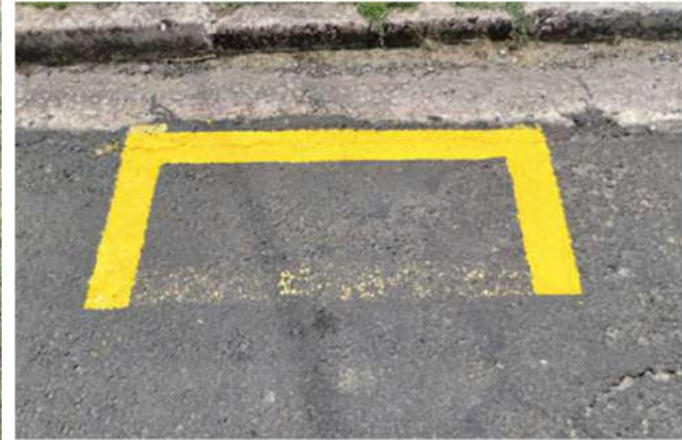
**Conclusão:** Hidrante funcionando corretamente, com boa vazão. Registros acessíveis e manobráveis. Realizada adequação da identificação (pintura de solo e hidrante) conforme IT 34/2019 – Corpo de Bombeiros da Polícia Militar do Estado de São Paulo.

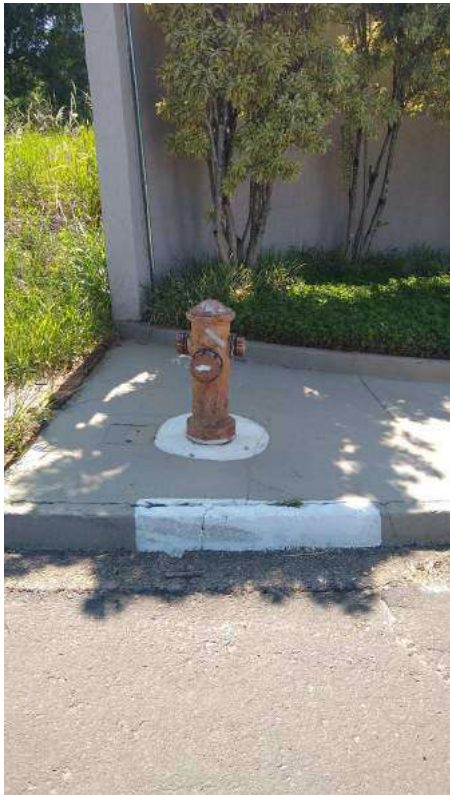
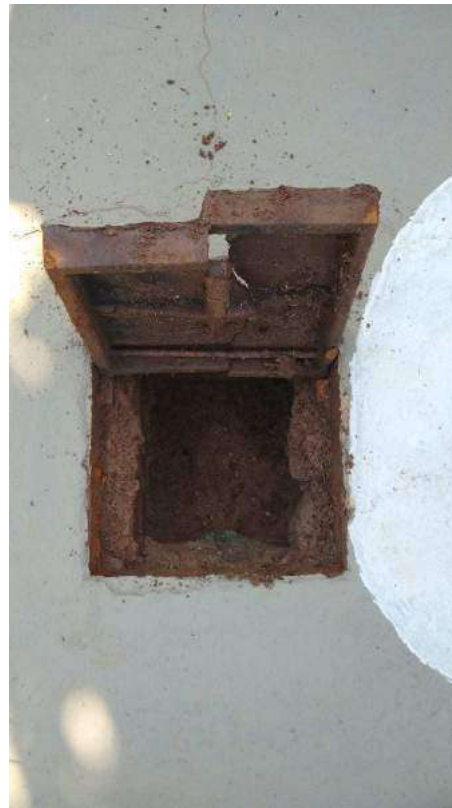
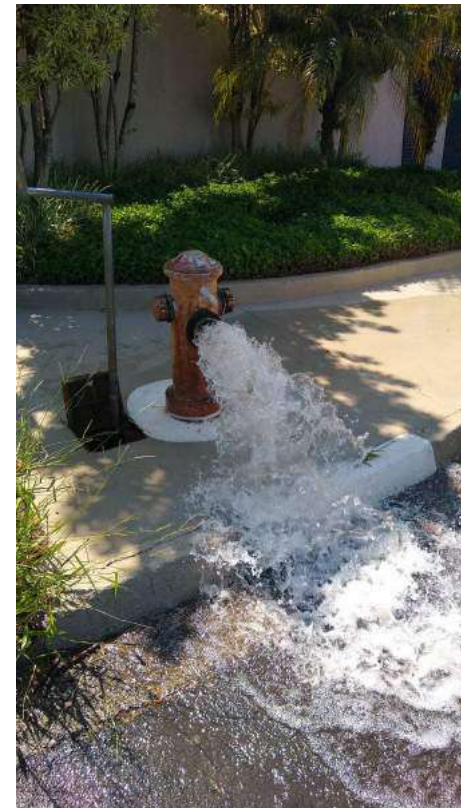
**Conclusão:** Hidrante funcionando corretamente, com boa vazão. Registros acessíveis e manobráveis. Realizada adequação da identificação (pintura de solo e hidrante) conforme IT 34/2019 – Corpo de Bombeiros da Polícia Militar do Estado de São Paulo.

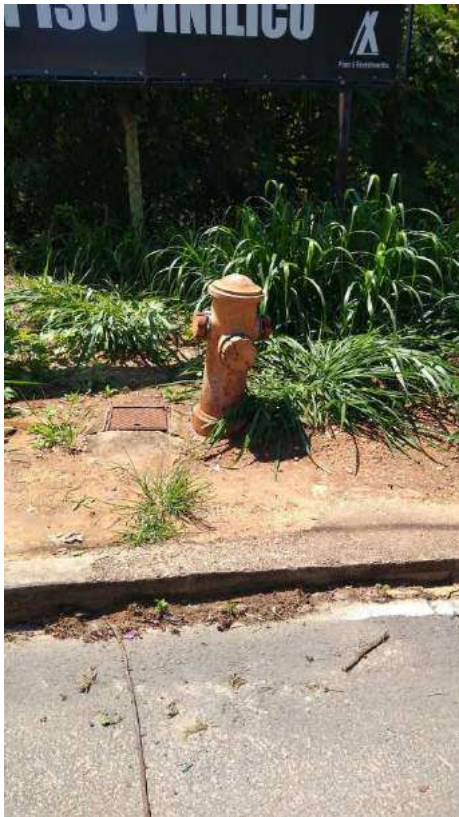
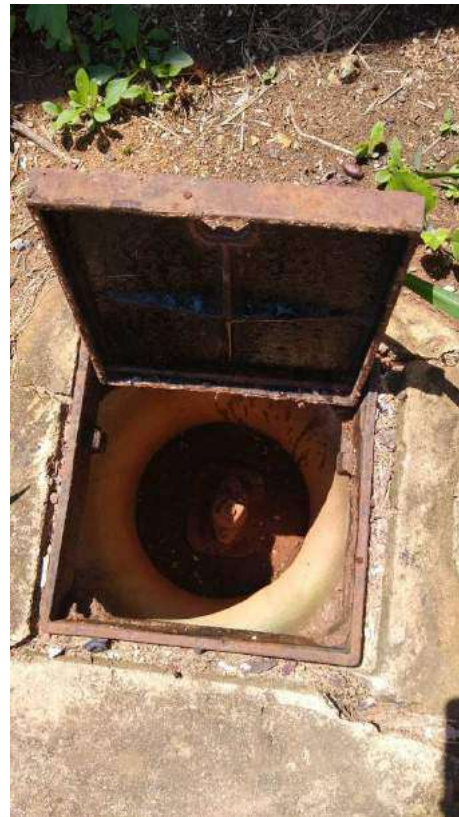
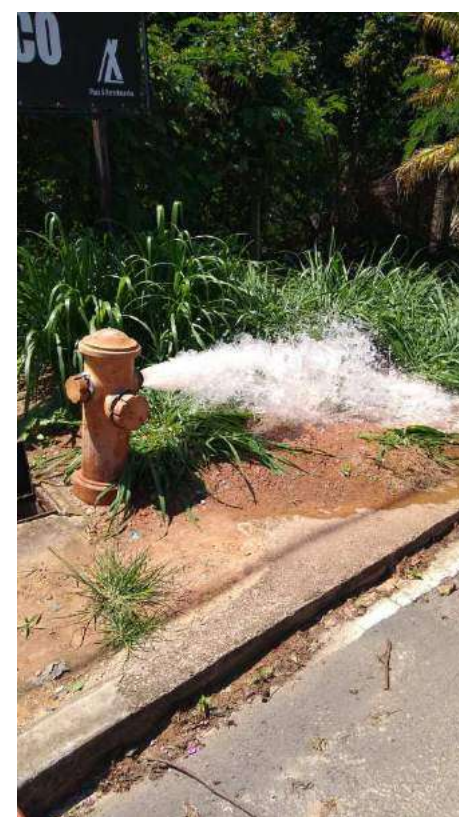
**Conclusão:** Hidrante funcionando corretamente, com excelente vazão. Registros acessíveis e manobráveis. Realizada adequação da identificação (pintura de solo e hidrante) conforme IT 34/2019 – Corpo de Bombeiros da Polícia Militar do Estado de São Paulo.

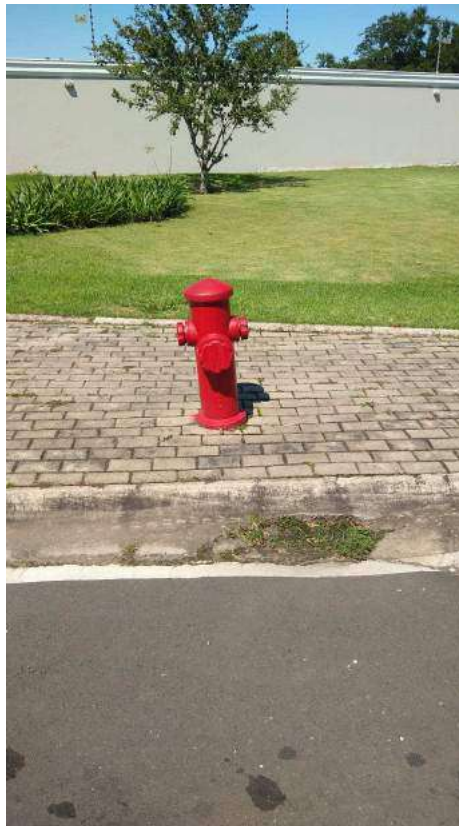
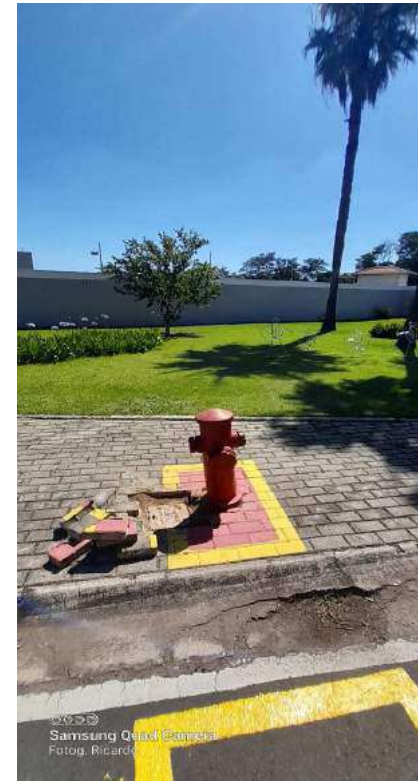
| ID | Tipo | Endereço | Município | Última Vistoria do CB | Situação | Vazão |
|---|---|---|---|---|---|---|
| 7611 | Coluna | RUA DOUTOR ADEMAR DE BARROS 629 – RESERVA DAS PALMEIRAS | VALINHOS | 14/12/2021 | INOPERANTE | SECO |

**Conclusão:** Hidrante funcionando corretamente, com boa vazão. Localizado registro do hidrante sob o piso intertravado. Realizada adequação da identificação (pintura de solo) conforme IT 34/2019 – Corpo de Bombeiros da Polícia Militar do Estado de São Paulo.

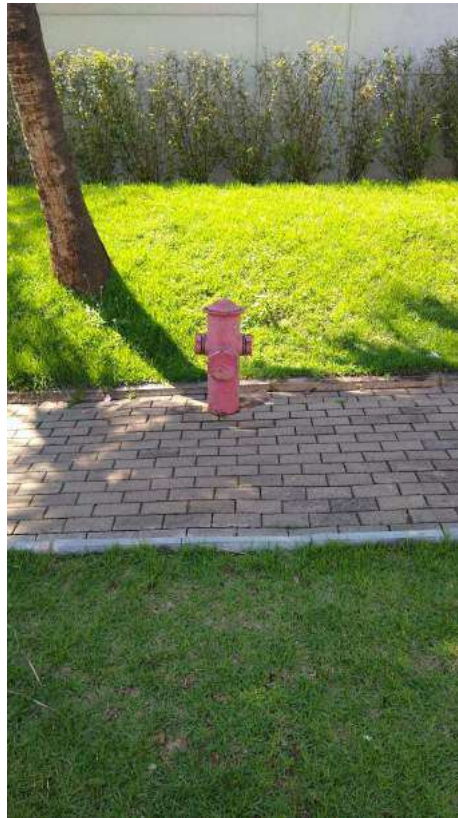
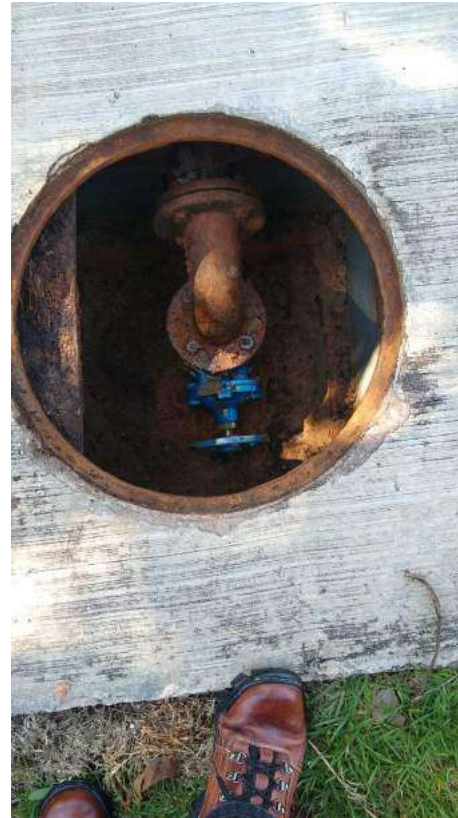
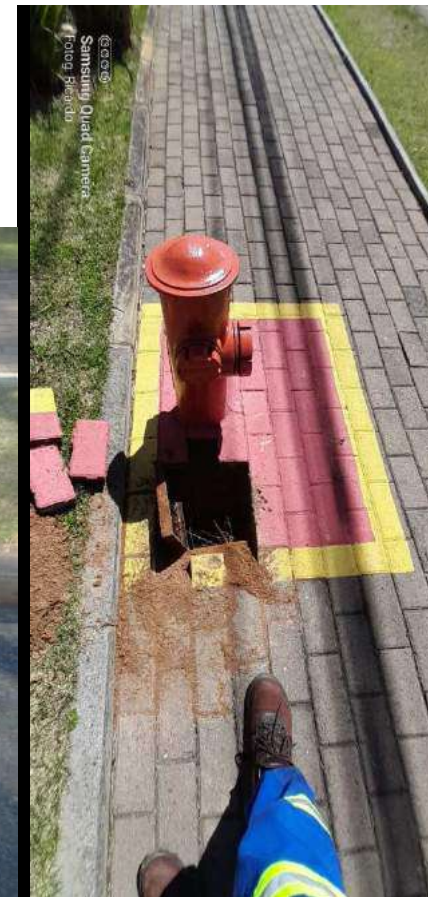
| ID | Tipo | Endereço | Município | Última Vistoria do CB | Situação | Vazão |
|---|---|---|---|---|---|---|
| 7612 | Coluna | RUA PAIQUERE 540 DEFRONTE AO SHOPPING VALINHOS | VALINHOS | 14/12/2021 | INOPERANTE | SECO |

**Conclusão:** Hidrante funcionando corretamente, com boa vazão. Localizado registro do hidrante sob o piso intertravado. Realizada adequação da identificação (pintura de solo) conforme IT 34/2019 – Corpo de Bombeiros da Polícia Militar do Estado de São Paulo.

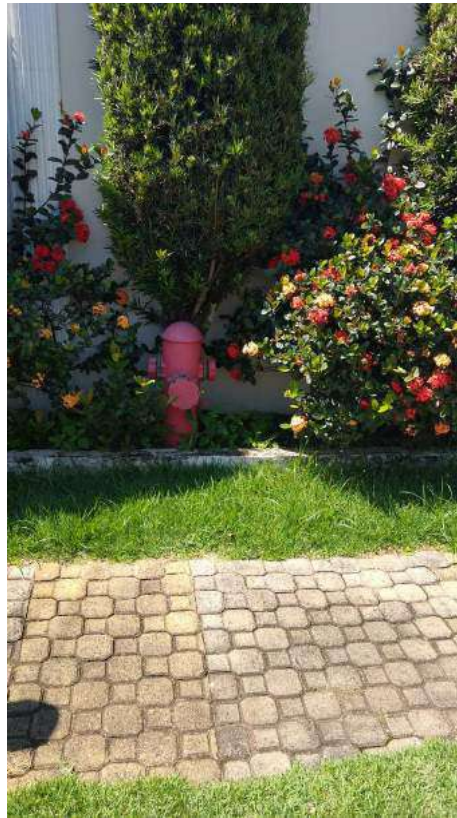
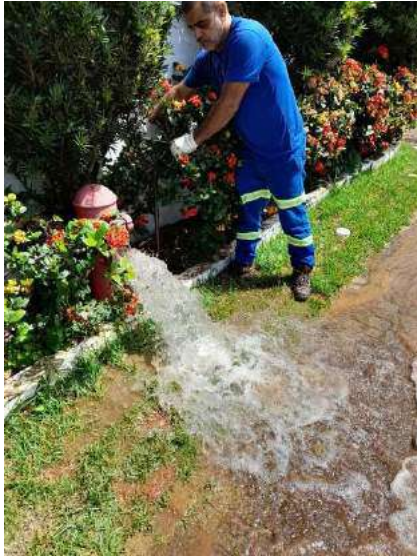
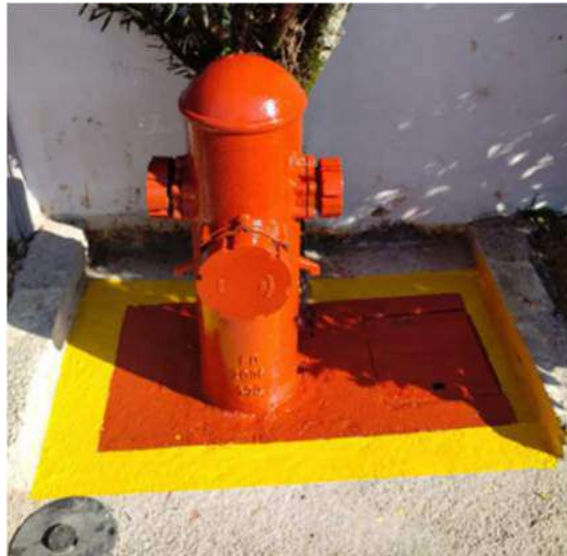
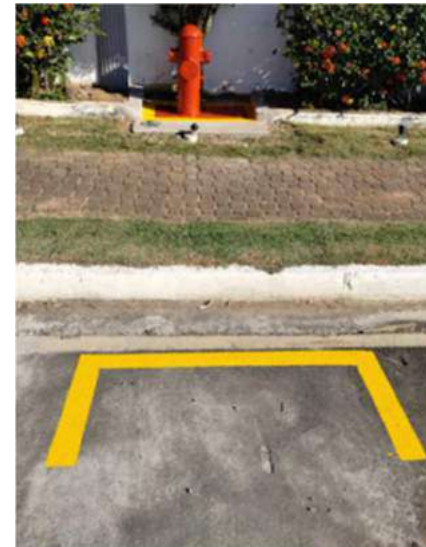
| ID | Tipo | Endereço | Município | Última Vistoria do CB | Situação | Vazão |
|---|---|---|---|---|---|---|
| 7614 | Coluna | RUA PAIQUERE 465 RESIDENCIAL ATHENAS | VALINHOS | 14/12/2021 | INOPERANTE | SECO |

**Conclusão:** Hidrante funcionando corretamente, com boa vazão. Localizado registro do hidrante sob a terra, ao lado direito do hidrante. Realizada adequação da identificação (pintura de solo) conforme IT 34/2019 – Corpo de Bombeiros da Polícia Militar do Estado de São Paulo.

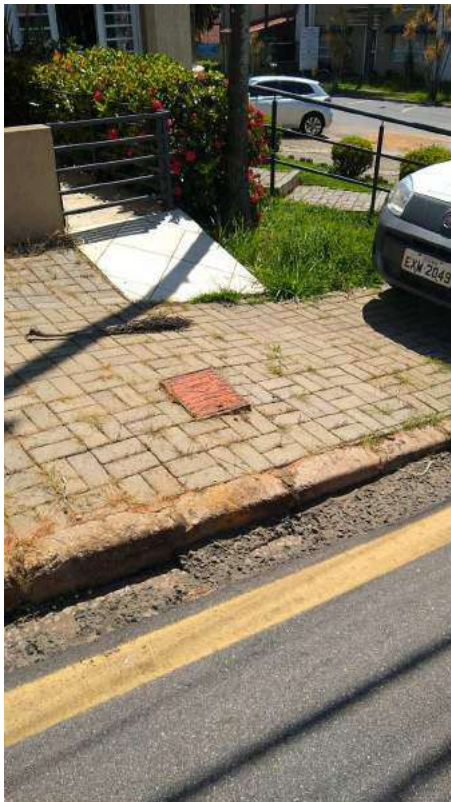
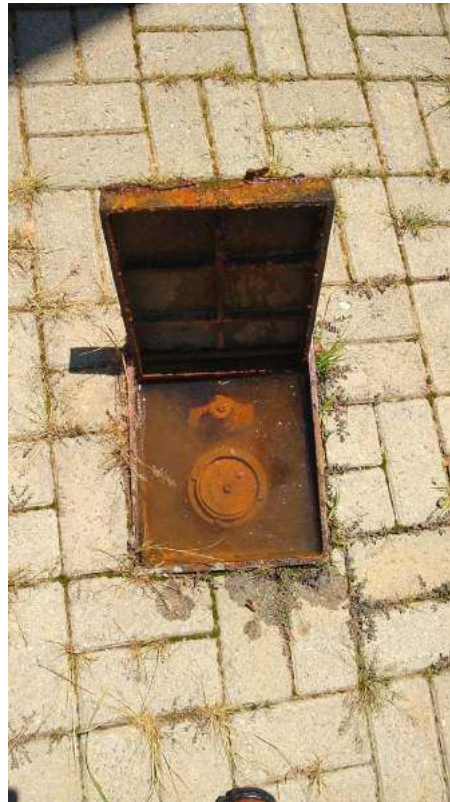
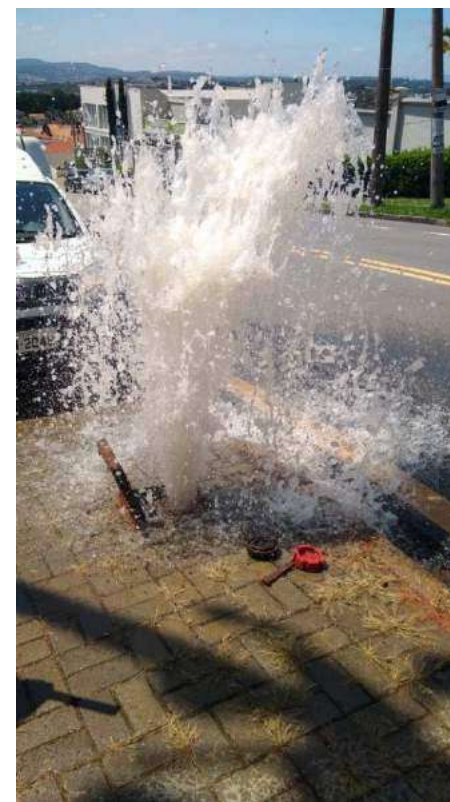
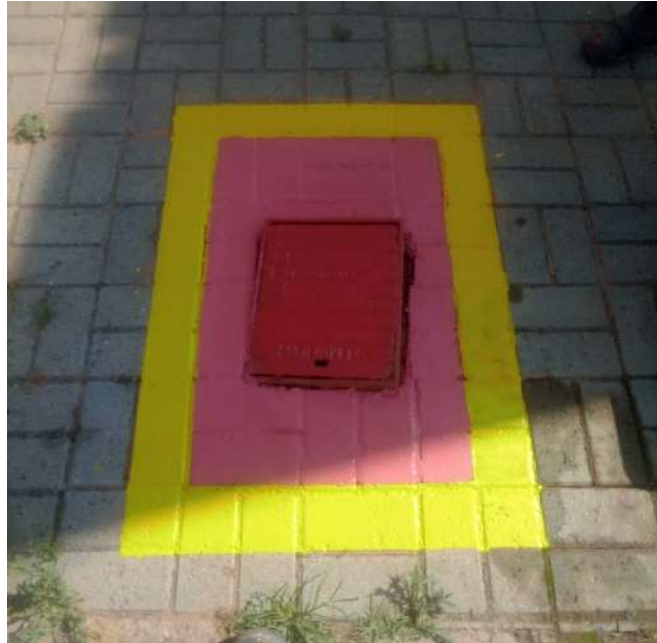
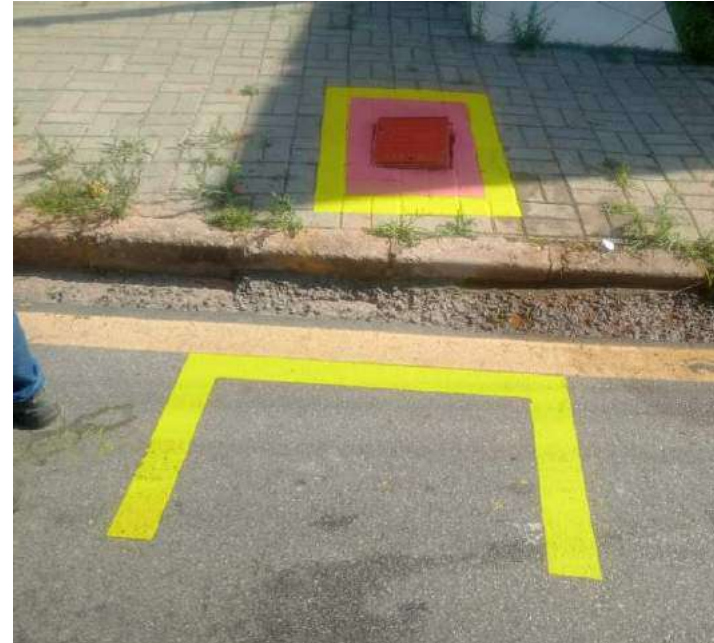
**Conclusão:** Hidrante funcionando corretamente, com excelente vazão. Registros acessíveis e manobráveis. Realizada adequação da identificação (pintura de solo e hidrante) conforme IT 34/2019 – Corpo de Bombeiros da Polícia Militar do Estado de São Paulo.

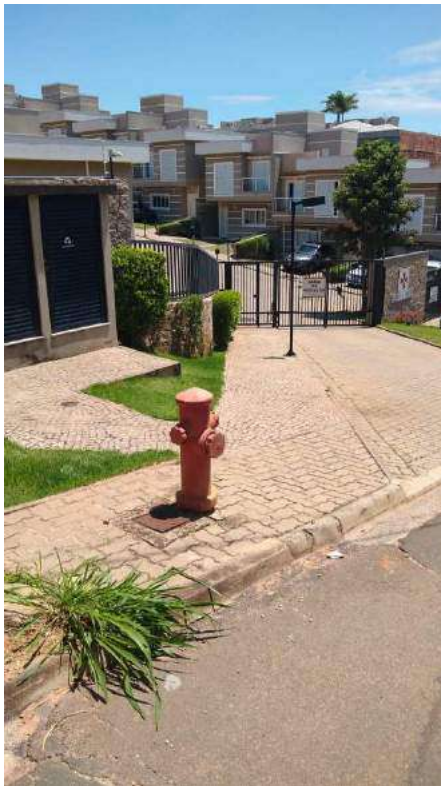
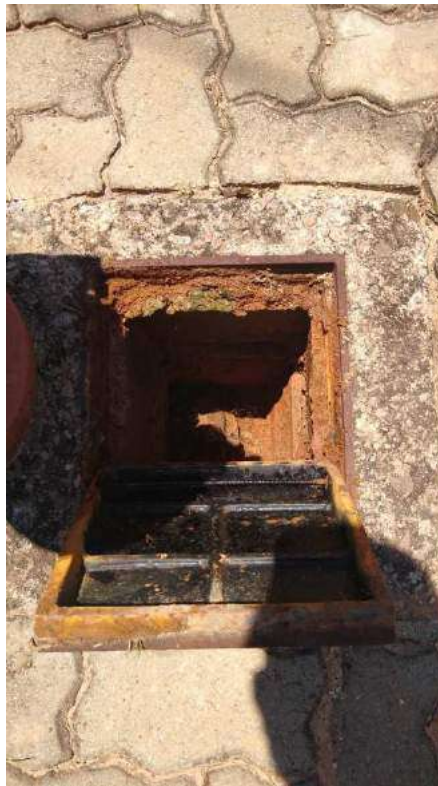
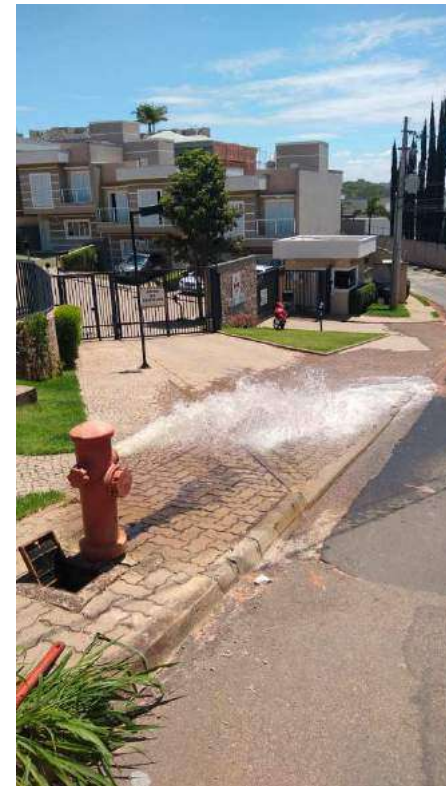
**ANTES**

| ID | Tipo | Endereço | Município | Última Vistoria DAEV | Situação | Vazão | Responsável(is) |
|---|---|---|---|---|---|---|---|
| 8359 | Coluna | RUA JOAO UBIALI 333 DEFRONTE AO RESIDENCIAL QUINTA DO PORTO | VALINHOS | Março/2023 | POSSÍVEL DE USO | EXCELENTE | Marcello /<br>Ricardo Faria |

**Conclusão:** Hidrante funcionando corretamente, com boa vazão. Registros acessíveis e manobráveis. Realizada adequação da identificação (pintura de solo e hidrante) conforme IT 34/2019 – Corpo de Bombeiros da Polícia Militar do Estado de São Paulo.

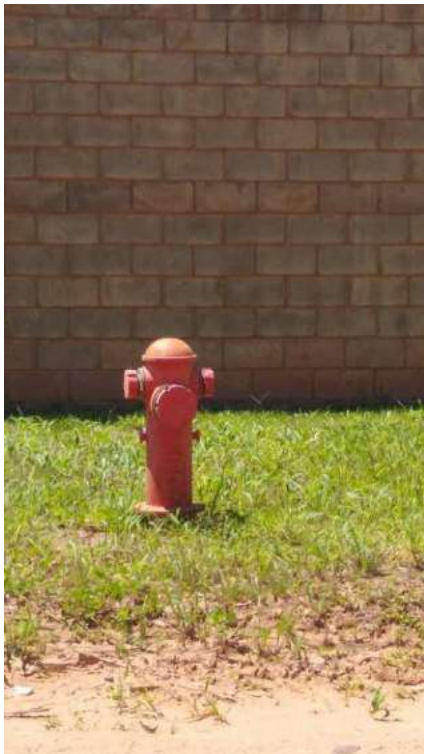
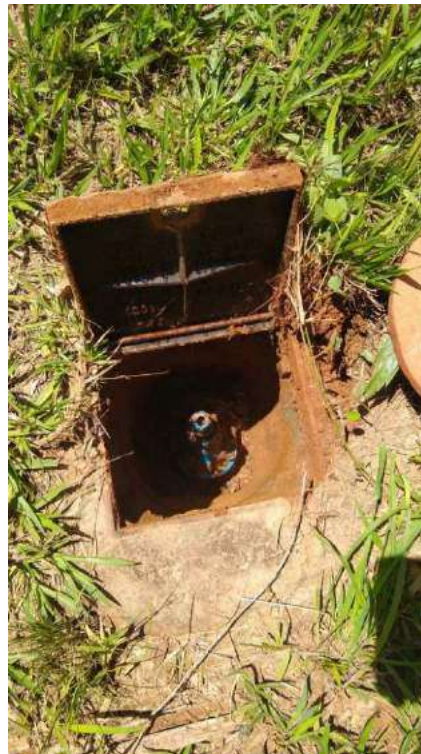
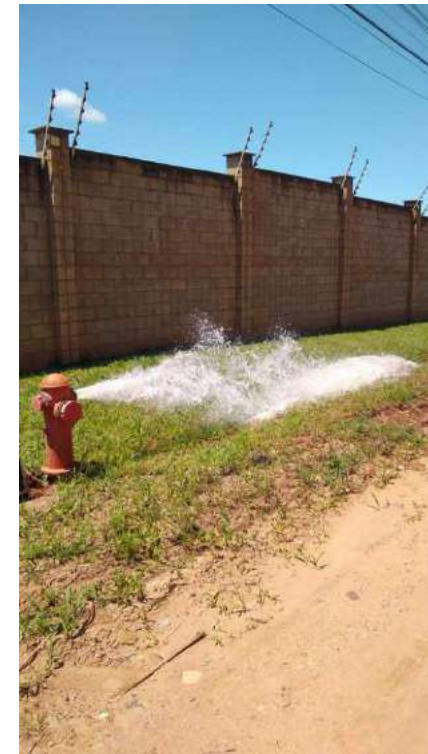
**ANTES**

| ID | Tipo | Endereço | Município | Última Vistoria DAEV | Situação | Vazão | Responsável(is) |
|---|---|---|---|---|---|---|---|
| 8355 | Coluna | ALAMEDA ITAIPAVA 1208 | VALINHOS | Março/2023 | POSSÍVEL DE USO | EXCELENTE | Marcello /<br>Ricardo Faria |

**Conclusão:** Hidrante funcionando corretamente, com excelente vazão. Registros acessíveis e manobráveis. Realizada adequação da identificação (pintura de solo e hidrante) conforme IT 34/2019 – Corpo de Bombeiros da Polícia Militar do Estado de São Paulo.

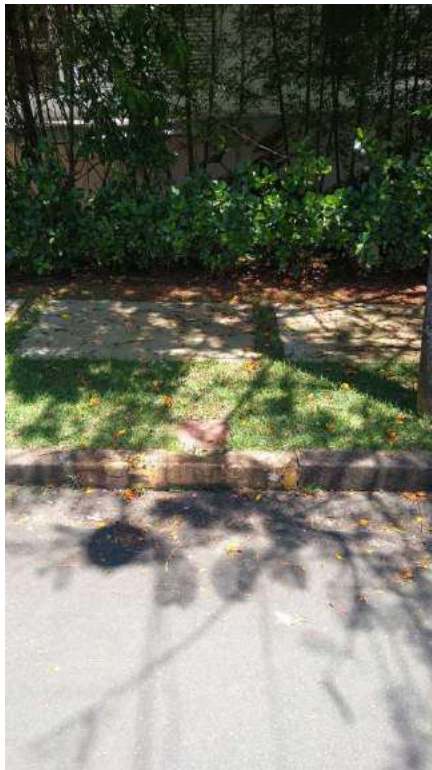
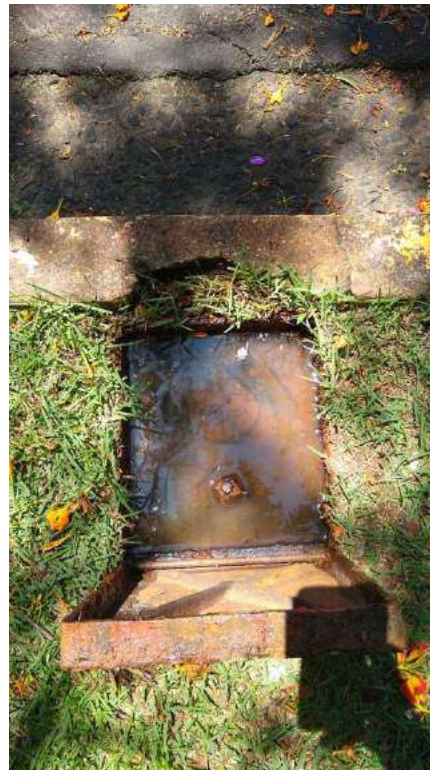
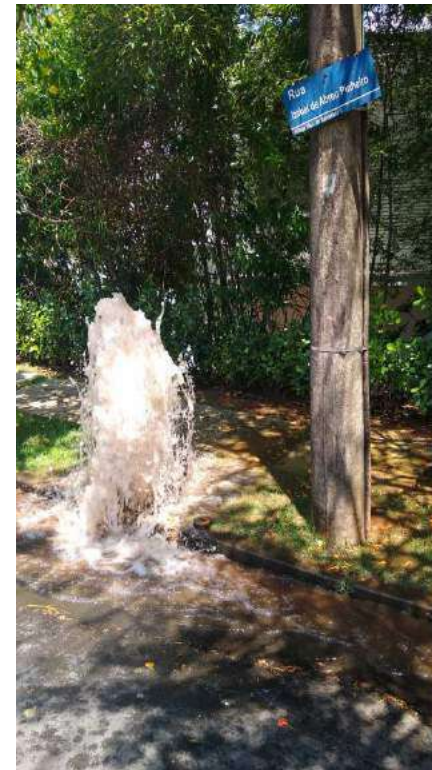
**ANTES**

| ID | Tipo | Endereço | Município | Última Vistoria do CB | Situação | Vazão |
|---|---|---|---|---|---|---|
| 13810 | Subterrâneo | RUA IZABEL DE ABREU PINHEIRO ESQUINA COM A RUA EMILIO ROMANETTI | VALINHOS | 14/12/2021 | POSSÍVEL DE USO | FRACA |

| ID | Tipo | Endereço | Município | Última Vistoria DAEV | Situação | Vazão | Responsável(is) |
|---|---|---|---|---|---|---|---|
| 13810 | Subterrâneo | RUA IZABEL DE ABREU PINHEIRO ESQUINA COM A RUA EMILIO ROMANETTI | VALINHOS | Março/2023 | POSSÍVEL DE USO | BOA | Marcello / Ricardo Faria |

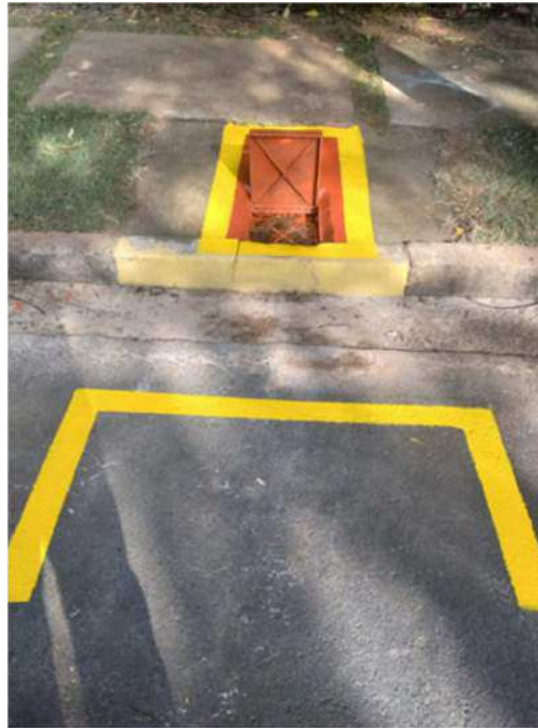
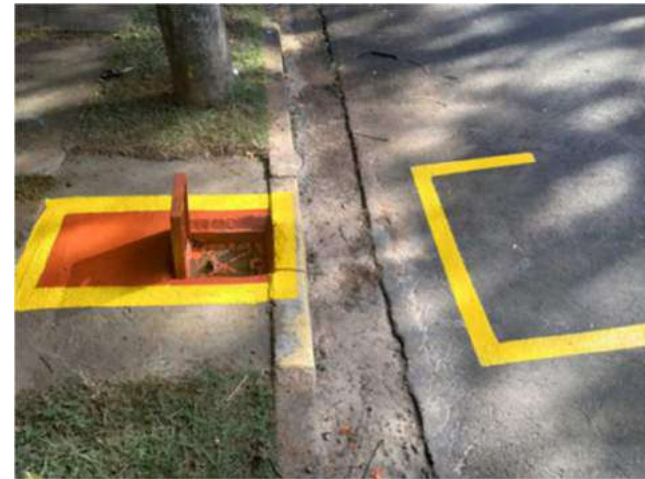
**DEPOIS**

**Conclusão:** Hidrante funcionando corretamente, com boa vazão. Registros acessíveis e manobráveis. Realizada adequação da identificação (pintura de solo e hidrante) conforme IT 34/2019 – Corpo de Bombeiros da Polícia Militar do Estado de São Paulo.

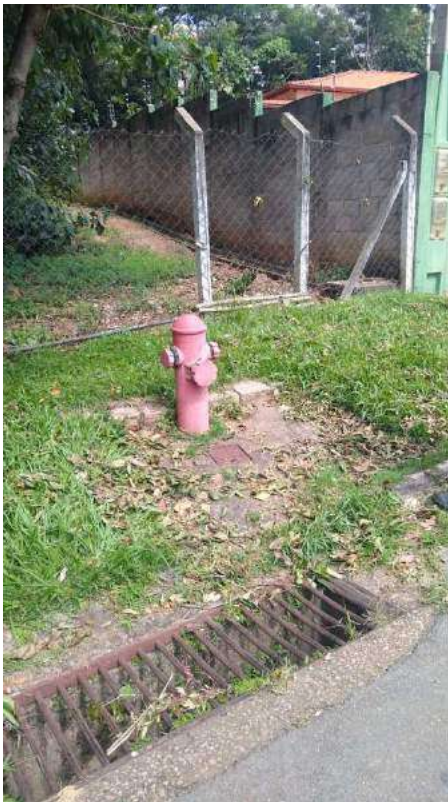
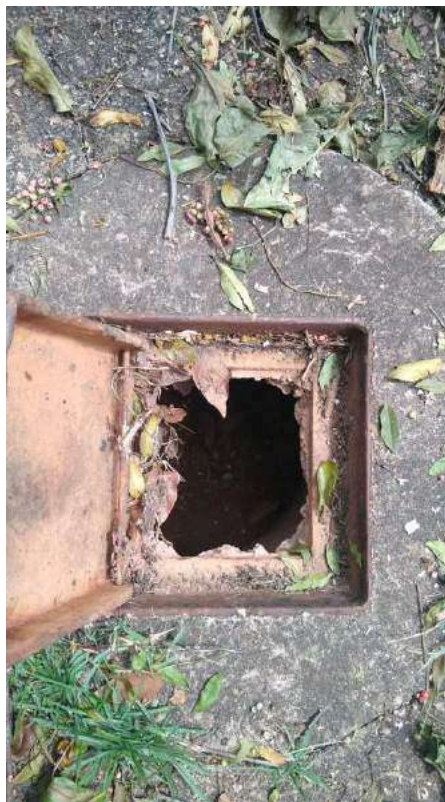
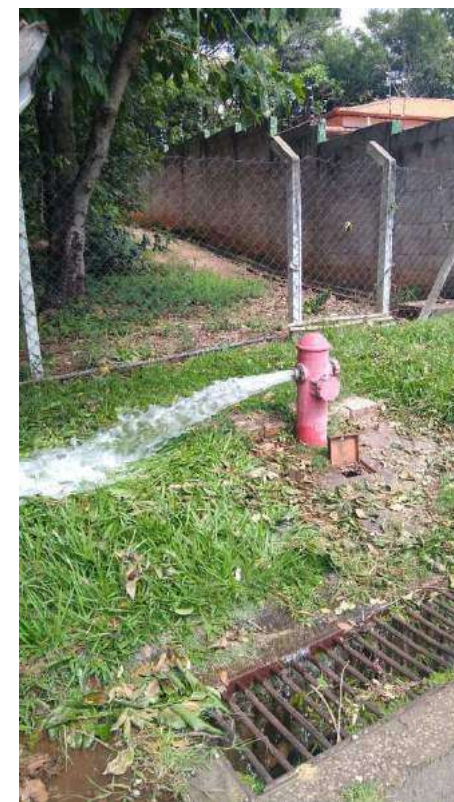
**ANTES**

| ID | Tipo | Endereço | Município | Última Vistoria do CB | Situação | Vazão |
|---|---|---|---|---|---|---|
| 15077 | Coluna | RUA ETTORE BERTOLI SN DEFRONTE AO CONDOMINIO VILAGGIO DI NAPOLI | VALINHOS | 15/12/2021 | POSSÍVEL DE USO | MÉDIA |

| ID | Tipo | Endereço | Município | Última Vistoria DAEV | Situação | Vazão | Responsável(is) |
|---|---|---|---|---|---|---|---|
| 15077 | Coluna | RUA ETTORE BERTOLI SN DEFRONTE AO CONDOMINIO VILAGGIO DI NAPOLI | VALINHOS | Março/2023 | POSSÍVEL DE USO | BOA | Marcello /<br>Ricardo Faria |

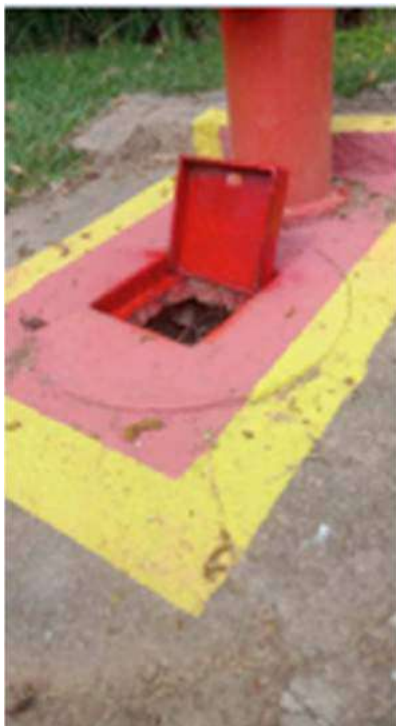
**DEPOIS**

**Conclusão:** Hidrante funcionando corretamente, com boa vazão. Registros acessíveis e manobráveis. Realizada adequação da identificação (pintura de solo e hidrante) conforme IT 34/2019 – Corpo de Bombeiros da Polícia Militar do Estado de São Paulo.

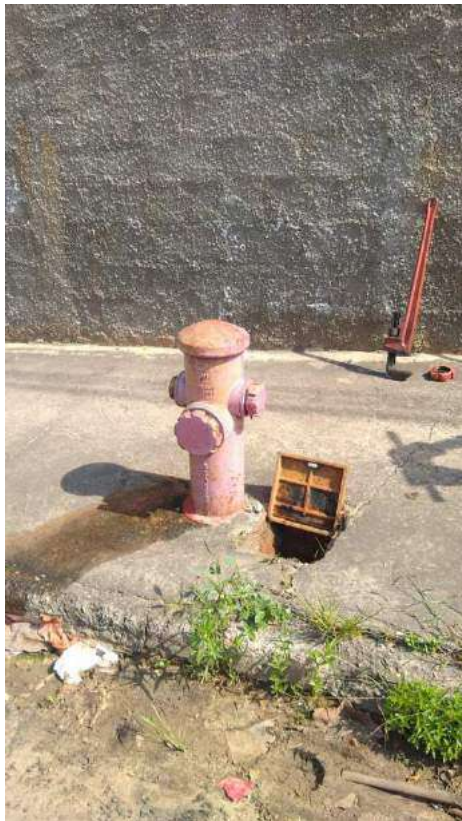
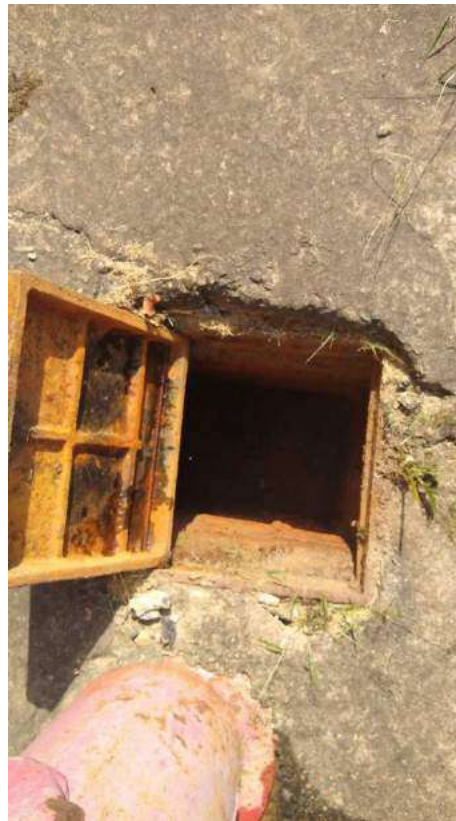
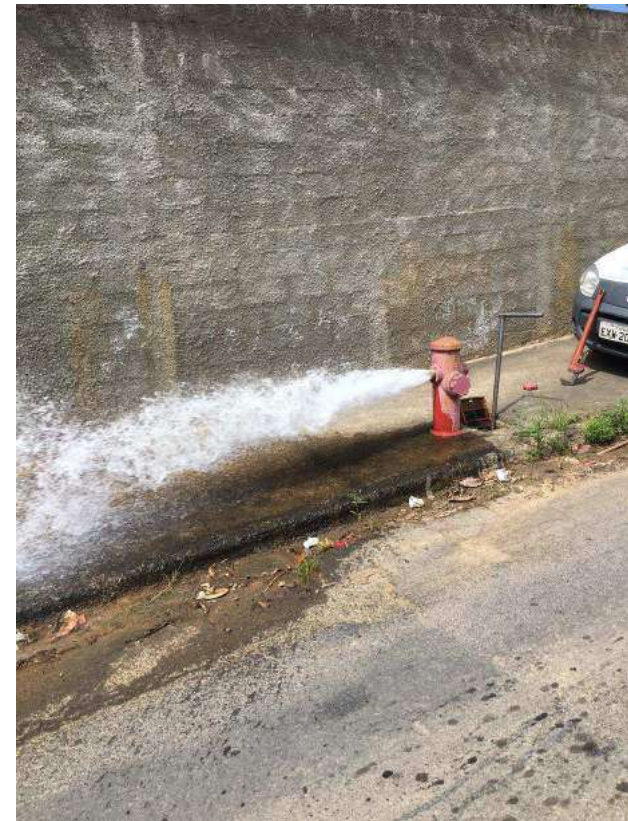
**ANTES**

| ID | Tipo | Endereço | Município | Última Vistoria do CB | Situação | Vazão |
|---|---|---|---|---|---|---|
| 15078 | Coluna | RUA EUNICE APARECIDA BARONI ESQUINA<br>COM A RUA DOUTOR ANTONIO B FERRAZ | VALINHOS | 18/12/2021 | POSSÍVEL DE<br>USO | FRACA |

| ID | Tipo | Endereço | Município | Última Vistoria DAEV | Situação | Vazão | Responsável(is) |
|---|---|---|---|---|---|---|---|
| 15078 | Coluna | RUA EUNICE APARECIDA BARONI ESQUINA<br>COM A RUA DOUTOR ANTONIO B FERRAZ | VALINHOS | Março/2023 | POSSÍVEL DE<br>USO | EXCELENTE | Marcello /<br>Ricardo Faria |

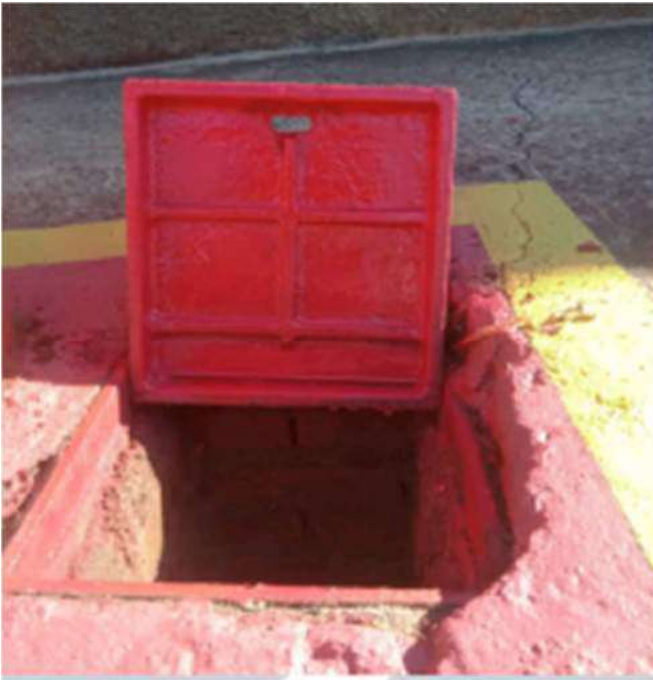
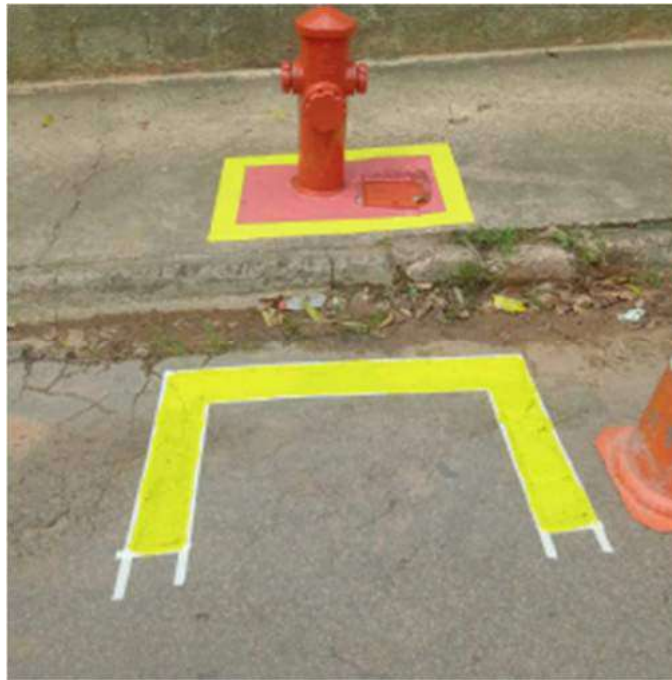
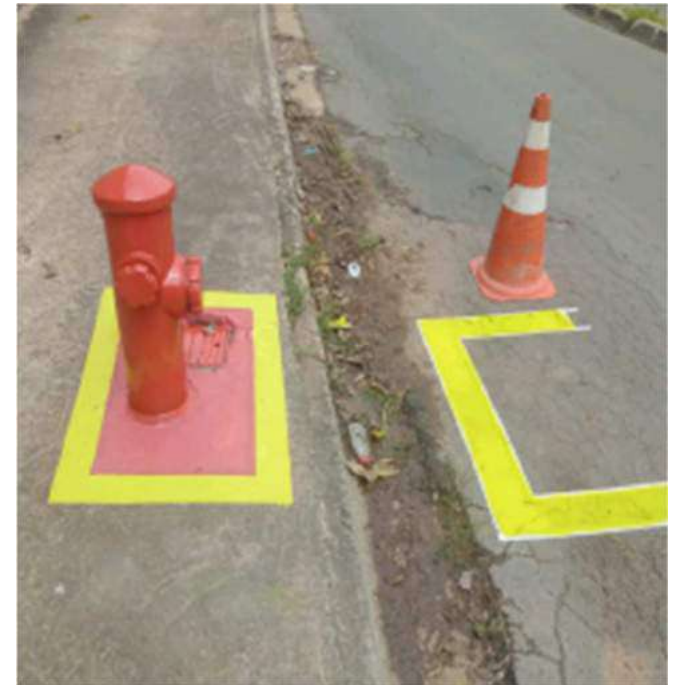
**DEPOIS**

**Conclusão:** Hidrante funcionando corretamente, com excelente vazão. Registros acessíveis e manobráveis. Realizada adequação da identificação (pintura de solo e hidrante) conforme IT 34/2019 – Corpo de Bombeiros da Polícia Militar do Estado de São Paulo.

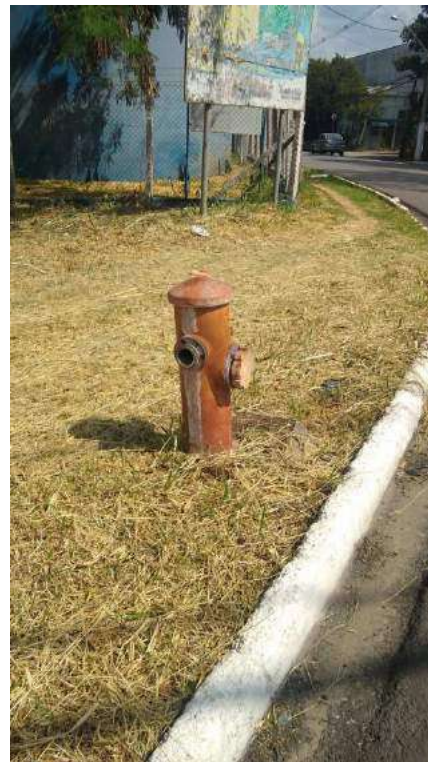
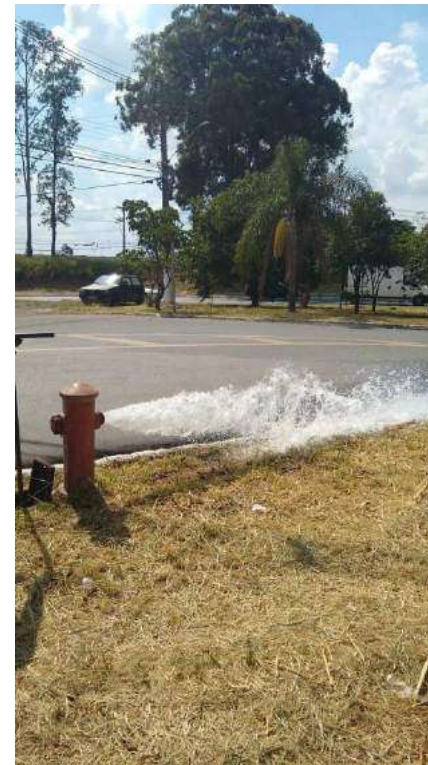
**ANTES**

| ID | Tipo | Endereço | Município | Última Vistoria do CB | Situação | Vazão |
|---|---|---|---|---|---|---|
| 15079 | Coluna | RUA LUIS CARLOS BRUNELO ESQUINA COM A RUA GERALDO DE GASPERI | VALINHOS | 18/12/2021 | POSSÍVEL DE USO | FRACA |

| ID | Tipo | Endereço | Município | Última Vistoria DAEV | Situação | Vazão | Responsável(is) |
|---|---|---|---|---|---|---|---|
| 15079 | Coluna | RUA LUIS CARLOS BRUNELO ESQUINA COM A RUA GERALDO DE GASPERI | VALINHOS | Março/2023 | POSSÍVEL DE USO | BOA | Marcello /<br>Ricardo Faria |
