**Resposta ao Requerimento nº 1200/2023**

**OFÍCIO Nº 359/2023 – PRES/DAEV**

# Hidrantes Urbanos do Município de Valinhos

## Relatório de Operacionalidade

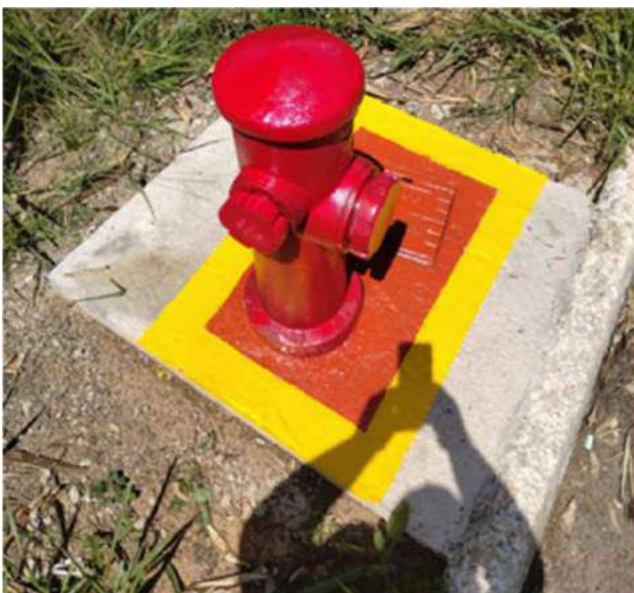
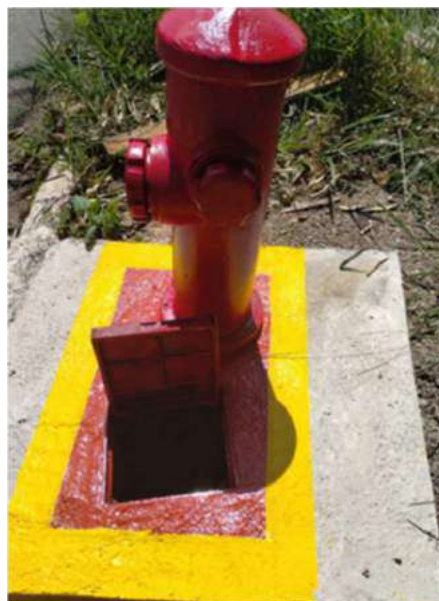
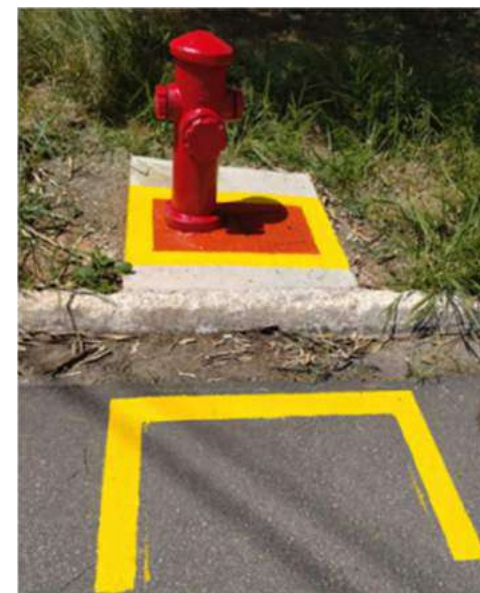
**DEPOIS**

**Conclusão:** Hidrante funcionando corretamente, com boa vazão. Registros acessíveis e manobráveis. Realizada adequação da identificação (pintura de solo e hidrante) conforme IT 34/2019 – Corpo de Bombeiros da Polícia Militar do Estado de São Paulo.

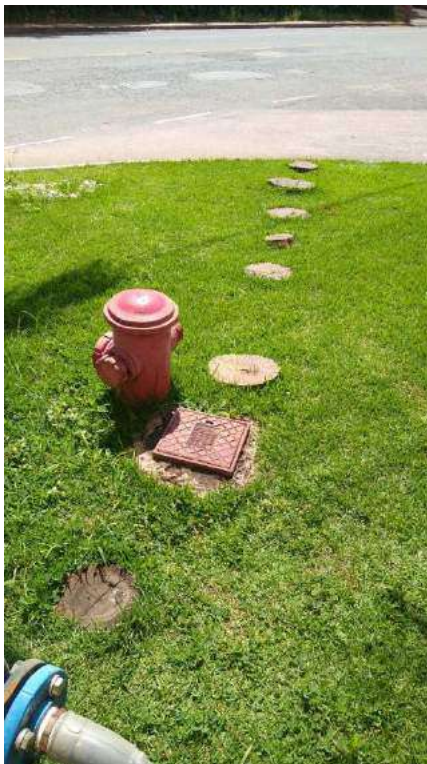
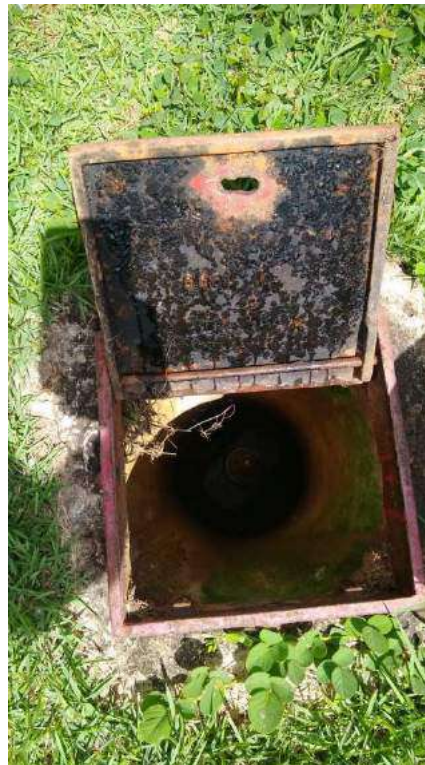
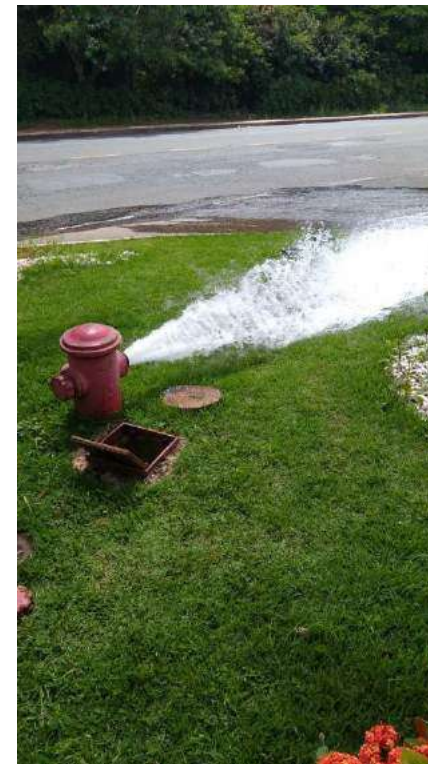
**ANTES**

| ID | Tipo | Endereço | Município | Última Vistoria do CB | Situação | Vazão |
|---|---|---|---|---|---|---|
| 13844 | Coluna | AVENIDA CAMPO SALES 2535 – EM FRENTE AO VIVENDA DAS QUARESMEIRAS | VALINHOS | 15/12/2021 | POSSÍVEL DE USO | FRACA |

| ID | Tipo | Endereço | Município | Última Vistoria DAEV | Situação | Vazão | Responsável(is) |
|---|---|---|---|---|---|---|---|
| 13844 | Coluna | AVENIDA CAMPO SALES 2535 – EM FRENTE AO VIVENDA DAS QUARESMEIRAS | VALINHOS | Março/2023 | POSSÍVEL DE USO | BOA | Marcello /<br>Ricardo Faria |

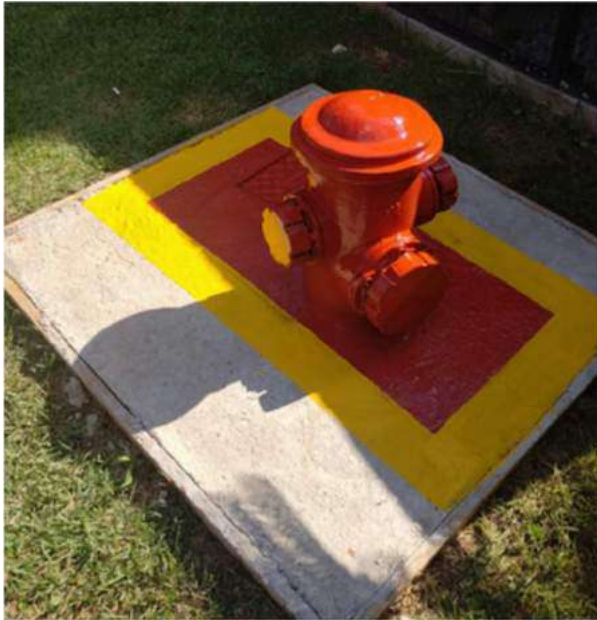
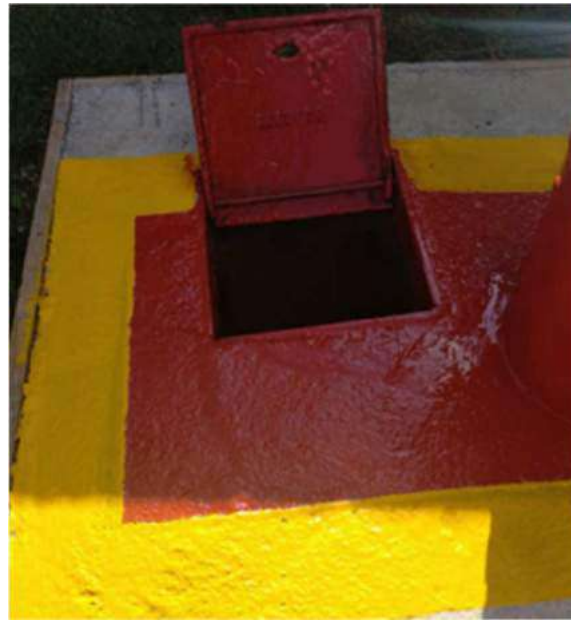
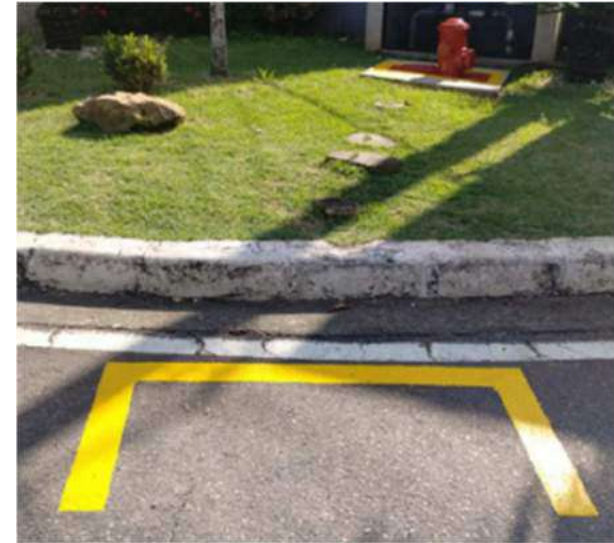
**DEPOIS**

**Conclusão:** Hidrante funcionando corretamente, com boa vazão. Registros acessíveis e manobráveis. Realizada adequação da identificação (pintura de solo e hidrante) conforme IT 34/2019 – Corpo de Bombeiros da Polícia Militar do Estado de São Paulo.

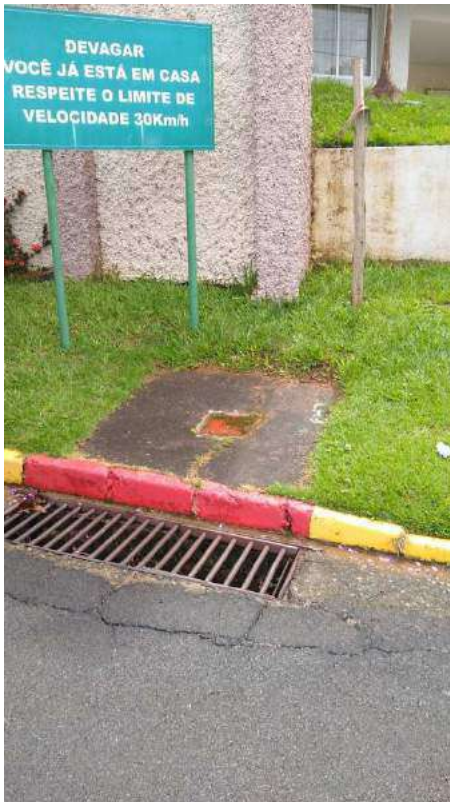
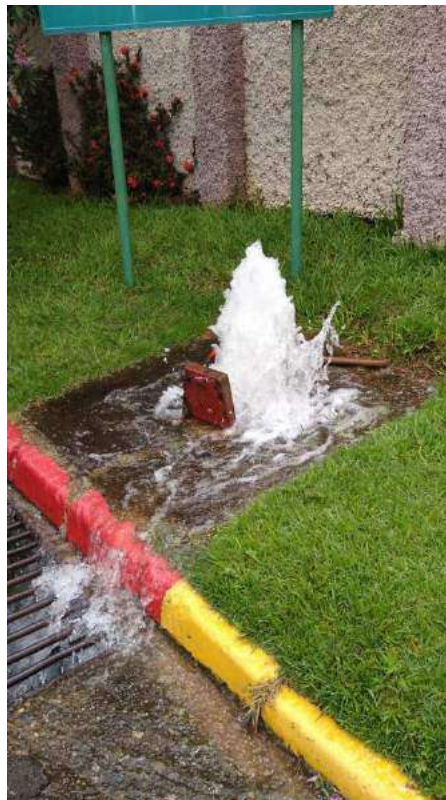
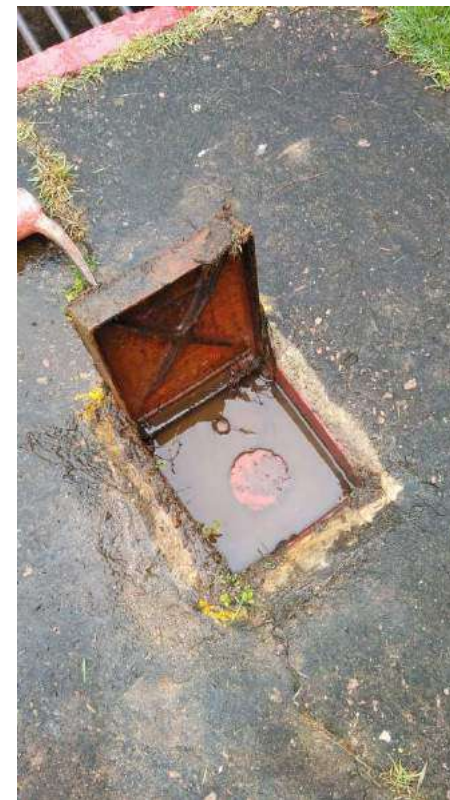
**ANTES**

| ID | Tipo | Endereço | Município | Última Vistoria do CB | Situação | Vazão |
|---|---|---|---|---|---|---|
| 13850 | Subterrâneo | RUA JOAO BISSOTO FILHO 1690 NO INTERIOR DO COND. L MAISON BLANCHE | VALINHOS | 15/12/2021 | POSSÍVEL DE USO | FRACA |

| ID | Tipo | Endereço | Município | Última Vistoria DAEV | Situação | Vazão | Responsável(is) |
|---|---|---|---|---|---|---|---|
| 13850 | Subterrâneo | RUA JOAO BISSOTO FILHO 1690 NO INTERIOR DO COND. L MAISON BLANCHE | VALINHOS | Março/2023 | POSSÍVEL DE USO | BOA | Marcello / Ricardo Faria |

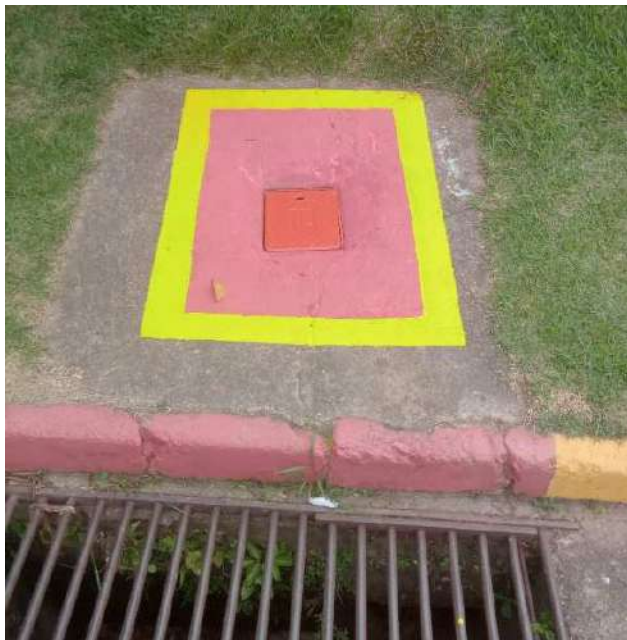
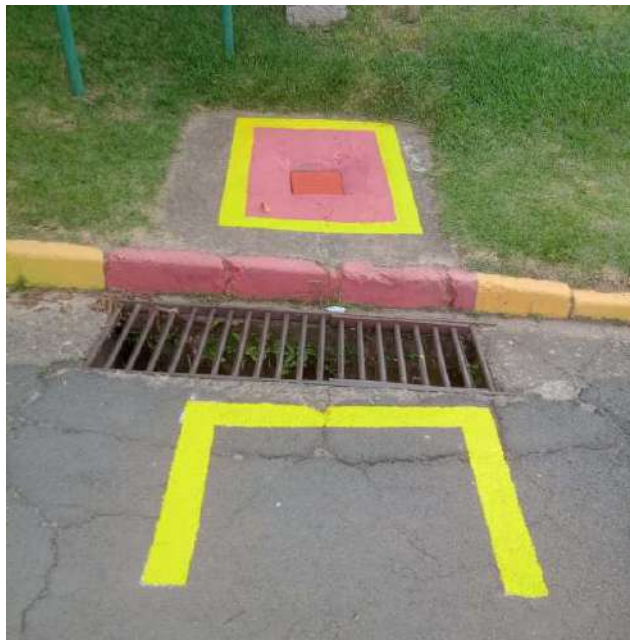
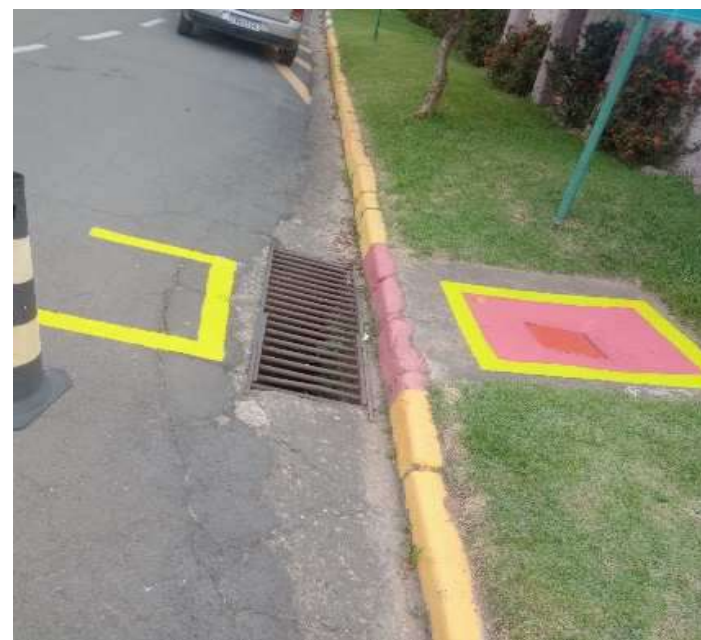
**DEPOIS**

**Conclusão:** Hidrante funcionando corretamente, com boa vazão. Registros acessíveis e manobráveis. Realizada adequação da identificação (pintura de solo e hidrante) conforme IT 34/2019 – Corpo de Bombeiros da Polícia Militar do Estado de São Paulo.

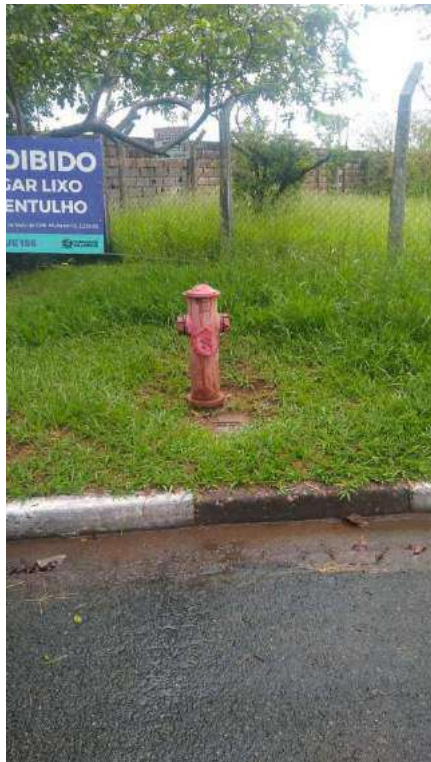
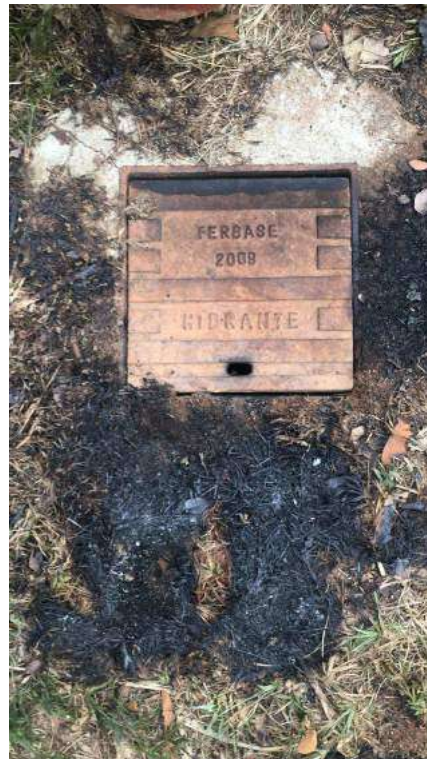
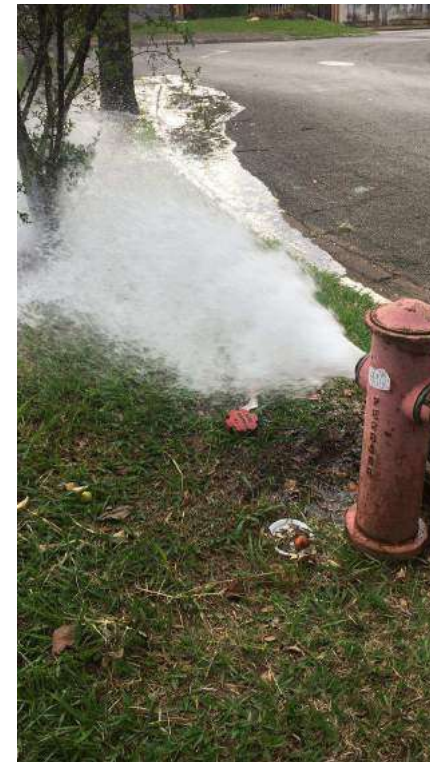
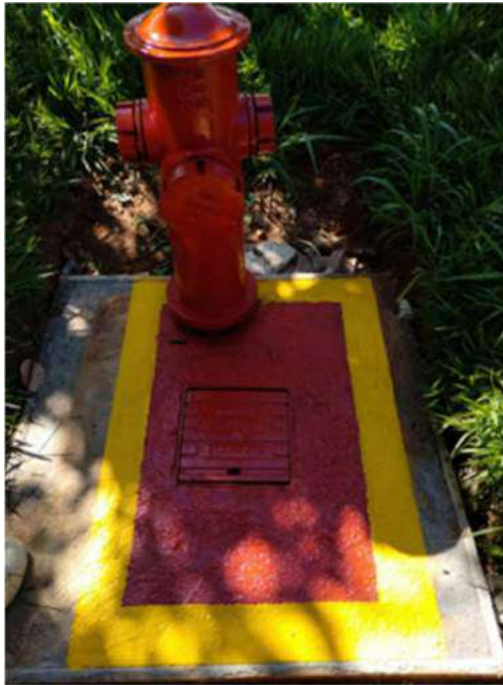
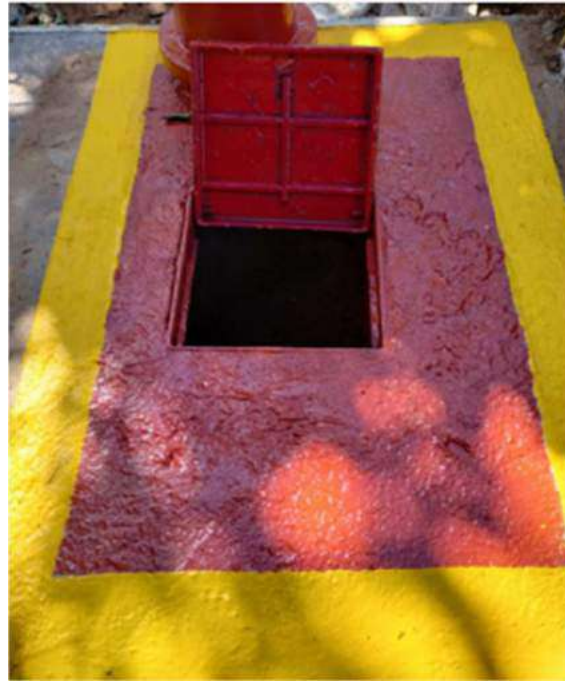
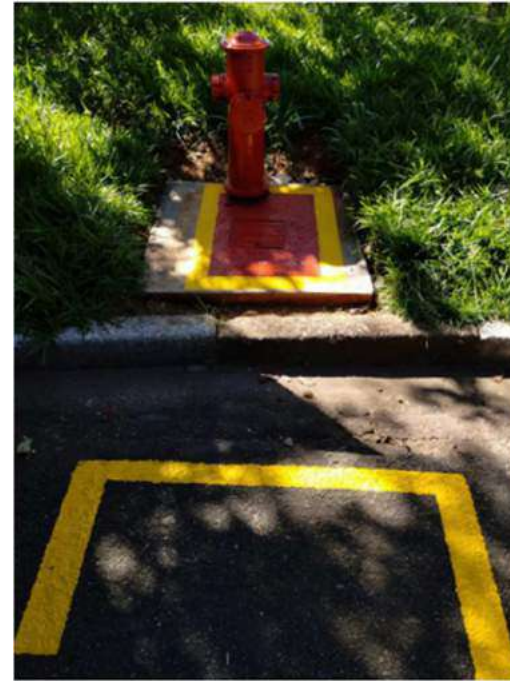
| ID | Tipo | Endereço | Município | Última Vistoria DAEV | Situação | Vazão | Responsável(is) |
|---|---|---|---|---|---|---|---|
| 14983 | Coluna | PRACA MOINHO VELHO BOM RETIRO<br>ESQUINA COM A RUA ANTONIO CAPOVILA | VALINHOS | Março/2023 | POSSÍVEL DE<br>USO | BOA | Marcello /<br>Ricardo Faria |

**Conclusão:** Hidrante funcionando corretamente, com vazão excelente. Registros acessíveis e manobráveis. Realizada adequação da identificação (pintura de solo e hidrante) conforme IT 34/2019 – Corpo de Bombeiros da Polícia Militar do Estado de São Paulo.

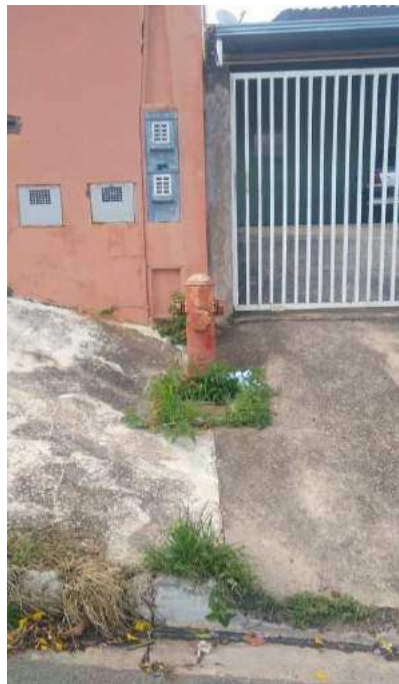
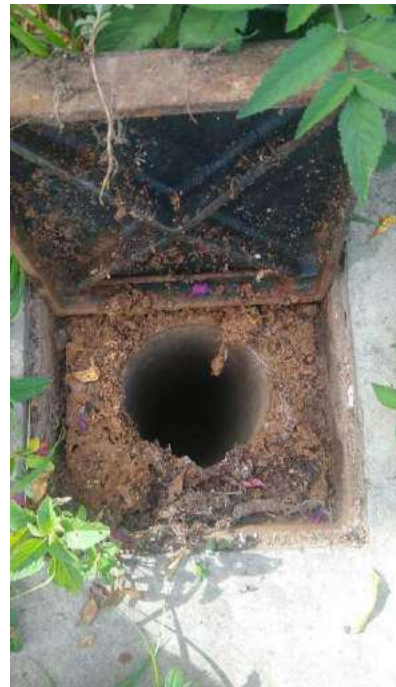
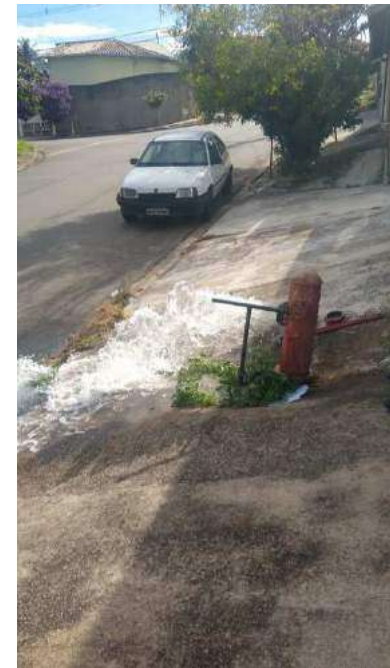
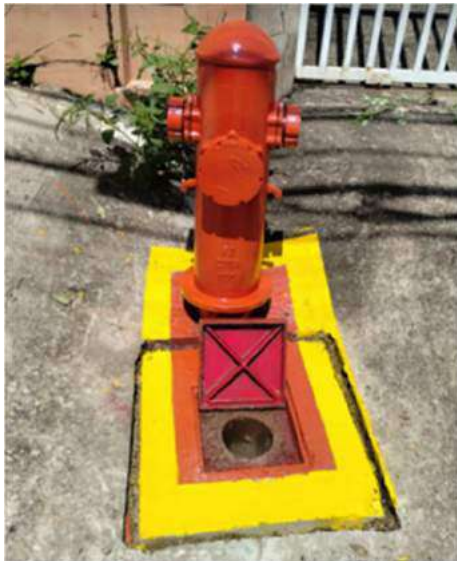
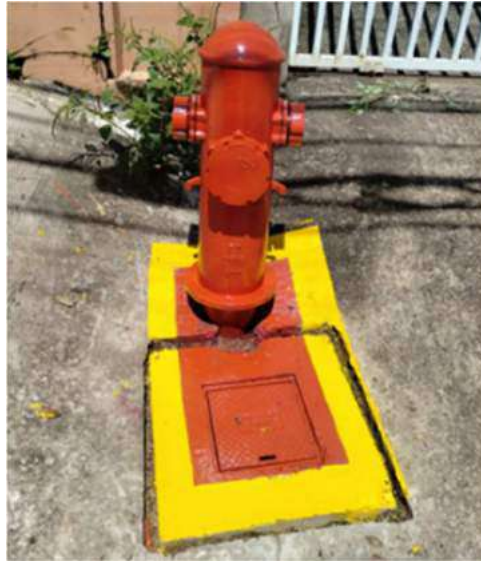
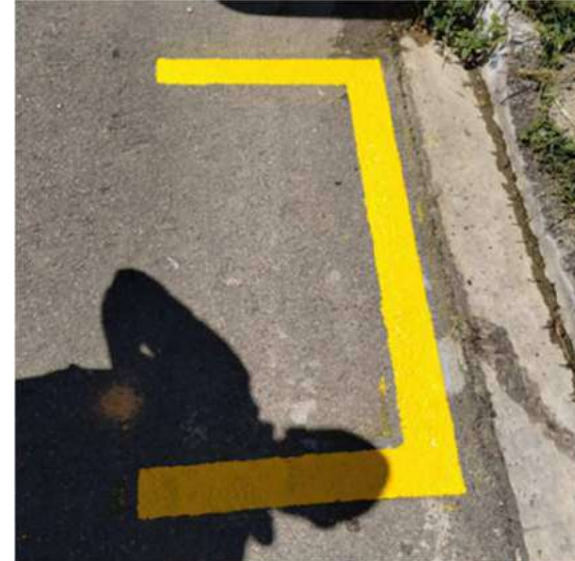
| ID | Tipo | Endereço | Município | Última Vistoria DAEV | Situação | Vazão | Responsável(is) |
|---|---|---|---|---|---|---|---|
| 15042 | Coluna | RUA SALVADOR PLINIO SIGRISTI ENTRE A RUA VALMIR ANTONIO CAPELARI E A RUA ANTENOR BAGNI | VALINHOS | Março/2023 | POSSIVEL DE USO | BOA | Marcello /<br>Ricardo Faria |

| ID | Tipo | Endereço | Município | Última Vistoria do CB | Situação | Vazão |
|---|---|---|---|---|---|---|
| 15042 | Coluna | RUA SALVADOR PLINIO SIGRISTI ENTRE A RUA VALMIR ANTONIO CAPELARI E A RUA ANTENOR BAGNI | VALINHOS | 15/12/2021 | INOPERANTE | SECO |

**Conclusão:** Hidrante funcionando corretamente, com boa vazão. Registros acessíveis e manobráveis. Realizada adequação da identificação (pintura de solo e hidrante) conforme IT 34/2019 – Corpo de Bombeiros da Polícia Militar do Estado de São Paulo.

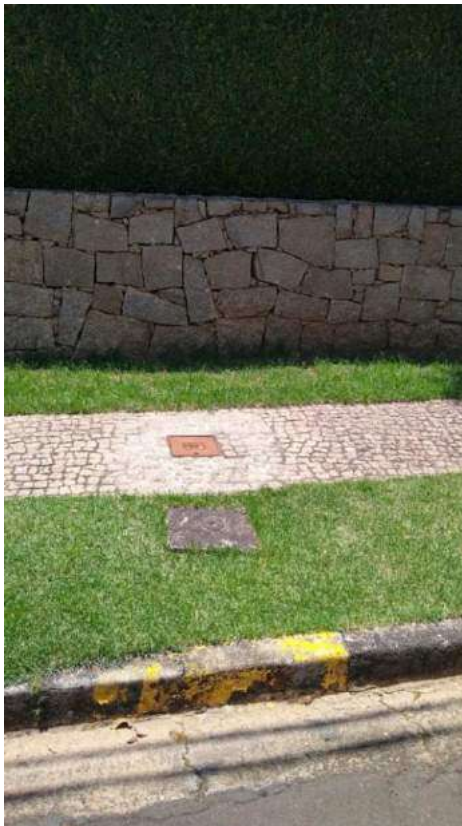
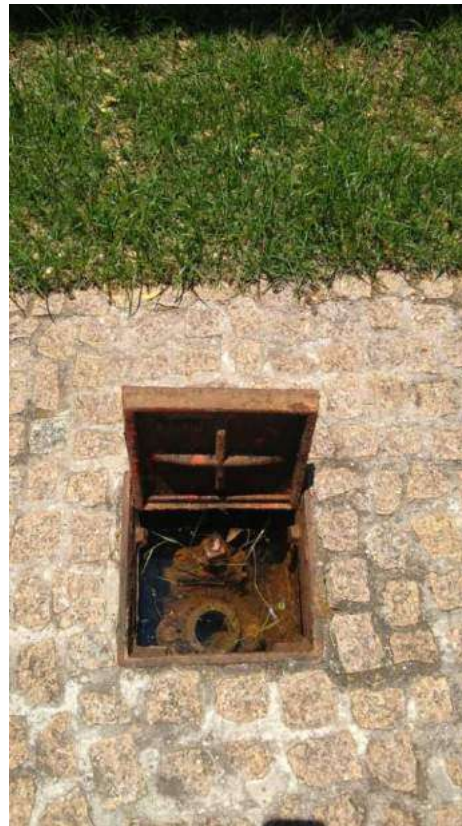
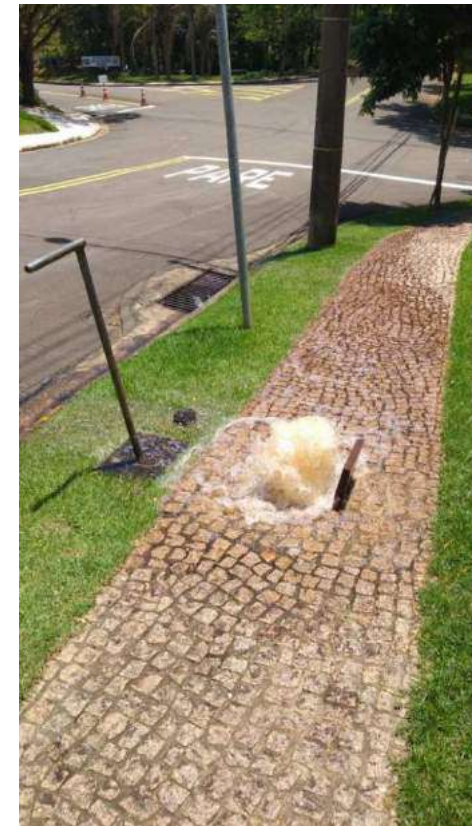
| ID | Tipo | Endereço | Município | Última Vistoria DAEV | Situação | Vazão | Responsável(is) |
|---|---|---|---|---|---|---|---|
| 13849 | Subterrâneo | RUA NEIDE MADIA PROXIMO A ESQUINA COM A RUA TRES - VILLAGE DE ITAMARACÁ I | VALINHOS | Março/2023 | POSSÍVEL DE USO | MÉDIA | Marcello /<br>Ricardo Faria |

| ID | Tipo | Endereço | Município | Última Vistoria do CB | Situação | Vazão |
|---|---|---|---|---|---|---|
| 13849 | Subterrâneo | RUA NEIDE MADIA PROXIMO A ESQUINA COM A RUA TRES - VILLAGE DE ITAMARACÁ I | VALINHOS | Não vistoriado | POSSÍVEL DE USO | FRACA |

**Conclusão:** Hidrante funcionando corretamente, com vazão média. Registros acessíveis e manobráveis. Realizada adequação da identificação (pintura de solo e hidrante) conforme IT 34/2019 – Corpo de Bombeiros da Polícia Militar do Estado de São Paulo.

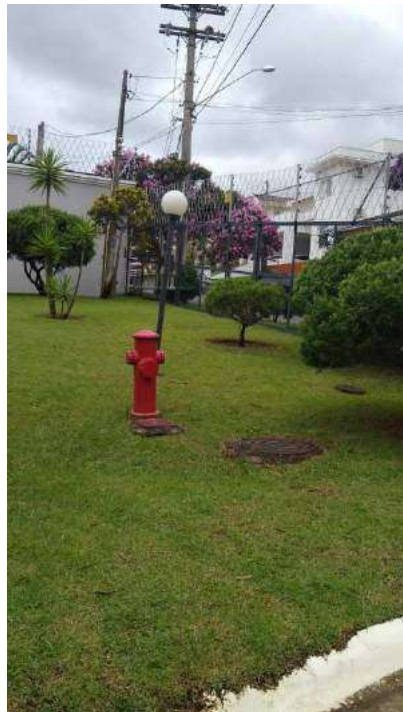
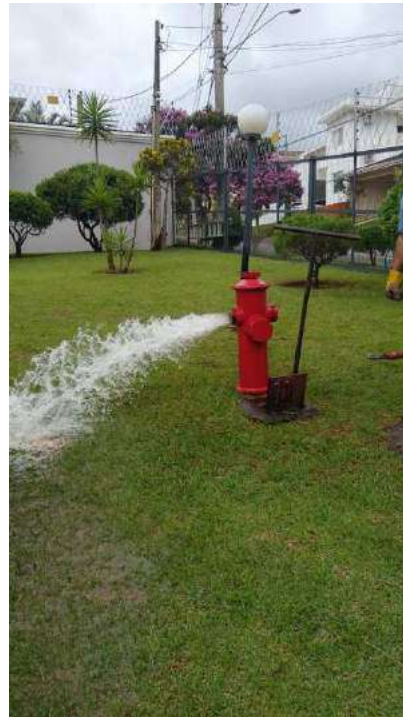
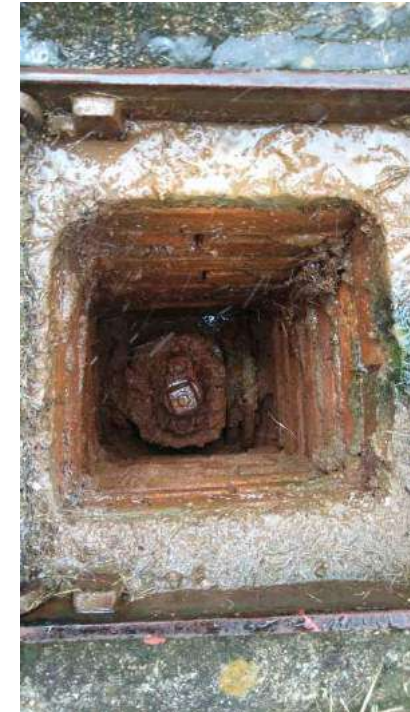
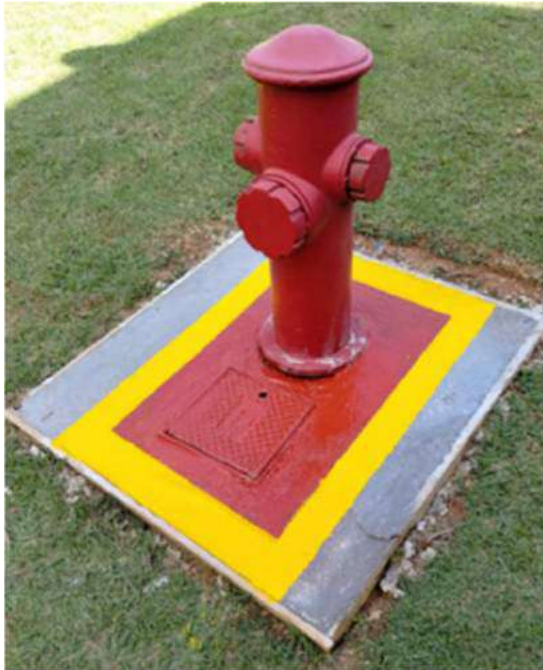
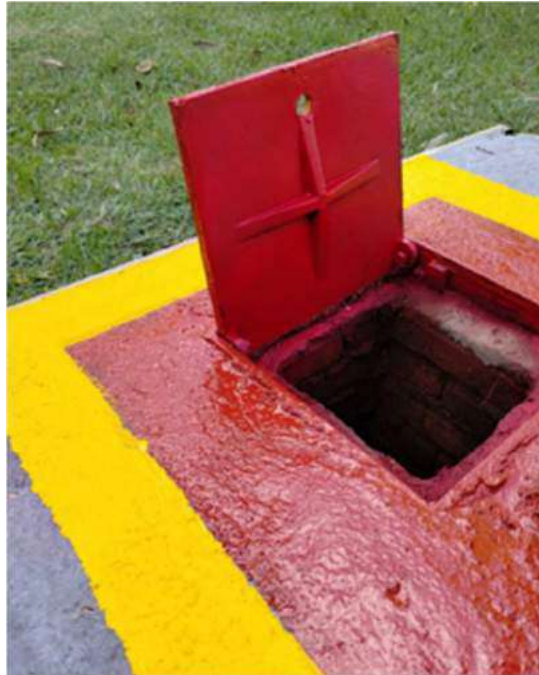
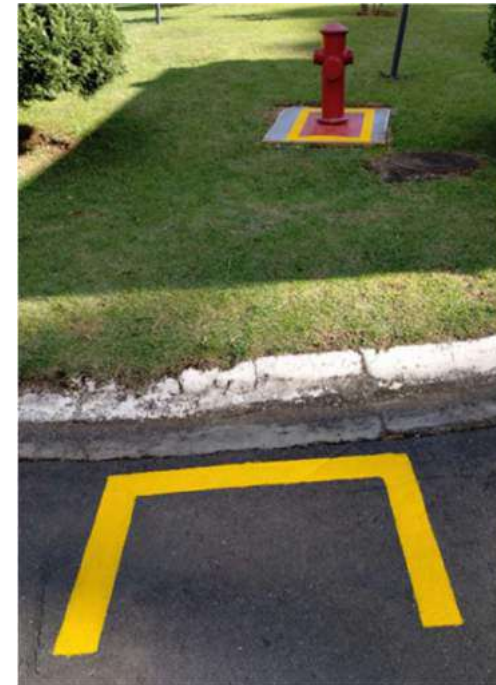
| ID | Tipo | Endereço | Município | Última Vistoria DAEV | Situação | Vazão | Responsável(is) |
|---|---|---|---|---|---|---|---|
| 15025 | Coluna | RUA JOAO BISSOTO FILHO DEFRONTE A RUA WILSON ROBERTO REZENDE AO LADO DO COND RESIDENCIAL SAN MARINO | VALINHOS | Março/2023 | POSSÍVEL DE USO | BOA | Marcello /<br>Ricardo Faria |

| ID | Tipo | Endereço | Município | Última Vistoria do CB | Situação | Vazão |
|---|---|---|---|---|---|---|
| 15025 | Coluna | RUA JOAO BISSOTO FILHO DEFRONTE A RUA WILSON ROBERTO REZENDE AO LADO DO COND RESIDENCIAL SAN MARINO | VALINHOS | 15/12/2021 | POSSÍVEL DE USO | EXCELENTE |

**Conclusão:** Hidrante funcionando corretamente, com boa vazão. Registros acessíveis e manobráveis. Realizada adequação da identificação (pintura de solo e hidrante) conforme IT 34/2019 – Corpo de Bombeiros da Polícia Militar do Estado de São Paulo.

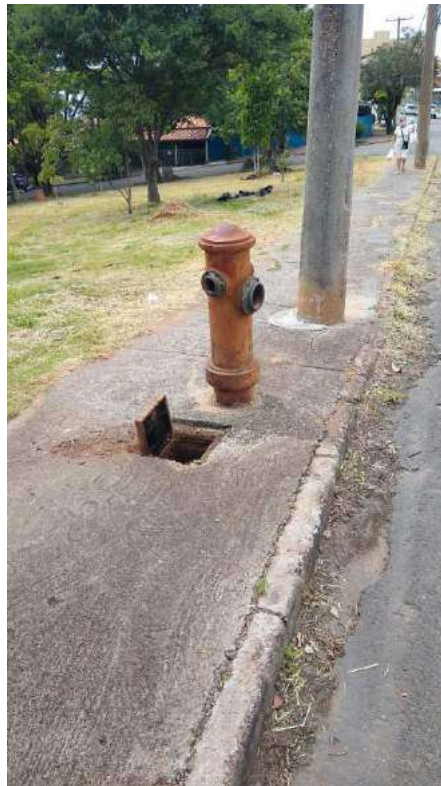
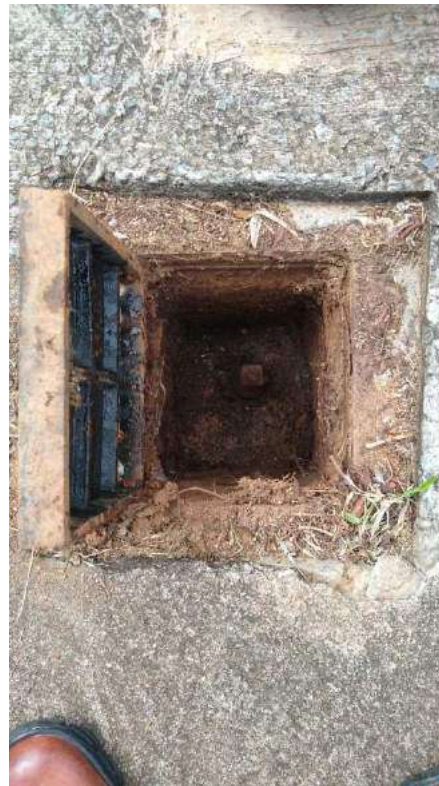
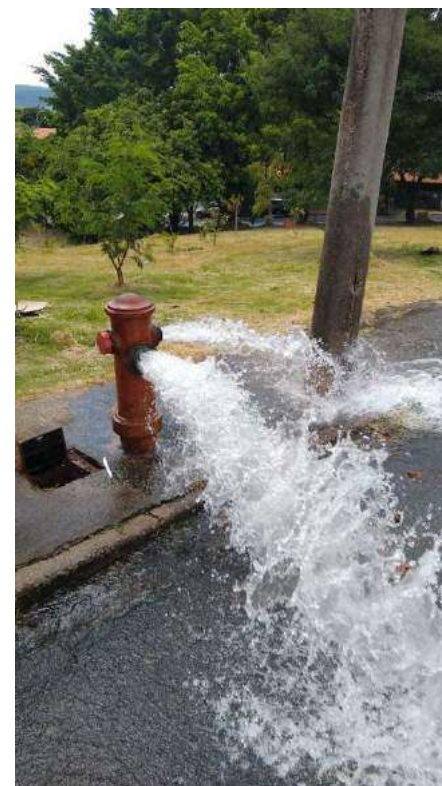
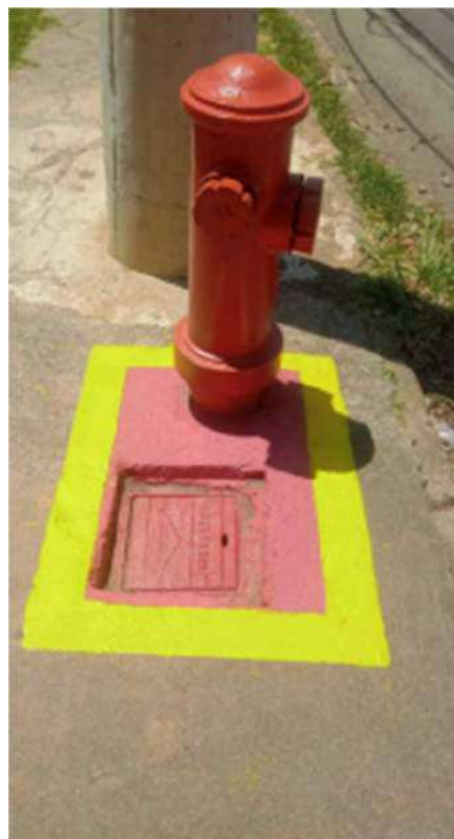
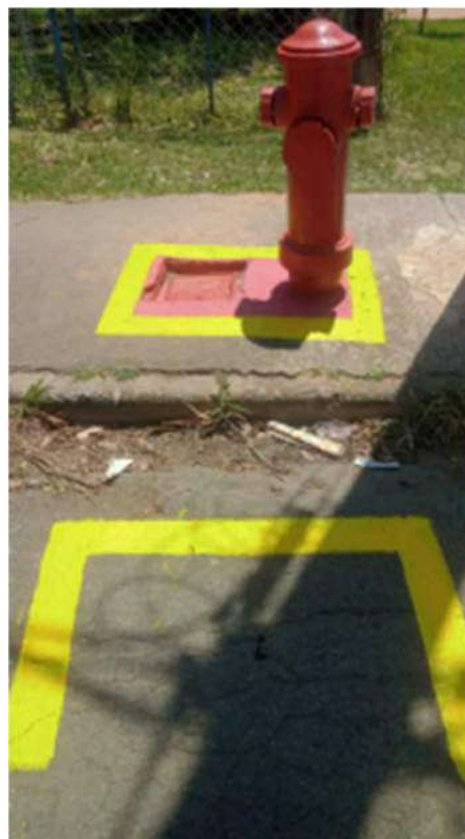
| ID | Tipo | Endereço | Município | Última Vistoria DAEV | Situação | Vazão | Responsável(is) |
|---|---|---|---|---|---|---|---|
| 15100 | Coluna | RUA ELSON PREVITALE DEFRENTE A RUA MADRE MARIA DO CALVARIA | VALINHOS | Março/2023 | POSSÍVEL DE USO | EXCELENTE | Marcello /<br>Ricardo Faria |

| ID | Tipo | Endereço | Município | Última Vistoria do CB | Situação | Vazão |
|---|---|---|---|---|---|---|
| 15100 | Coluna | RUA ELSON PREVITALE DEFRENTE A RUA MADRE MARIA DO CALVARIA | VALINHOS | 21/12/2021 | INOPERANTE | SECO |

**Conclusão:** Hidrante funcionando corretamente, com excelente vazão. Registros acessíveis e manobráveis. Realizada adequação da identificação (pintura de solo e hidrante) conforme IT 34/2019 – Corpo de Bombeiros da Polícia Militar do Estado de São Paulo.

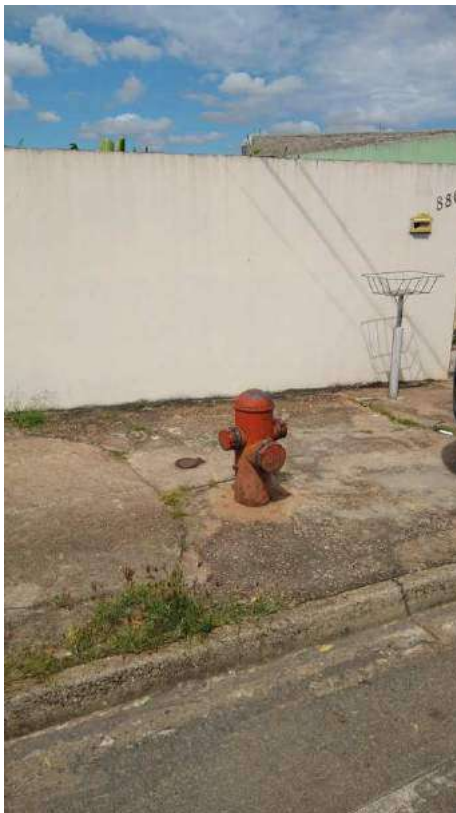
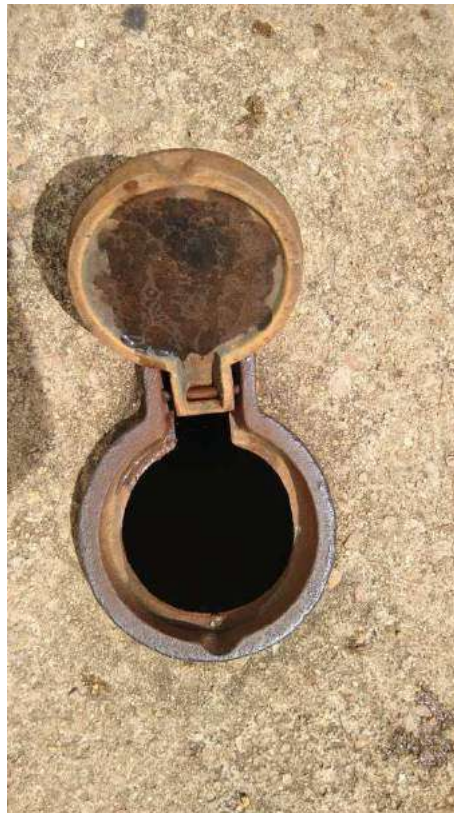
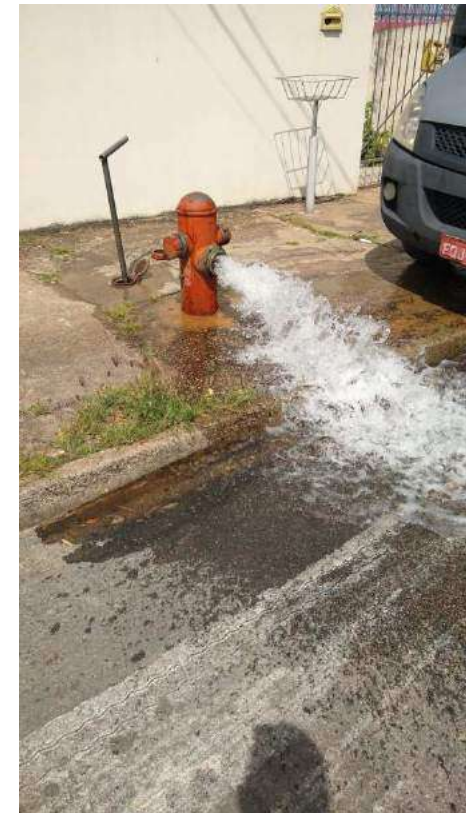
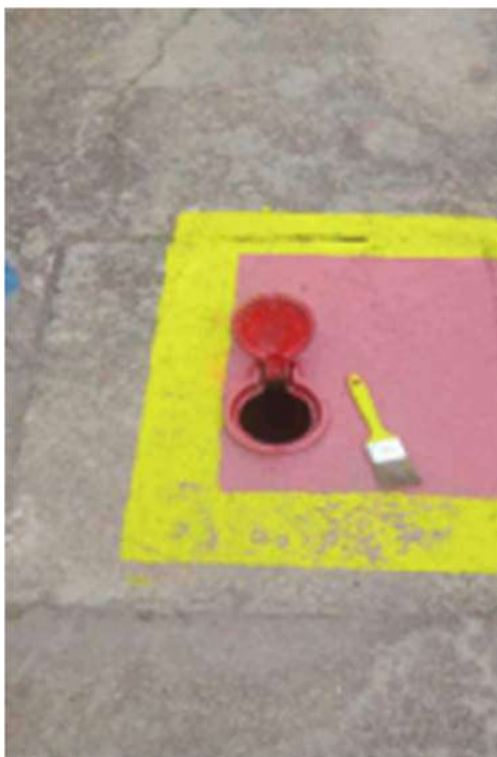
| ID | Tipo | Endereço | Município | Última Vistoria DAEV | Situação | Vazão | Responsável(is) |
|---|---|---|---|---|---|---|---|
| 11278 | Coluna | AVENIDA ELSON PREVITALI 880 PROXIMO A ESQUINA COM A RUA VERGINA F SCAPIM | VALINHOS | Março/2023 | POSSÍVEL DE USO | BOA | Marcello /<br>Ricardo Faria |

| ID | Tipo | Endereço | Município | Última Vistoria do CB | Situação | Vazão |
|---|---|---|---|---|---|---|
| 11278 | Coluna | AVENIDA ELSON PREVITALI 880 PROXIMO A ESQUINA COM A RUA VERGINA F SCAPIM | VALINHOS | 21/12/2021 | POSSÍVEL DE USO | FRACA |

**Conclusão:** Hidrante funcionando corretamente, com boa vazão. Registros acessíveis e manobráveis. Realizada adequação da identificação (pintura de solo e hidrante) conforme IT 34/2019 – Corpo de Bombeiros da Polícia Militar do Estado de São Paulo.

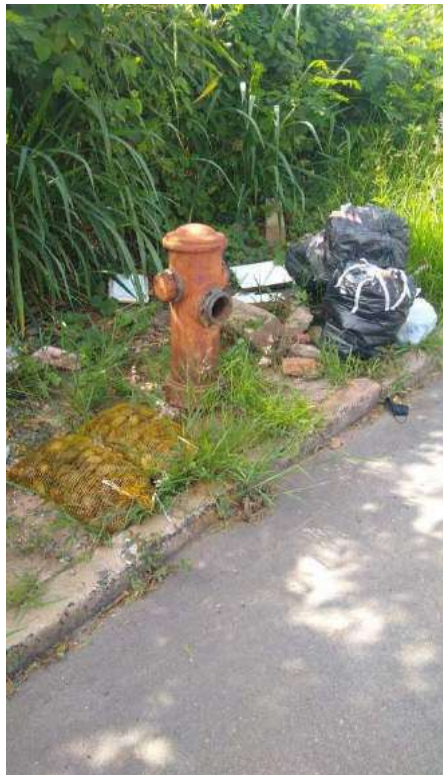
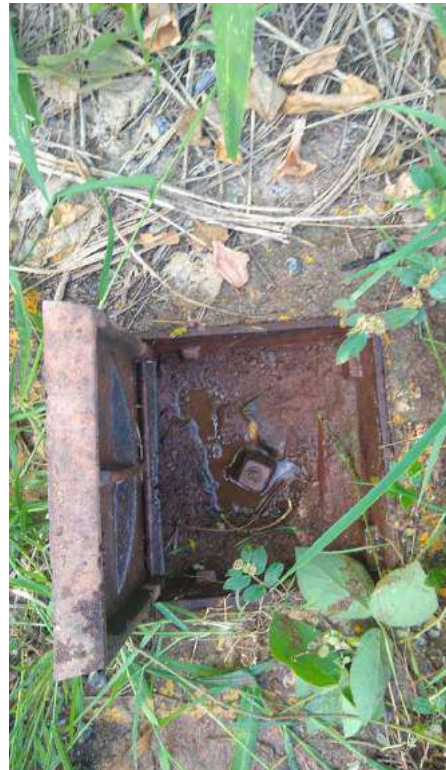
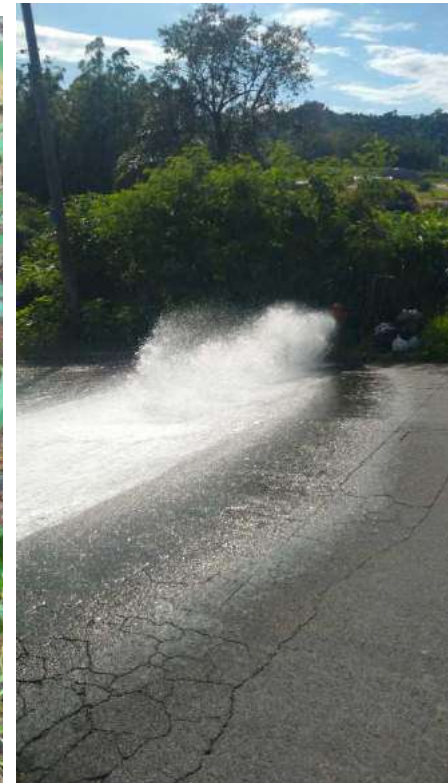
| ID | Tipo | Endereço | Município | Última Vistoria DAEV | Situação | Vazão | Responsável(is) |
|---|---|---|---|---|---|---|---|
| 12570 | Coluna | RUA PASTOR OSVALDO CECCON DEFRONTE A RUA COIMBRA | VALINHOS | Março/2023 | POSSÍVEL DE USO | EXCELENTE | Marcello /<br>Ricardo Faria |

| ID | Tipo | Endereço | Município | Última Vistoria do CB | Situação | Vazão |
|---|---|---|---|---|---|---|
| 12570 | Coluna | RUA PASTOR OSVALDO CECCON DEFRONTE A RUA COIMBRA | VALINHOS | 21/12/2021 | INOPERANTE | SECO |

**Conclusão:** Hidrante funcionando corretamente, com vazão excelente. Registros acessíveis e manobráveis. Realizada adequação da identificação (pintura de solo e hidrante) conforme IT 34/2019 – Corpo de Bombeiro da Polícia Militar do Estado de São Paulo.

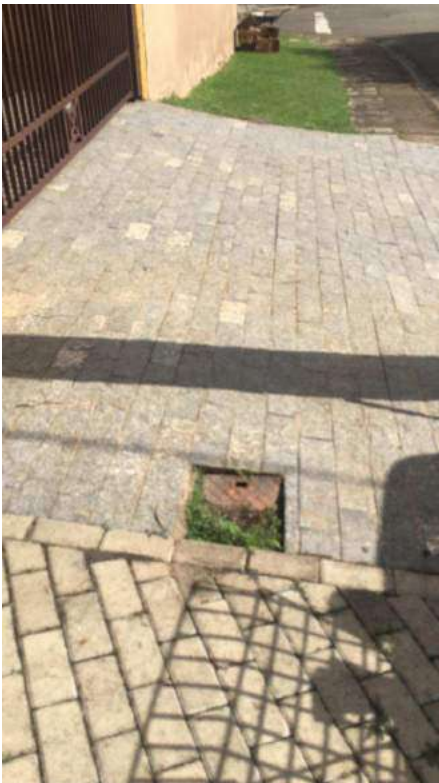
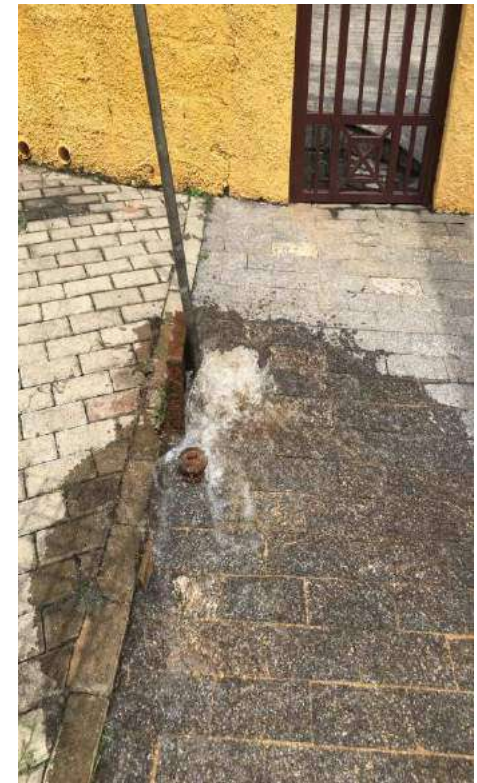
| ID | Tipo | Endereço | Município | Última Vistoria DAEV | Situação | Vazão | Responsável(is) |
|---|---|---|---|---|---|---|---|
| 13851 | Subterrâneo | RUA LOURENCO BARBIZAN ESQUINA COM A RUA ANTONIO BRESSAN | VALINHOS | Março/2023 | POSSÍVEL DE USO | MÉDIA | Marcello /<br>Ricardo Faria |

| ID | Tipo | Endereço | Município | Última Vistoria do CB | Situação | Vazão |
|---|---|---|---|---|---|---|
| 13851 | Subterrâneo | RUA LOURENCO BARBIZAN ESQUINA COM A RUA ANTONIO BRESSAN | VALINHOS | 22/12/2021 | INOPERANTE | SECO |

**Conclusão:** Hidrante funcionando corretamente, com vazão média. Essa é a vazão/pressão disponível neste ponto da rede. Registros acessíveis e manobráveis. Realizada adequação da identificação (pintura de solo e hidrante) conforme IT 34/2019 – Corpo de Bombeiros da Polícia Militar do Estado de São Paulo.

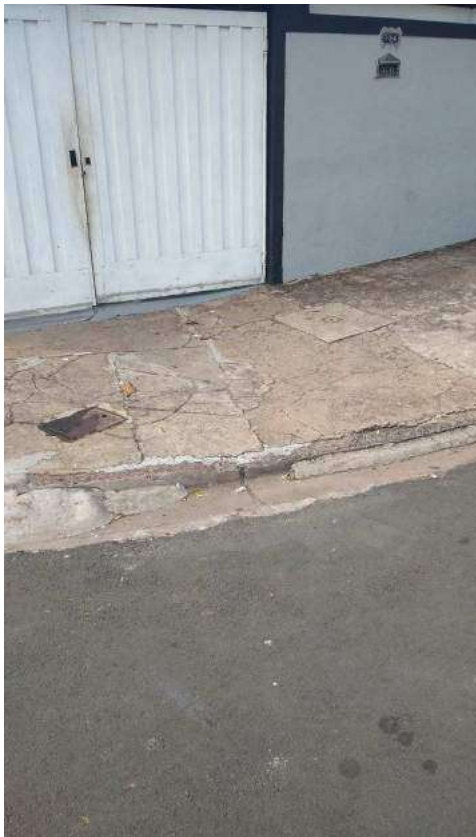
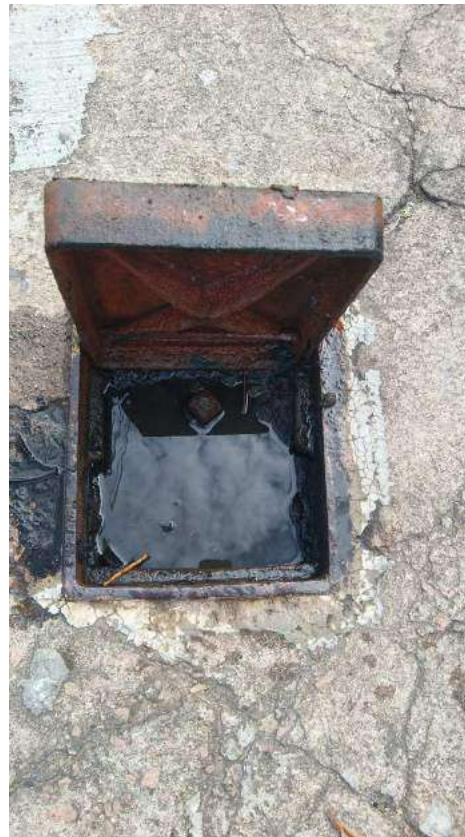
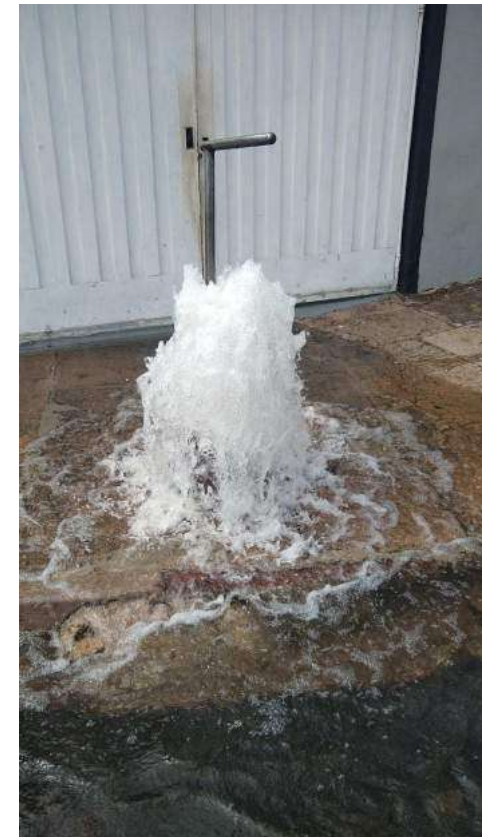
| ID | Tipo | Endereço | Município | Última Vistoria DAEV | Situação | Vazão | Responsável(is) |
|---|---|---|---|---|---|---|---|
| 13846 | Subterrâneo | RUA JOSE GOTARDO VICENTIM ESQUINA COM A RUA HUM | VALINHOS | Março/2023 | POSSÍVEL DE USO | BOA | Marcello /<br>Ricardo Faria |

| ID | Tipo | Endereço | Município | Última Vistoria do CB | Situação | Vazão |
|---|---|---|---|---|---|---|
| 13846 | Subterrâneo | RUA JOSE GOTARDO VICENTIM ESQUINA COM A RUA HUM | VALINHOS | 21/12/2021 | INOPERANTE | SECO |

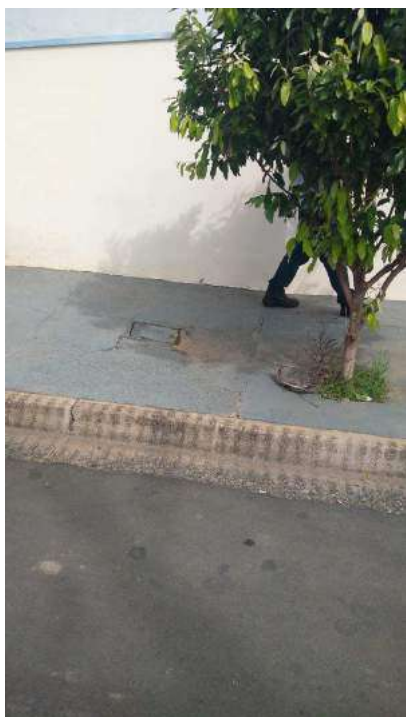
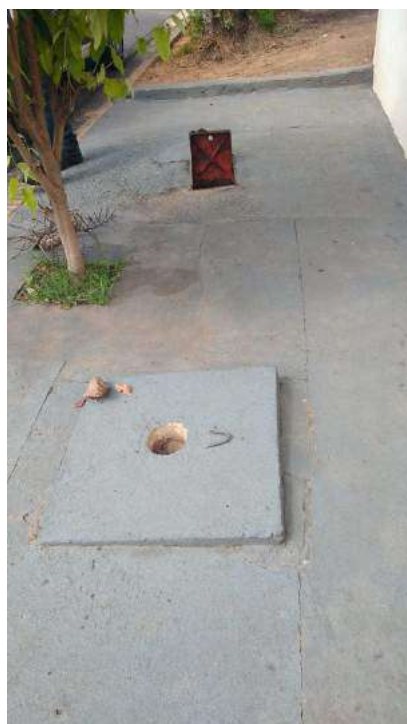
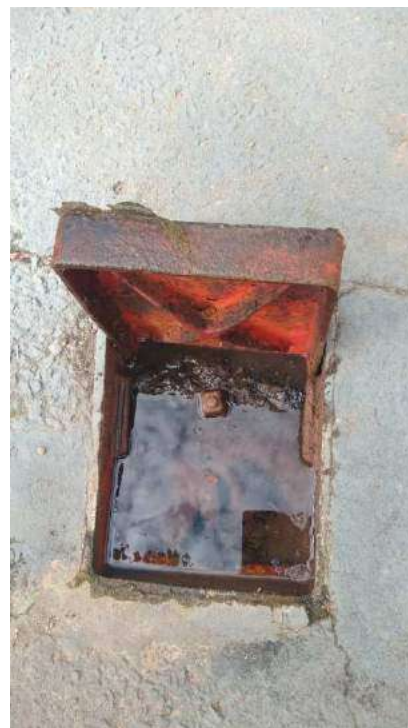
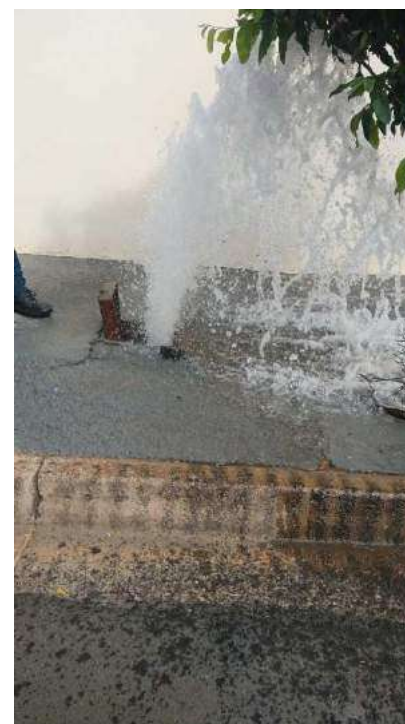
**ANTES**

| ID | Tipo | Endereço | Município | Última Vistoria DAEV | Situação | Vazão | Responsável(is) |
|---|---|---|---|---|---|---|---|
| 13845 | Subterrâneo | RUA ENGENHEIRO SILVIO NATALINO<br>SPIANDORELLI PROXIMO DA ESQUINA COM A RUA<br>ROSANA APARECIDA CRISOTOMA FERLAN | VALINHOS | Março/2023 | POSSÍVEL DE<br>USO | BOA | Marcello /<br>Ricardo Faria |

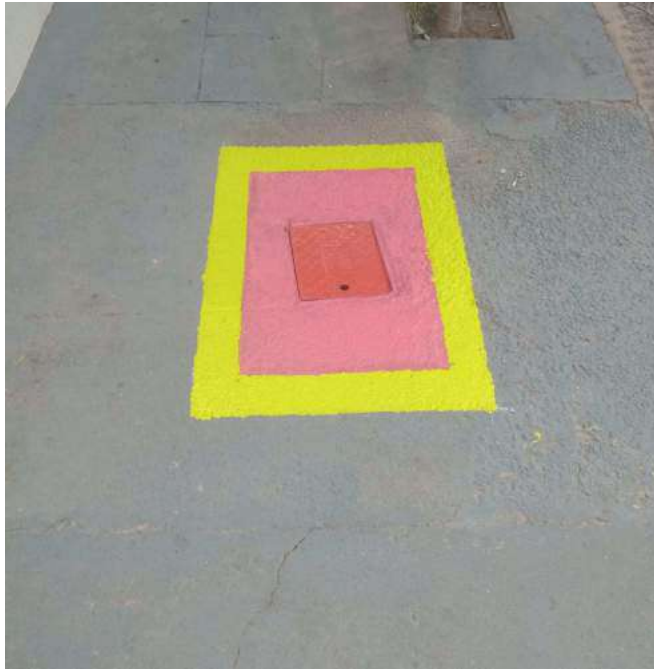
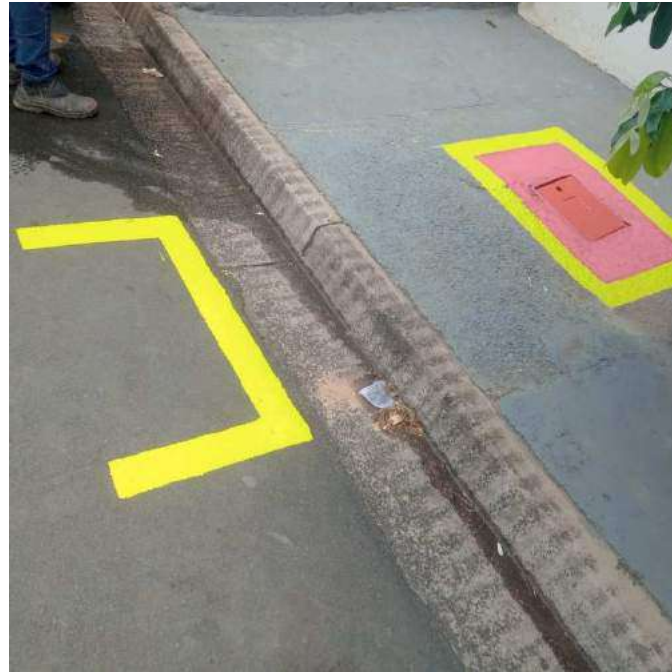
**DEPOIS**

**Conclusão:** Hidrante funcionando corretamente, com boa vazão. Registros acessíveis e manobráveis. Realizada adequação da identificação (pintura de solo e hidrante) conforme IT 34/2019 – Corpo de Bombeiros da Polícia Militar do Estado de São Paulo.
