**Resposta ao Requerimento nº 1200/2023**

**OFÍCIO Nº 359/2023 – PRES/DAEV**

# Hidrantes Urbanos do Município de Valinhos

## Relatório de Operacionalidade

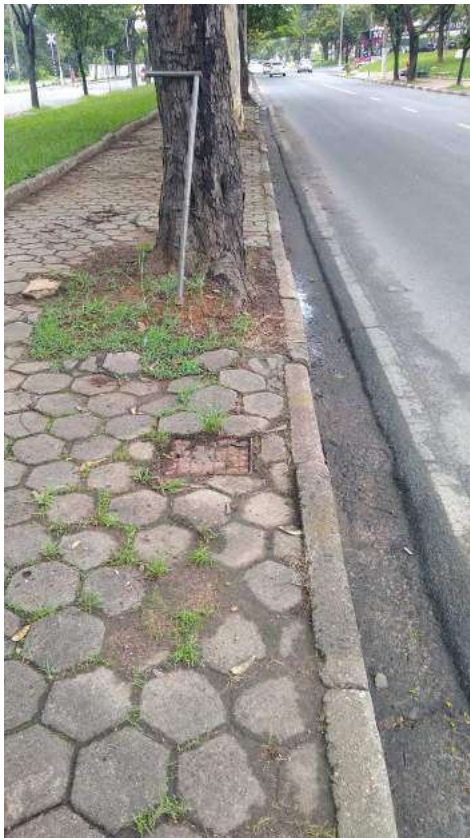
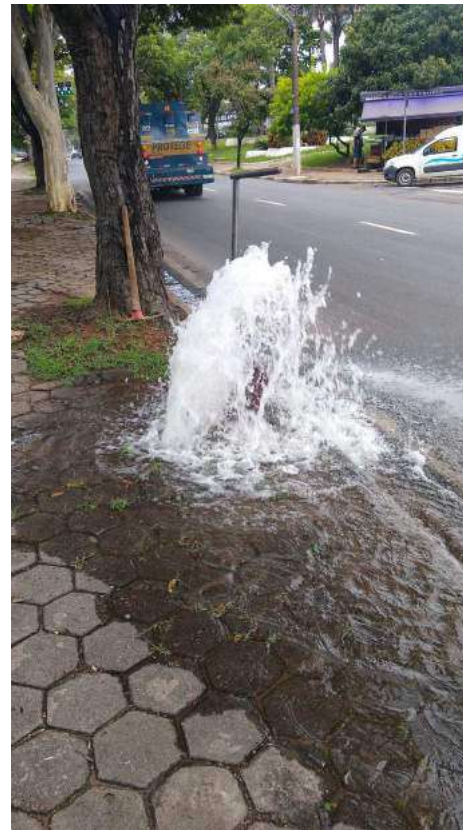
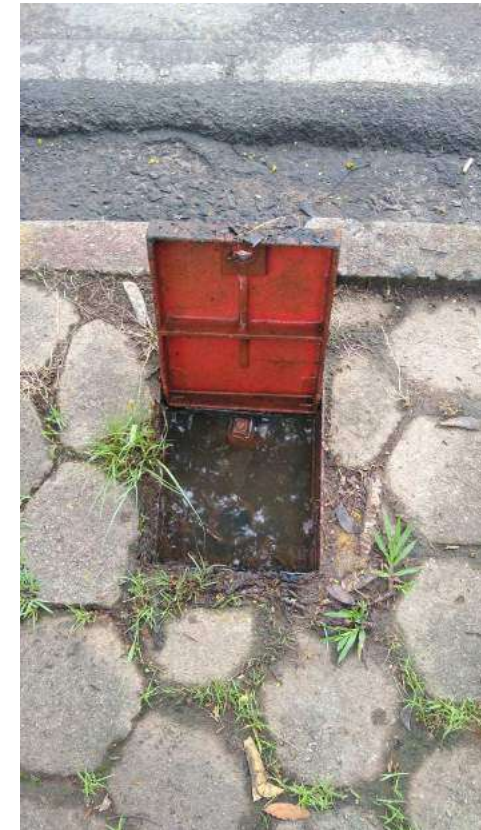
**ANTES**

| ID | Tipo | Endereço | Município | Última Vistoria do CB | Situação | Vazão |
|---|---|---|---|---|---|---|
| 14982 | Subterrâneo | AVENIDA PAULISTA DEFRONTE A RUA AMERICANA | VALINHOS | 22/12/2021 | POSSÍVEL DE USO | MÉDIA |

| ID | Tipo | Endereço | Município | Última Vistoria DAEV | Situação | Vazão | Responsável(is) |
|---|---|---|---|---|---|---|---|
| 14982 | Subterrâneo | RUA DOM JOÃO VI ESQ COM A AVENIDA INDEPENDÊNCIA | VALINHOS | Março/2023 | POSSÍVEL DE USO | BOA | Marcello /<br>Ricardo Faria |

**Conclusão:** Hidrante funcionando corretamente, com boa vazão. Registros acessíveis e manobráveis. Realizada adequação da identificação (pintura de solo e hidrante) conforme IT 34/2019 – Corpo de Bombeiros da Polícia Militar do Estado de São Paulo.

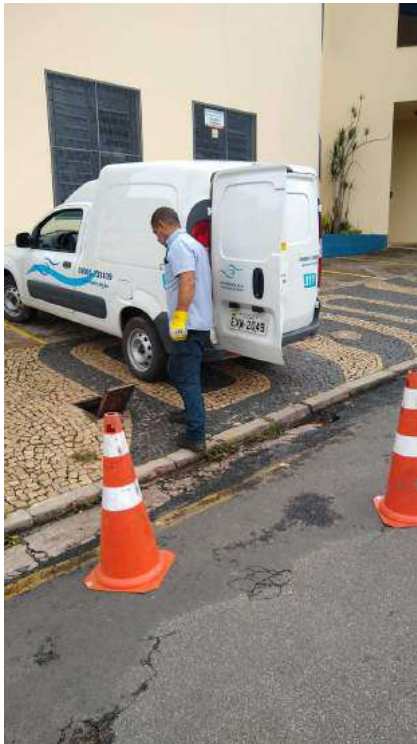
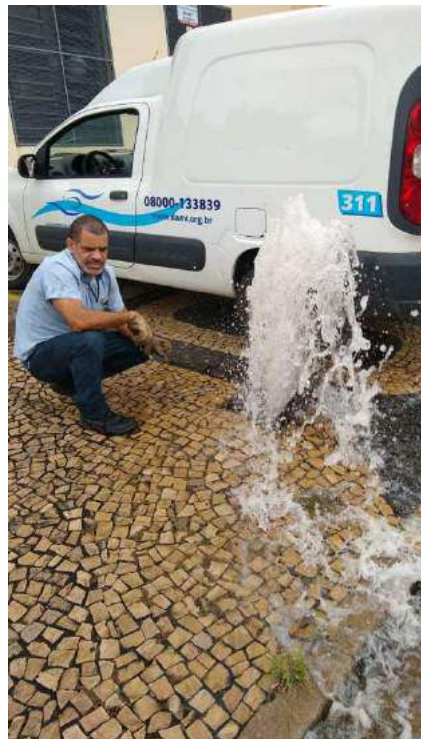
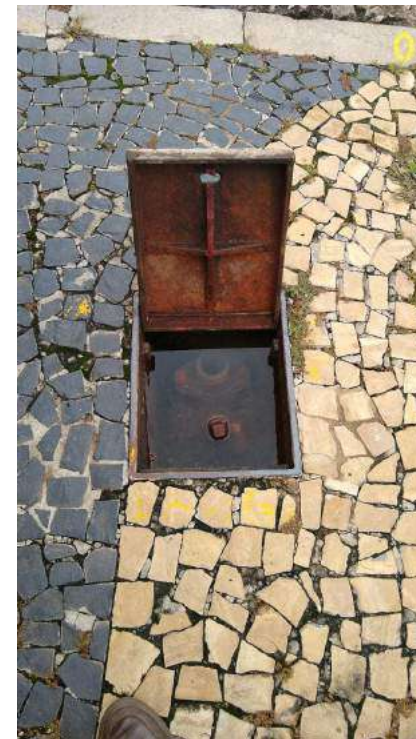
**ANTES**

| ID | Tipo | Endereço | Município | Última Vistoria do CB | Situação | Vazão |
|---|---|---|---|---|---|---|
| 14984 | Subterrâneo | RUA DOM JOÃO VI ESQ COM A AVENIDA INDEPENDÊNCIA | VALINHOS | 22/12/2021 | INOPERANTE | FRACA |

| ID | Tipo | Endereço | Município | Última Vistoria DAEV | Situação | Vazão | Responsável(is) |
|---|---|---|---|---|---|---|---|
| 14984 | Subterrâneo | RUA DOM JOÃO VI ESQ COM A AVENIDA INDEPENDÊNCIA | VALINHOS | Março/2023 | POSSÍVEL DE USO | BOA | Marcello /<br>Ricardo Faria |

**Conclusão:** Hidrante funcionando corretamente, com vazão boa. Registros acessíveis e manobráveis. Realizada adequação da identificação (pintura de solo e hidrante) conforme IT 34/2019 – Corpo de Bombeiros da Polícia Militar do Estado de São Paulo.

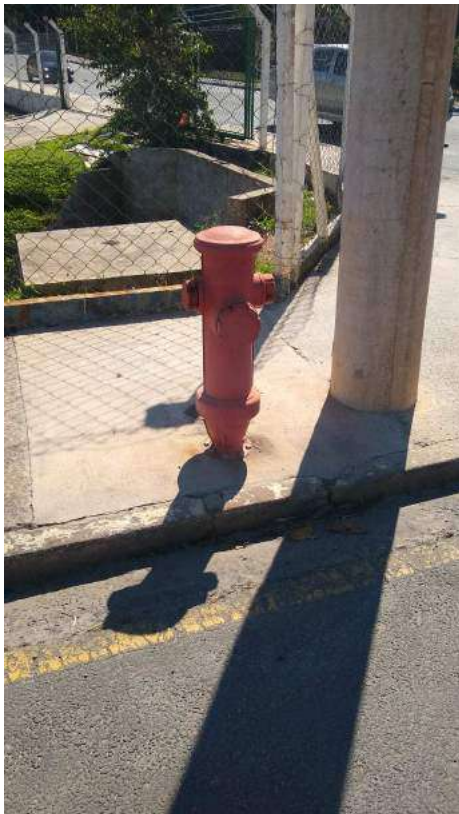
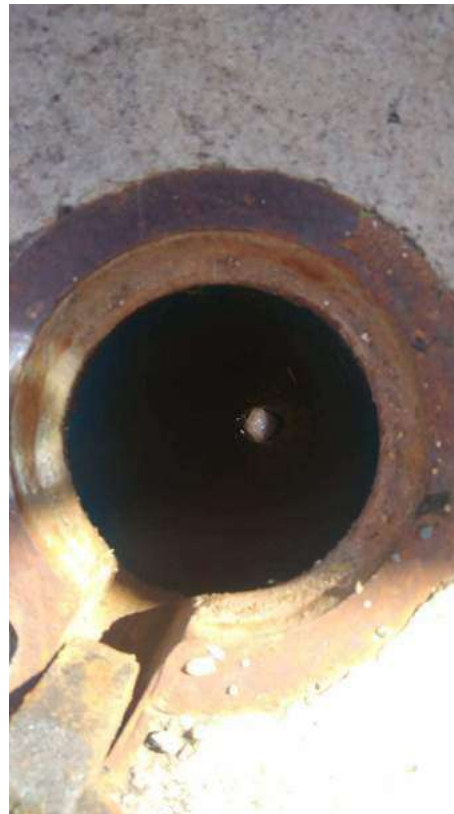
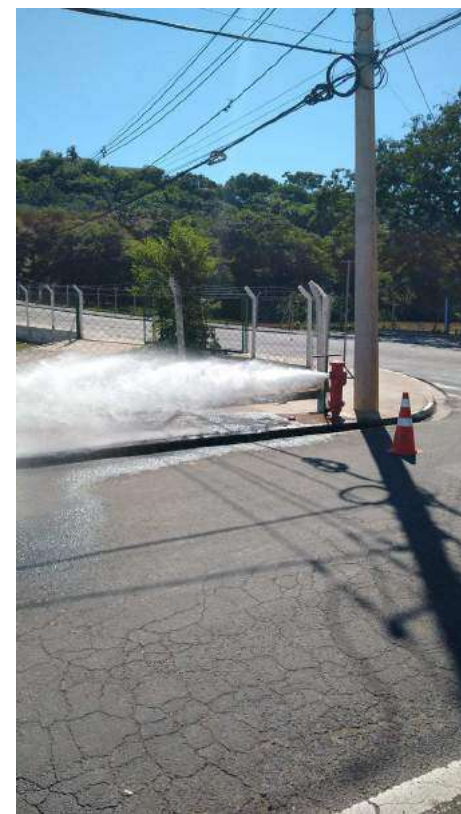
**ANTES**

| ID | Tipo | Endereço | Município | Última Vistoria do CB | Situação | Vazão |
|---|---|---|---|---|---|---|
| 26780 | Coluna | AVENIDA DOUTOR ALTINO GOUVEIA 505<br>ENTRE AS LAGOAS DO CLT | VALINHOS | 22/12/2021 | POSSÍVEL DE<br>USO | EXCELENTE |

| ID | Tipo | Endereço | Município | Última Vistoria DAEV | Situação | Vazão | Responsável(is) |
|---|---|---|---|---|---|---|---|
| 26780 | Coluna | AVENIDA DOUTOR ALTINO GOUVEIA 505<br>ENTRE AS LAGOAS DO CLT | VALINHOS | Março/2023 | POSSÍVEL DE<br>USO | EXCELENTE | Marcello /<br>Ricardo Faria |

**Conclusão:** Hidrante funcionando corretamente, com vazão excelente. Registros acessíveis e manobráveis. Realizada adequação da identificação (pintura de solo e hidrante) conforme IT 34/2019 – Corpo de Bombeiros da Polícia Militar do Estado de São Paulo.

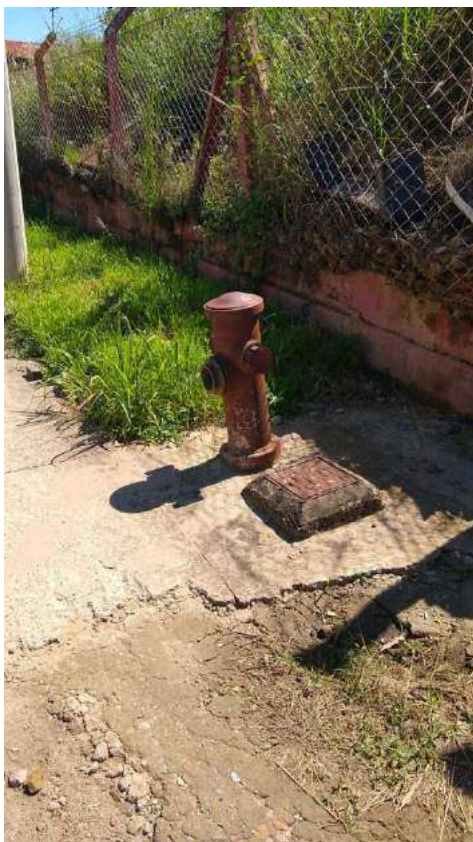
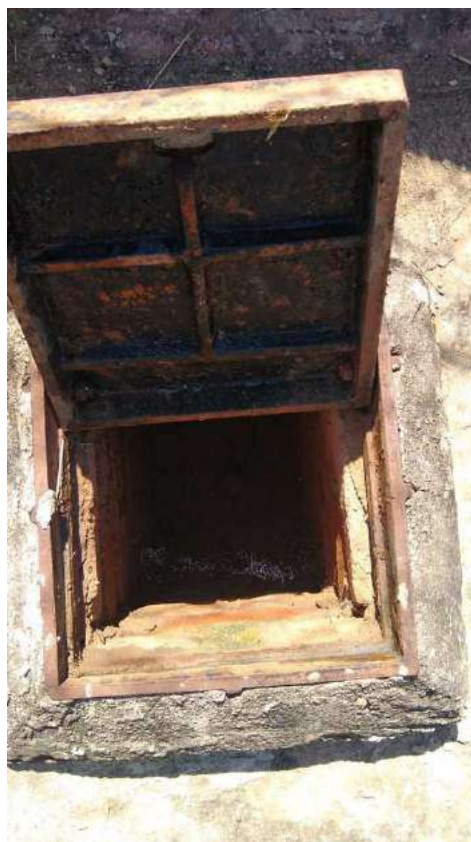
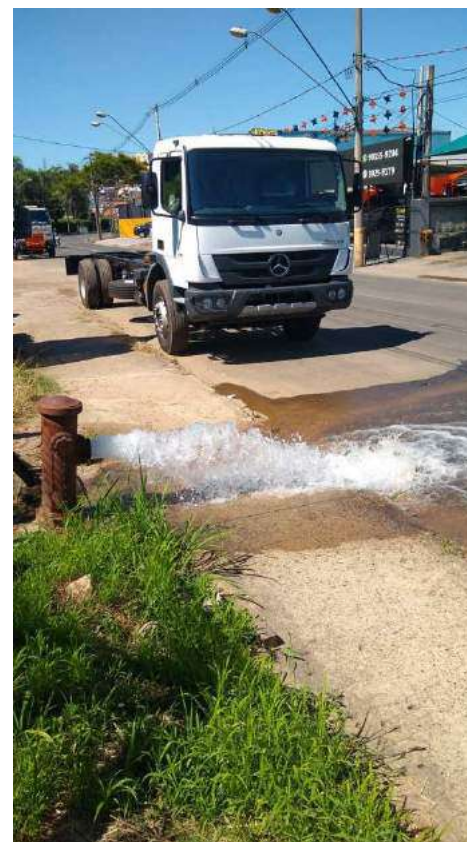
**ANTES**

| ID | Tipo | Endereço | Município | Última Vistoria do CB | Situação | Vazão |
|---|---|---|---|---|---|---|
| 12569 | Coluna | RODOVIA FLAVIO DE CARVALHO PROXIMO A ESQUINA COM A RUA JOSE GUIRARDELLO | VALINHOS | 22/12/2021 | INOPERANTE | FRACA |

| ID | Tipo | Endereço | Município | Última Vistoria DAEV | Situação | Vazão | Responsável(is) |
|---|---|---|---|---|---|---|---|
| 12569 | Coluna | RODOVIA FLAVIO DE CARVALHO PROXIMO A ESQUINA COM A RUA JOSE GUIRARDELLO | VALINHOS | Março/2023 | POSSÍVEL DE USO | EXCELENTE | Marcello /<br>Ricardo Faria |

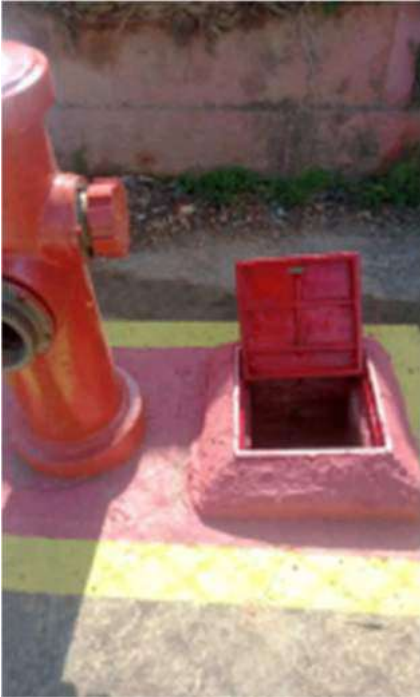
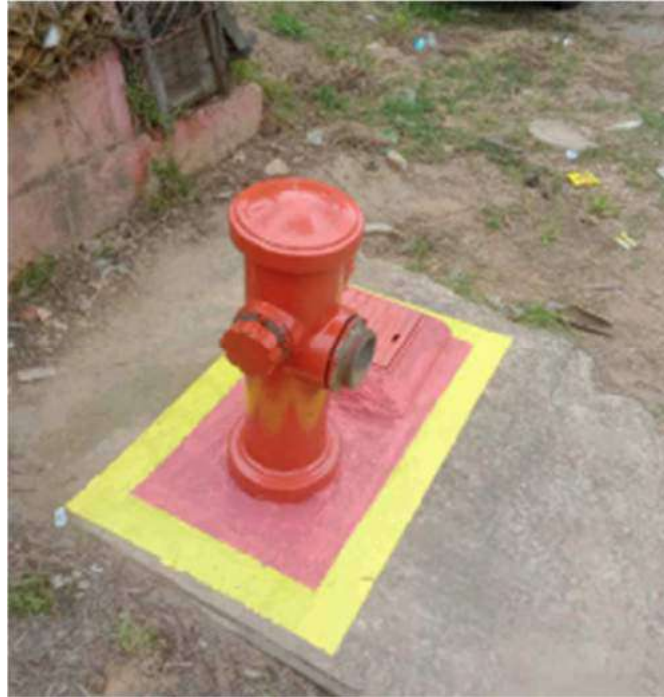
**DEPOIS**

**Conclusão:** Hidrante funcionando corretamente, com vazão excelente. Registros acessíveis e manobráveis. Realizada adequação da identificação (pintura de solo e hidrante) conforme IT 34/2019 – Corpo de Bombeiros da Polícia Militar do Estado de São Paulo.

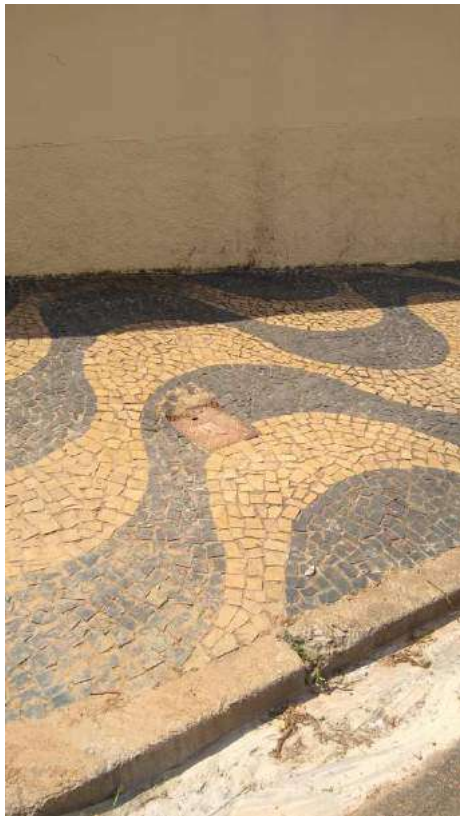
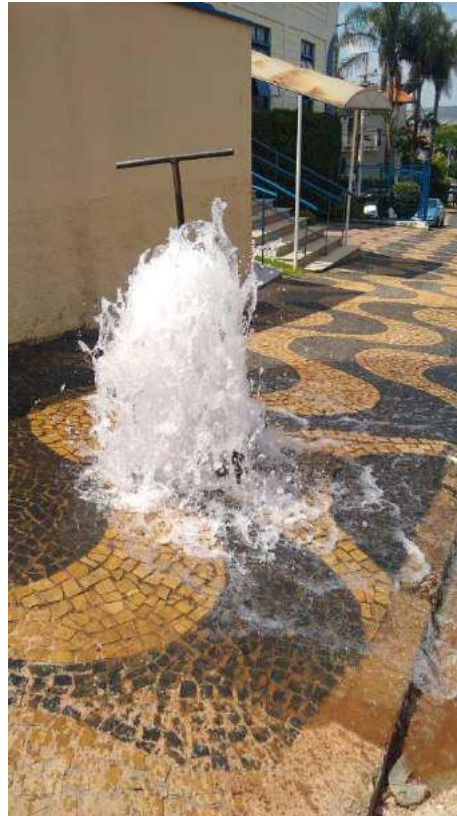
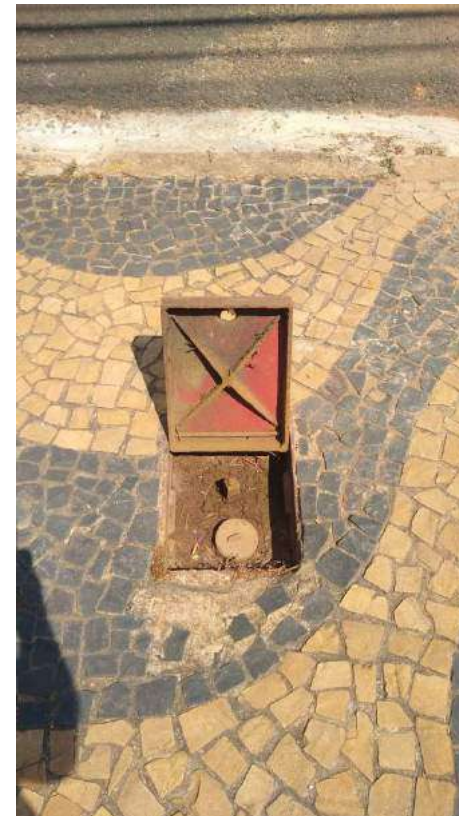
**ANTES**

| ID | Tipo | Endereço | Município | Última Vistoria do CB | Situação | Vazão |
|---|---|---|---|---|---|---|
| 13847 | Subterrâneo | RUA FRANCISCO GLICERIO, 1176 | VALINHOS | 22/12/2021 | POSSÍVEL DE USO | MEDIA |

| ID | Tipo | Endereço | Município | Última Vistoria DAEV | Situação | Vazão | Responsável(is) |
|---|---|---|---|---|---|---|---|
| 13847 | Subterrâneo | RUA FRANCISCO GLICERIO, 1176 | VALINHOS | Março/2023 | POSSÍVEL DE USO | BOA | Marcello /<br>Ricardo Faria |

**Conclusão:** Hidrante funcionando corretamente, com boa vazão. Registros acessíveis e manobráveis. Realizada adequação da identificação (pintura de solo e hidrante) conforme IT 34/2019 – Corpo de Bombeiros da Polícia Militar do Estado de São Paulo.

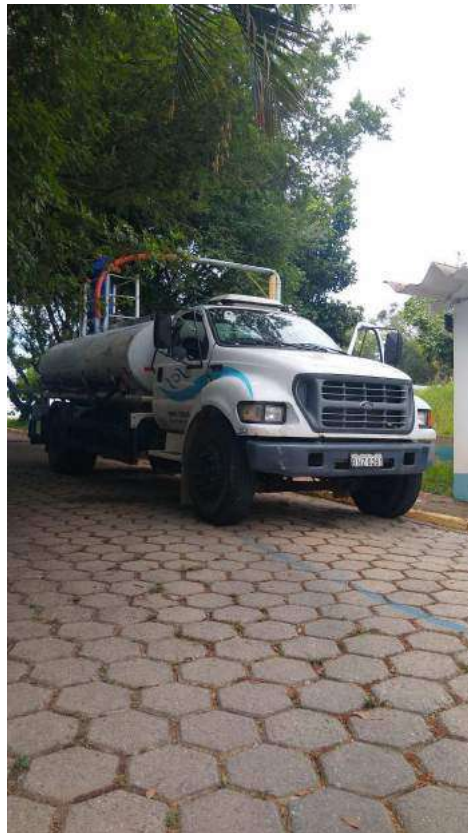
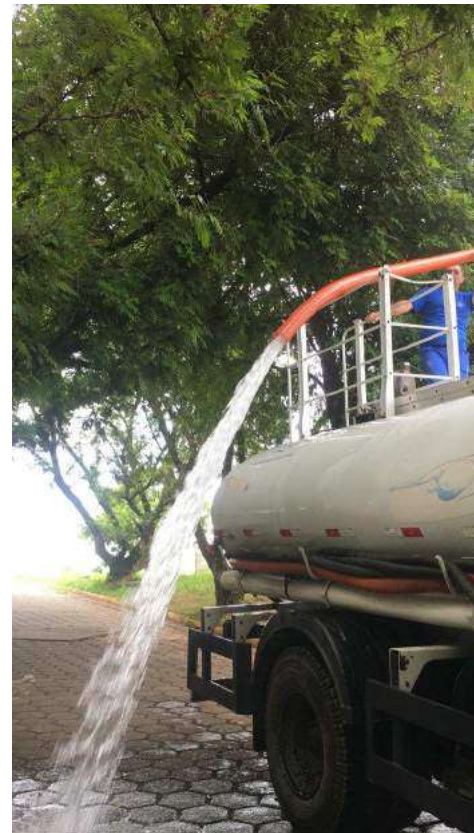
**ANTES**

| ID | Tipo | Endereço | Município | Última Vistoria do CB | Situação | Vazão |
|---|---|---|---|---|---|---|
| 14996 | Bica | ESTRADA DO JEQUITIBA ESQUINA COM A RUA EZEQUIEL BENEDITO SILVA NO INTERIOR DO DAEV | VALINHOS | 22/12/2021 | POSSÍVEL DE USO | EXCELENTE |

| ID | Tipo | Endereço | Município | Última Vistoria DAEV | Situação | Vazão | Responsável(is) |
|---|---|---|---|---|---|---|---|
| 14996 | Bica | ESTRADA DO JEQUITIBA ESQUINA COM A RUA EZEQUIEL BENEDITO SILVA NO INTERIOR DO DAEV | VALINHOS | Março/2023 | POSSÍVEL DE USO | EXCELENTE | Marcello /<br>Ricardo Faria |

**Conclusão:** Bica de carregamento de água potável funcionando corretamente, com excelente vazão. Acionamento através de interruptor que liga bomba instalada dentro do reservatório de água potável. Avaliar junto ao Corpo de Bombeiros se é necessária alguma sinalização específica.

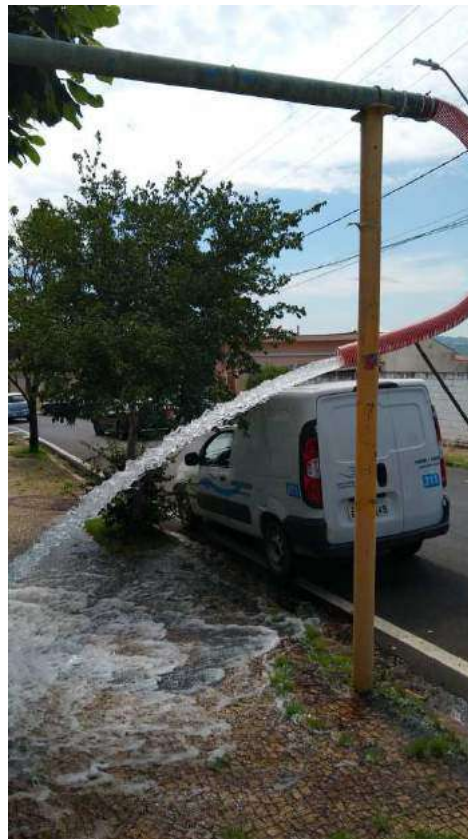
**ANTES**

| ID | Tipo | Endereço | Município | Última Vistoria do CB | Situação | Vazão |
|---|---|---|---|---|---|---|
| 11282 | Bica | RUA VITAL BRASIL ESQUINA COM A AVENIDA ONZE DE AGOSTO – ETA I | VALINHOS | 22/12/2021 | POSSÍVEL DE USO | MEDIA |

| ID | Tipo | Endereço | Município | Última Vistoria DAEV | Situação | Vazão | Responsável(is) |
|---|---|---|---|---|---|---|---|
| 11282 | Bica | RUA VITAL BRASIL ESQUINA COM A AVENIDA ONZE DE AGOSTO – ETA I | VALINHOS | Março/2023 | POSSÍVEL DE USO | BOA | Marcello /<br>Ricardo Faria |

**Conclusão:** Bica de carregamento de água potável funcionando corretamente, com boa vazão. Acionamento através de interruptor que liga bomba instalada dentro do reservatório de água potável. Avaliar junto ao Corpo de Bombeiros e/ou Secretaria de Mobilidade Urbana se é necessária alguma sinalização específica.

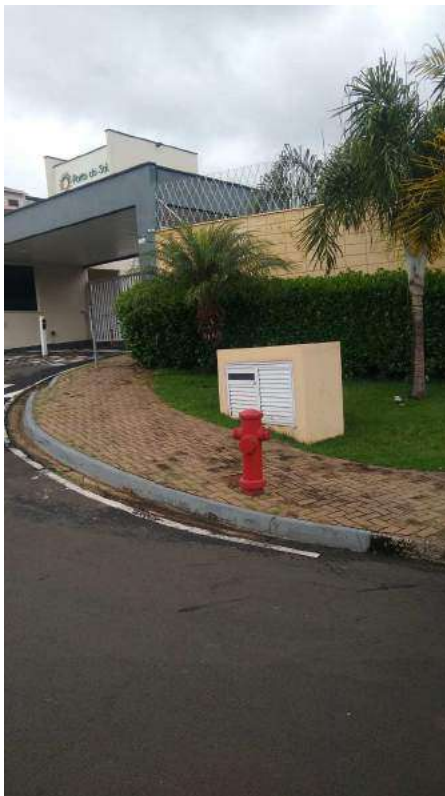
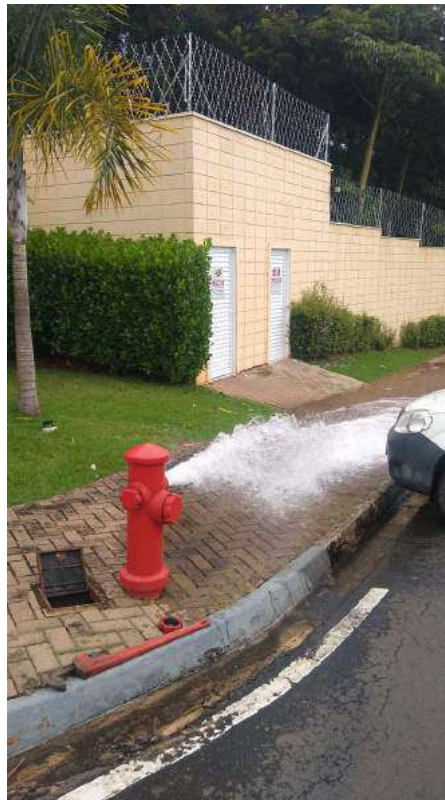
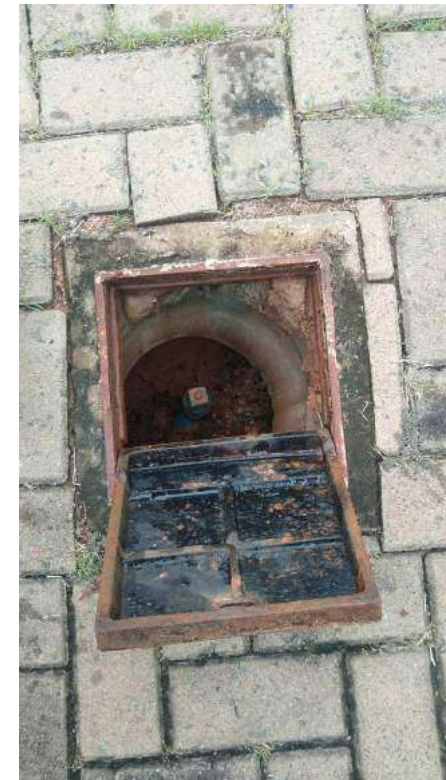
**ANTES**

| ID | Tipo | Endereço | Município | Última Vistoria do CB | Situação | Vazão |
|---|---|---|---|---|---|---|
| N/A | Coluna | AV GESSY LEVER, DEFRENTE AO CONDOMINIO<br>AO PORTO DO SOL | VALINHOS | Não vistoriado | N/A | N/A |

| ID | Tipo | Endereço | Município | Última Vistoria DAEV | Situação | Vazão | Responsável(is) |
|---|---|---|---|---|---|---|---|
| N/A | Coluna | AV GESSY LEVER, DEFRENTE AO<br>CONDOMINIO AO PORTO DO SOL | VALINHOS | Março/2023 | POSSÍVEL DE<br>USO | BOA | Marcello /<br>Ricardo Faria |

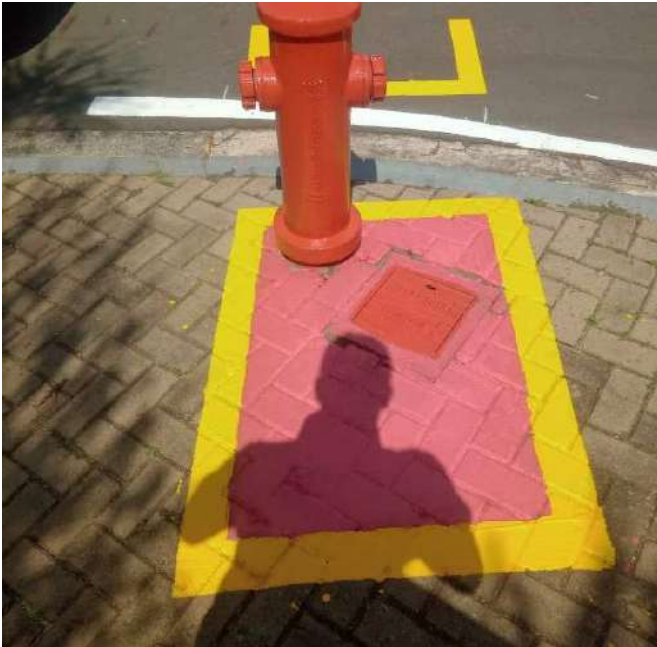
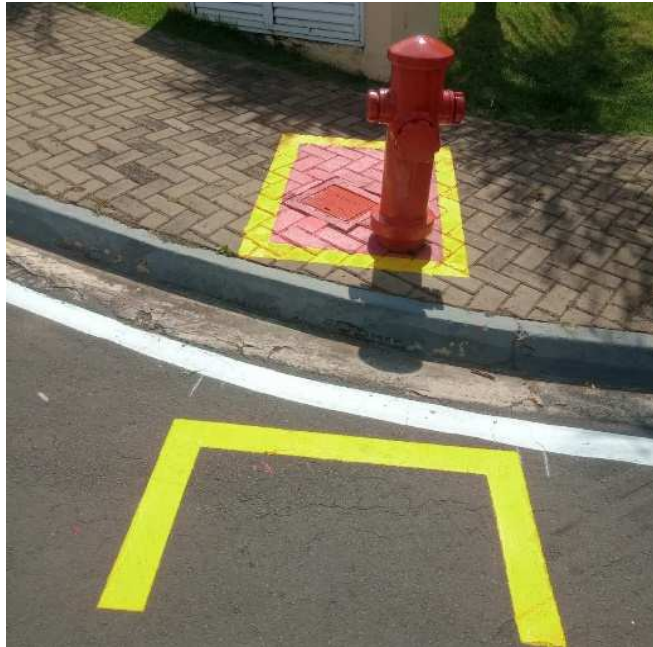
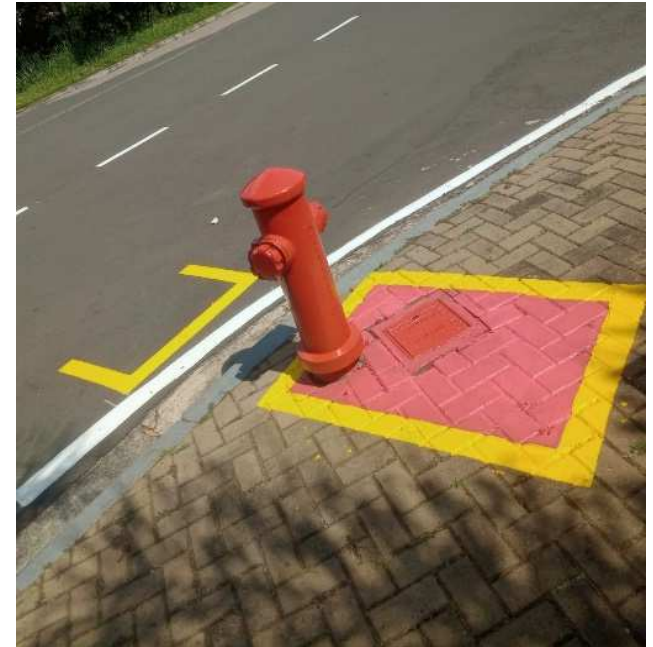
**DEPOIS**

**Conclusão:** Hidrante funcionando corretamente, com vazão boa. Registros acessíveis e manobráveis. Realizada adequação da identificação (pintura de solo e hidrante) conforme IT 34/2019 – Corpo de Bombeiros da Polícia Militar do Estado de São Paulo.

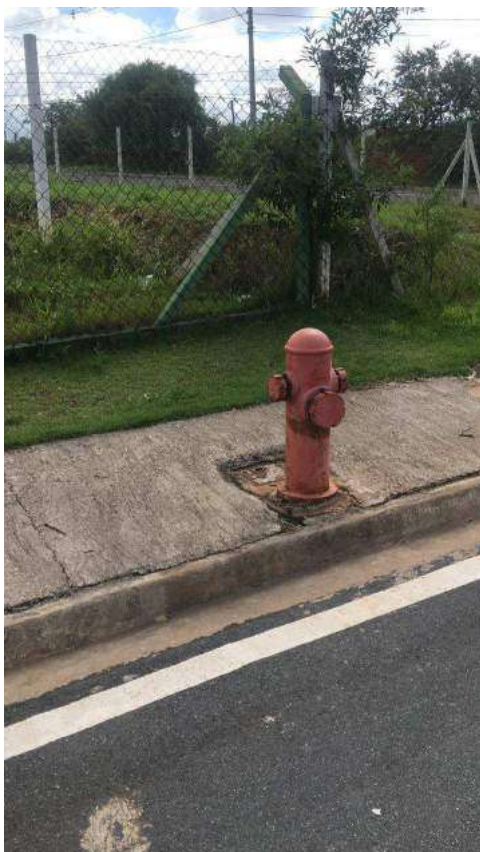
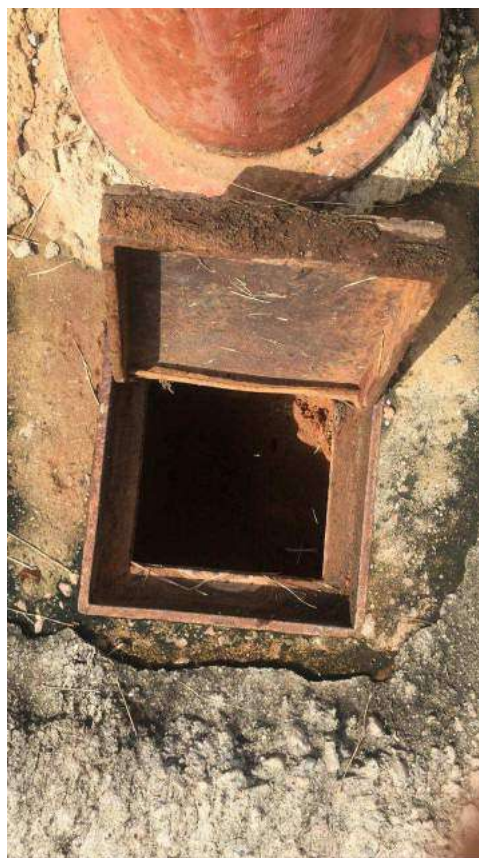
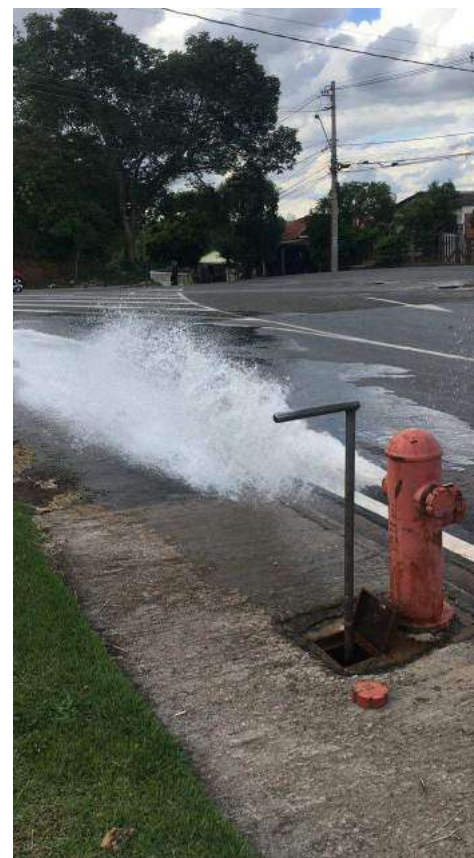
**ANTES**

| ID | Tipo | Endereço | Município | Última Vistoria do CB | Situação | Vazão |
|---|---|---|---|---|---|---|
| N/A | Coluna | JARDIM MORUMBI | VALINHOS | Não vistoriado | N/A | N/A |

| ID | Tipo | Endereço | Município | Última Vistoria DAEV | Situação | Vazão | Responsável(is) |
|---|---|---|---|---|---|---|---|
| N/A | Coluna | JARDIM MORUMBI | VALINHOS | Março/2023 | POSSÍVEL DE USO | EXCELENTE | Marcello /<br>Ricardo Faria |

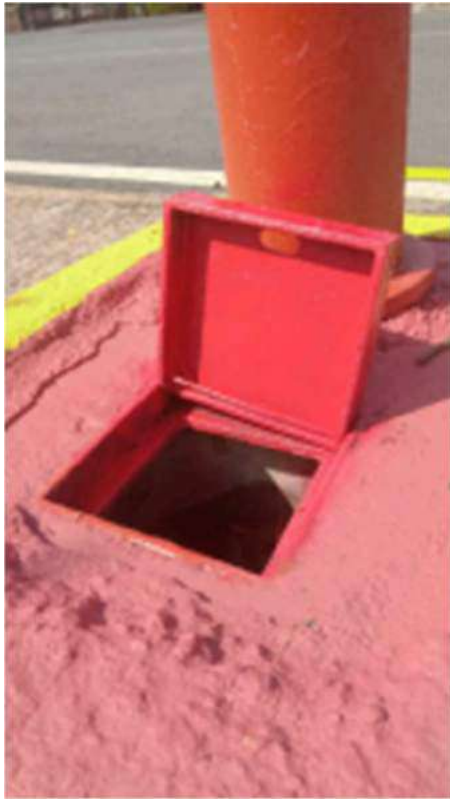
**DEPOIS**

**Conclusão:** Hidrante funcionando corretamente, com excelente vazão. Registros acessíveis e manobráveis. Realizada adequação da identificação (pintura de solo e hidrante) conforme IT 34/2019 – Corpo de Bombeiro da Polícia Militar do Estado de São Paulo.

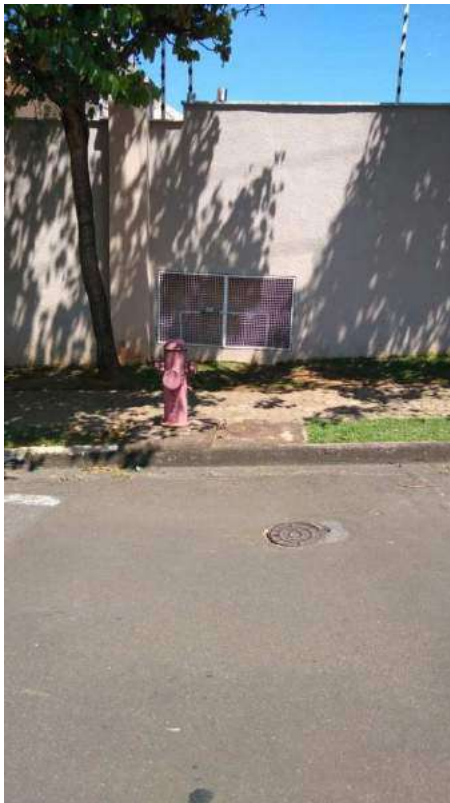
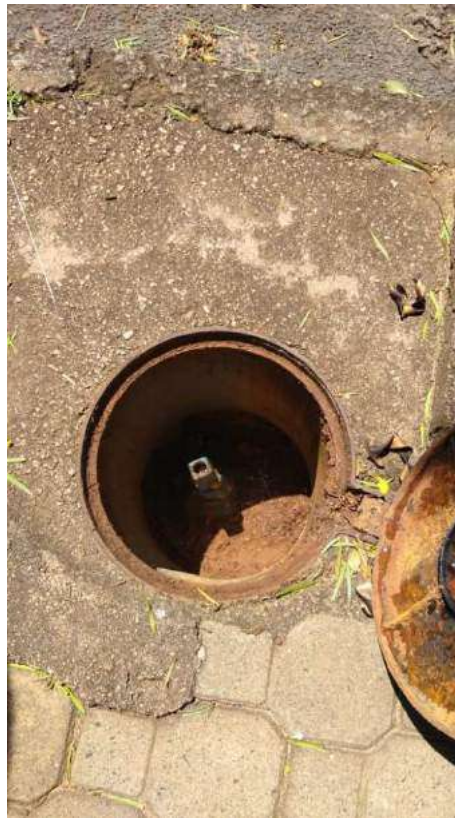
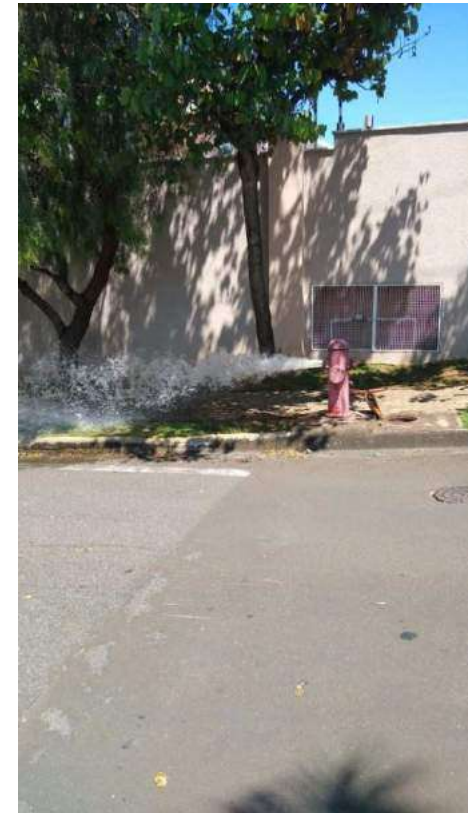
**ANTES**

| ID | Tipo | Endereço | Município | Última Vistoria DAEV | Situação | Vazão | Responsável(is) |
|---|---|---|---|---|---|---|---|
| N/A | Coluna | RUA MARTINHO LEARDINE, 515 – LATERAL DO CONDOMÍNIO MONTEROSSO | VALINHOS | Março/2023 | POSSÍVEL DE USO | EXCELENTE | Marcello /<br>Ricardo Faria |

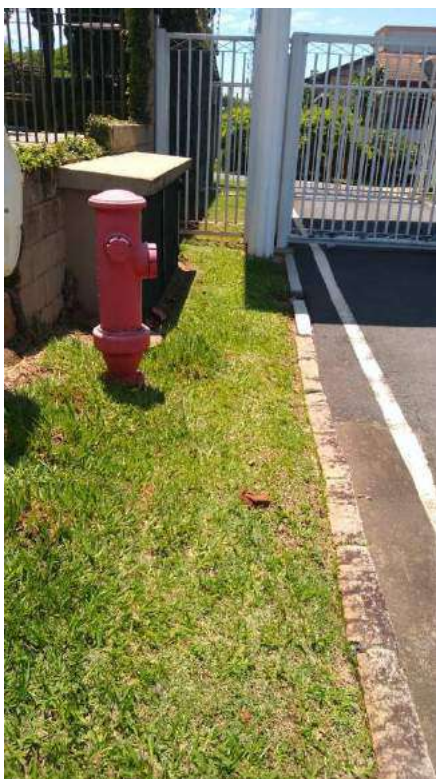
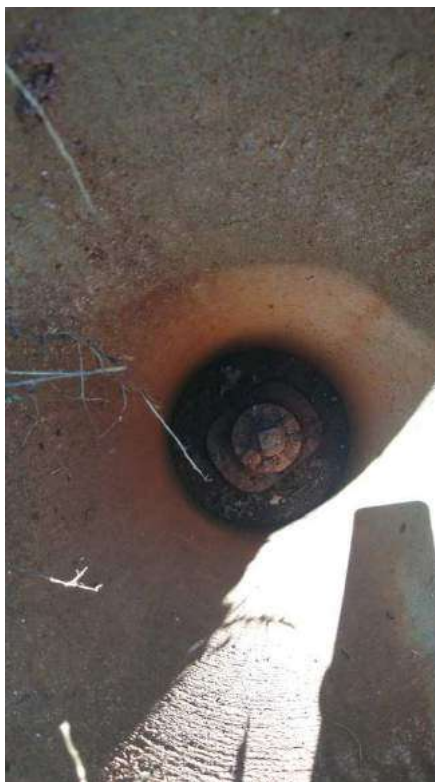
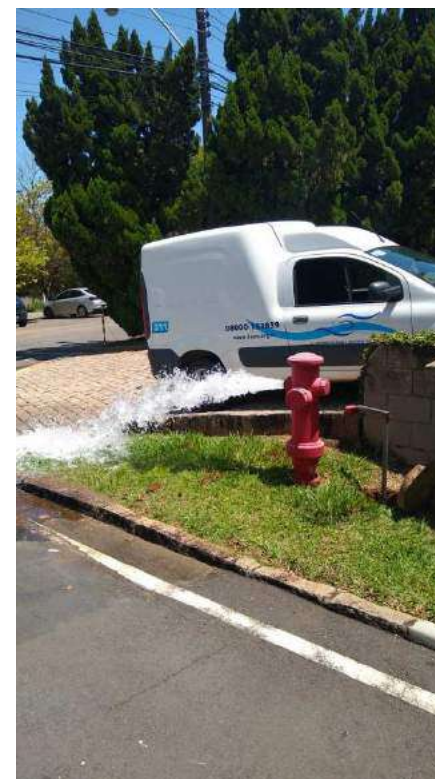
**ANTES**

| ID | Tipo | Endereço | Município | Última Vistoria DAEV | Situação | Vazão | Responsável(is) |
|---|---|---|---|---|---|---|---|
| N/A | Coluna | RUA PEDRO LEARDINI, 442 – PORTARIA DO VILA TOSCANA - CHÁCARAS - SILVÂNIA | VALINHOS | Março/2023 | POSSÍVEL DE USO | BOA | Marcello /<br>Ricardo Faria |

**Conclusão:** Hidrante funcionando corretamente, com vazão boa. Registros acessíveis e manobráveis. Realizada adequação da identificação (pintura de solo e hidrante) conforme IT 34/2019 – Corpo de Bombeiros da Polícia Militar do Estado de São Paulo.

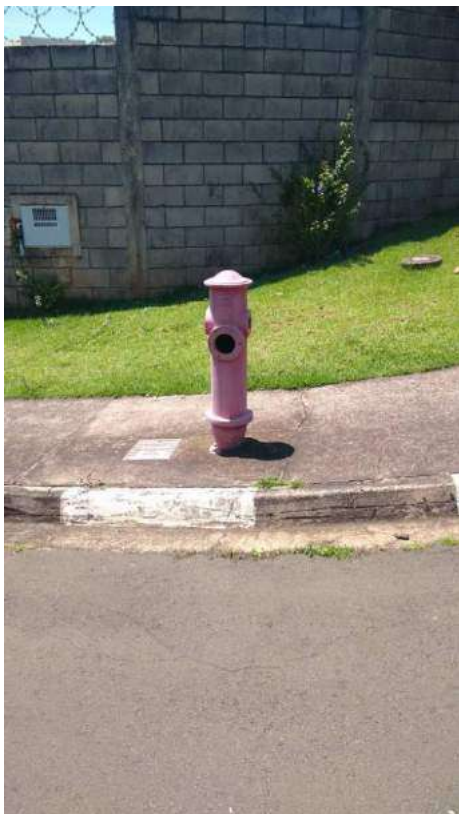
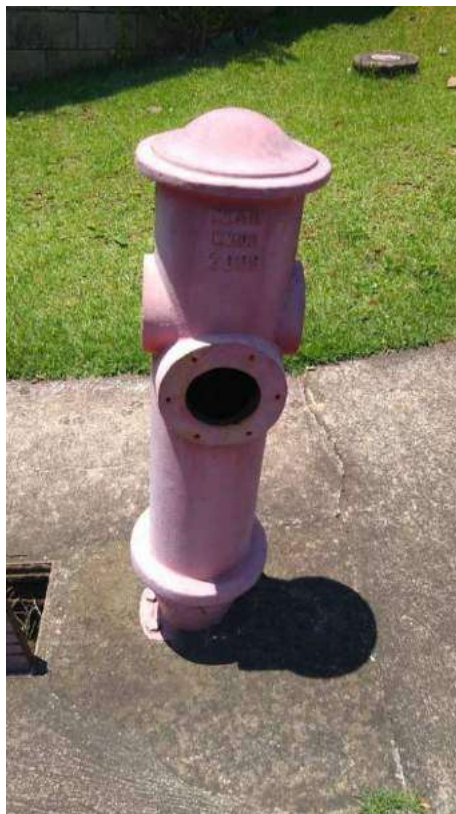
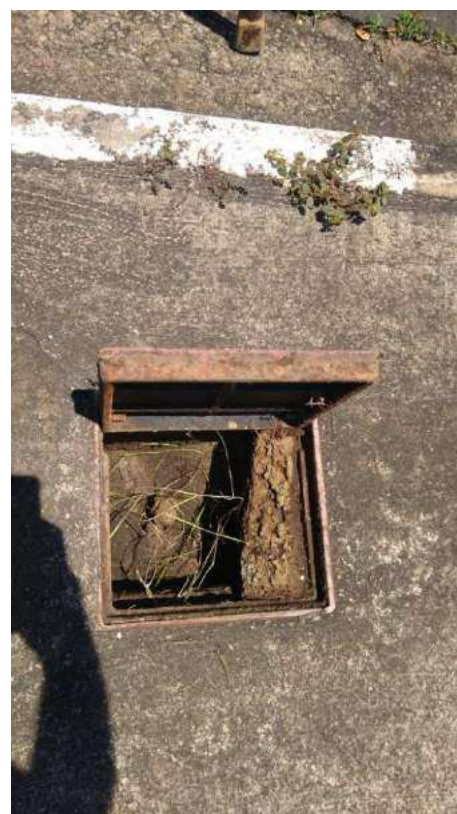
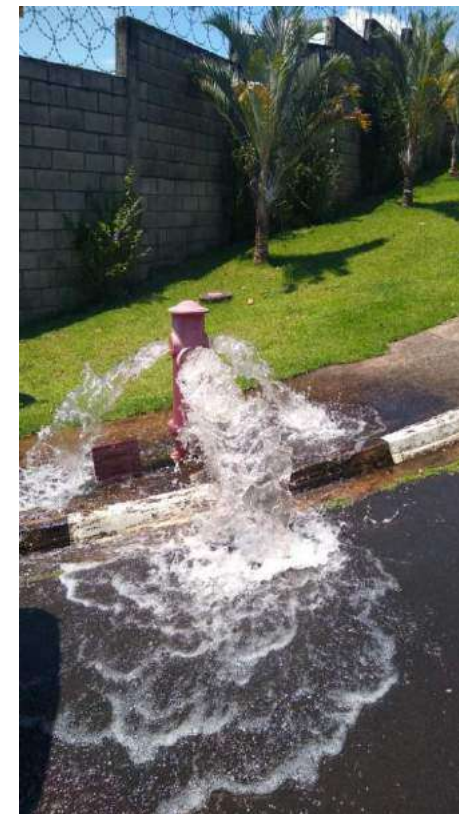
**ANTES**

| ID | Tipo | Endereço | Município | Última Vistoria DAEV | Situação | Vazão | Responsável(is) |
|---|---|---|---|---|---|---|---|
| N/A | Coluna | RUA JOÃO UBIALI – RESIDENCIAL TABAPUÃ | VALINHOS | Março/2023 | POSSÍVEL DE USO | BOA | Marcello / Ricardo Faria |

**Conclusão:** Hidrante funcionando corretamente, com boa vazão. Registros acessíveis e manobráveis. Realizada adequação da identificação (pintura de solo e hidrante) conforme IT 34/2019 – Corpo de Bombeiros da Polícia Militar do Estado de São Paulo.

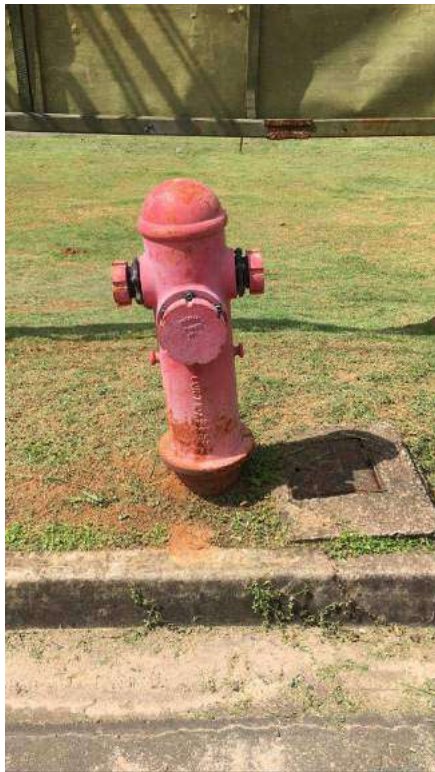
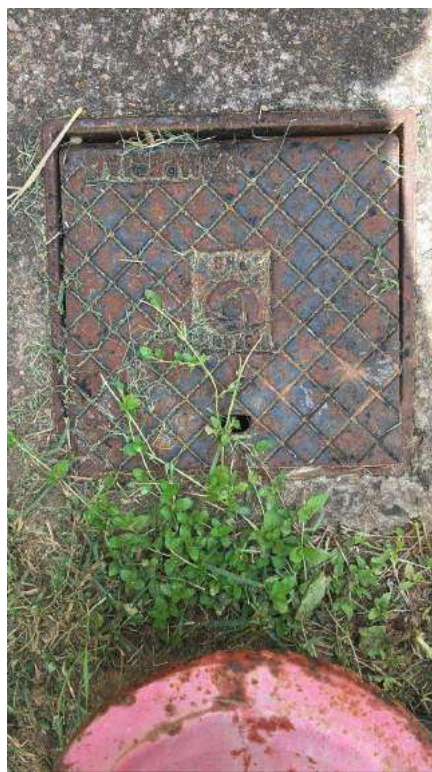
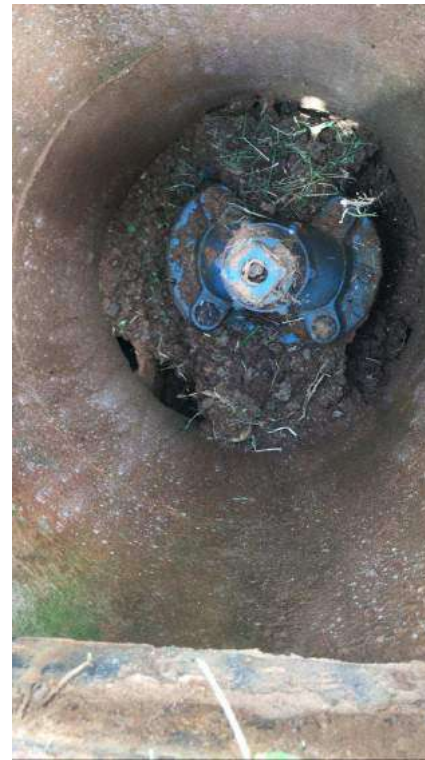
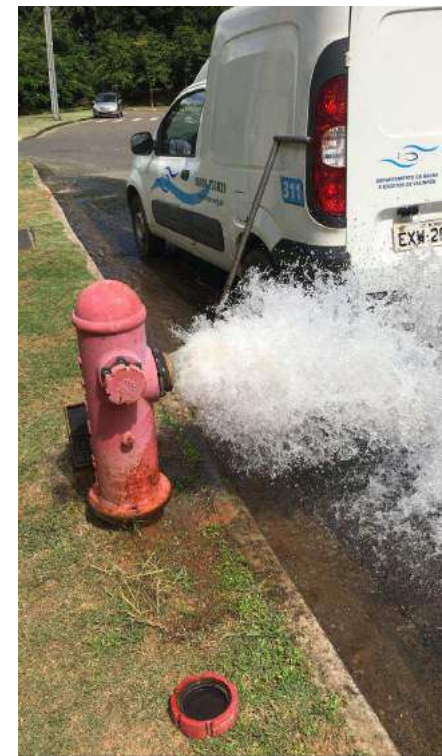
**ANTES**

| ID | Tipo | Endereço | Município | Última Vistoria DAEV | Situação | Vazão | Responsável(is) |
|---|---|---|---|---|---|---|---|
| N/A | Coluna | RODOVIA VISCONDE DE PORTO SEGURO, EM FRENTE AO RESIDENCIAL YPE DOURADO | VALINHOS | Março/2023 | POSSÍVEL DE USO | EXCELENTE | Marcello /<br>Ricardo Faria |

**Conclusão:** Hidrante funcionando corretamente, com excelente vazão. Registros acessíveis e manobráveis. Realizada adequação da identificação (pintura de solo e hidrante) conforme IT 34/2019 – Corpo de Bombeiros da Polícia Militar do Estado de São Paulo.

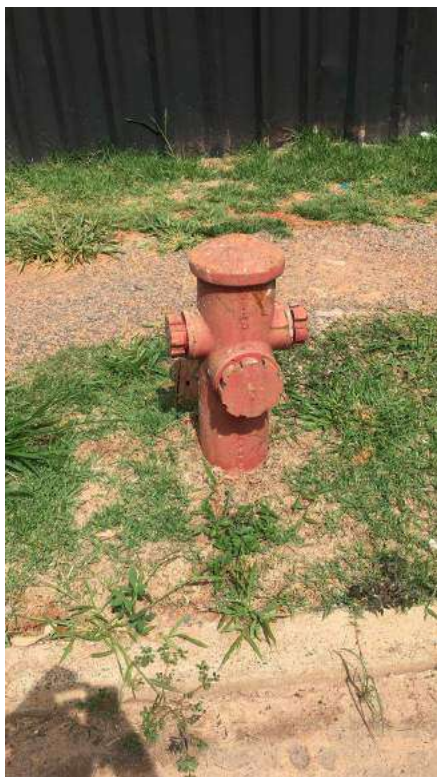
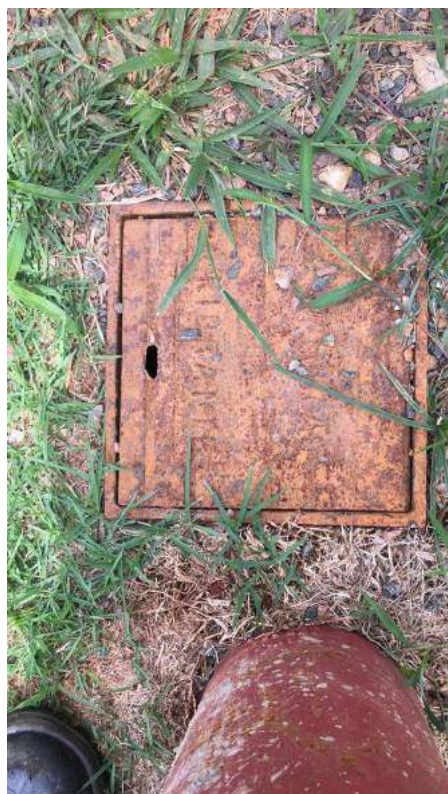
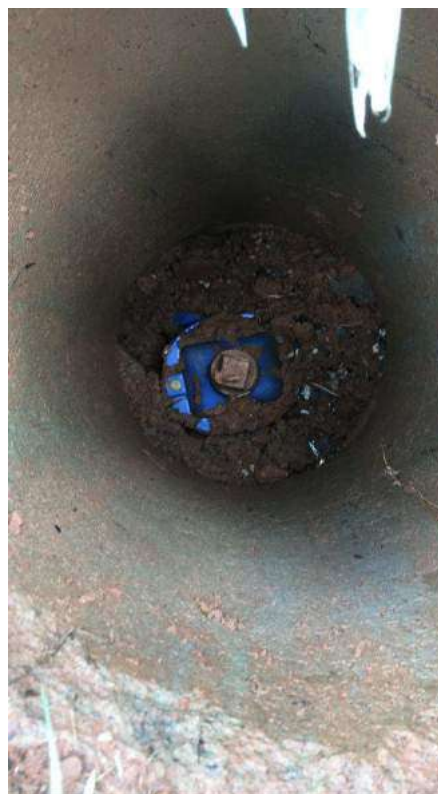
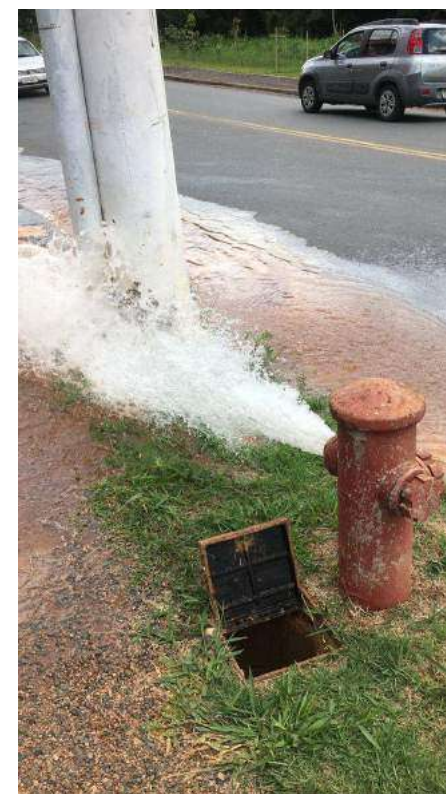
**ANTES**

| ID | Tipo | Endereço | Município | Última Vistoria DAEV | Situação | Vazão | Responsável(is) |
|---|---|---|---|---|---|---|---|
| N/A | Coluna | AV INVERNADA, EM FRENTE SUPERMERCADO DALBEN | VALINHOS | Março/2023 | POSSÍVEL DE USO | BOA | Marcello /<br>Ricardo Faria |

**Conclusão:** Hidrante funcionando corretamente, com boa vazão. Registros acessíveis e manobráveis. Realizada adequação da identificação (pintura de solo e hidrante) conforme IT 34/2019 – Corpo de Bombeiros da Polícia Militar do Estado de São Paulo.

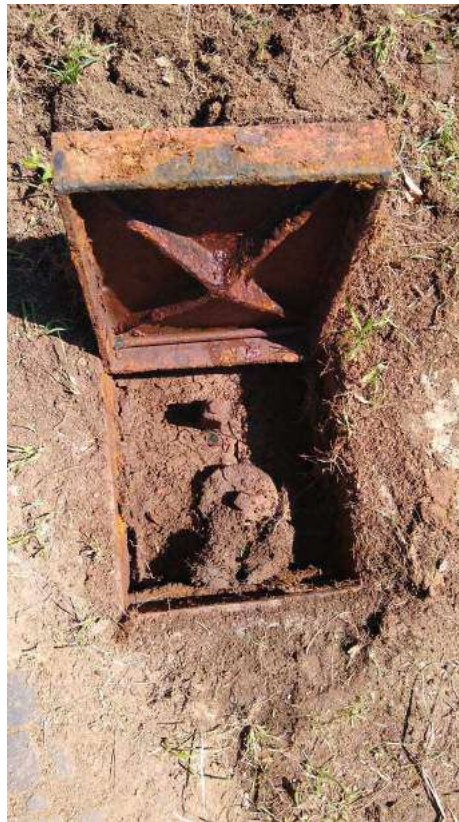
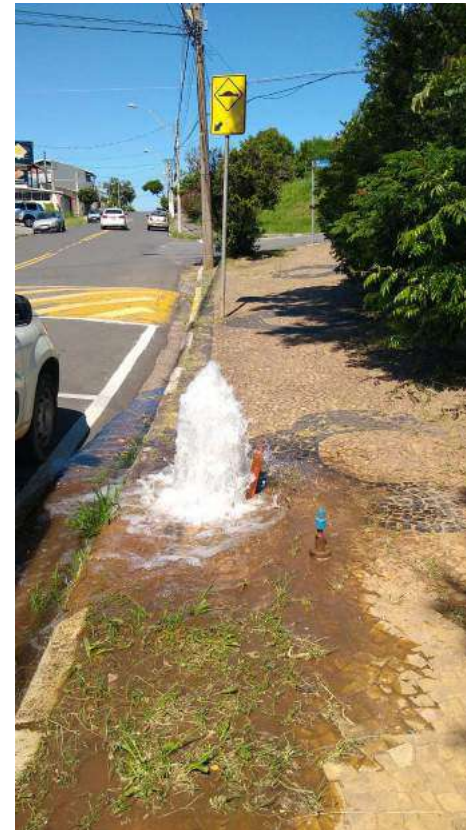
**ANTES**

| ID | Tipo | Endereço | Município | Última Vistoria DAEV | Situação | Vazão | Responsável(is) |
|---|---|---|---|---|---|---|---|
| N/A | Subterrâneo | RUA DOS MANACÁS EM FRENTE A EMEB<br>PENHO CONTE | VALINHOS | Março/2023 | POSSÍVEL DE<br>USO | BOA | Marcello /<br>Ricardo Faria |

**Conclusão:** Hidrante funcionando corretamente, com boa vazão. Registros acessíveis e manobráveis. Realizada adequação da identificação (pintura de solo e hidrante) conforme IT 34/2019 – Corpo de Bombeiros da Polícia Militar do Estado de São Paulo.

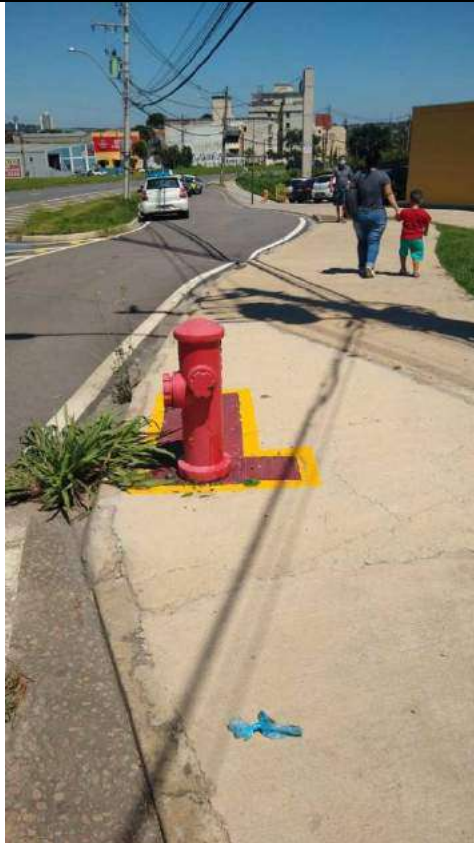
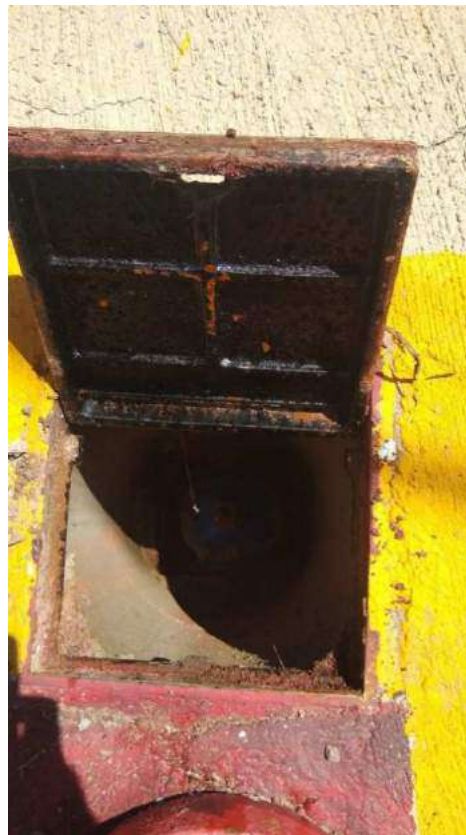
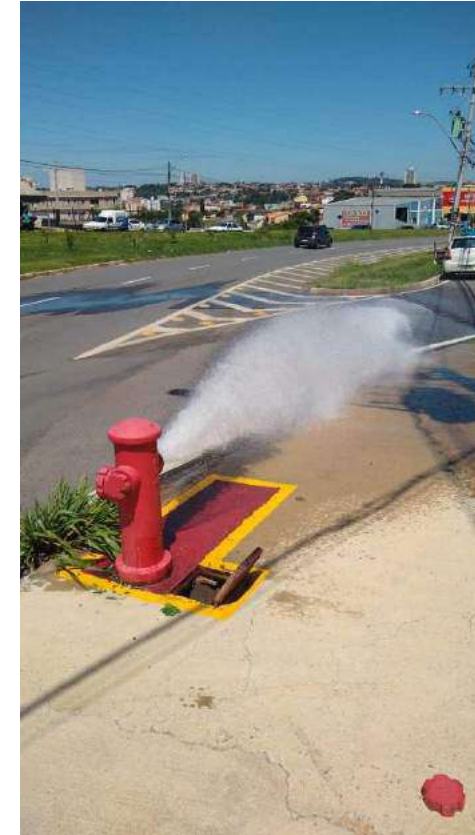
| ID | Tipo | Endereço | Município | Última Vistoria DAEV | Situação | Vazão | Responsável(is) |
|---|---|---|---|---|---|---|---|
| N/A | Coluna | AV OROZIMBO MAIA, EM FRENTE AO RESIDENCIAL VALENÇA | VALINHOS | Março/2023 | POSSÍVEL DE USO | EXCELENTE | Marcello /<br>Ricardo Faria |

**Conclusão:** Hidrante funcionando corretamente, com excelente vazão. Registros acessíveis e manobráveis. Identificação (pintura de solo e hidrante) conforme IT 34/2019 – Corpo de Bombeiros da Polícia Militar do Estado de São Paulo. Não foi necessária nenhuma melhoria.
