**Resposta ao Requerimento nº 1200/2023**

**OFÍCIO Nº 359/2023 – PRES/DAEV**

# Hidrantes Urbanos do Município de Valinhos

## Relatório de Operacionalidade

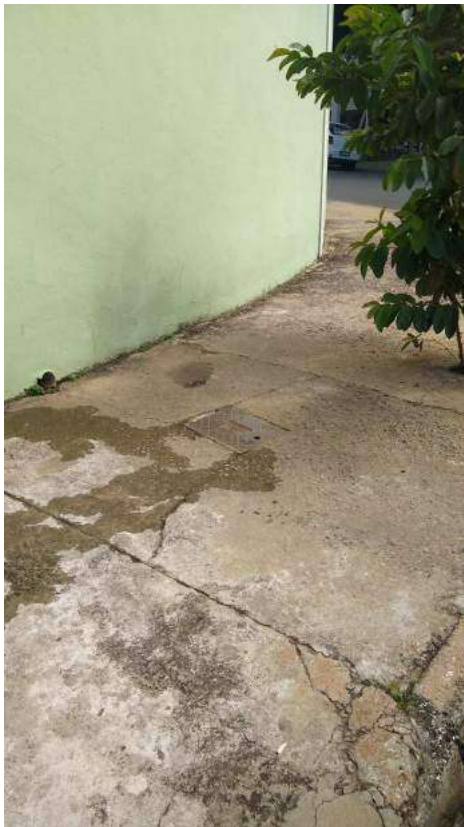
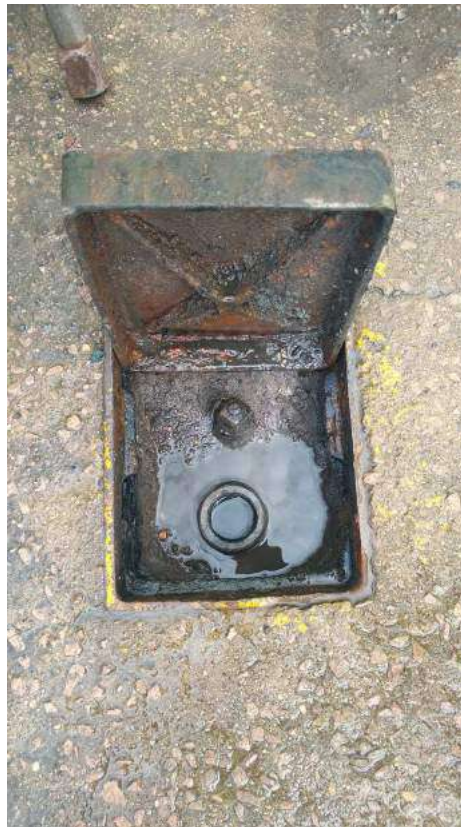
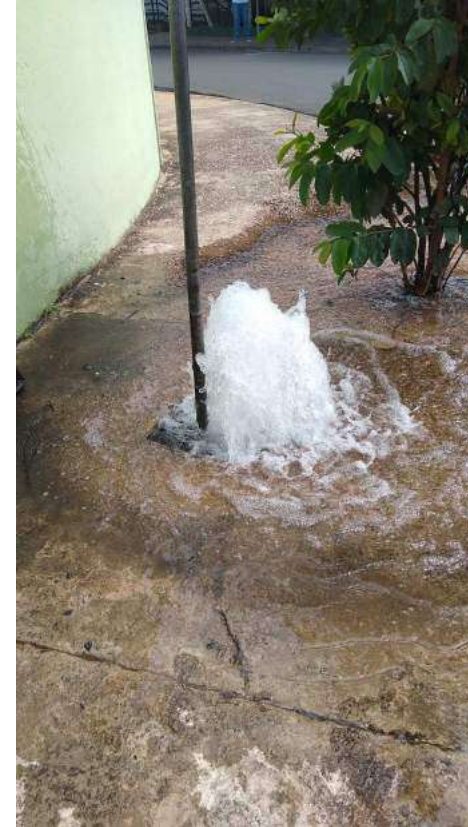
**ANTES**

| ID | Tipo | Endereço | Município | Última Vistoria DAEV | Situação | Vazão | Responsável(is) |
|---|---|---|---|---|---|---|---|
| N/A | Subterrâneo | FRANCISCO ANTONIO POZUTO (RUA 6) ESQUINA COM RUA 5 | VALINHOS | Março/2023 | POSSÍVEL DE USO | MÉDIA | Marcello / Ricardo Faria |

**Conclusão:** Hidrante funcionando corretamente, com vazão média. Registros acessíveis e manobráveis. Realizada adequação da identificação (pintura de solo e hidrante) conforme IT 34/2019 – Corpo de Bombeiros da Polícia Militar do Estado de São Paulo.

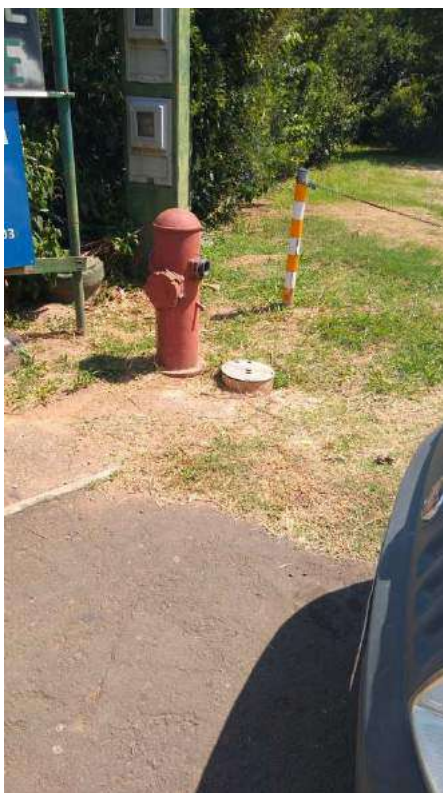
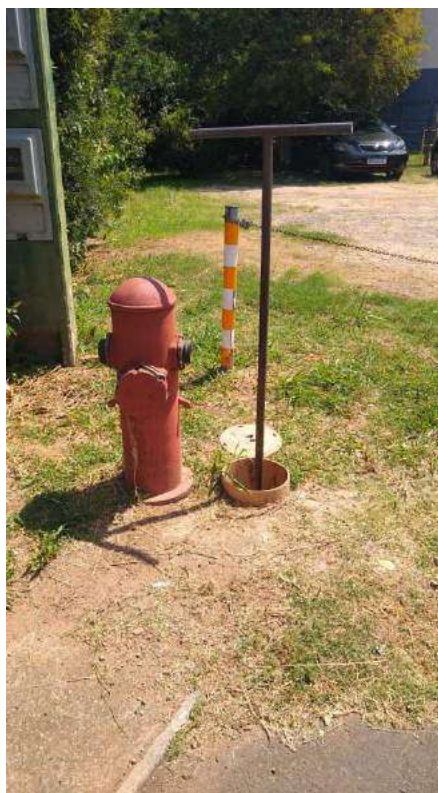
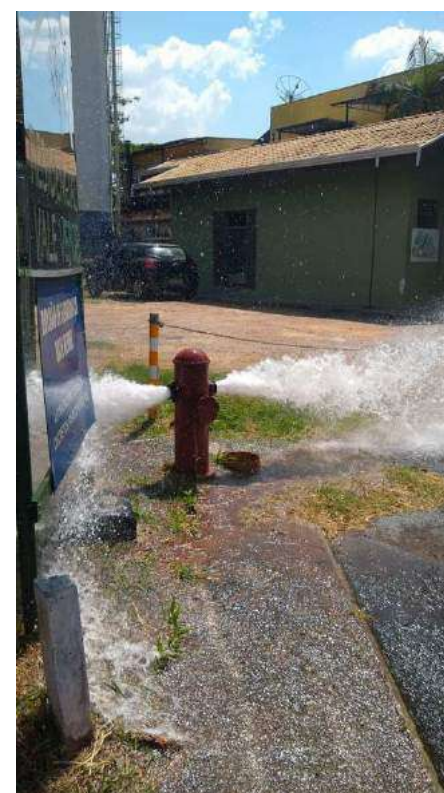
**ANTES**

| ID | Tipo | Endereço | Município | Última Vistoria DAEV | Situação | Vazão | Responsável(is) |
|---|---|---|---|---|---|---|---|
| N/A | Coluna | AV ARQUITETO CLAYTON ALVES CORREA, VALE VERDE – NA PORTARIA DO BAIRRO | VALINHOS | Março/2023 | POSSÍVEL DE USO | EXCELENTE | Marcello /<br>Ricardo Faria |

**Conclusão:** Hidrante funcionando corretamente, com boa vazão. Registros acessíveis e manobráveis. Realizada adequação da identificação (pintura de solo e hidrante) conforme IT 34/2019 – Corpo de Bombeiros da Polícia Militar do Estado de São Paulo.

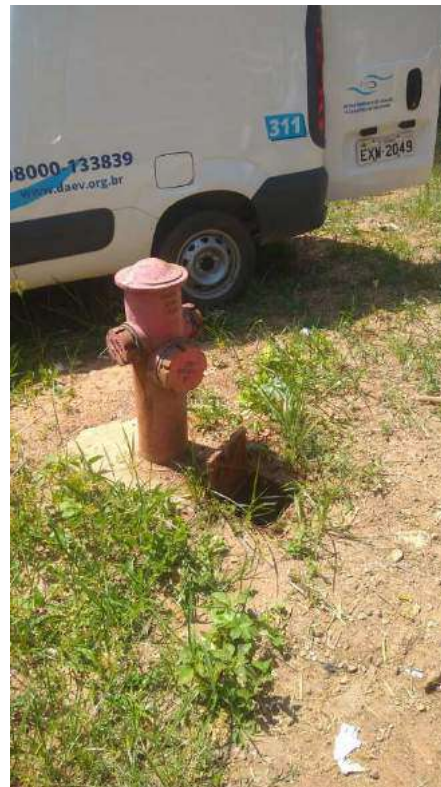
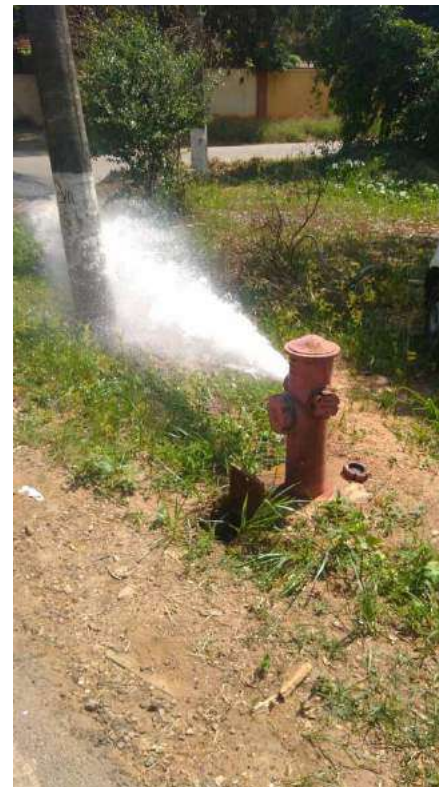
**ANTES**

| ID | Tipo | Endereço | Município | Última Vistoria DAEV | Situação | Vazão | Responsável(is) |
|---|---|---|---|---|---|---|---|
| N/A | Coluna | RUA ANTONIO F. JULIANO, ESQ COM AV. ALCINDO MARCON, VALE VERDE – PORTARIA DO CLUBE | VALINHOS | Março/2023 | POSSÍVEL DE USO | EXCELENTE | Marcello / Ricardo Faria |

**Conclusão:** Hidrante funcionando corretamente, com excelente vazão. Registros acessíveis e manobráveis. Realizada adequação da identificação (pintura de solo e hidrante) conforme IT 34/2019 – Corpo de Bombeiro da Polícia Militar do Estado de São Paulo.

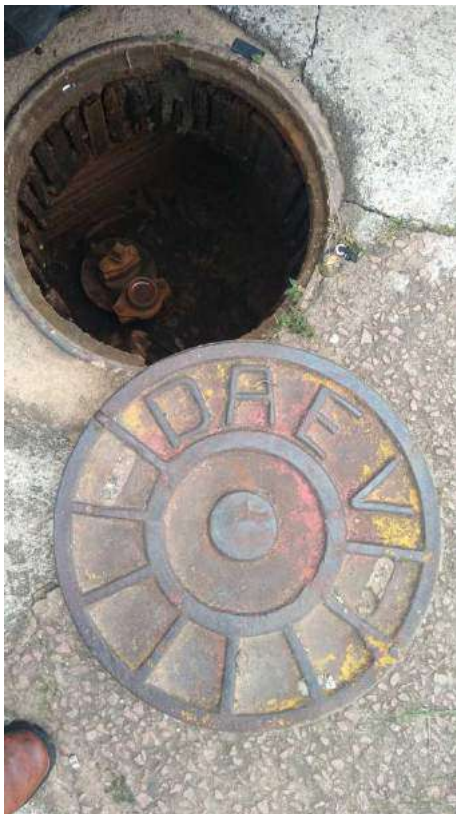
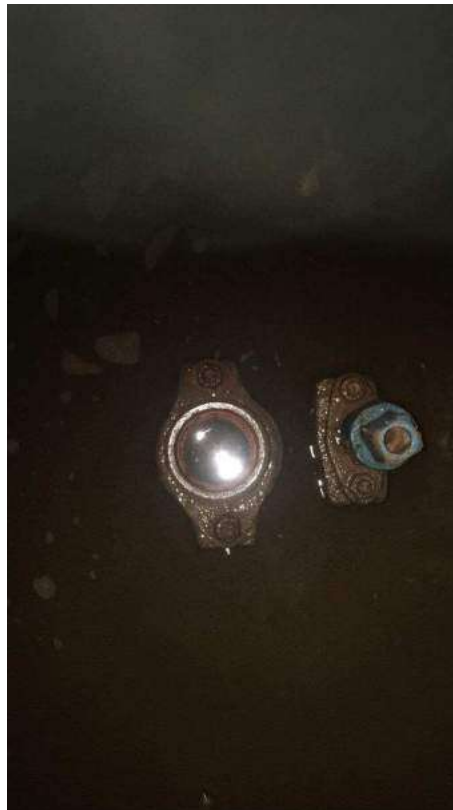
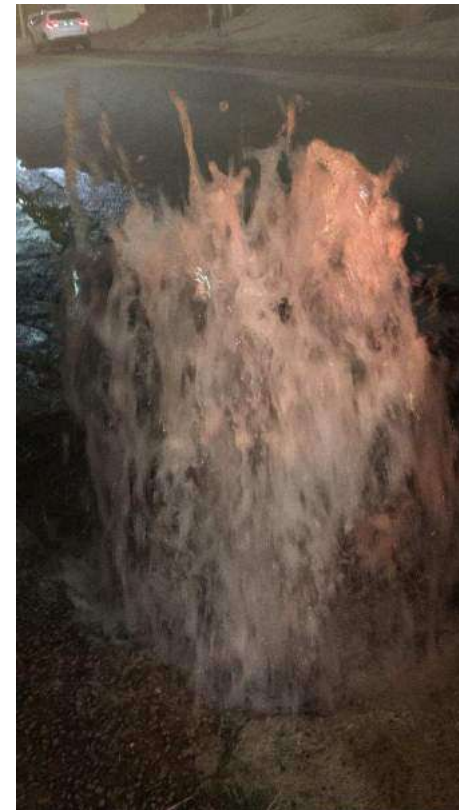
**ANTES**

| ID | Tipo | Endereço | Município | Última Vistoria DAEV | Situação | Vazão | Responsável(is) |
|---|---|---|---|---|---|---|---|
| N/A | Subterrâneo | RUA CAMPOS SALLES, 1192 | VALINHOS | Março/2023 | POSSÍVEL DE USO | BOA | Marcello /<br>Ricardo Faria |

**Conclusão:** Hidrante funcionando corretamente, com boa vazão. Registros acessíveis e manobráveis. Realizada adequação da identificação (pintura de solo e hidrante) conforme IT 34/2019 – Corpo de Bombeiros da Polícia Militar do Estado de São Paulo.

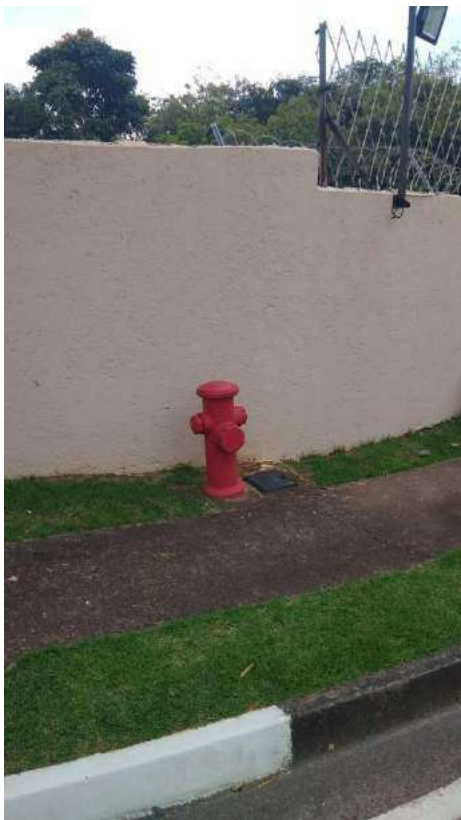
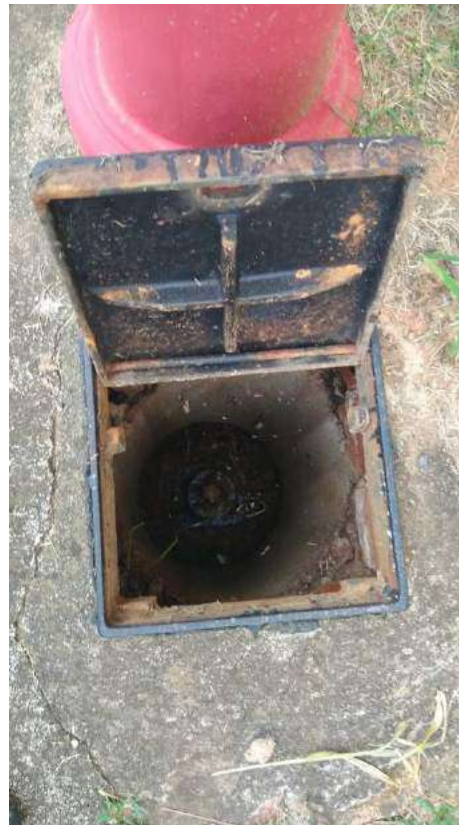
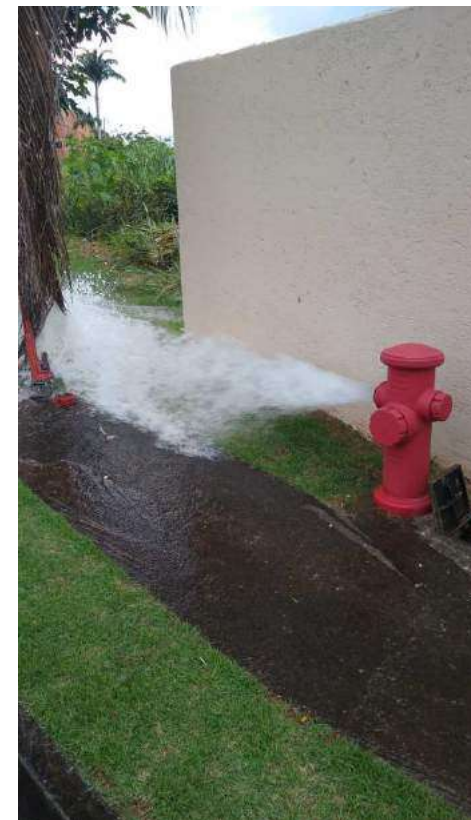
**ANTES**

| ID | Tipo | Endereço | Município | Última Vistoria DAEV | Situação | Vazão | Responsável(is) |
|---|---|---|---|---|---|---|---|
| N/A | Coluna | RUA VEREADOR ANTONIO DE OLIVEIRA,<br>DEFRONTA AO VILLAGE SANTA CLARA | VALINHOS | Março/2023 | POSSÍVEL DE<br>USO | EXCELENTE | Marcello /<br>Ricardo Faria |

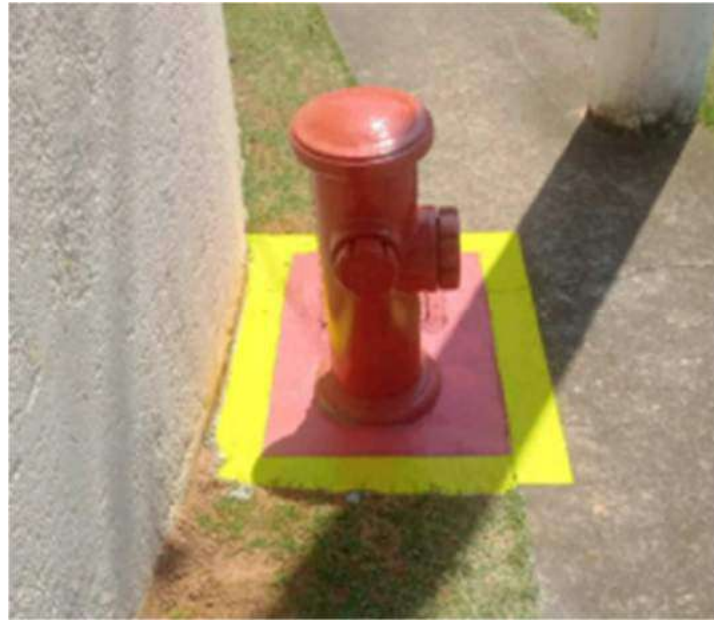
**DEPOIS**

**Conclusão:** Hidrante funcionando corretamente, com excelente vazão. Registros acessíveis e manobráveis. Realizada adequação da identificação (pintura de solo e hidrante) conforme IT 34/2019 – Corpo de Bombeiro da Polícia Militar do Estado de São Paulo.

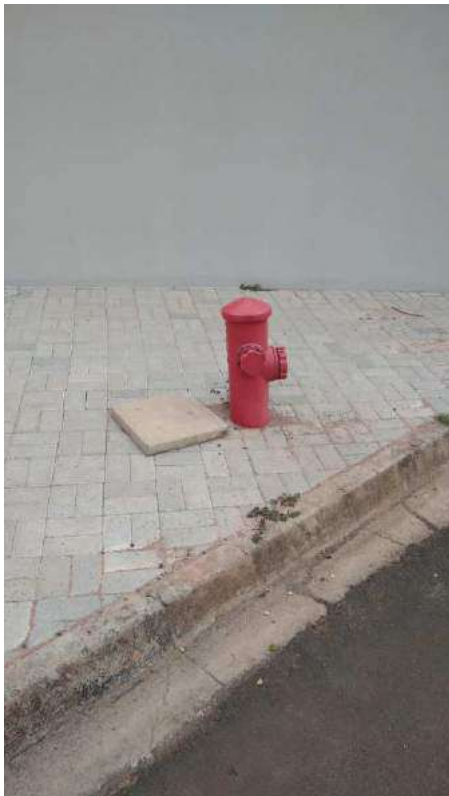
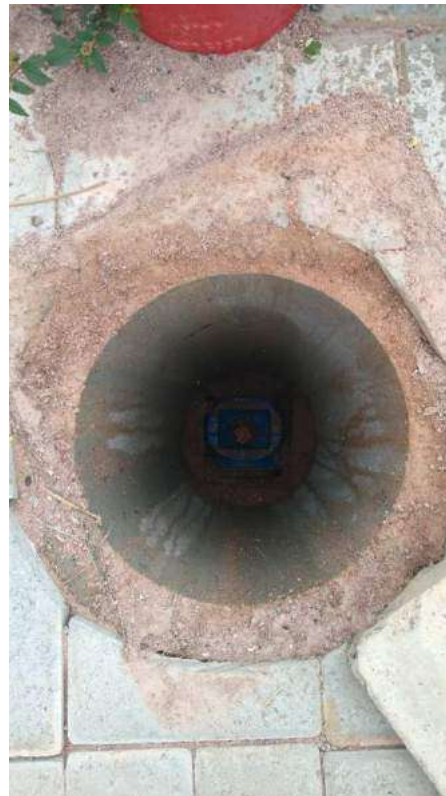
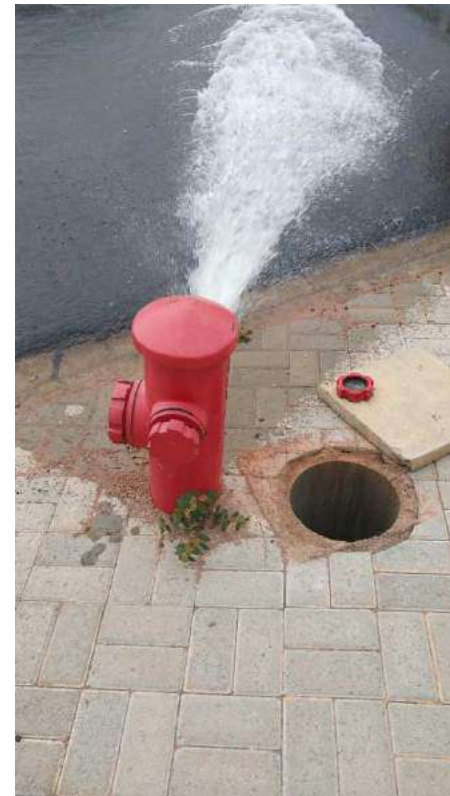
**ANTES**

| ID | Tipo | Endereço | Município | Última Vistoria DAEV | Situação | Vazão | Responsável(is) |
|---|---|---|---|---|---|---|---|
| N/A | Coluna | RUA GILDO TORDIN, DEFRENTE AO RESIDENCIAL COLLINE DI PARMA | VALINHOS | Março/2023 | POSSÍVEL DE USO | BOA | Marcello /<br>Ricardo Faria |

**Conclusão:** Hidrante funcionando corretamente, com boa vazão. Registros acessíveis e manobráveis. Realizada adequação da identificação (pintura de solo e hidrante) conforme IT 34/2019 – Corpo de Bombeiros da Polícia Militar do Estado de São Paulo.

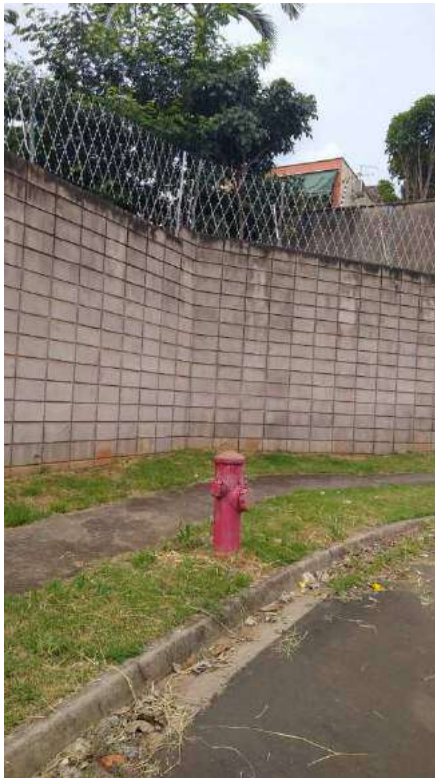
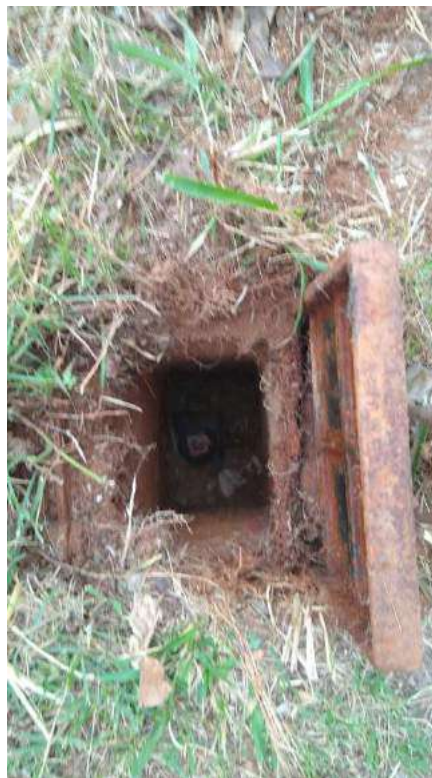
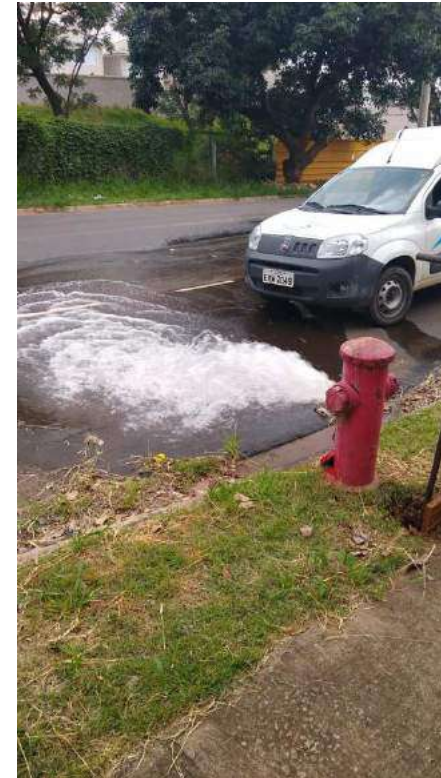
**ANTES**

| ID | Tipo | Endereço | Município | Última Vistoria DAEV | Situação | Vazão | Responsável(is) |
|---|---|---|---|---|---|---|---|
| N/A | Coluna | RUA GILDO TORDIN, NO FUNDO DO CONDOMÍNIO PORTO DO SOL | VALINHOS | Março/2023 | POSSÍVEL DE USO | BOA | Marcello /<br>Ricardo Faria |

**Conclusão:** Hidrante funcionando corretamente, com boa vazão. Registros acessíveis e manobráveis. Realizada adequação da identificação (pintura de solo e hidrante) conforme IT 34/2019 – Corpo de Bombeiros da Polícia Militar do Estado de São Paulo.

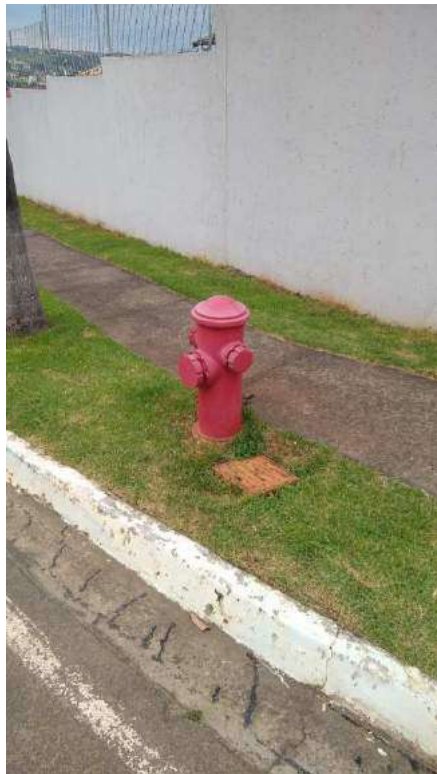
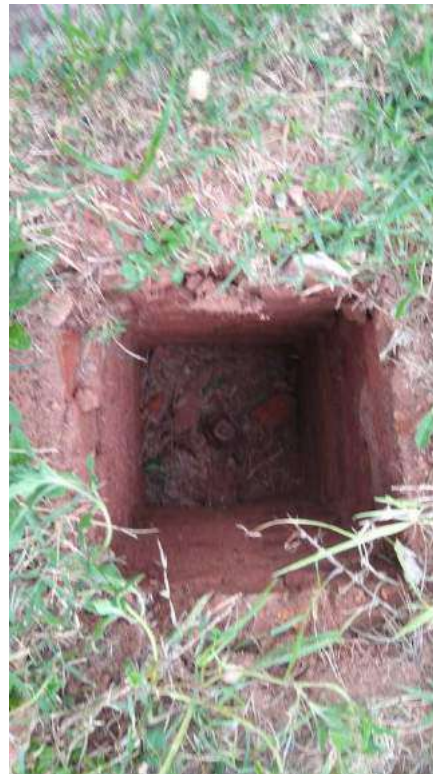
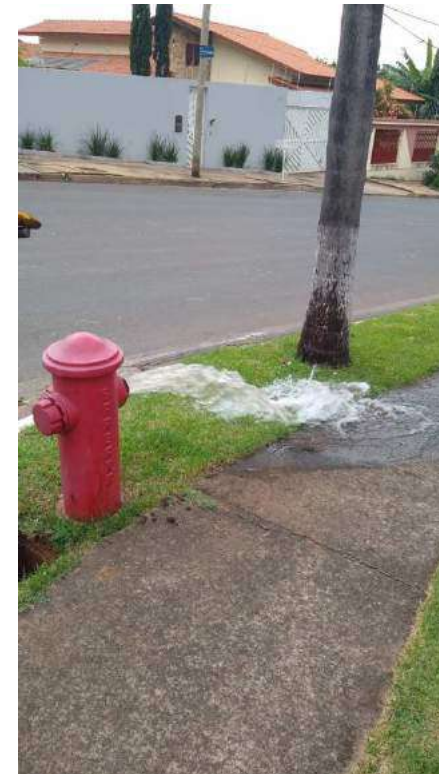
**ANTES**

| ID | Tipo | Endereço | Município | Última Vistoria DAEV | Situação | Vazão | Responsável(is) |
|---|---|---|---|---|---|---|---|
| N/A | Coluna | RUA FIORAVENTE AGNELLO, EM FRENTE AO CONDOMINIO VILLAGIO VENETO | VALINHOS | Março/2023 | POSSÍVEL DE USO | MÉDIA | Marcello /<br>Ricardo Faria |

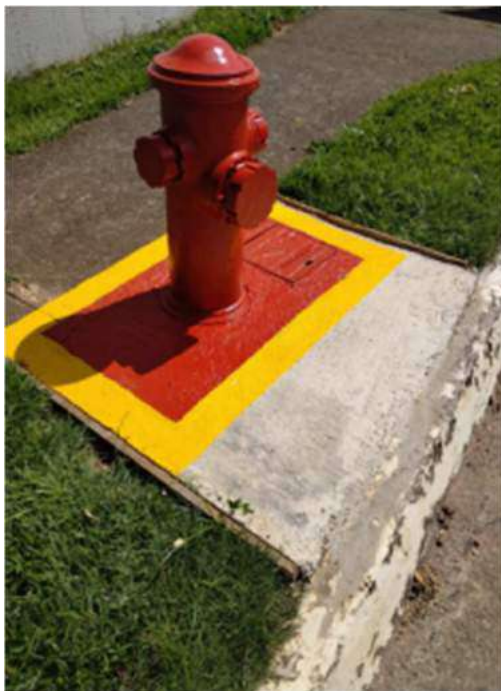
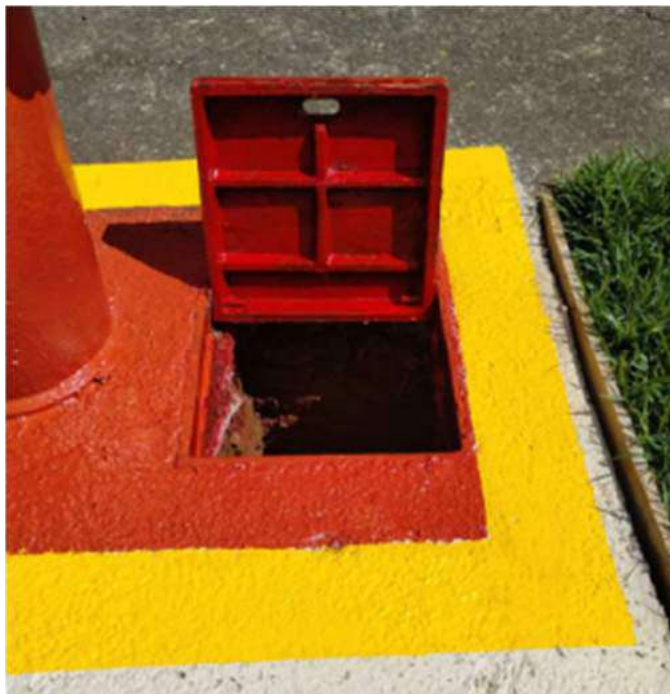
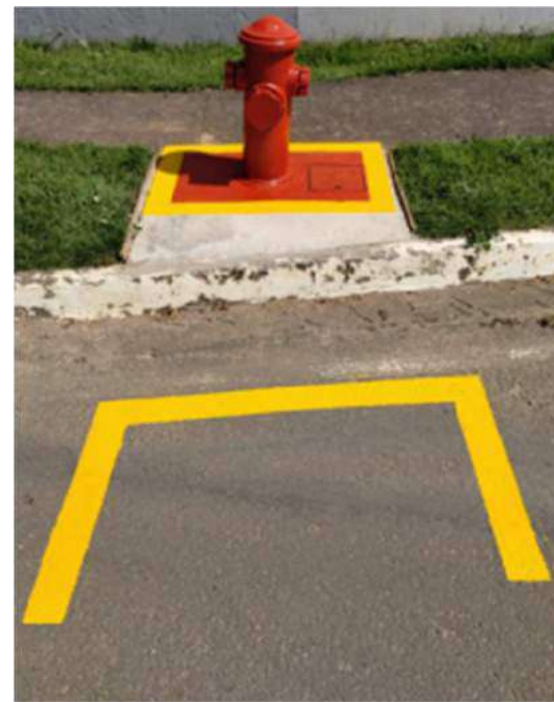
**DEPOIS**

**Conclusão:** Hidrante funcionando corretamente, com vazão média. Registros acessíveis e manobráveis. Realizada adequação da identificação (pintura de solo e hidrante) conforme IT 34/2019 – Corpo de Bombeiros da Polícia Militar do Estado de São Paulo.

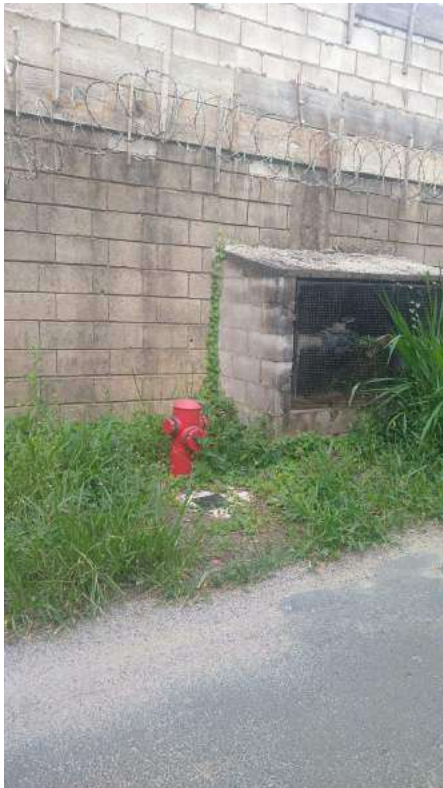
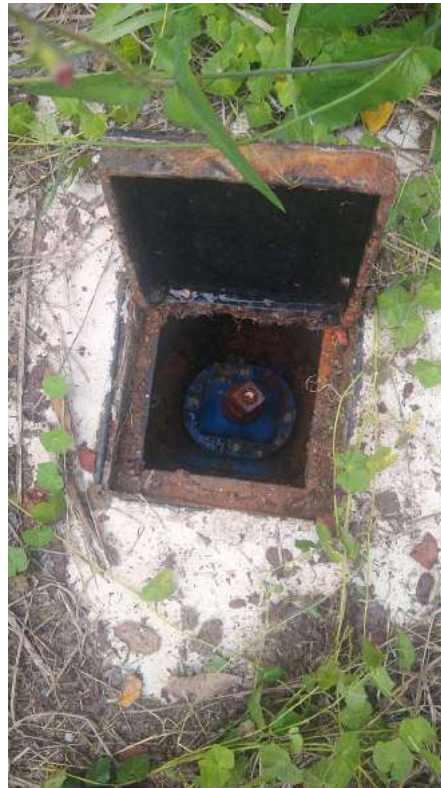
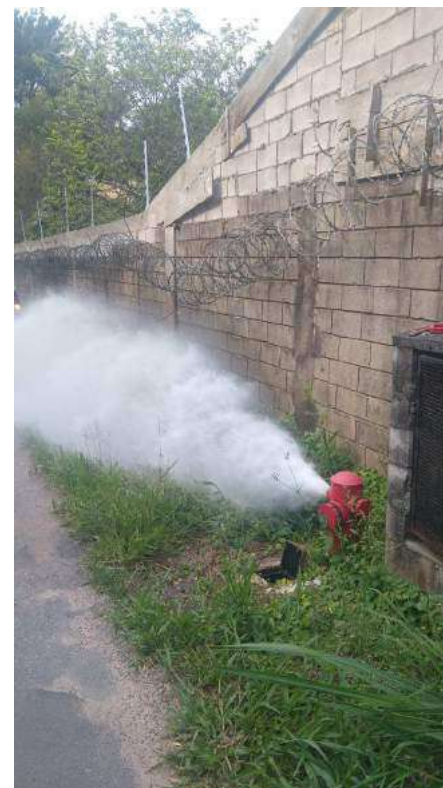
**ANTES**

| ID | Tipo | Endereço | Município | Última Vistoria DAEV | Situação | Vazão | Responsável(is) |
|---|---|---|---|---|---|---|---|
| N/A | Coluna | ESTR PARQUE VALINHOS ESQ COM ESTR DOS JEQUITBAS – FUNDOS DO MOINHO DE VENTO | VALINHOS | Março/2023 | POSSÍVEL DE USO | EXCELENTE | Marcello /<br>Ricardo Faria |

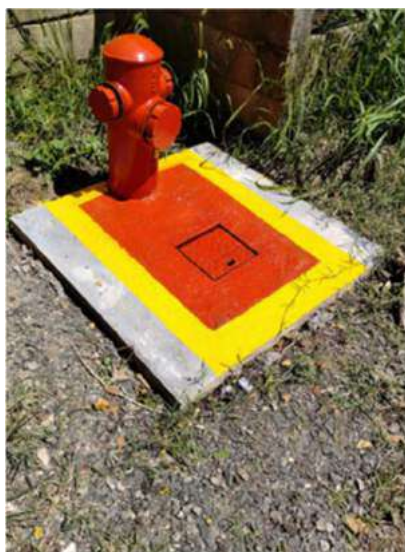
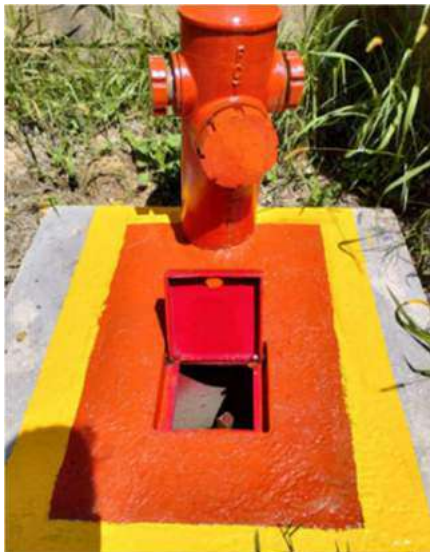
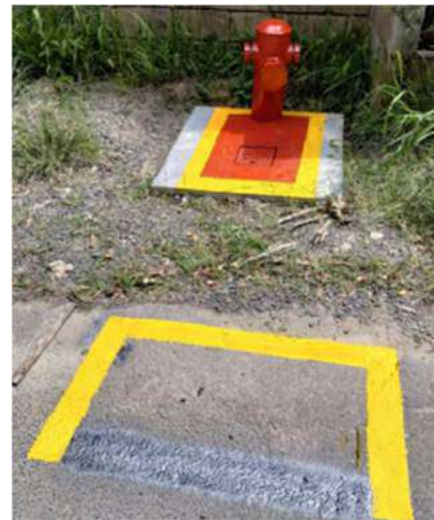
**DEPOIS**

**Conclusão:** Hidrante funcionando corretamente, com vazão excelente. Registros acessíveis e manobráveis. Realizada adequação da identificação (pintura de solo e hidrante) conforme IT 34/2019 – Corpo de Bombeiros da Polícia Militar do Estado de São Paulo.

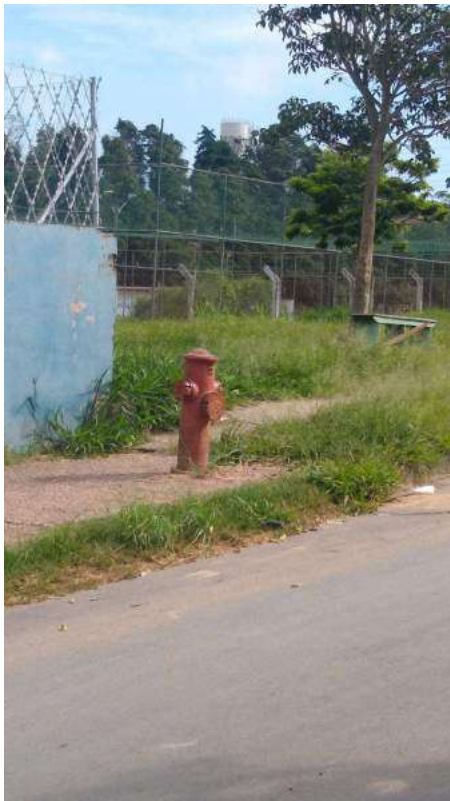
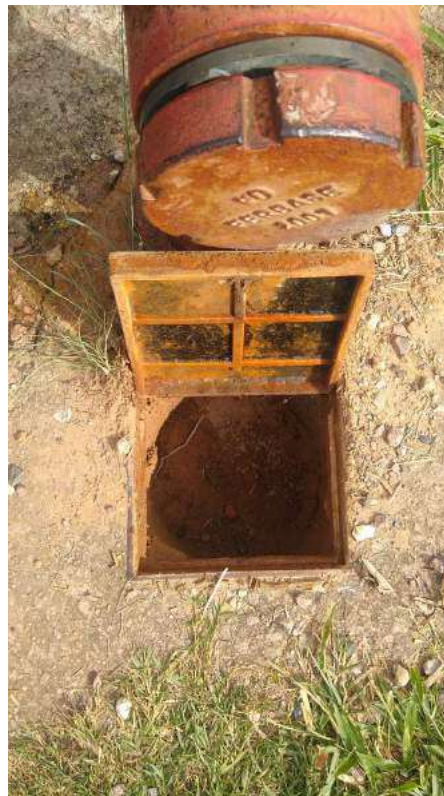
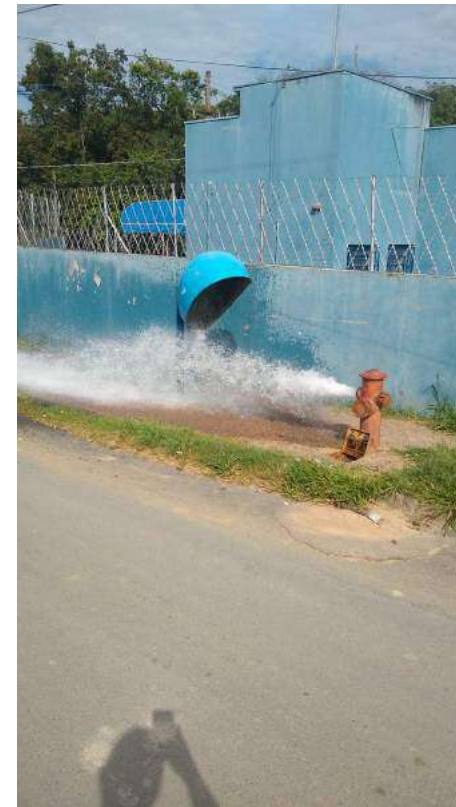
**ANTES**

| ID | Tipo | Endereço | Município | Última Vistoria DAEV | Situação | Vazão | Responsável(is) |
|---|---|---|---|---|---|---|---|
| N/A | Coluna | RUA ITAIU, ESQ COM AV CELESTINO JOSÉ DOS SANTOS – SÃO BENTO DO RECREIO (AO LADO GM) | VALINHOS | Março/2023 | POSSÍVEL DE USO | EXCELENTE | Marcello /<br>Ricardo Faria |

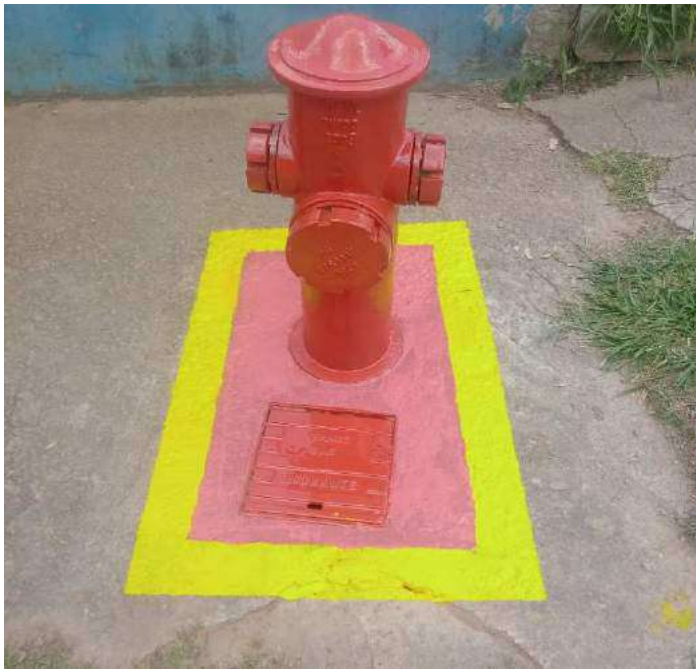
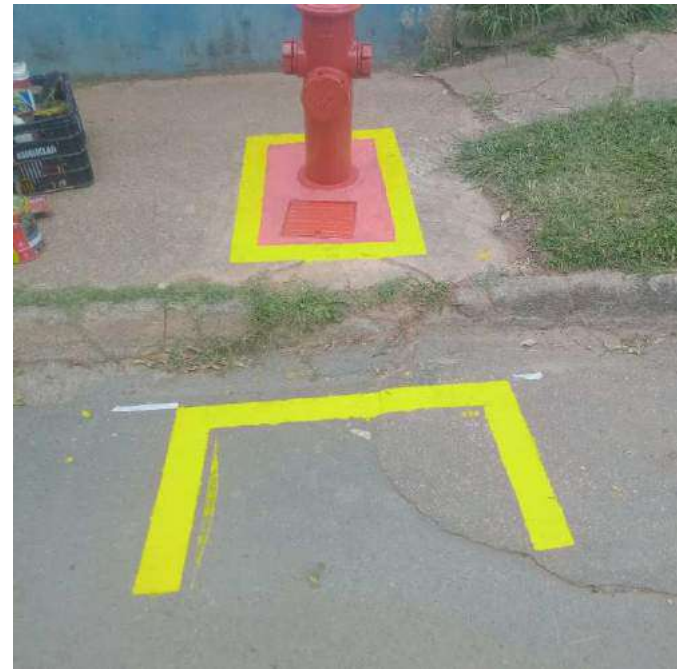
**DEPOIS**

**Conclusão:** Hidrante funcionando corretamente, com excelente vazão. Registros acessíveis e manobráveis. Realizada adequação da identificação (pintura de solo e hidrante) conforme IT 34/2019 – Corpo de Bombeiros da Polícia Militar do Estado de São Paulo.

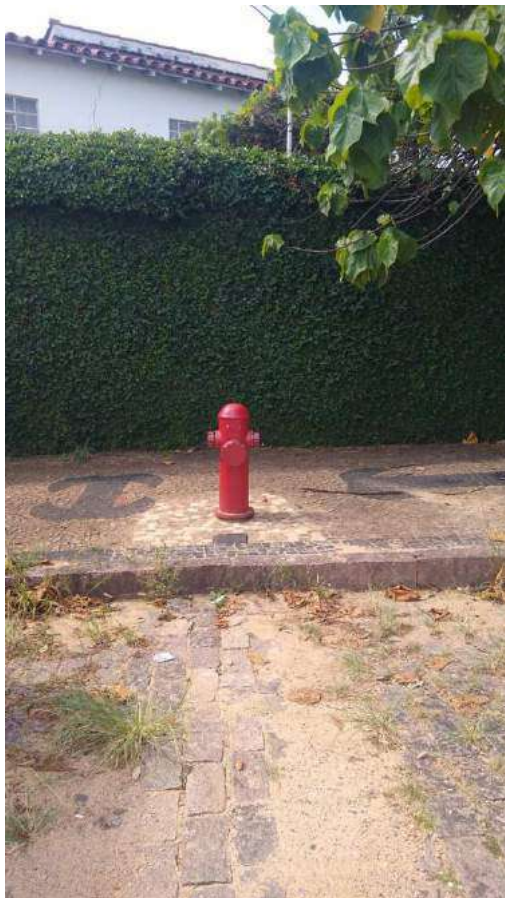
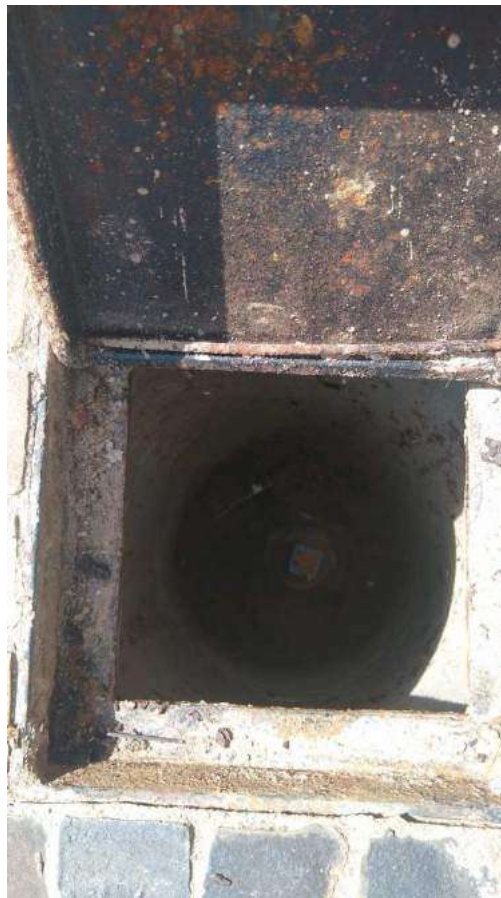
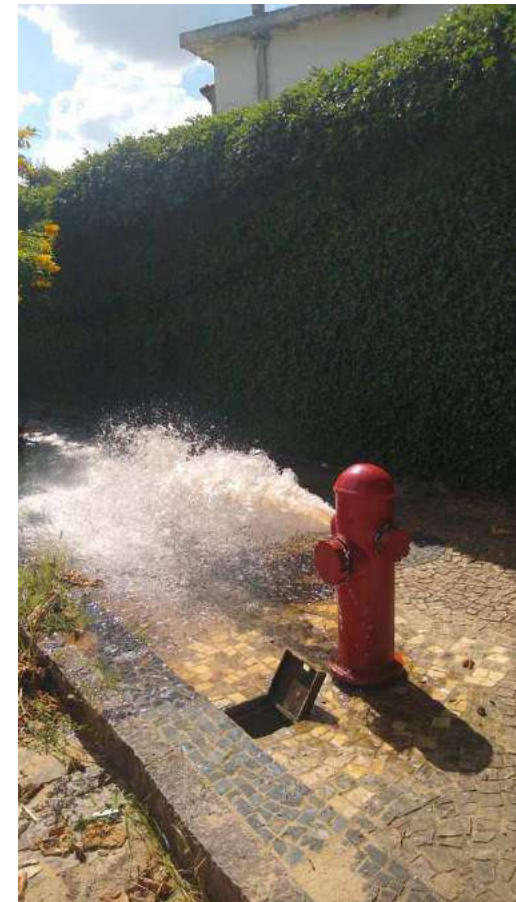
**ANTES**

| ID | Tipo | Endereço | Município | Última Vistoria DAEV | Situação | Vazão | Responsável(is) |
|---|---|---|---|---|---|---|---|
| N/A | Coluna | RUA AMÉRICO CONTE, 91 | VALINHOS | Março/2023 | POSSÍVEL DE USO | BOA | Marcello /<br>Ricardo Faria |

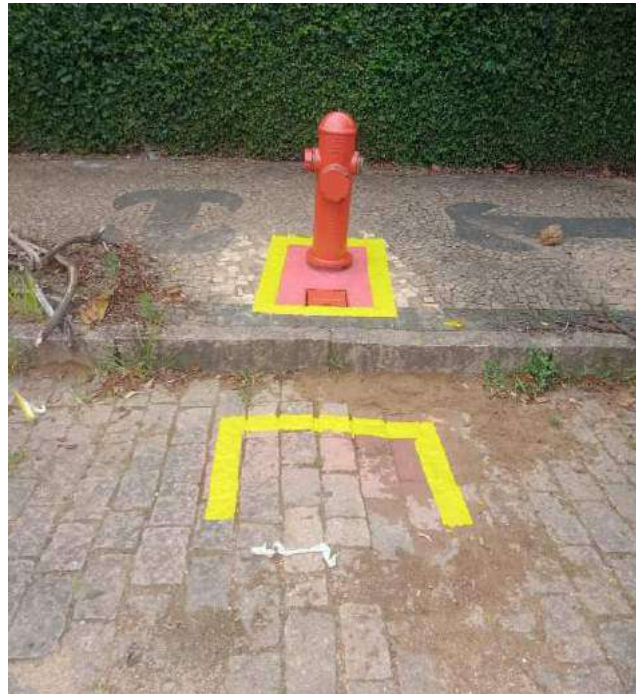
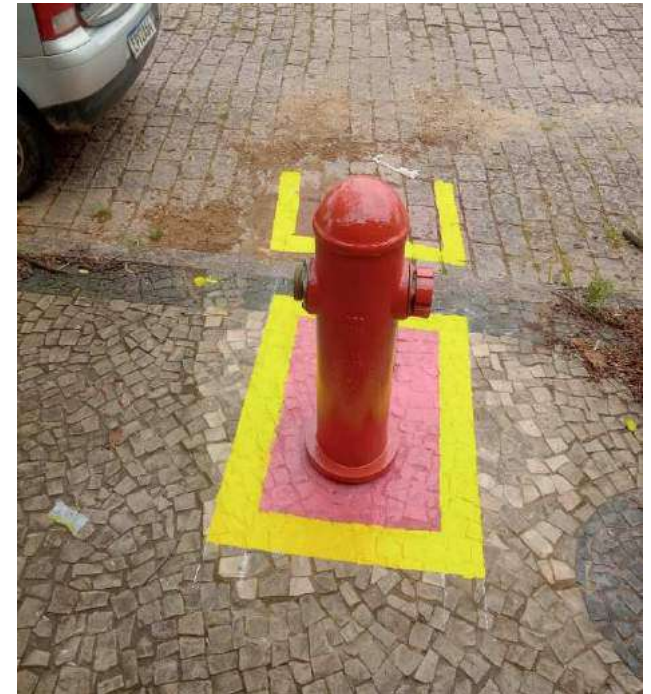
**DEPOIS**

**Conclusão:** Hidrante funcionando corretamente, com boa vazão. Registros acessíveis e manobráveis. Realizada adequação da identificação (pintura de solo e hidrante) conforme IT 34/2019 – Corpo de Bombeiros da Polícia Militar do Estado de São Paulo.

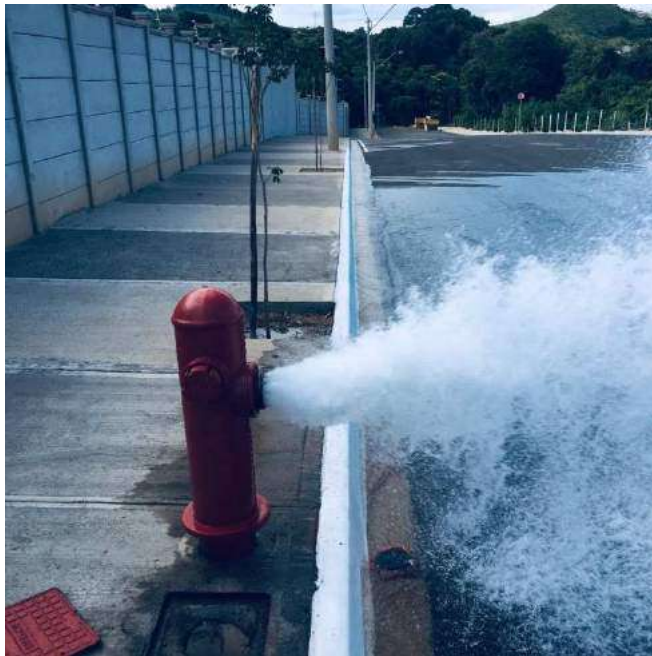
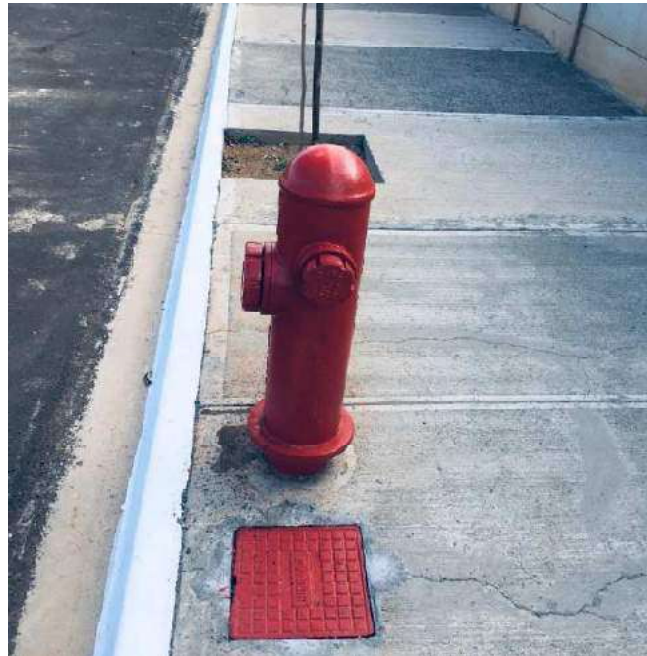
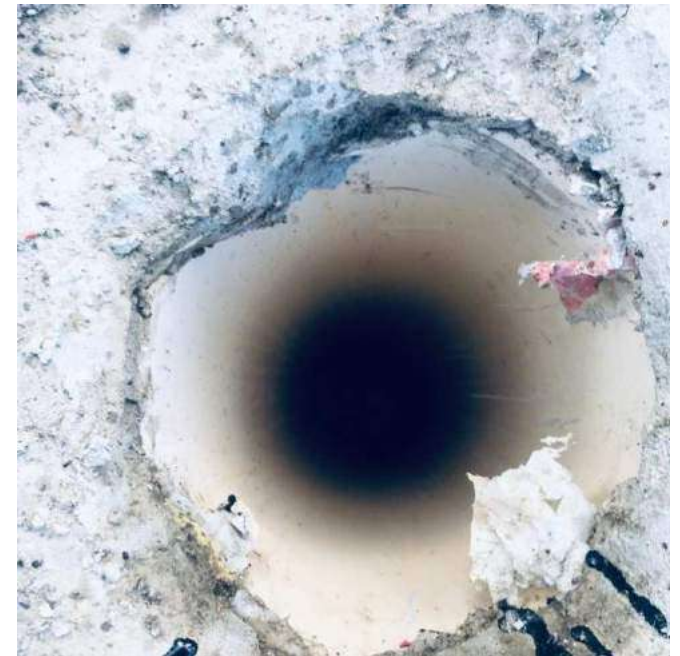
**ANTES**

| ID | Tipo | Endereço | Município | Última Vistoria DAEV | Situação | Vazão | Responsável(is) |
|---|---|---|---|---|---|---|---|
| N/A | Coluna | AV REMO OSCAR BESEGGIO, EM FRENTE AO CONDOMINIO MORADA DO VALE | VALINHOS | Março/2023 | POSSÍVEL DE USO | EXCELENTE | Marcello / Ricardo Faria |

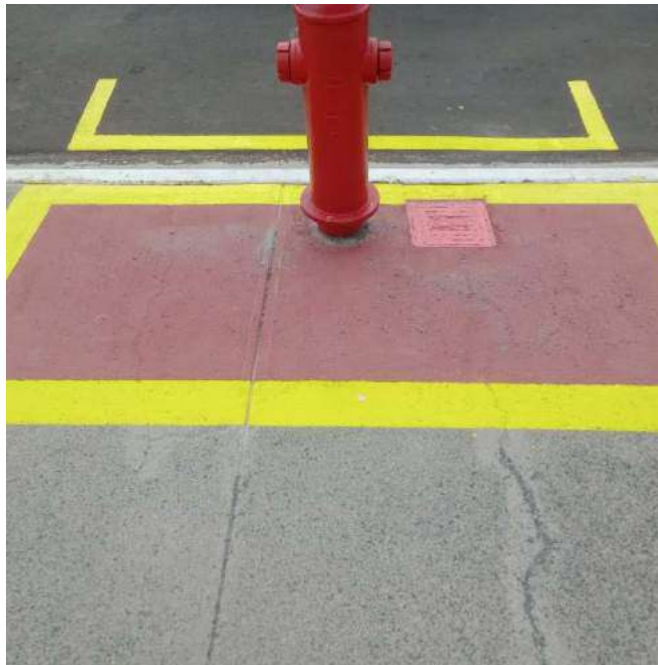
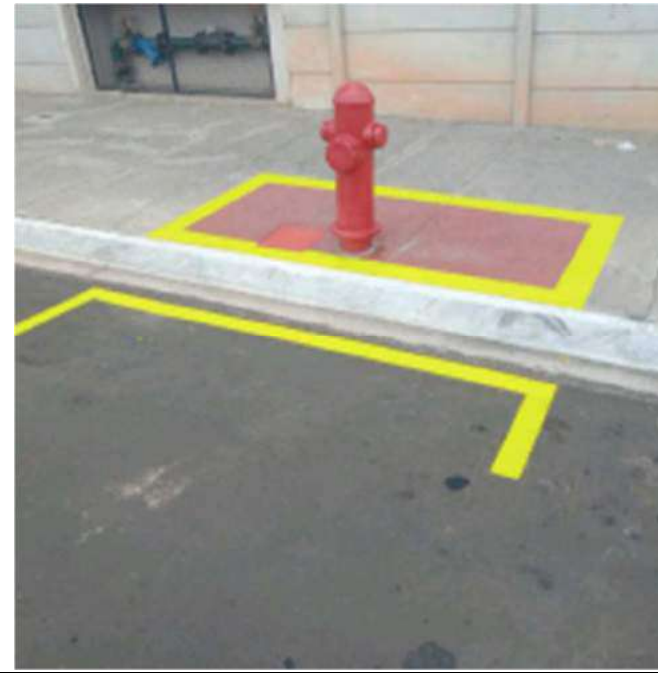
**DEPOIS**

**Conclusão:** Hidrante funcionando corretamente, com excelente vazão. Registros acessíveis e manobráveis. Realizada adequação da identificação (pintura de solo e hidrante) conforme IT 34/2019 – Corpo de Bombeiros da Polícia Militar do Estado de São Paulo.

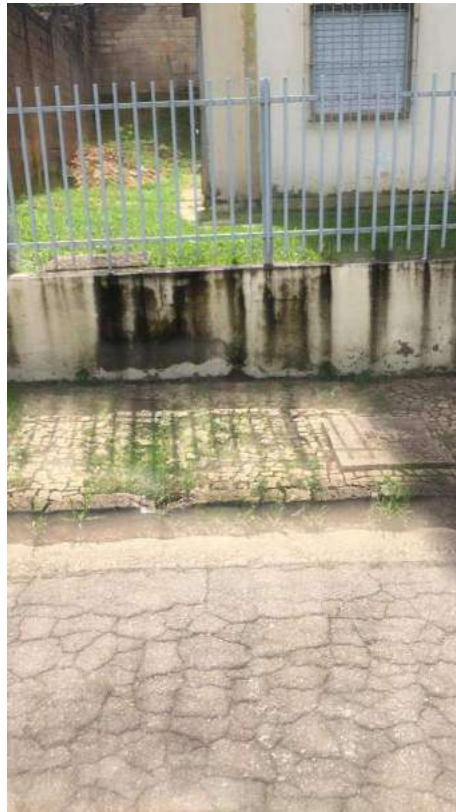
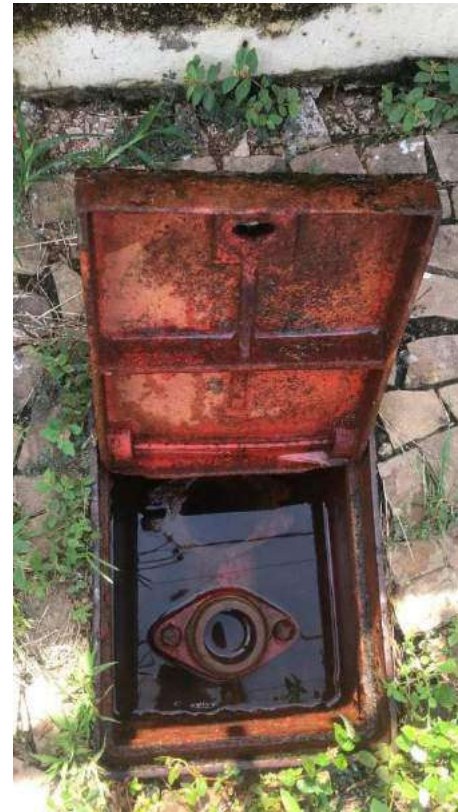
**ANTES**

| ID | Tipo | Endereço | Município | Última Vistoria DAEV | Situação | Vazão | Responsável(is) |
|---|---|---|---|---|---|---|---|
| 13843 | Subterrâneo | RUA FELICIO PERCEGHETI DEFRONTE AO BLOCO 102D | VALINHOS | Março/2023 | INOPERANTE | SECO | Marcello / Ricardo Faria |

**Conclusão:** Hidrante inoperante. Registro principal quebrado. Necessária substituição do registro e do hidrante conforme indicado no P.A. 278/2022. Realizada adequação da identificação (pintura de solo e hidrante) conforme IT 34/2019 – Corpo de Bombeiros da Polícia Militar do Estado de São Paulo.

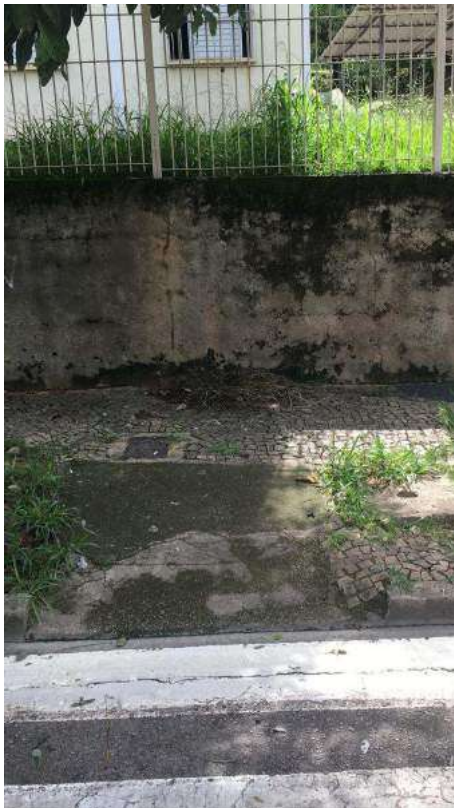
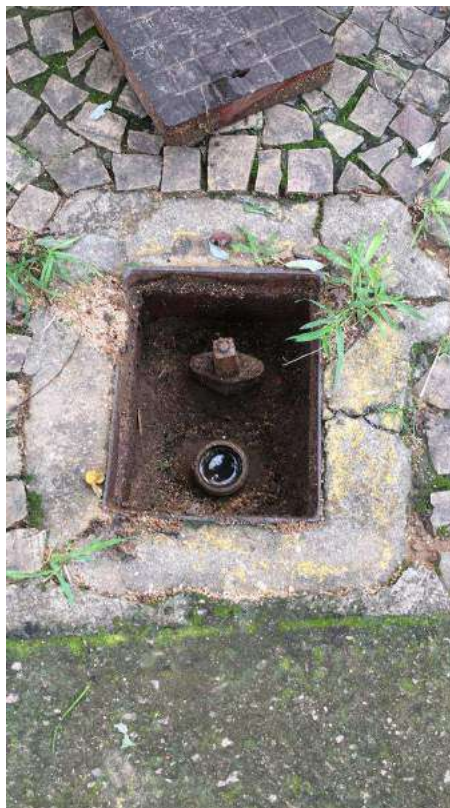
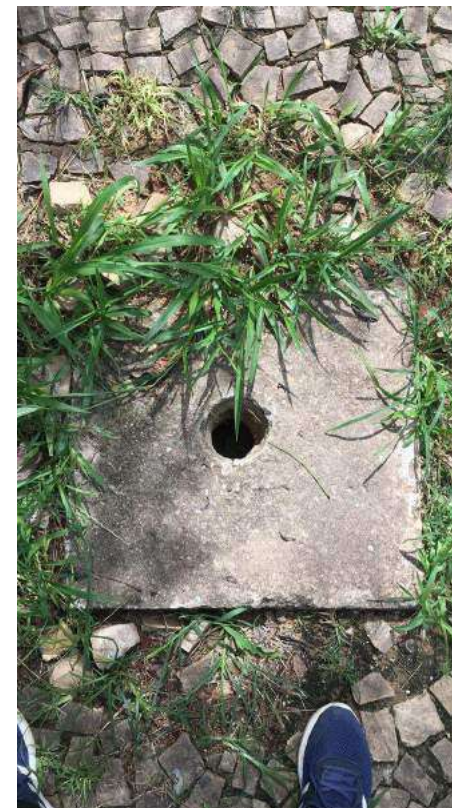
**ANTES**

| ID | Tipo | Endereço | Município | Última Vistoria DAEV | Situação | Vazão | Responsável(is) |
|---|---|---|---|---|---|---|---|
| 13842 | Subterrâneo | RUA LUIZ BARBISAN DEFRONTE AO BLOCO 252C | VALINHOS | Março/2023 | INOOPERANTE | SECO | Marcello /<br>Ricardo Faria |

**Conclusão:** Hidrante inoperante. Registro principal com fuso quebrado. Necessário substituição do registro do hidrante. Realizada adequação da identificação (pintura de solo e hidrante) conforme IT 34/2019 – Corpo de Bombeiros da Polícia Militar do Estado de São Paulo.
