**Resposta ao Requerimento nº 1200/2023**

**OFÍCIO Nº 359/2023 – PRES/DAEV**

# Hidrantes Urbanos do Município de Valinhos

## Relatório de Operacionalidade

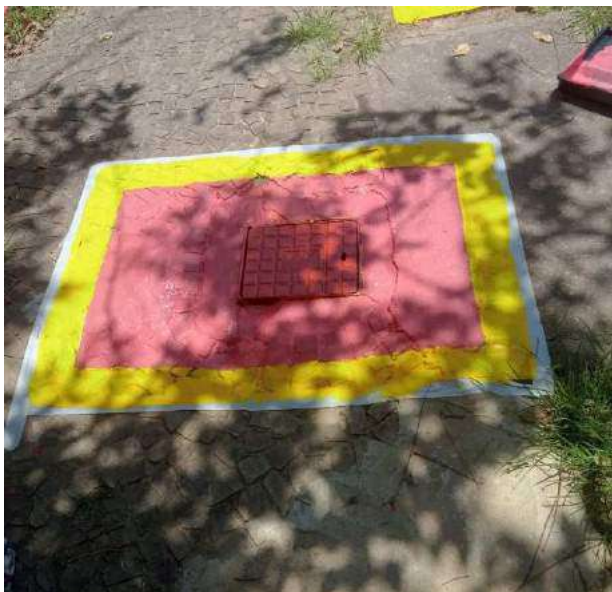
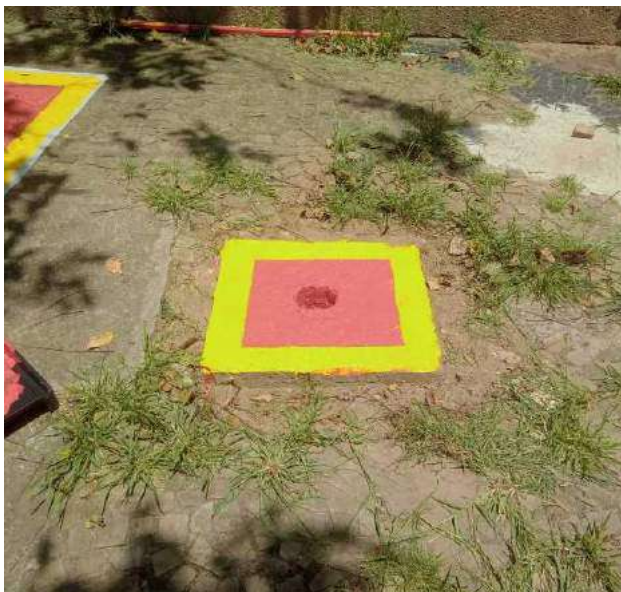
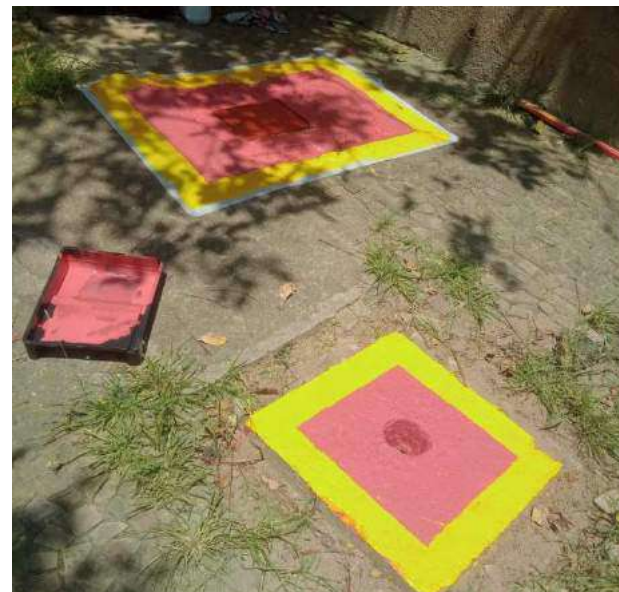
**DEPOIS**

**Conclusão:** Hidrante inoperante. Registro principal com fuso quebrado. Necessário substituição do registro do hidrante. Realizada adequação da identificação (pintura de solo e hidrante) conforme IT 34/2019 – Corpo de Bombeiros da Polícia Militar do Estado de São Paulo.

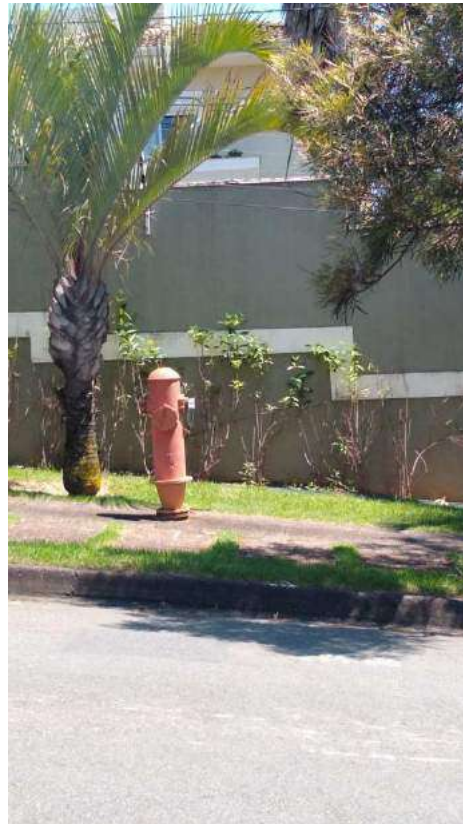
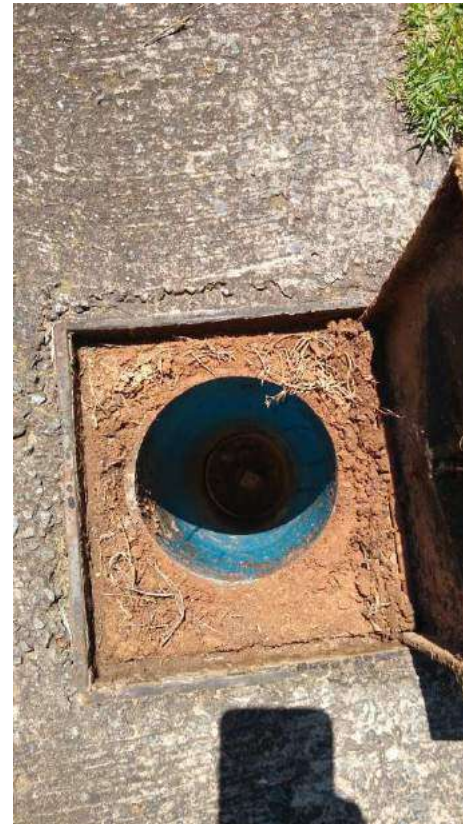
**ANTES**

| ID | Tipo | Endereço | Município | Última Vistoria DAEV | Situação | Vazão | Responsável(is) |
|---|---|---|---|---|---|---|---|
| 8341 | Coluna | RUA CARLOS PENTEADO STEVENSON 10 | VALINHOS | Março/2023 | INOPERANTE | SECO | Marcello /<br>Ricardo Faria |

**Conclusão:** Hidrante inoperante, provavelmente desconectado da rede. Registros acessíveis e manobráveis. Necessário reconectá-lo na rede conforme indicado no P.A. 278/2022. Realizada adequação da identificação (pintura de solo e hidrante) conforme IT 34/2019 – Corpo de Bombeiros da Polícia Militar do Estado de São Paulo.

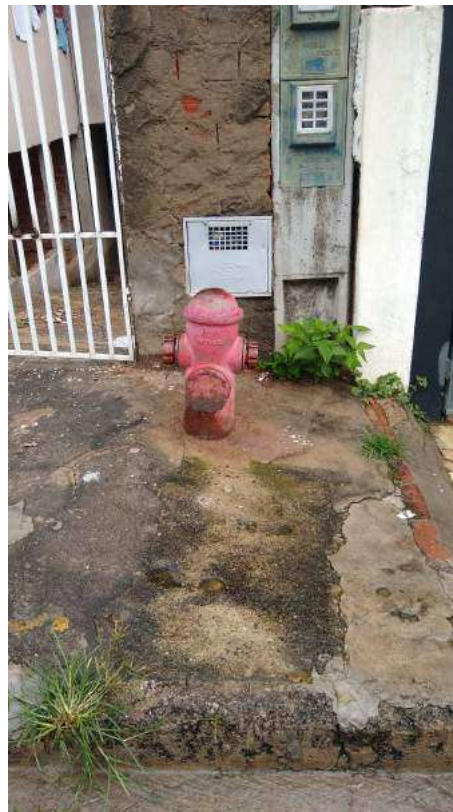
**ANTES**

| ID | Tipo | Endereço | Município | Última Vistoria DAEV | Situação | Vazão | Responsável(is) |
|---|---|---|---|---|---|---|---|
| 14981 | Coluna | RUA VITORIO BARON ENTRE RUA DO OURO E RUA DOS DIAMANTES | VALINHOS | Março/2023 | INOPERANTE | SECO | Marcello / Ricardo Faria |

**Conclusão:** Hidrante inoperante - sem acesso ao registro principal. Localizado registro, através de detector de massas metálicas, ao lado do corpo do hidrante. Necessário obras civis para regularização do acesso ao registro. Realizada adequação da identificação (pintura de solo e hidrante) conforme IT 34/2019 – Corpo de Bombeiros da Polícia Militar do Estado de São Paulo.

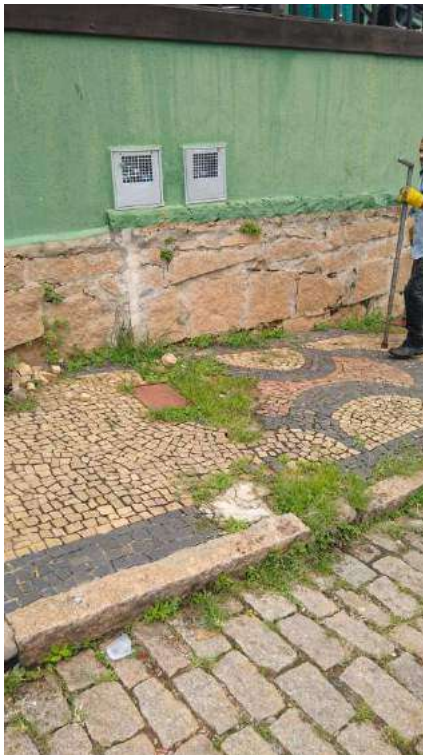
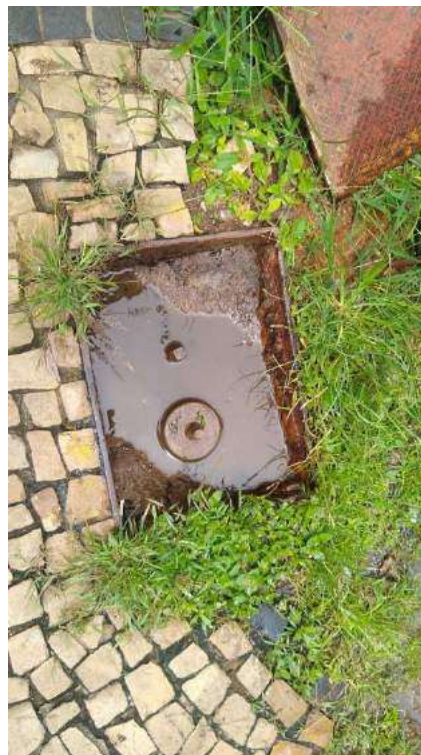
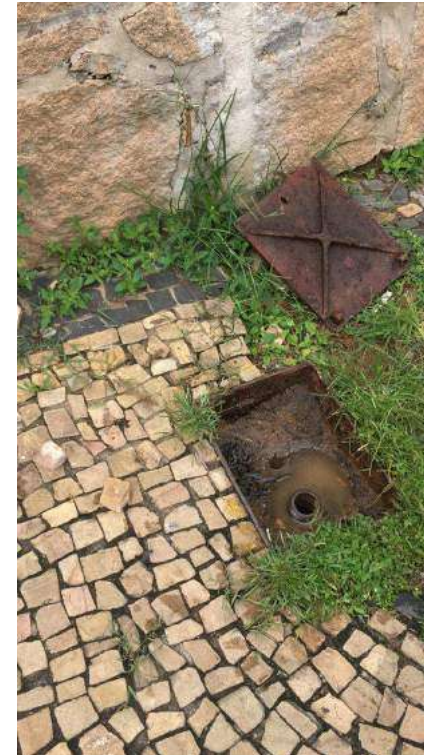
**ANTES**

| ID | Tipo | Endereço | Município | Última Vistoria DAEV | Situação | Vazão | Responsável(is) |
|---|---|---|---|---|---|---|---|
| 13811 | Subterrâneo | RUA PERNAMBUCO 12 PROXIMO A<br>ESQUINA COM A RUA DOZE DE OUTUBRO | VALINHOS | Março/2023 | INOPERANTE | SECO | Marcello /<br>Ricardo Faria |

**Conclusão:** Hidrante inoperante, seco. Possivelmente eliminado durante obra de substituição de rede na região. Necessário reconectá-lo na rede conforme indicado no P.A. 278/2022. Realizada adequação da identificação (pintura de solo e hidrante) conforme IT 34/2019 – Corpo de Bombeiros da Polícia Militar do Estado de São Paulo.

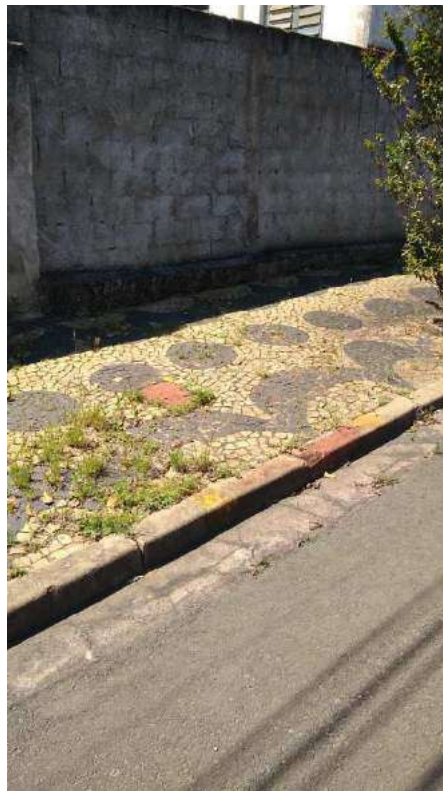
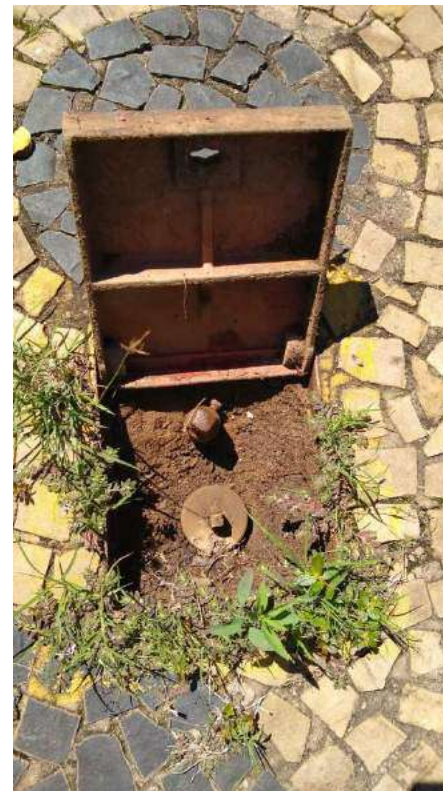
**ANTES**

| ID | Tipo | Endereço | Município | Última Vistoria DAEV | Situação | Vazão | Responsável(is) |
|---|---|---|---|---|---|---|---|
| 7902 | Subterrâneo | RUA PARANA ENTRE A RUA MATO GROSSO E A RUA SANTA CATARINA | VALINHOS | Março/2023 | INOPERANTE | SECO | Marcello /<br>Ricardo Faria |

**Conclusão:** Hidrante inoperante. Possivelmente hidrante foi desconectado da rede durante substituição da rede que ocorreu na região. Registros acessíveis. Necessário reconecta-lo na rede conforme indicado no P.A. 278/2022 Necessária adequação da identificação (pintura de solo e hidrante) conforme IT 34/2019 – Corpo de Bombeiro da Polícia Militar do Estado de São Paulo.

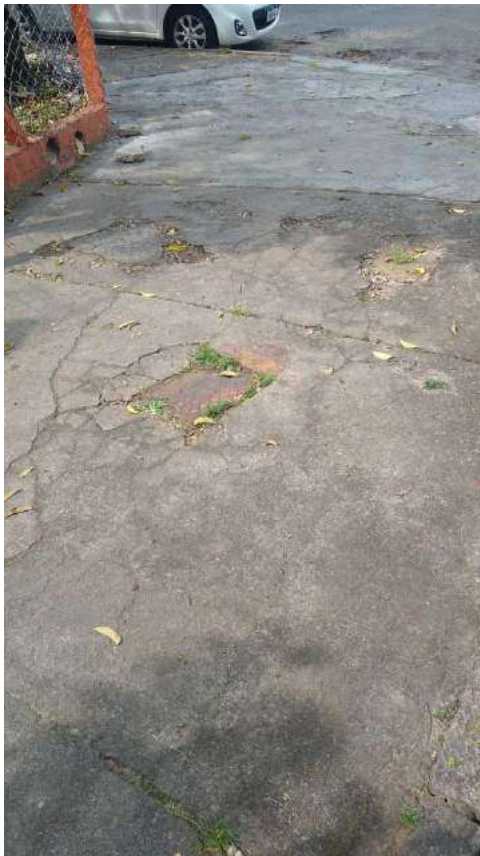
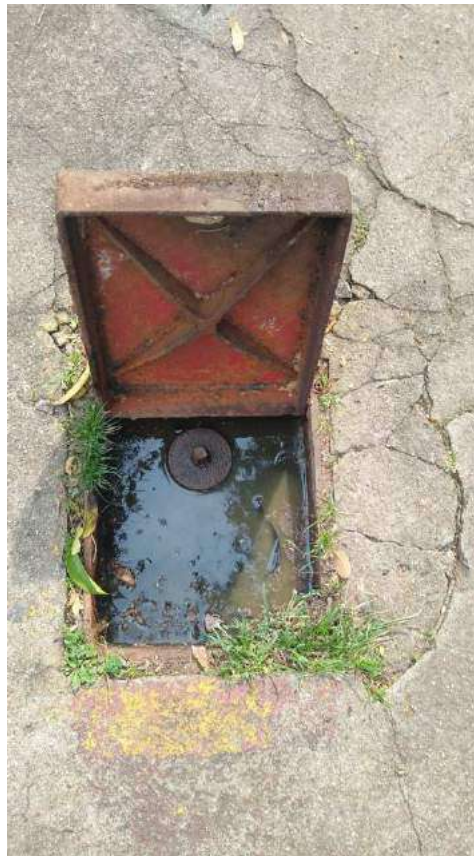
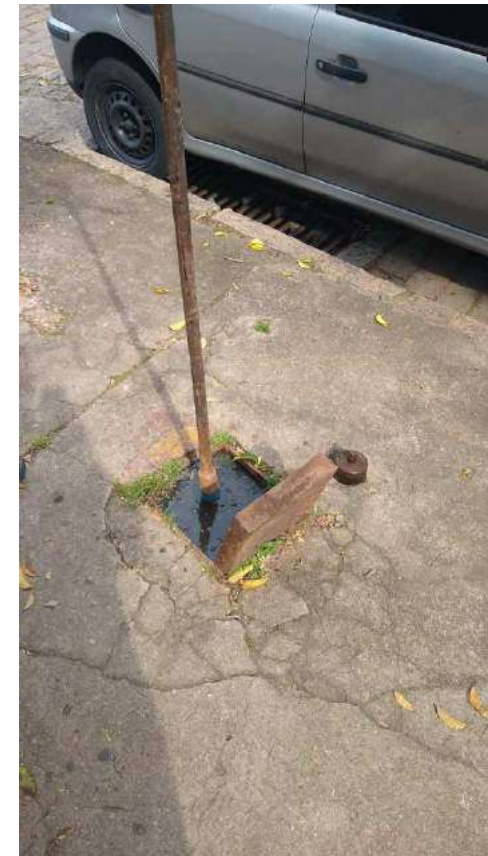
**ANTES**

| ID | Tipo | Endereço | Município | Última Vistoria DAEV | Situação | Vazão | Responsável(is) |
|---|---|---|---|---|---|---|---|
| 13848 | Subterrâneo | RUA CARLOS GOMES ESQUINA COM A RUA CASTRO ALVES | VALINHOS | Março/2023 | INOPERANTE | | Marcello /<br>Ricardo Faria |

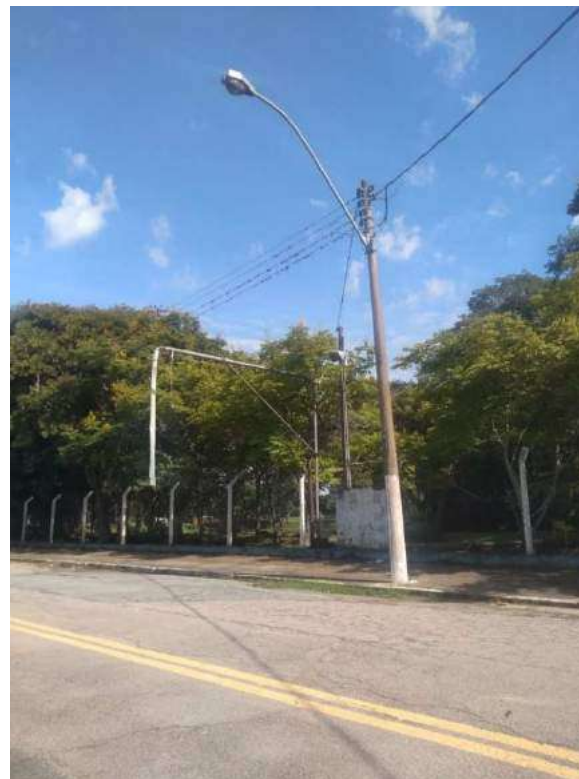
| ID | Tipo | Endereço | Município | Última Vistoria DAEV | Situação | Vazão | Responsável(is) |
|---|---|---|---|---|---|---|---|
| 13814 | Bica | ESTRADA DA FONTE SONIA SN PROXIMO A ESQUINA COM A AVENIDA DOUTOR ALTINO GOUVEIA | VALINHOS | Março/2023 | INOPERANTE | SECO | Marcello /<br>Ricardo Faria |

**Conclusão:** Não trata-se de um hidrante de água potável. Trata-se de um ponto desativado de carregamento de água bruta da lagoa ali existente. Sugere-se desconsiderar o local como ponto de abastecimento.
