## Relatório de vistoria

<b>Protocolo</b>	Requerimento 1097/2024
<b>Endereço</b>	Rua Dr. Napoleão Laureano, nº 142
<b>Bairro</b>	Jardim Independência
<b>Data</b>	12/09/2024
<b>Motivo da solicitação</b>	II – quando o estado fitossanitário da árvore justificar;

<b>Espécie</b>	<b>Altura</b>	<b>DAP</b>	<b>Natureza</b>
1 Falsa-murta ( <i>Murraya paniculata</i> )	~4m	~20cm	Exótica

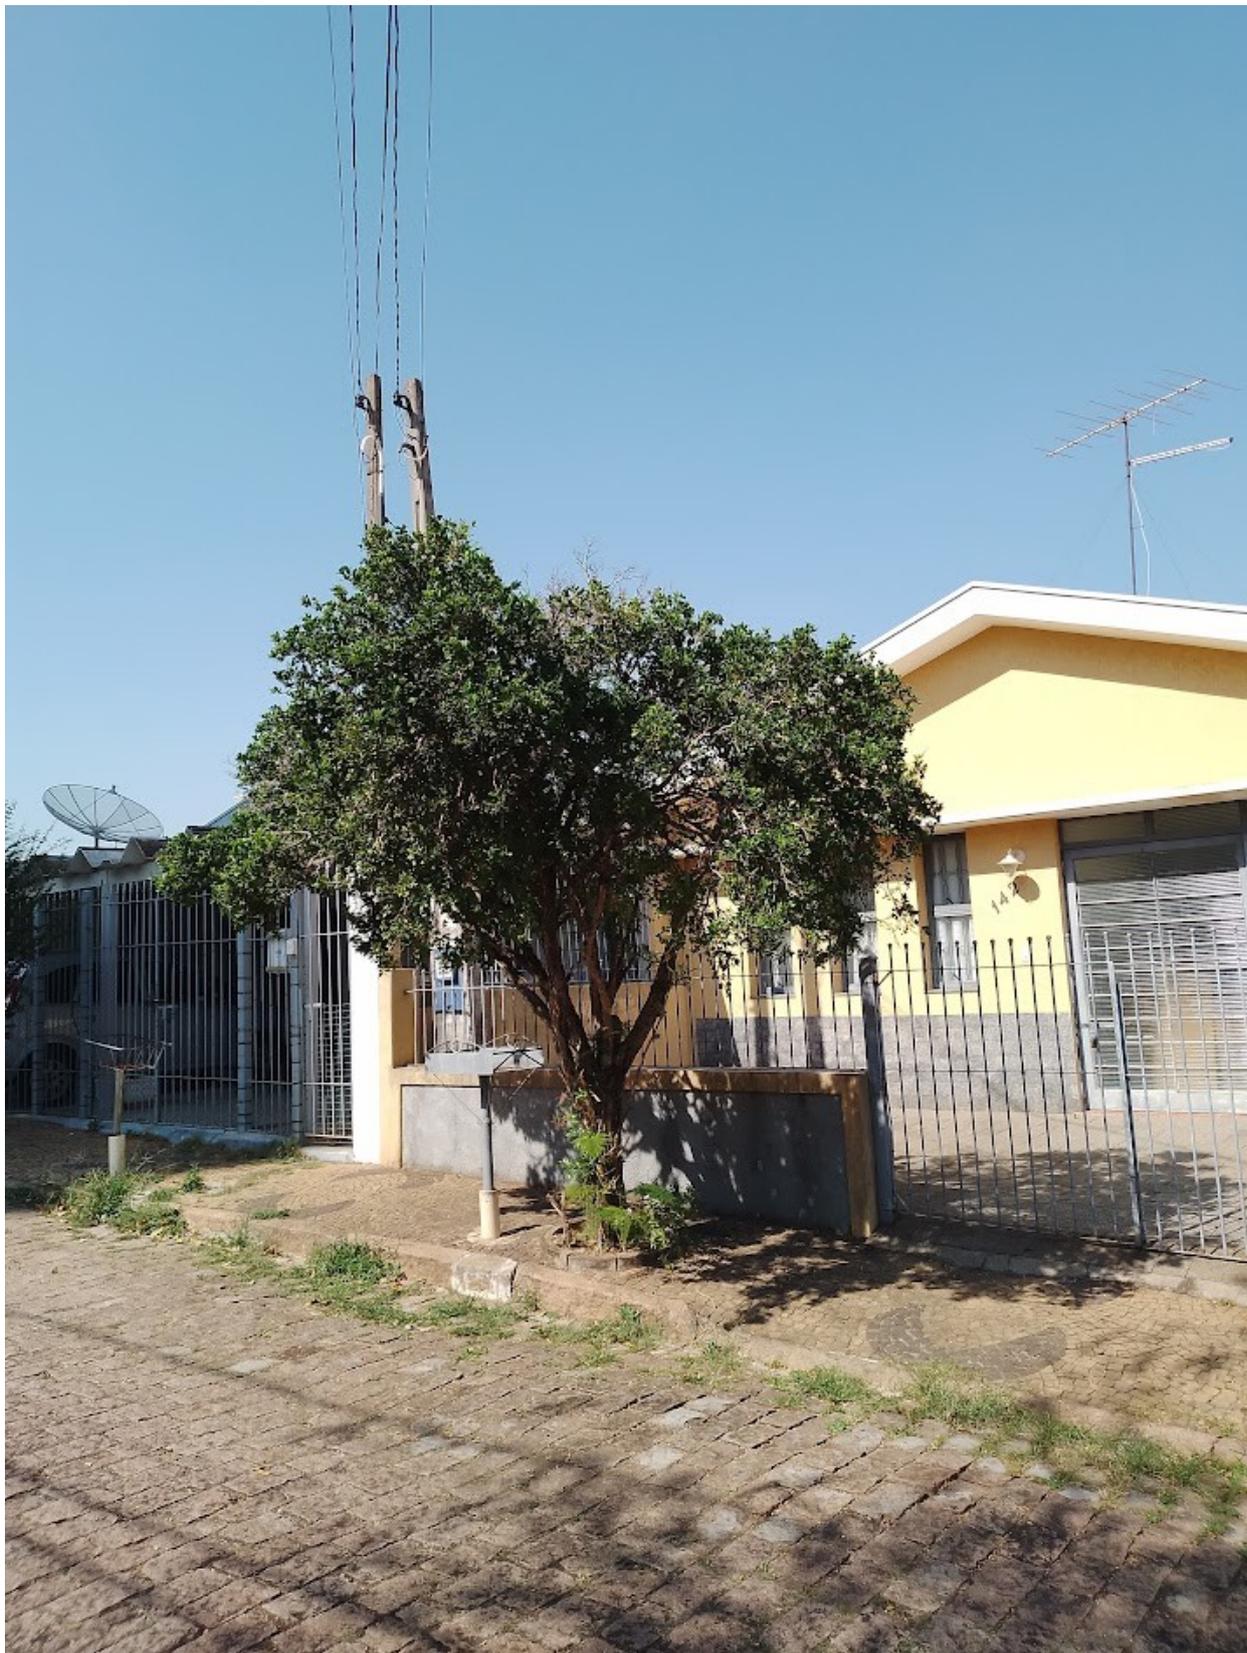
Em vistoria *in loco*, observamos um exemplar de falsa-murta, árvore/arbusto exótico comumente utilizada na arborização urbana.

Foi observado tronco com podridão e ocós.

Não se observou dano significativo em nenhum patrimônio.

Recomendo **remover a árvore do local**. Por se tratar de uma calçada com pequena largura de calçada (cerca de 1,5m), não há possibilidade de compatibilizar a faixa livre de circulação (1,25m) com a faixa de mobiliário urbano (0,75m), sendo inadequado o plantio de nova árvore no local. Desta forma, entendo ser o melhor o conserto da calçada e o fechamento do canteiro.
