Ofício nº 1.113/2018-DTL/SAJI/P

Valinhos, em 11 de junho de 2018.

ORESTES PREVITALE JÚNIOR
Prefeito Municipal

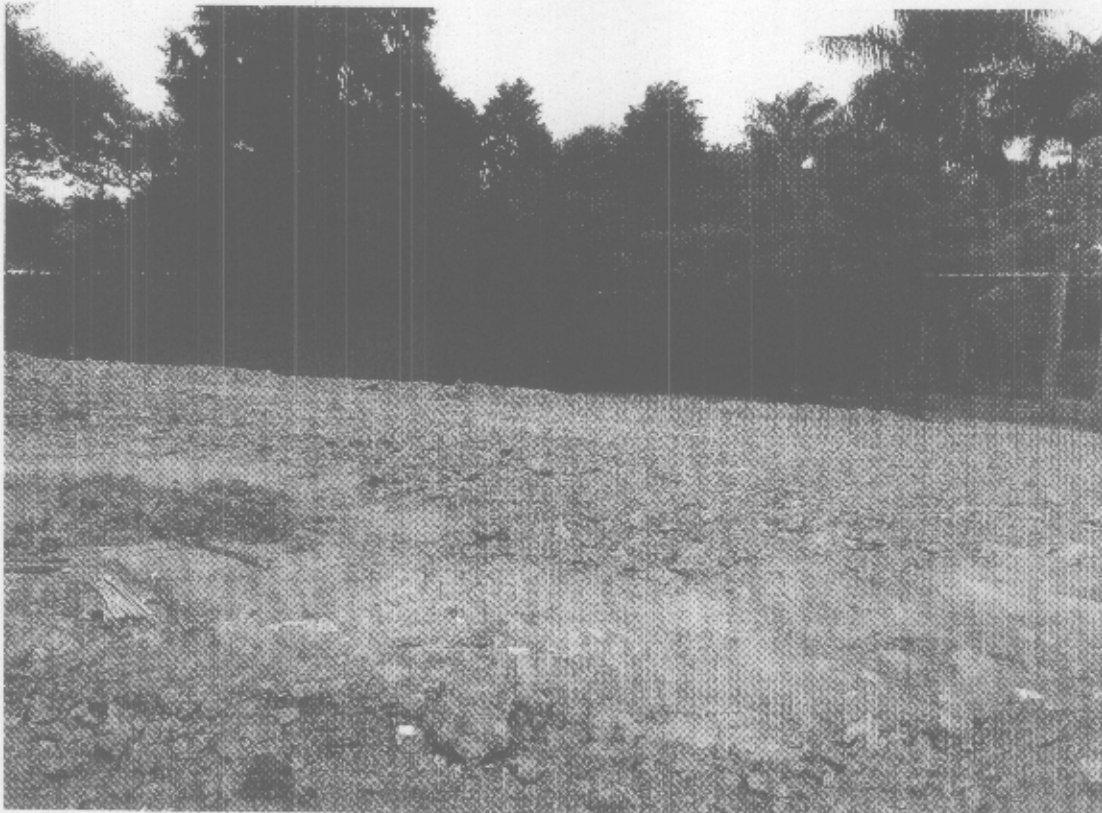
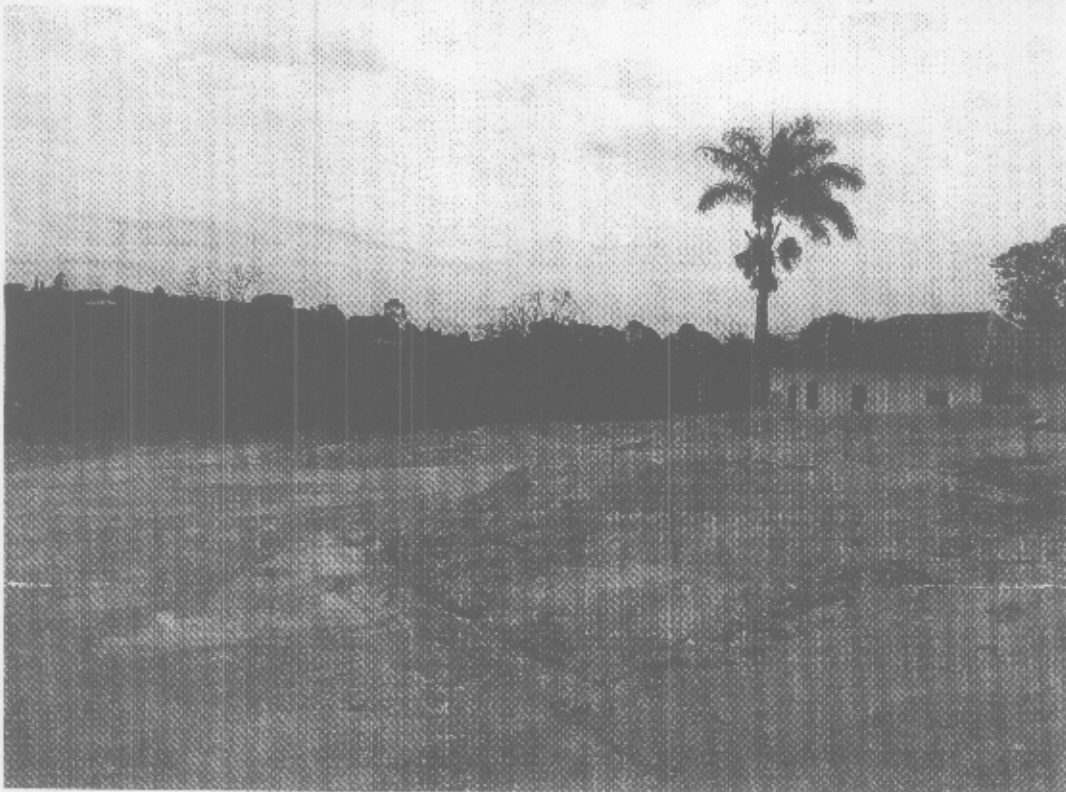
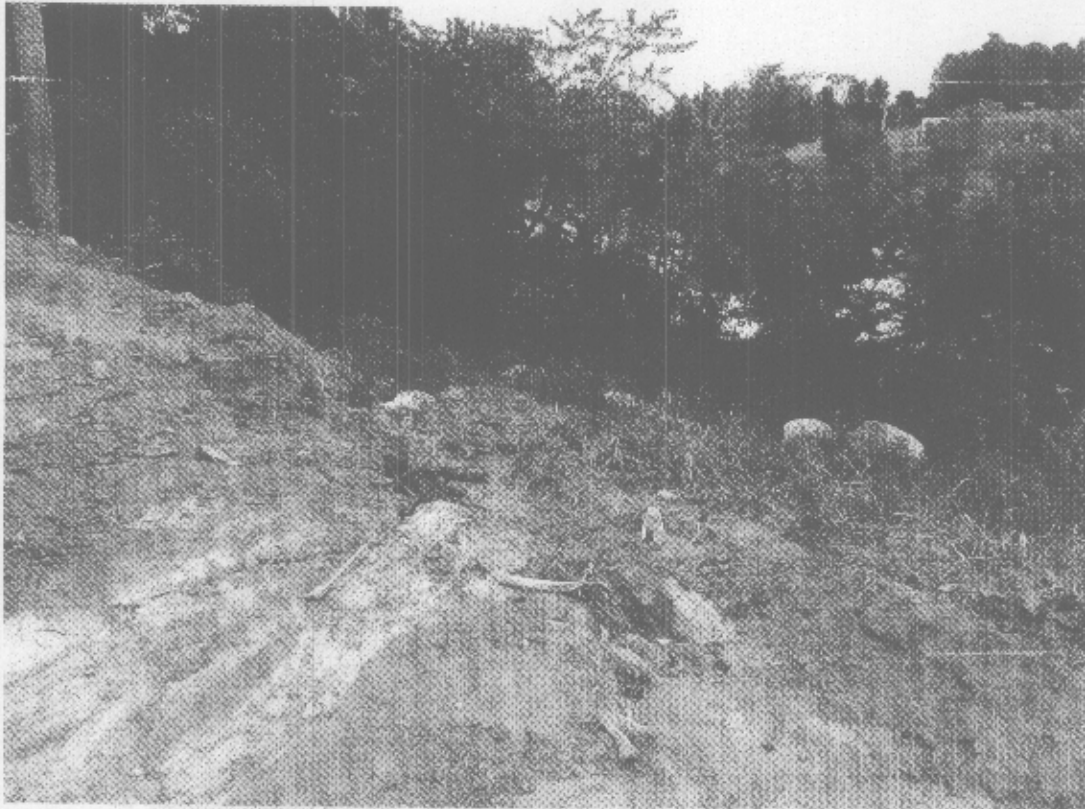
Registro fotográfico

Em vistoria realizada em 05/06/2018, informamos que não encontramos qualquer tipo de obras de estabilização de taludes, instalação de sistema de drenagem, bacia de contenção ou qualquer tipo de prática conservacionista. Da forma como a terra se encontra só favorecerá erosões e assoreamento de corpos d'água (vide registro fotográfico).

Também podemos mencionar ao fato de que a malha viária pública do local não é pavimentada e toda água escorre em direção ao córrego que fica na parte mais baixa do bairro.
