**Resposta ao Requerimento nº 71/2024**

**Assunto:** *Informações acerca do protocolo nº 1775600 – remoção de árvore.*

## Laudo de vistoria

| <b>Endereço</b> | Rua Casimiro de Abreu, nº 211 |

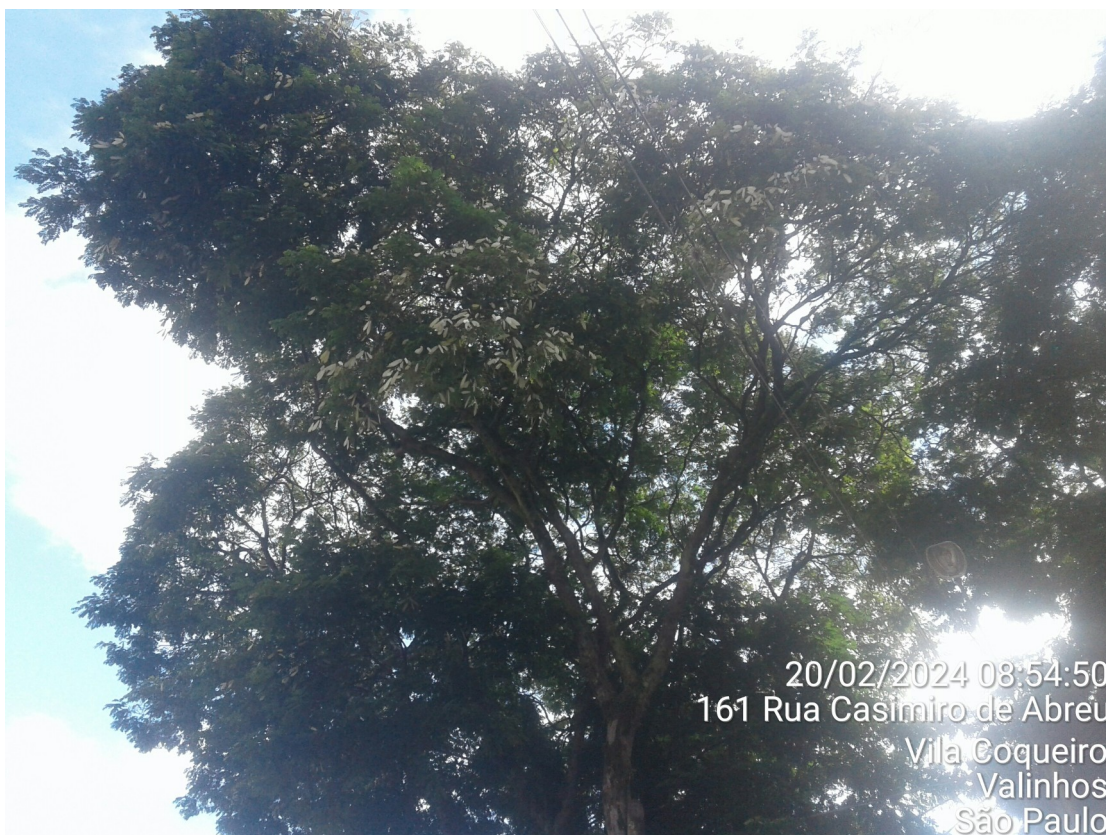
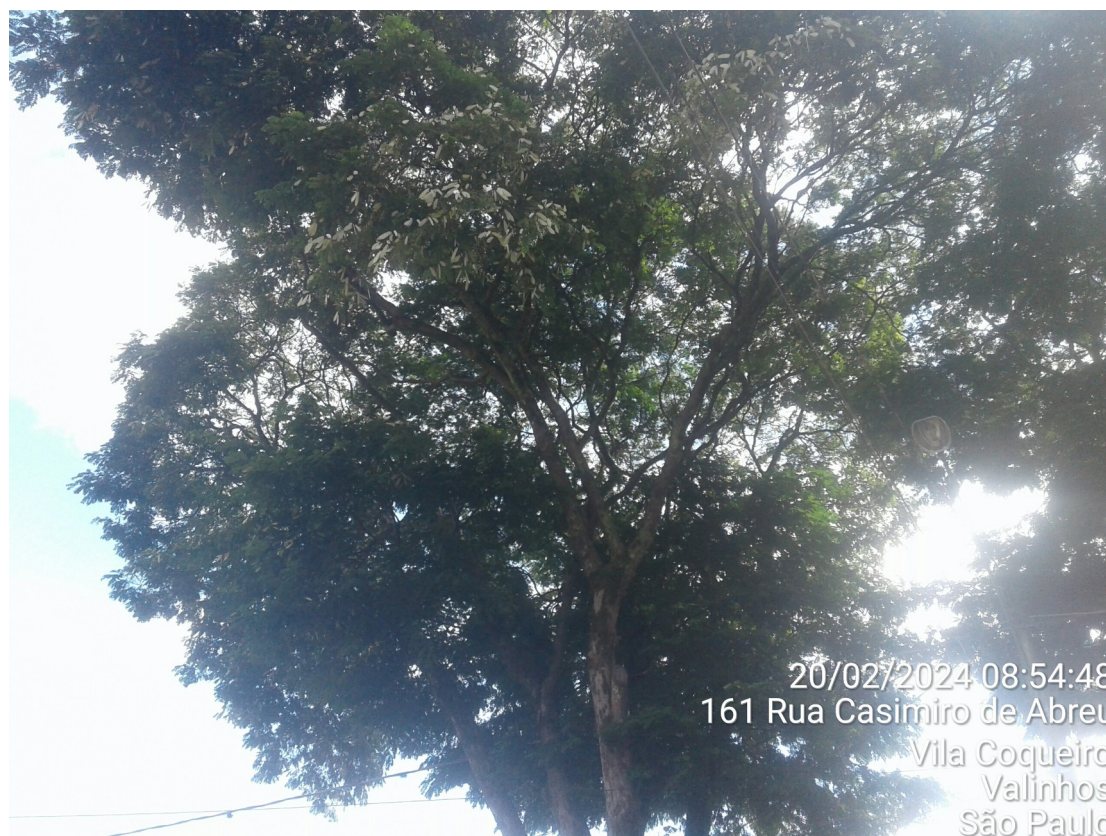
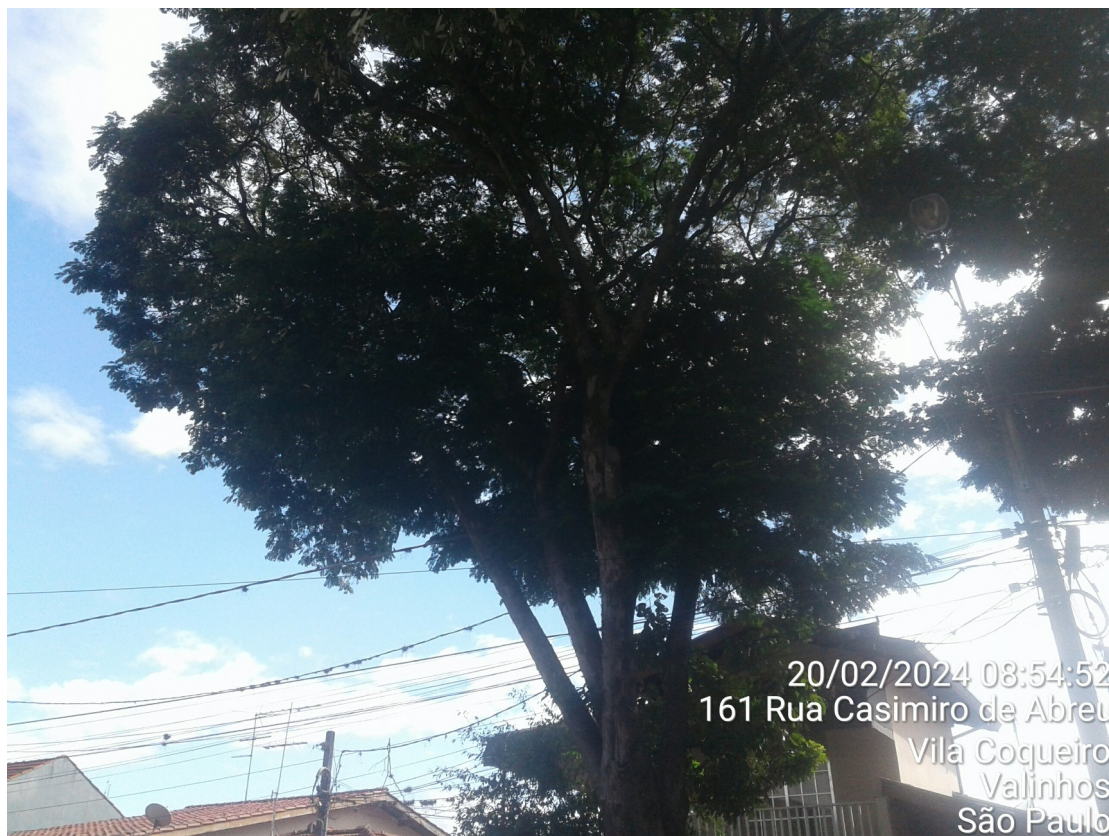
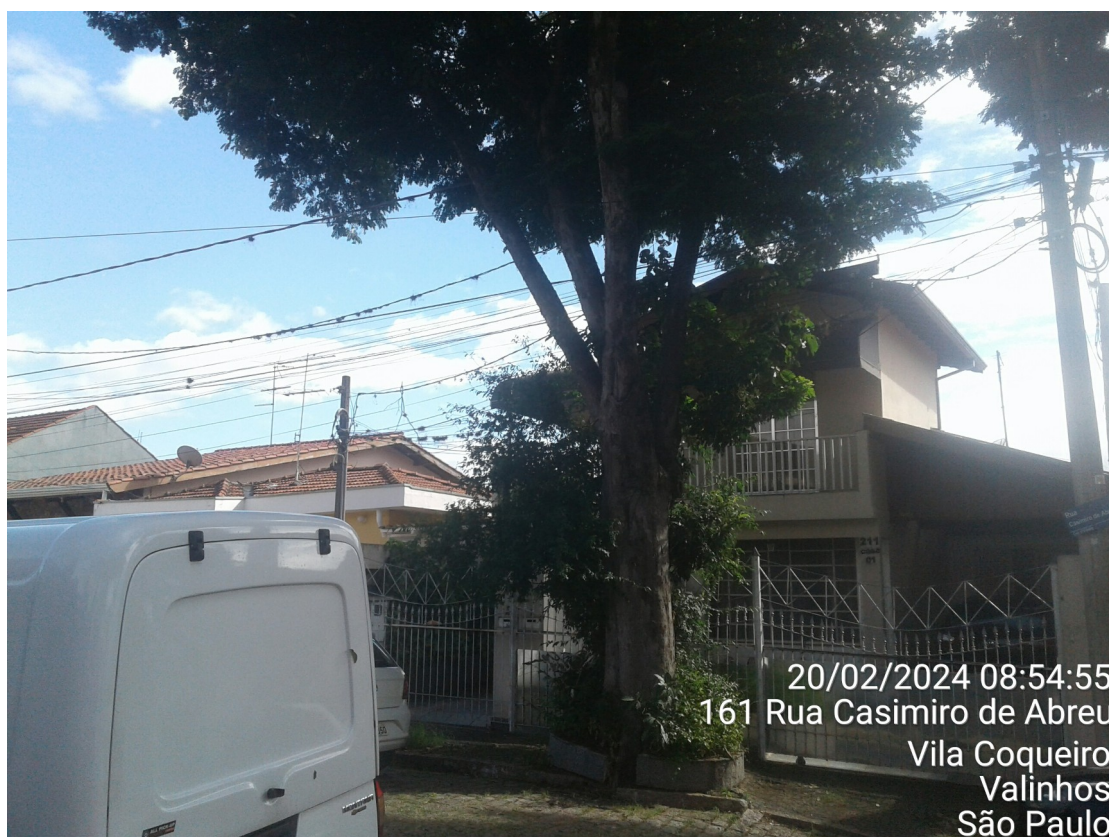
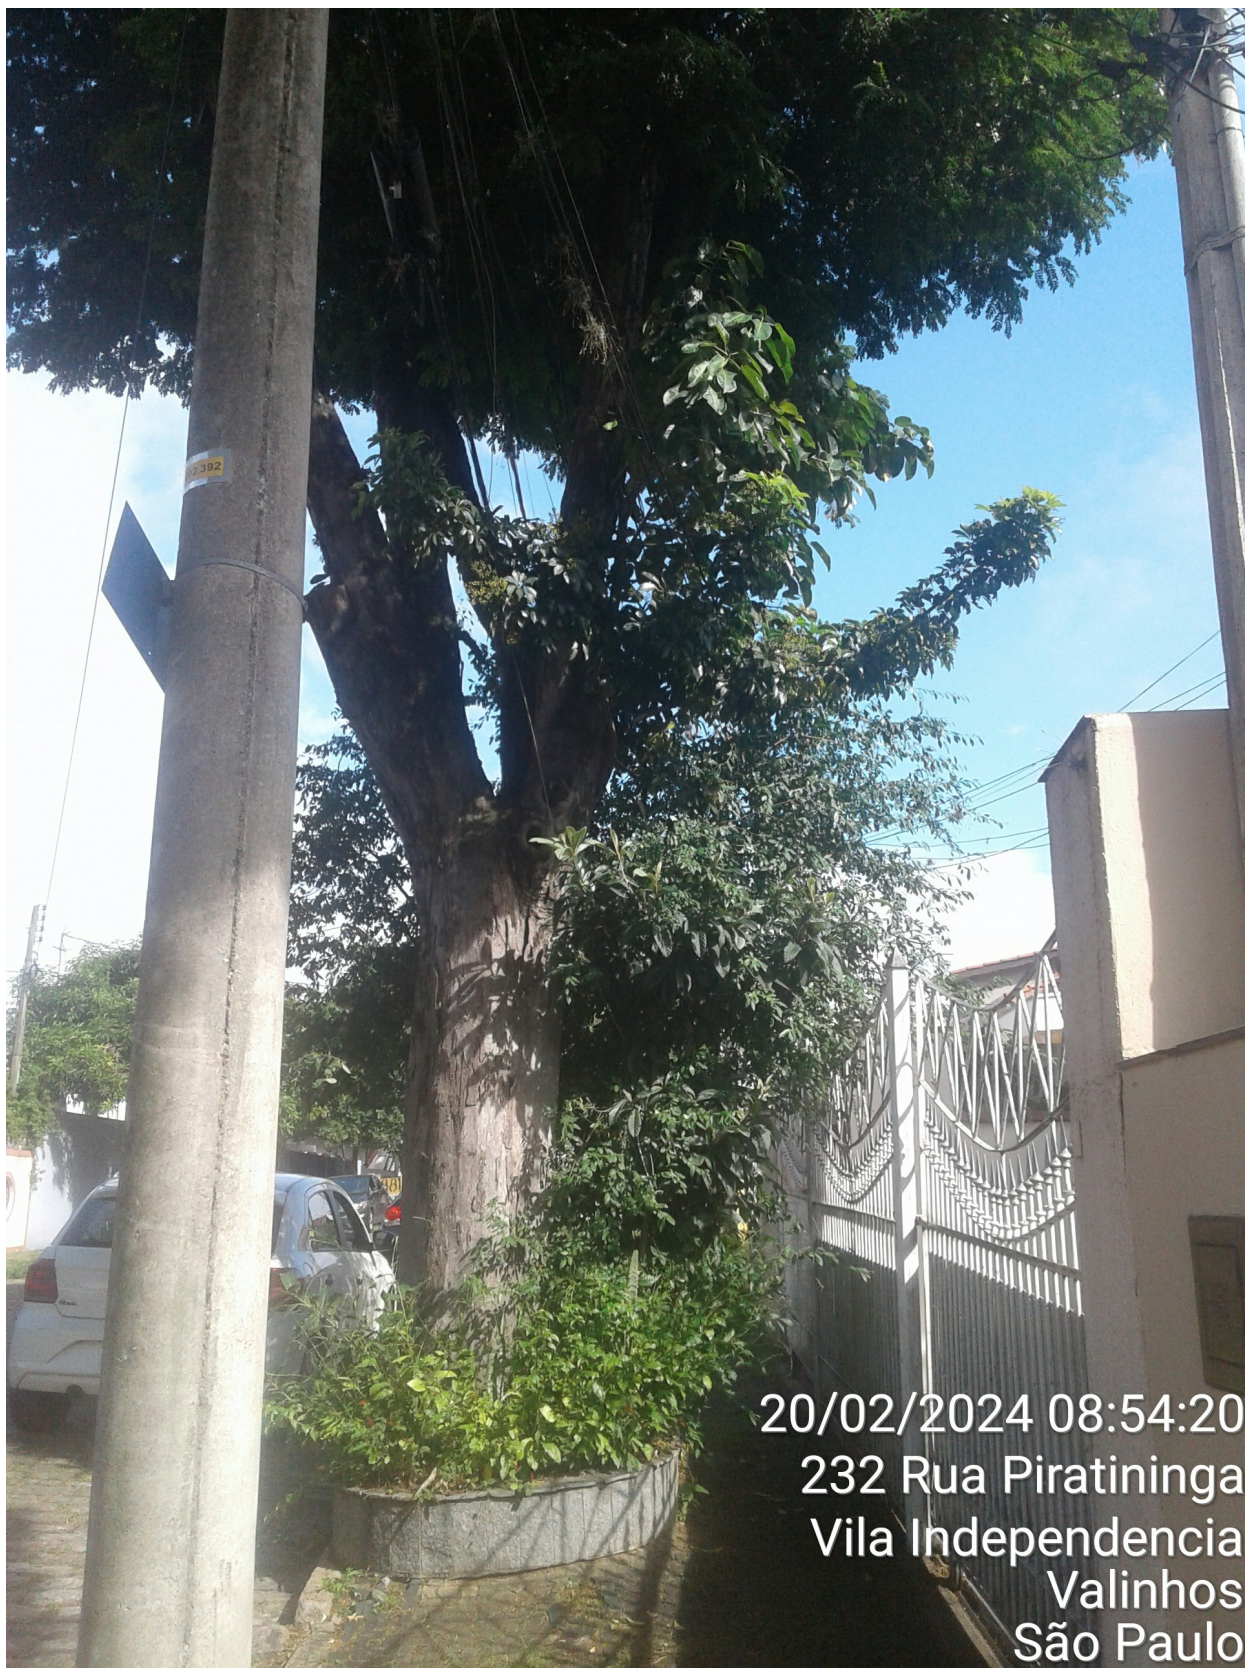
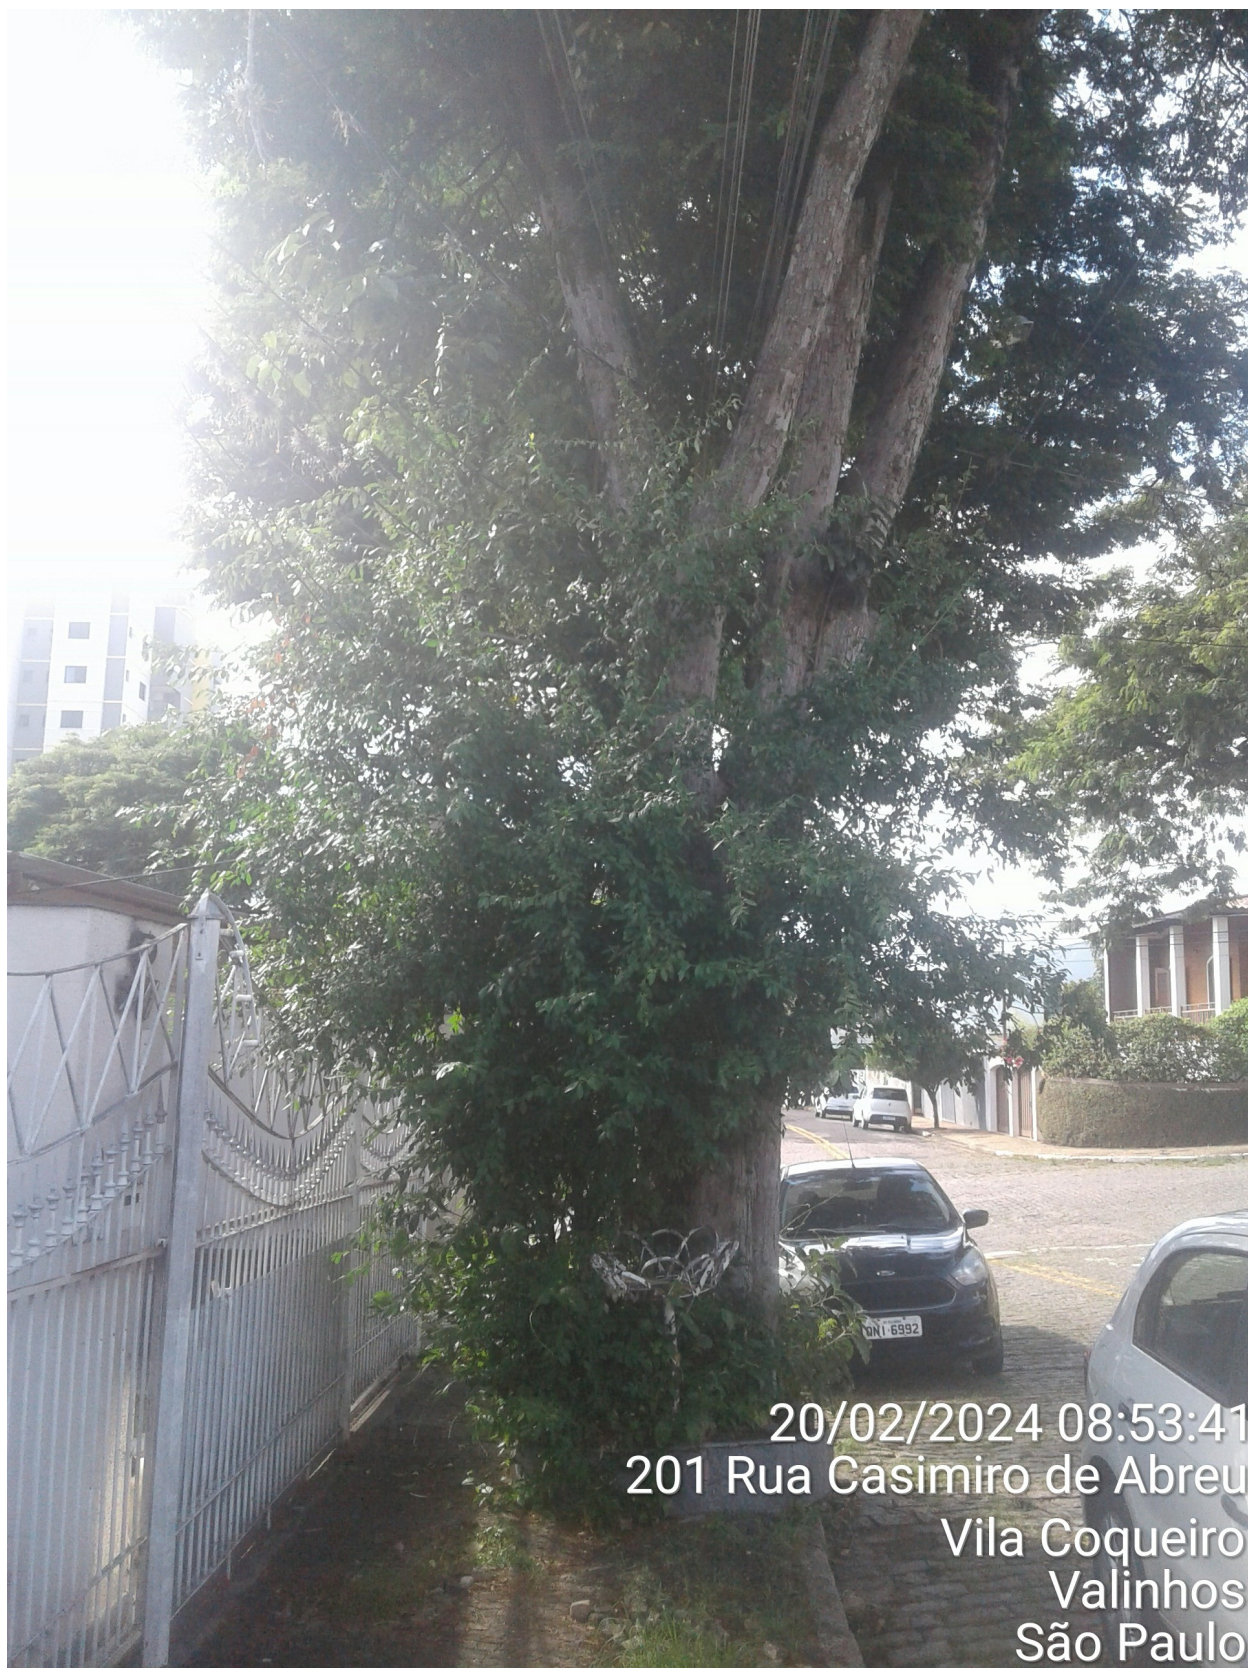
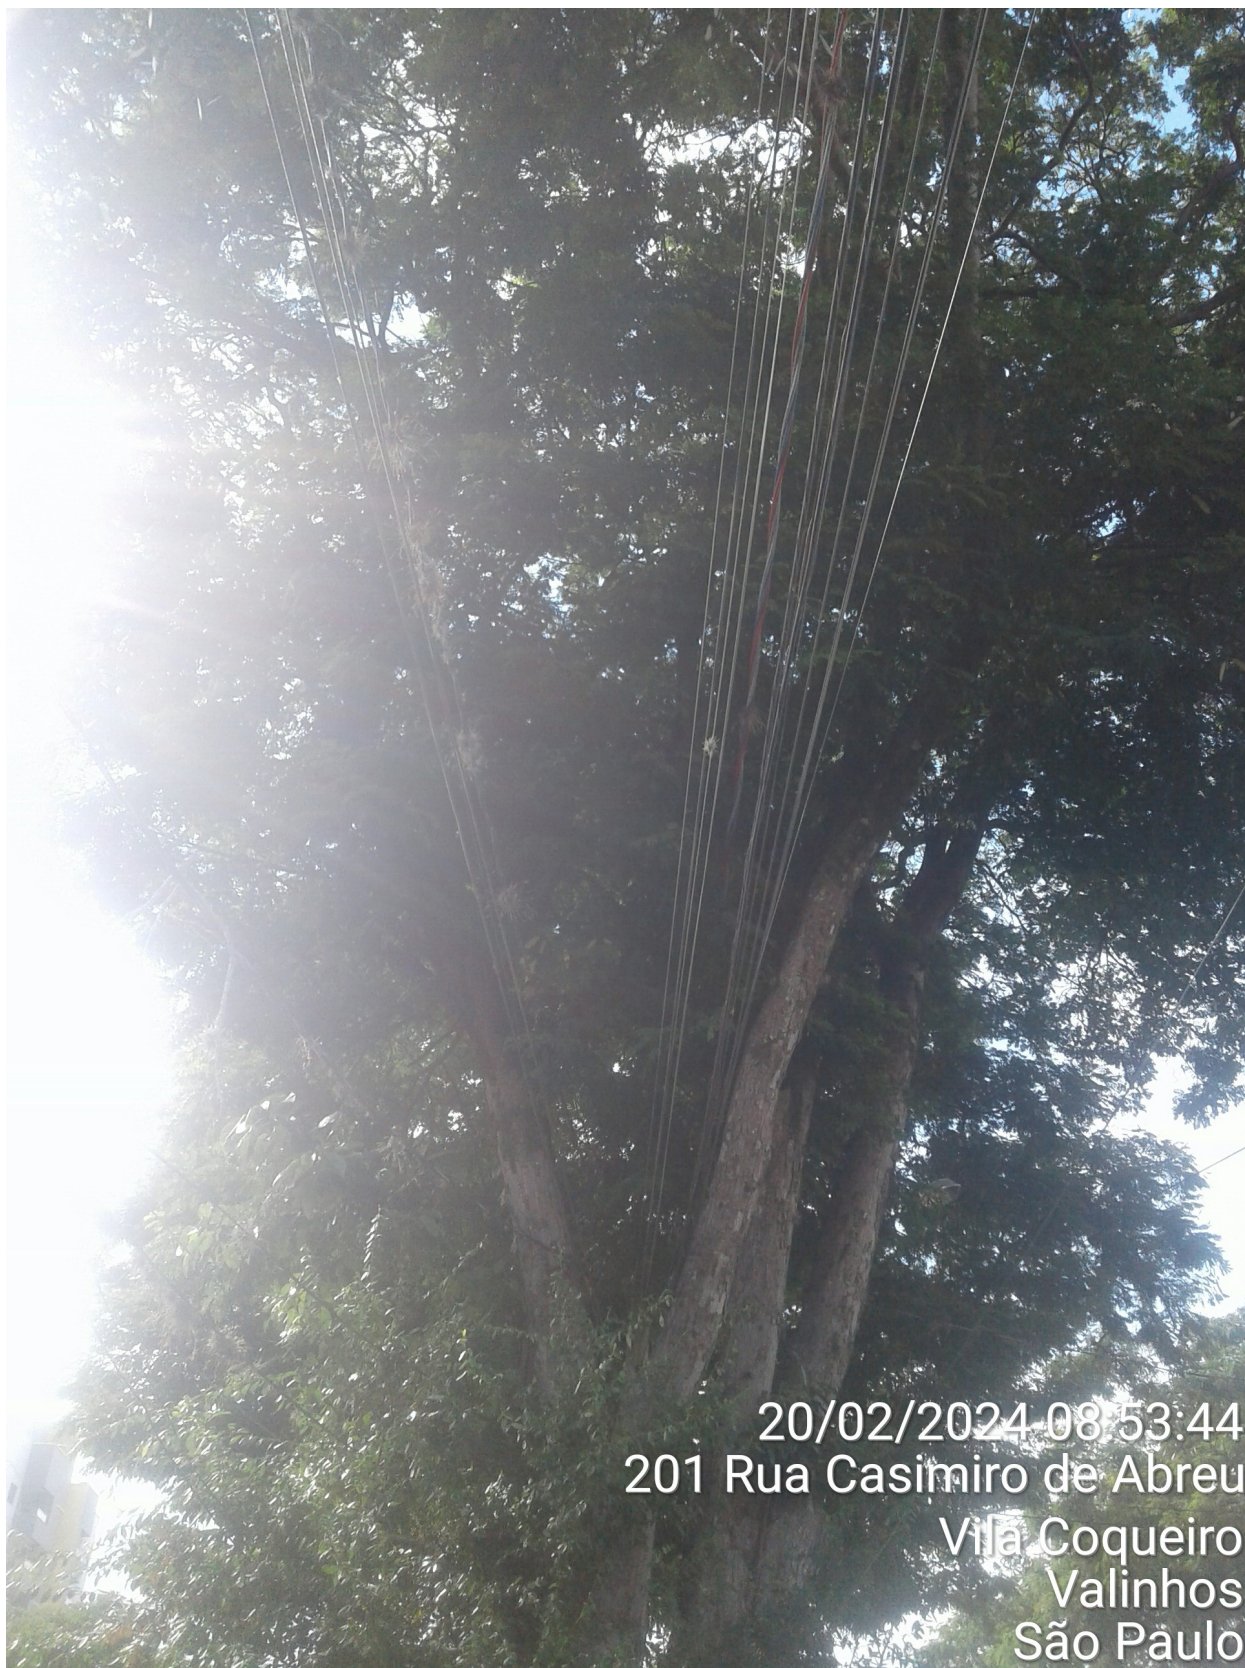
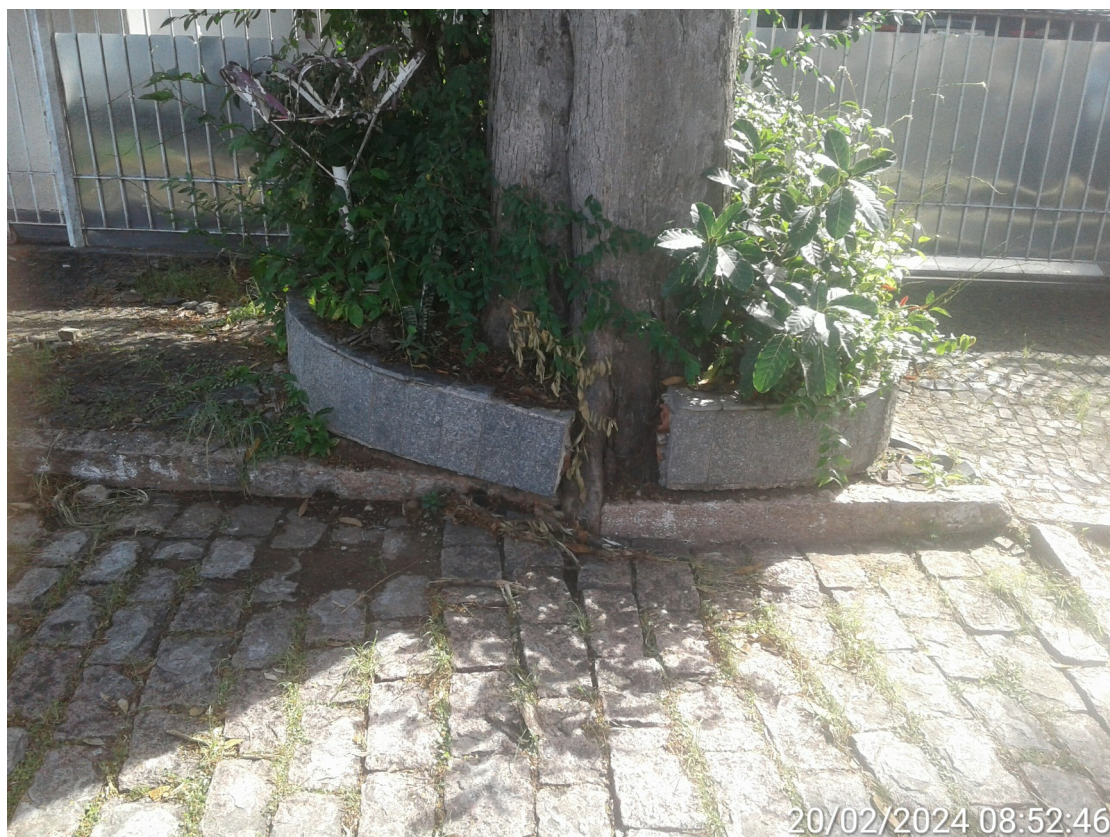
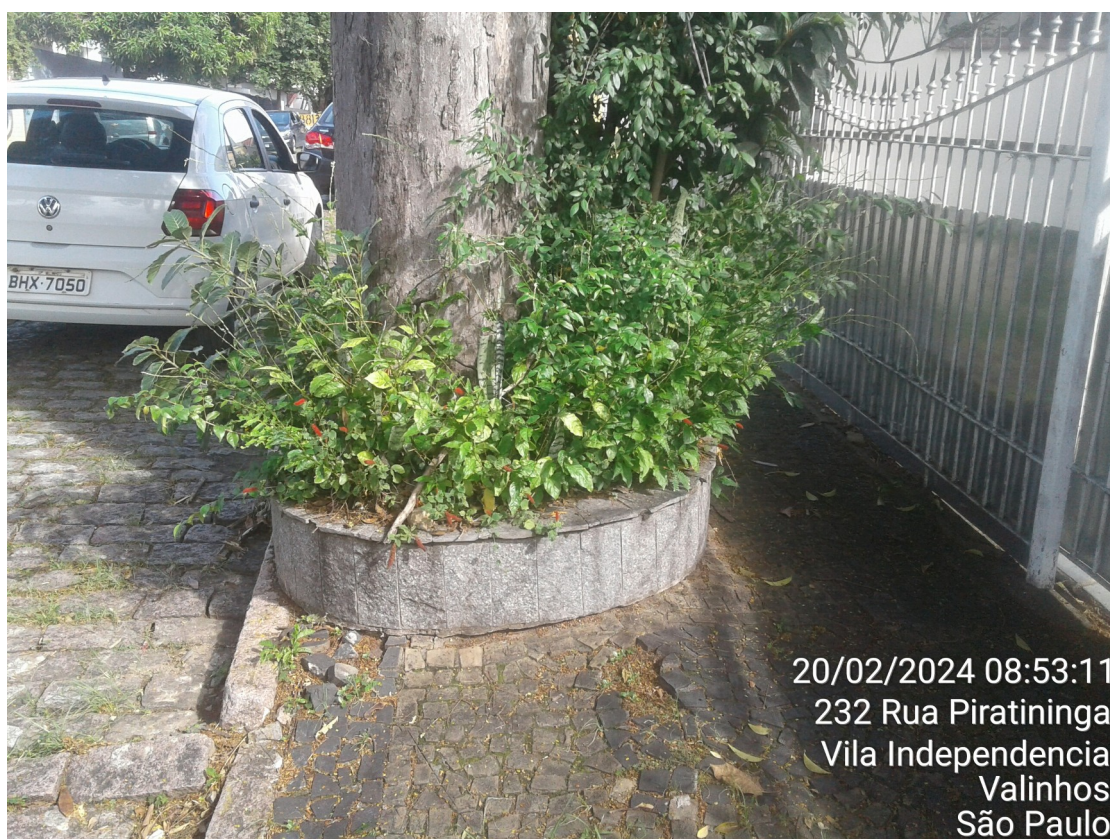
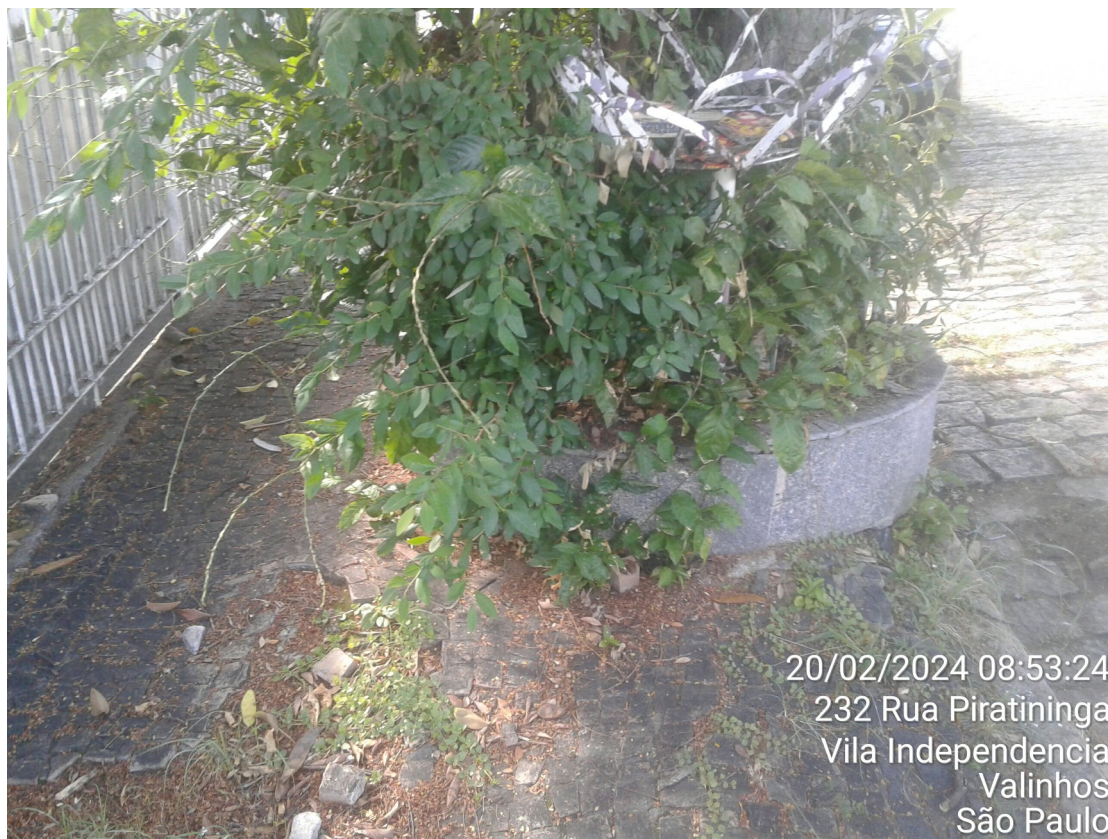
## FOTOS

No local foi vistoriado um exemplar de Sibipiruna (*Caesalpinia pluviosa*).

Trata-se de um exemplar de grande porte, com copa ampla, densa e estável. Não há problemas fitossanitários aparentes.

Não há inclinação do tronco. Não foram observados sinais de ataque de pragas ou doenças. Não há brotações baixas.

O sistema radicular causou danos leves à calçada. O exemplar está estrangulado pelo canteiro elevado construído e por outras espécies plantadas no mesmo local.

Está próximo à rede secundária multiplexada de energia elétrica.

Não há risco aparente de queda.

Dessa maneira, considerando a origem nativa, estabilidade e boa fitossanidade deste exemplar, **opino por mantê-lo em observação para eventuais alterações em sua estabilidade e/ou fitossanidade. Sugiro** a remoção do canteiro elevado e abertura de um “espaço-árvore”, de modo a reduzir os danos ocasionados ao calçamento e oferecer melhores condições ao exemplar.
