Resposta ao Requerimento nº 241/2024

Assunto: *Informações sobre a árvore na Rua Domingos Filigoi, número 767, Jardim São Marcos.*

Laudo de vistoria

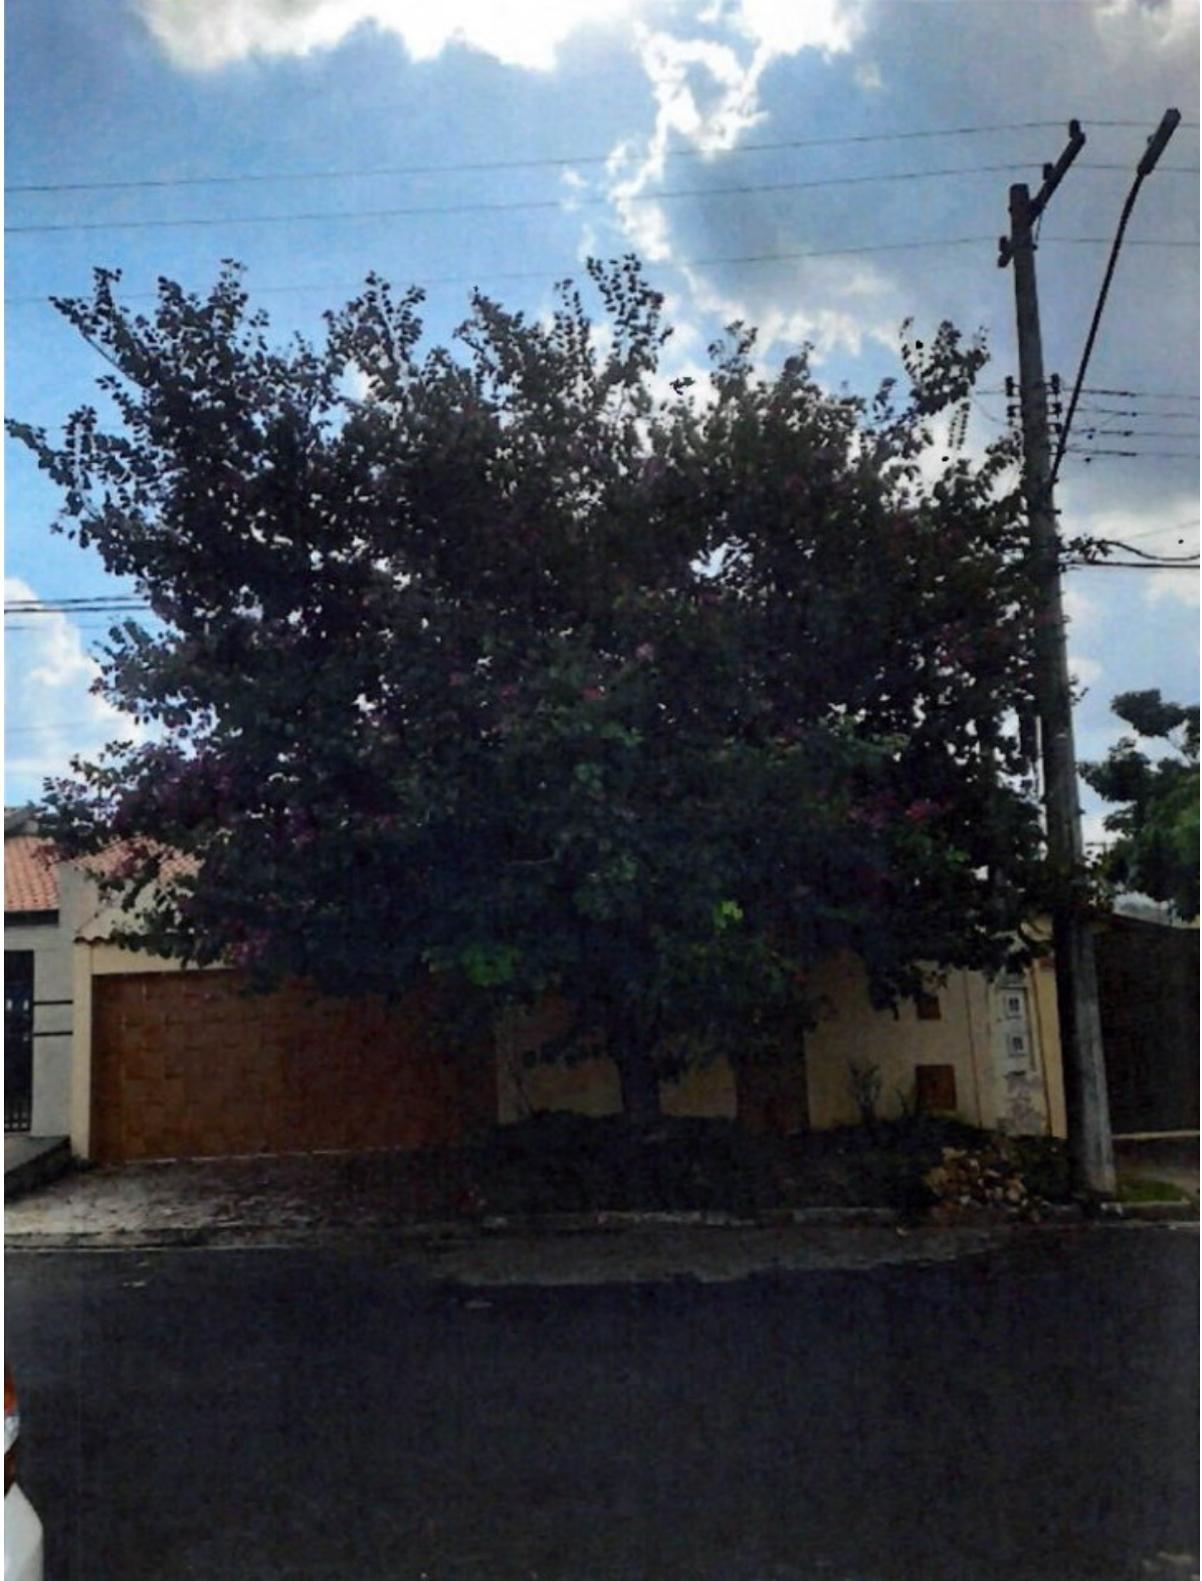
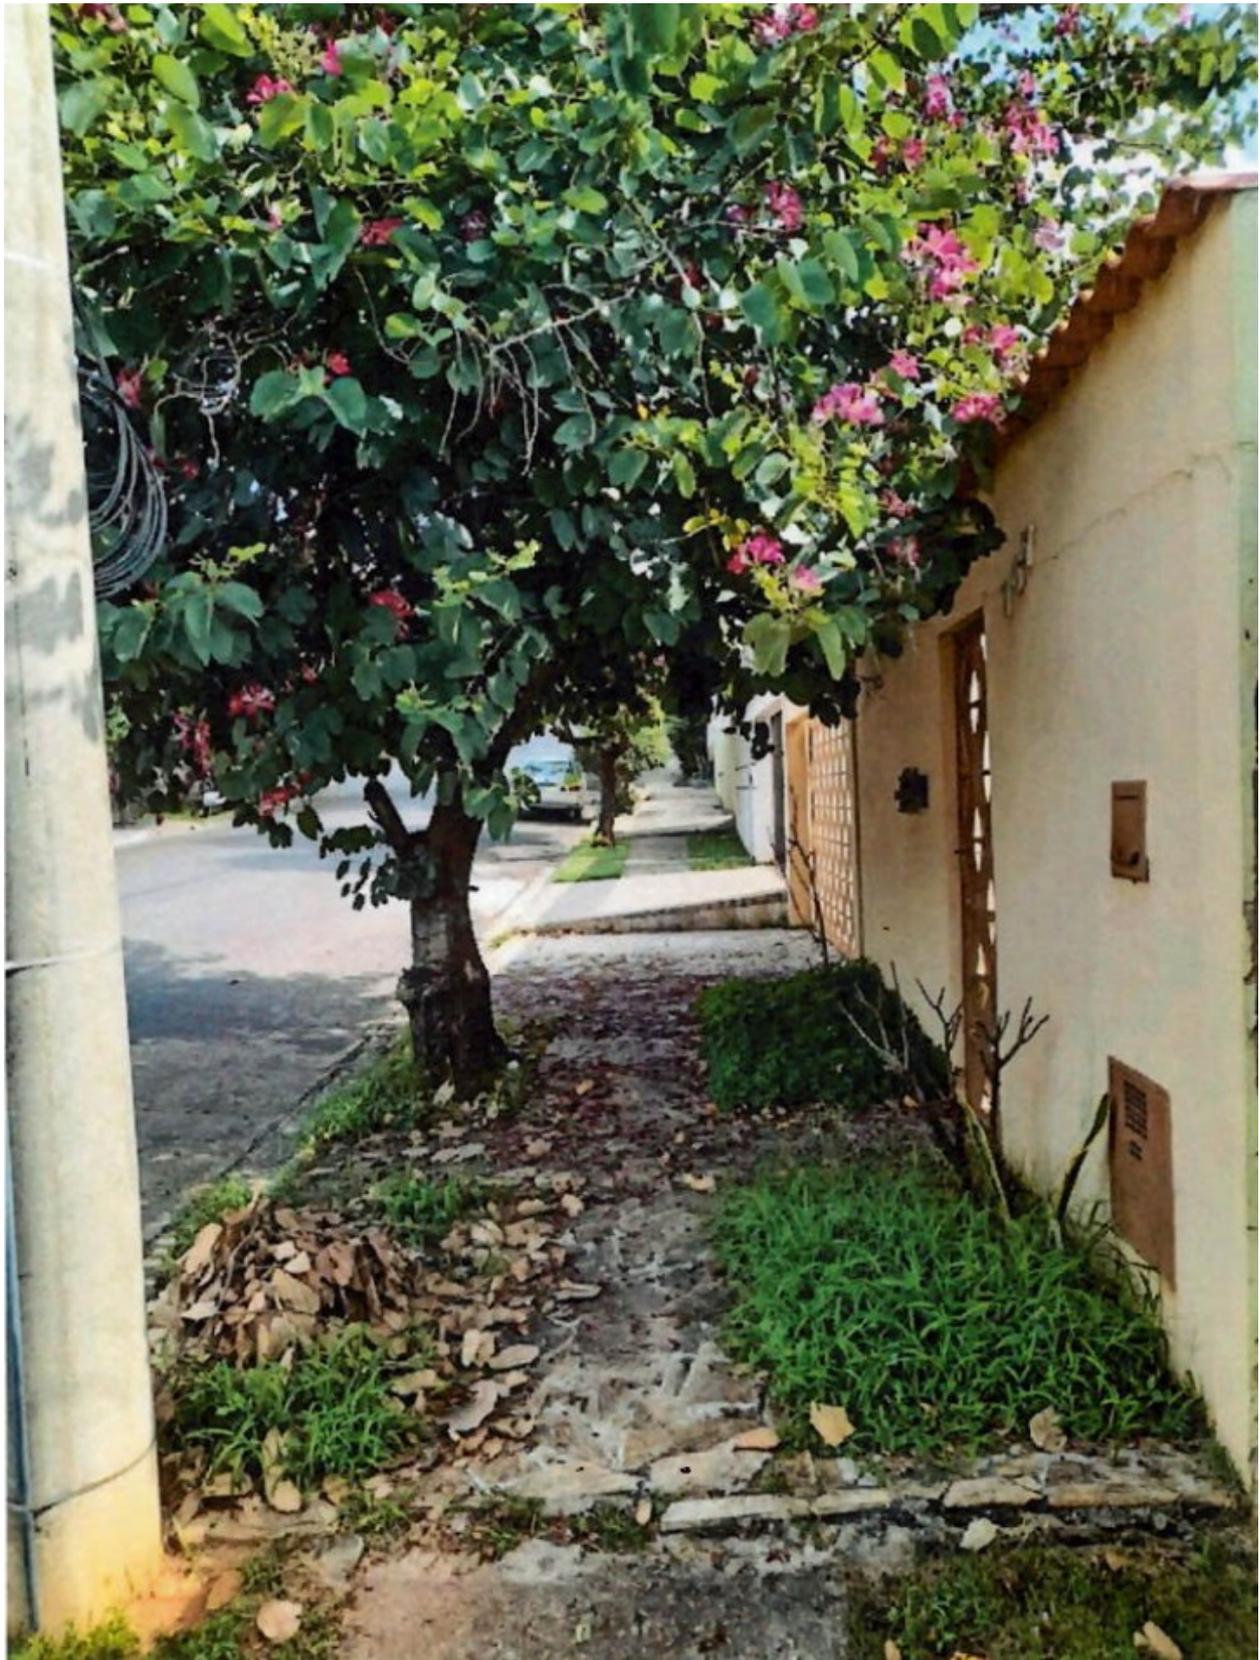
FOTOS

No local foi vistoriado um exemplar de Pata-de-vaca (*Bauhinia alba*).

Possui copa típica, ampla, densa e estável. Não há problemas fitossanitários aparentes.

O tronco não apresenta inclinação. Não há sinal de ataque de pragas ou doenças.

O sistema radicular ocasionou danos leves à calçada.

Está próximo à rede primária e secundária de energia elétrica.

Não há risco aparente de queda.

Dessa maneira, considerando a estabilidade do exemplar e boa fitossanidade, **opino pela poda dos brotos baixos e adequação da copa**, de modo a melhorar a circulação de pedestres e veículos.
