Resposta ao Requerimento nº 741/2024

Assunto: *Informações sobre remoção de árvore na Rua Américo Conte, altura do nº 127, Vila Angeli.*

Laudo Técnico de Vistoria de árvore

Protocolo	Requerimento 741/2024
Requerente	Gabriel Bueno
Endereço	Rua Américo Conte 122 (esquina)
Bairro	Vila Angeli
Data	04 de Junho de 2024
Motivo da solicitação	Avaliação de espécie arbórea

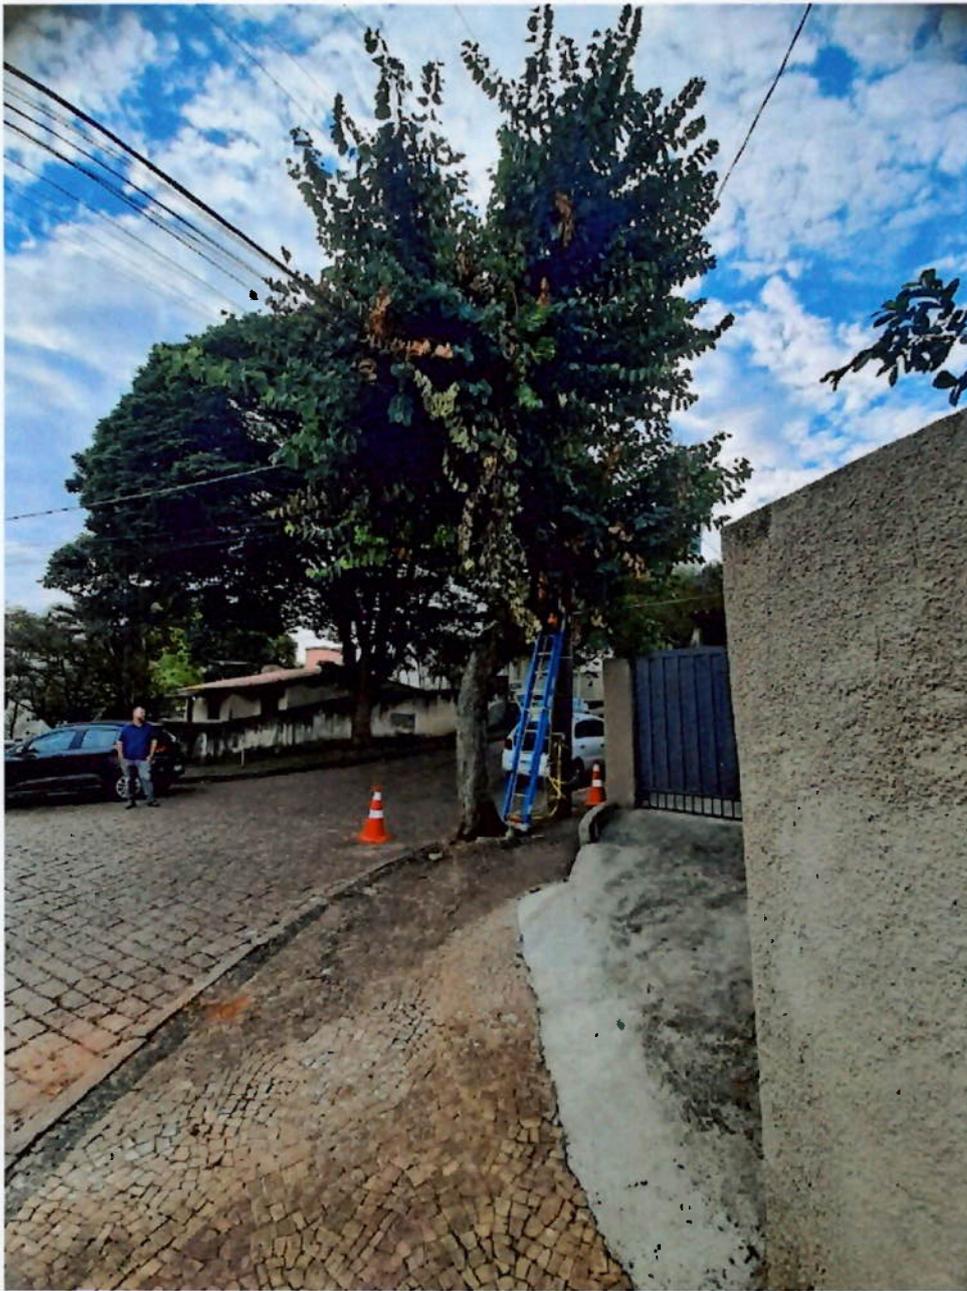
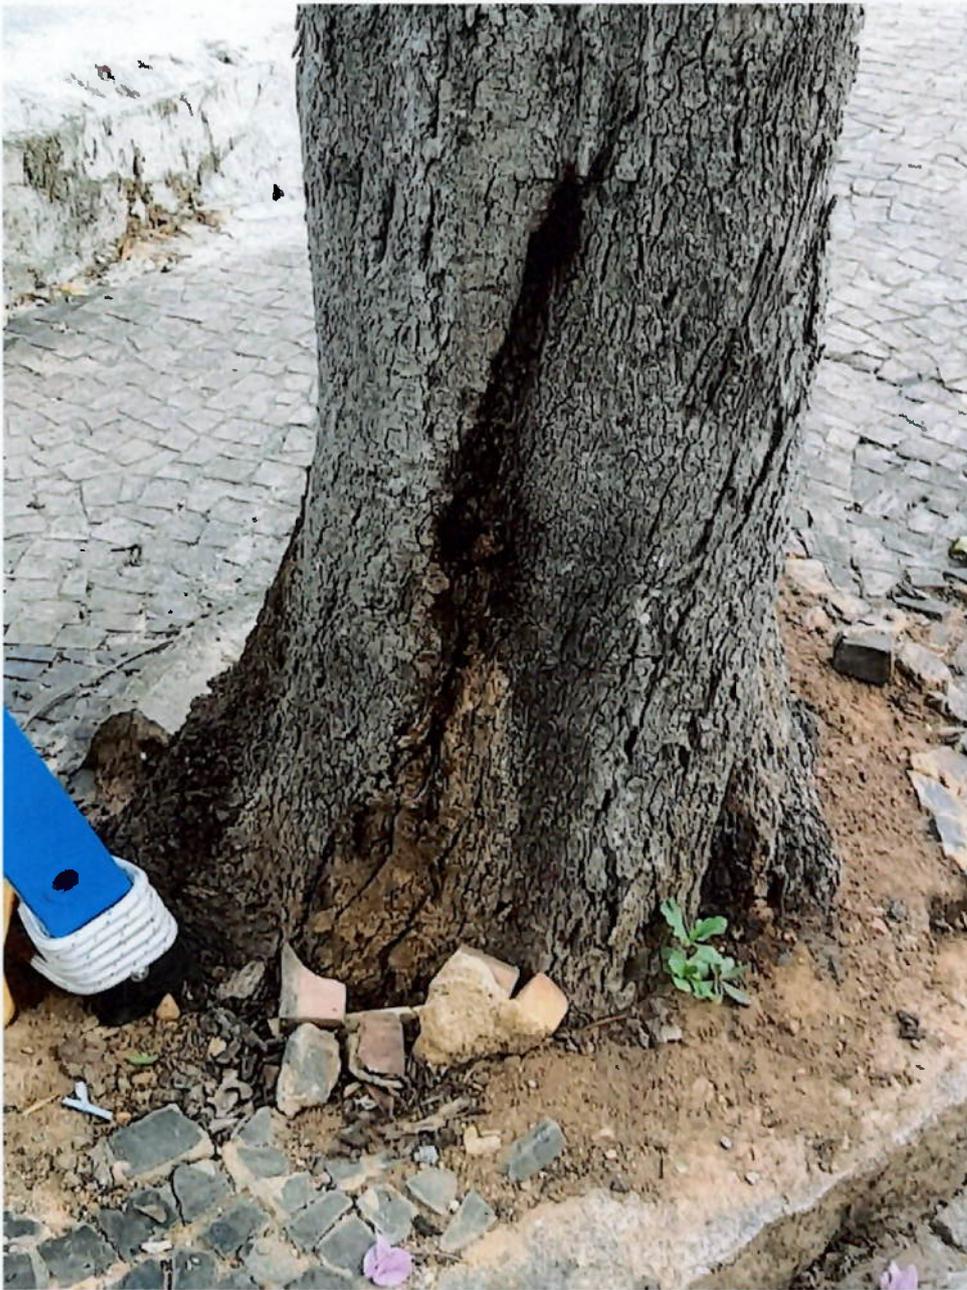
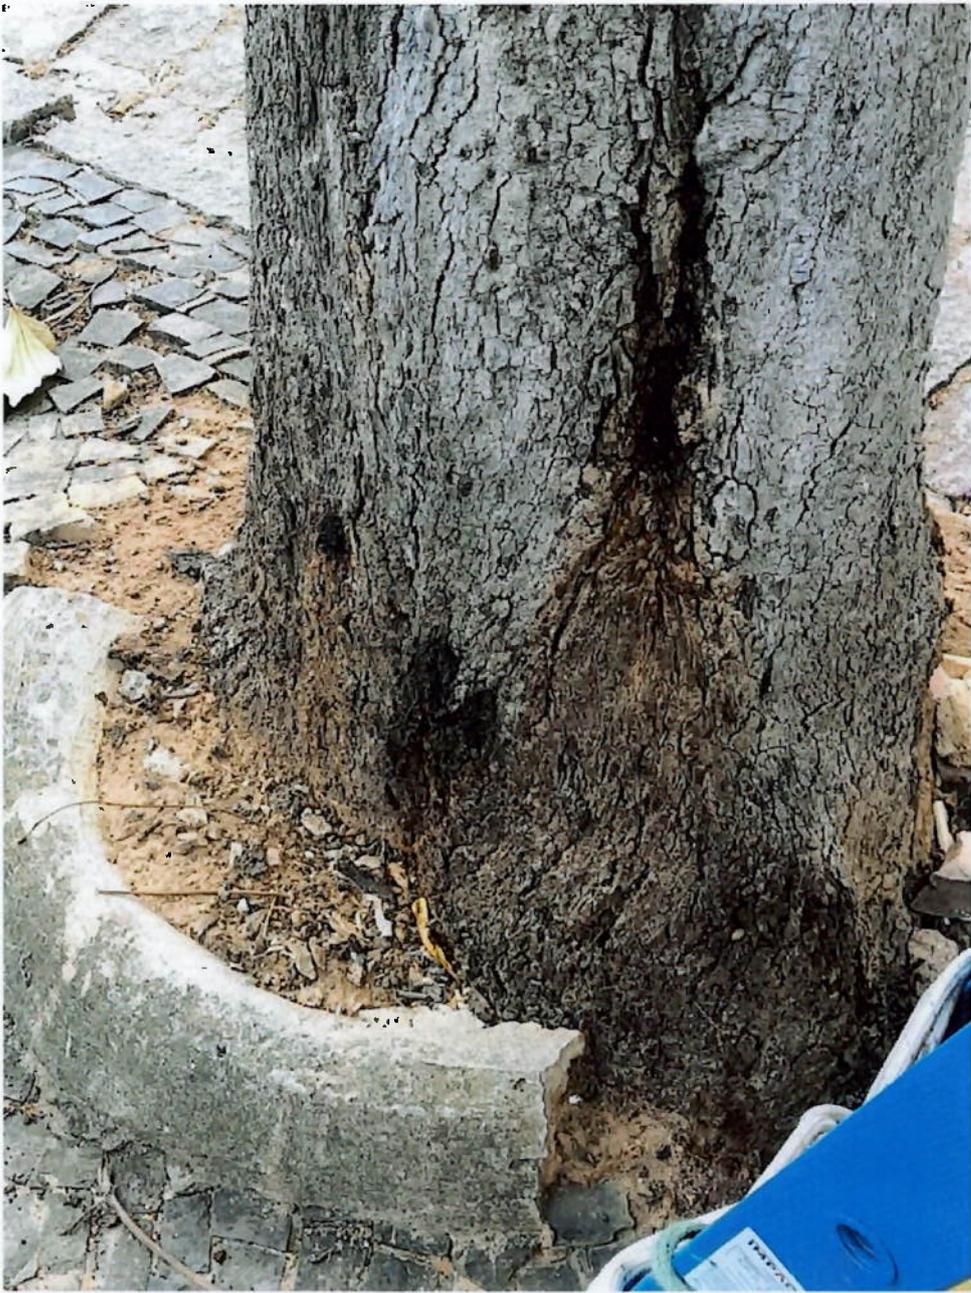
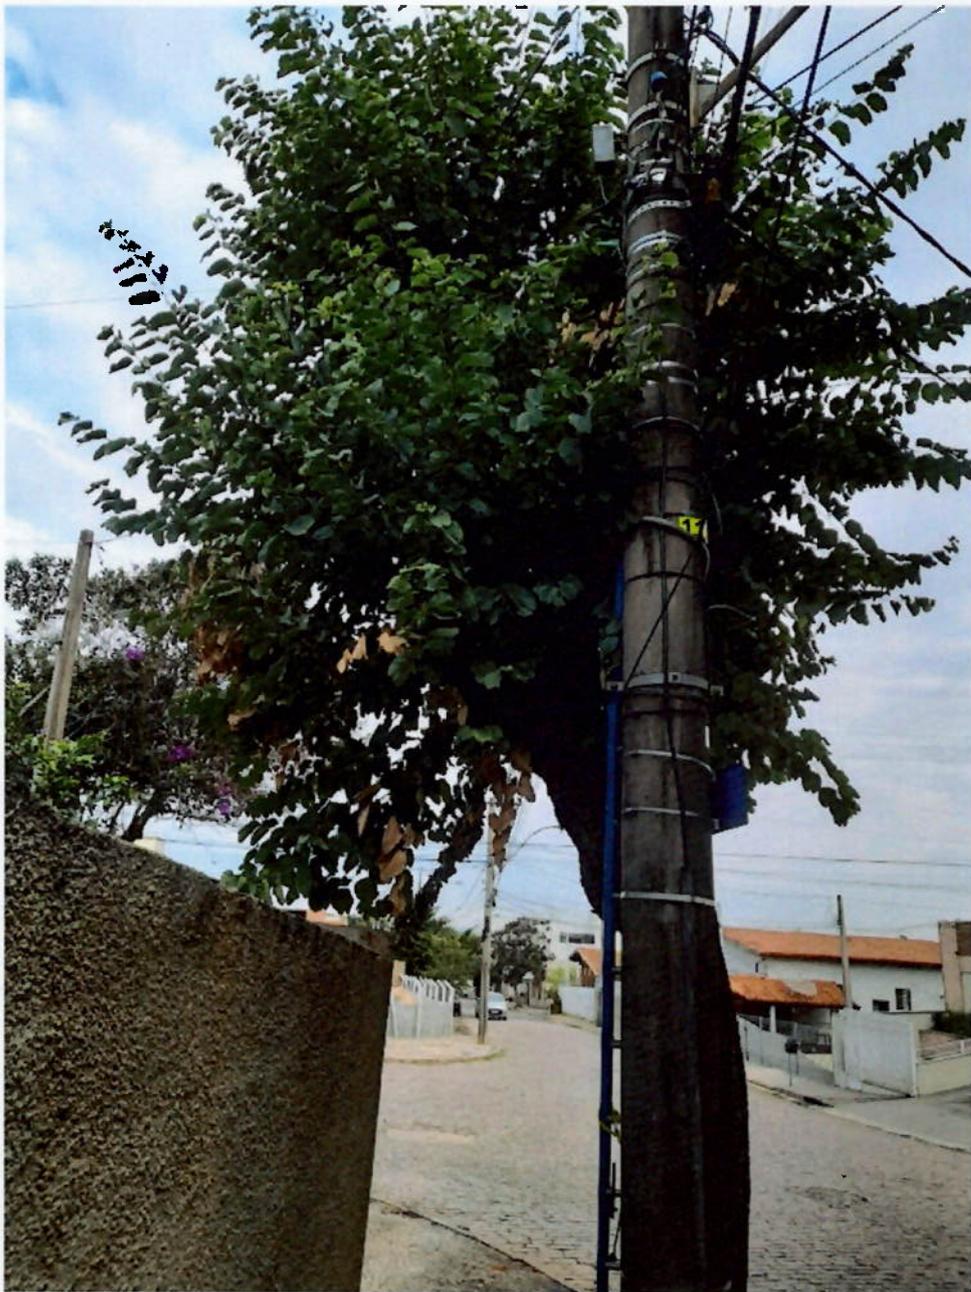
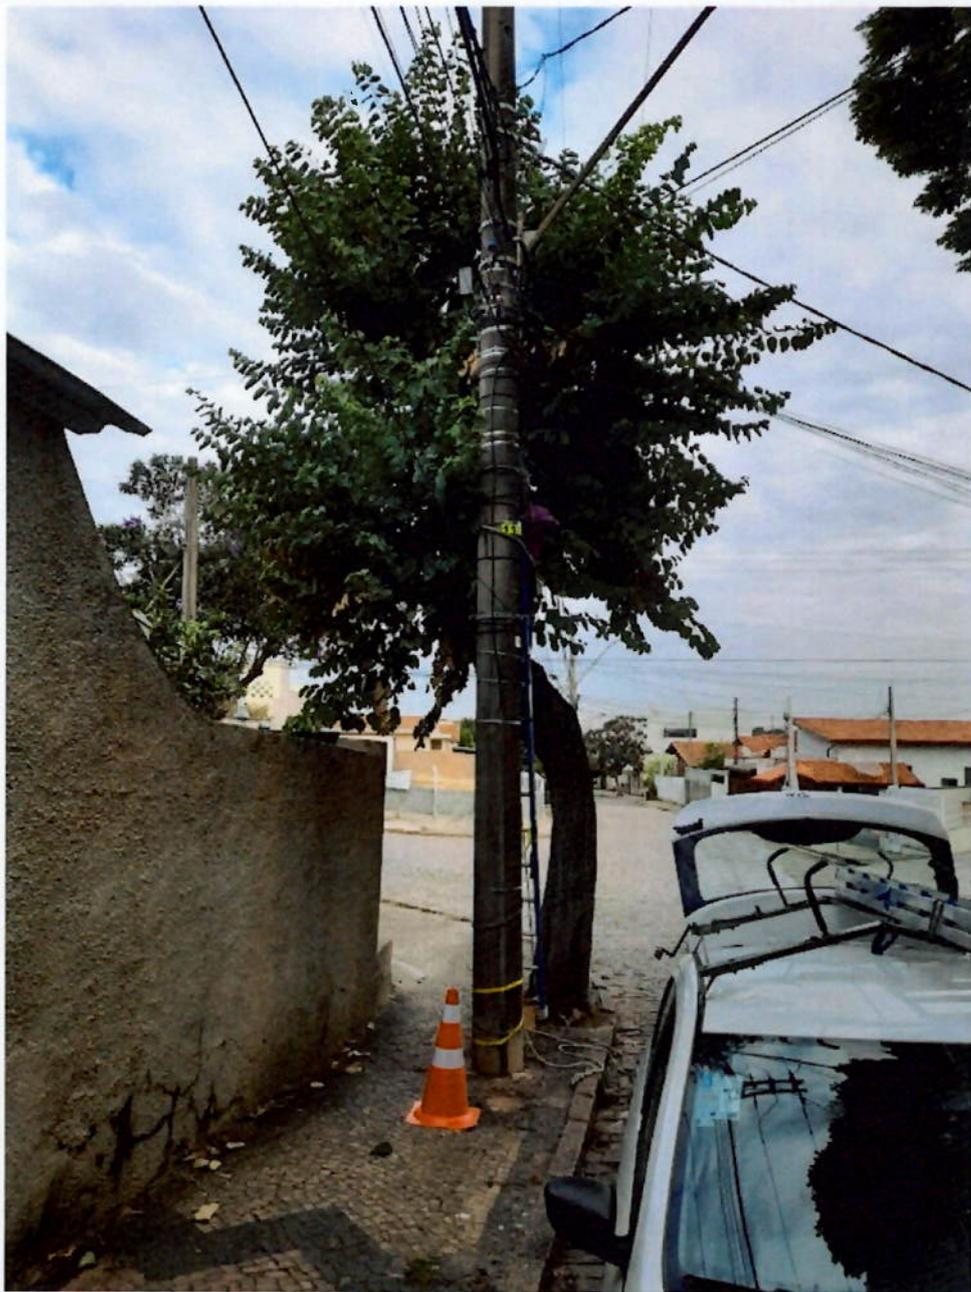
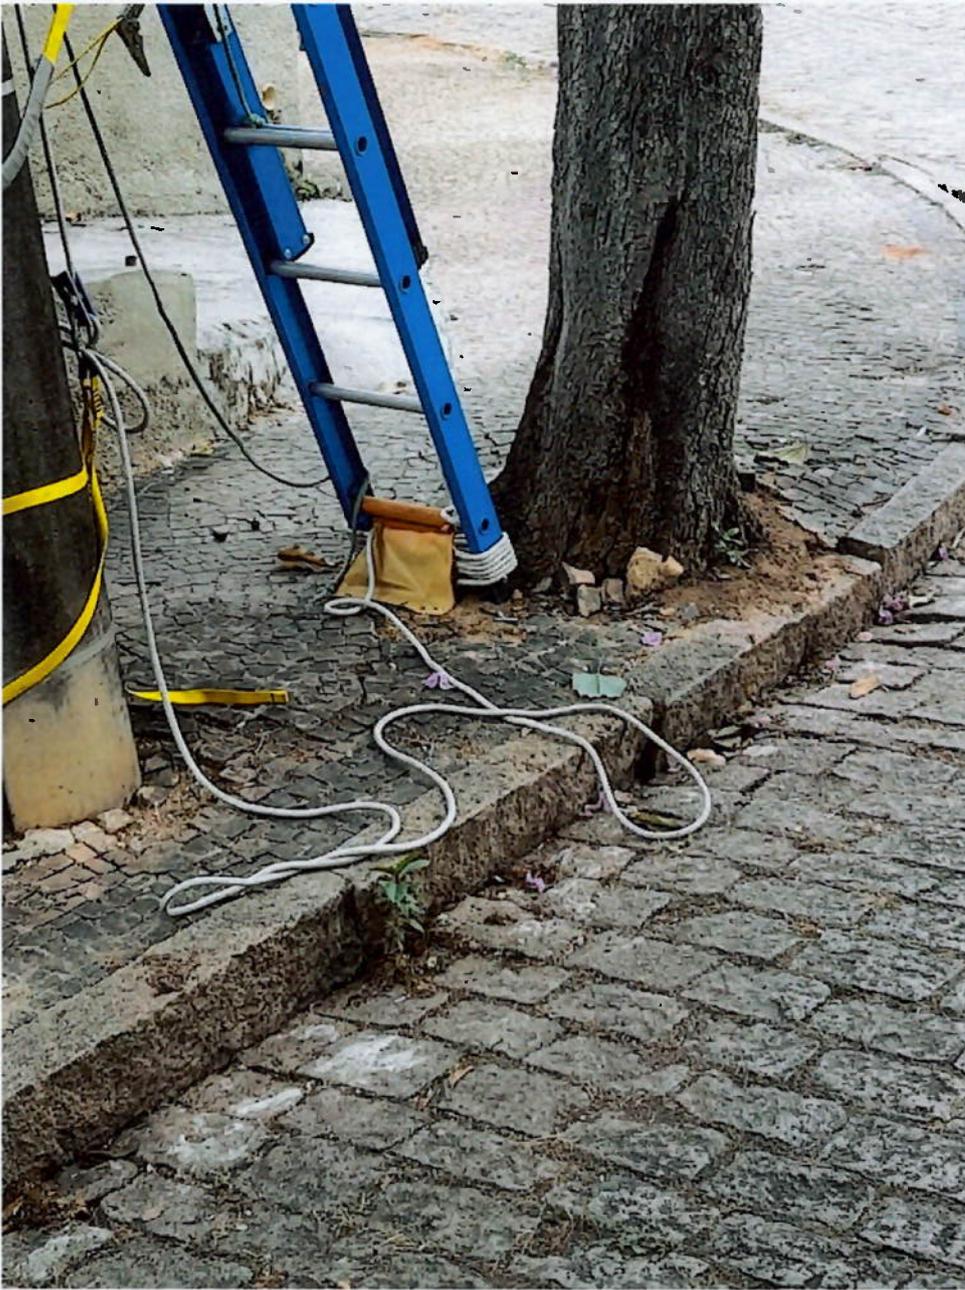
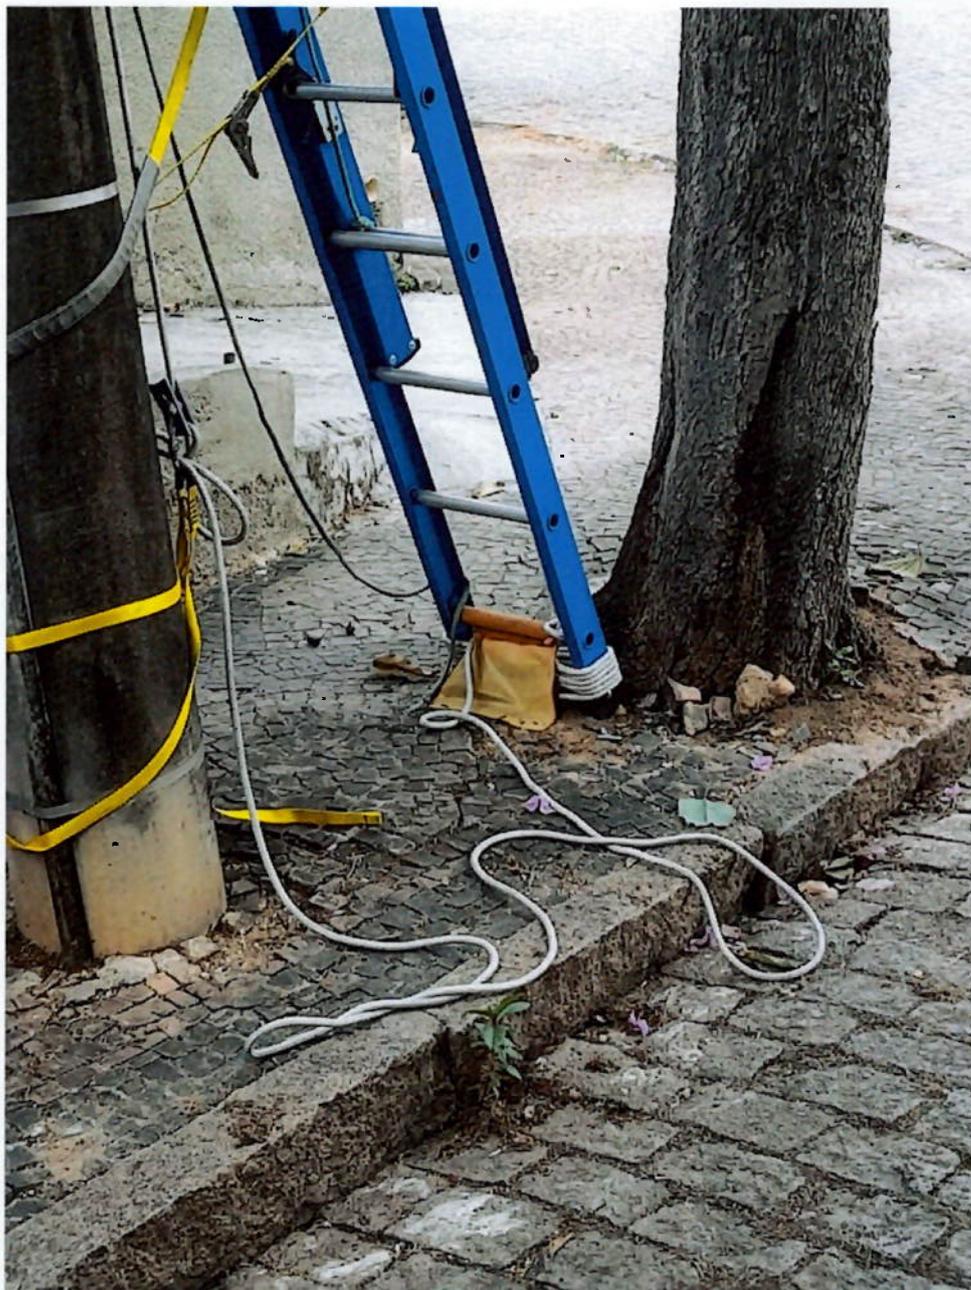
HISTÓRICO: Trata o presente de solicitação de avaliação de indivíduo arbóreo conhecido popularmente como Pata de Vaca (*Bauhinia boungart*), espécie exótica, de médio porte, plantada em esquina, próxima a poste de iluminação pública, sob fiação de alta-tensão, , copa sofreu várias podas, copa se encontra desequilibrada, presença de galhos secos na copa da árvore, observado presença de cupins, observado furo no caule com exsudato (indício de broca), raízes provocam danos ao passeio público que é de mosaico português, plantada em local não indicado, árvore em declínio fisiológico.

PROVIDÊNCIAS: Fica deferida a presente remoção do citado exemplar arbóreo, salientando que a execução da remoção está sendo encaminhada (lista) a empresa contratada pela Prefeitura do Município de Valinhos para esse fim, seguindo ordem cronológica de execução conforme Lei Ordinária Municipal Nº 6.084, de 23 de Abril de 2023.

Em caso de deferimento a supressão ficará condicionada ao plantio de muda de espécie arbórea nativa.
