Assunto: DANOS CAUSADOS AOS AGRICULTORES DEVIDO O PROBLEMA DA SP-083

Assunto: Danos causados aos agricultores devido o prolongamento da SP-083

RELATÓRIO FOTOGRÁFICO - Obras de implantação de bacia de detenção

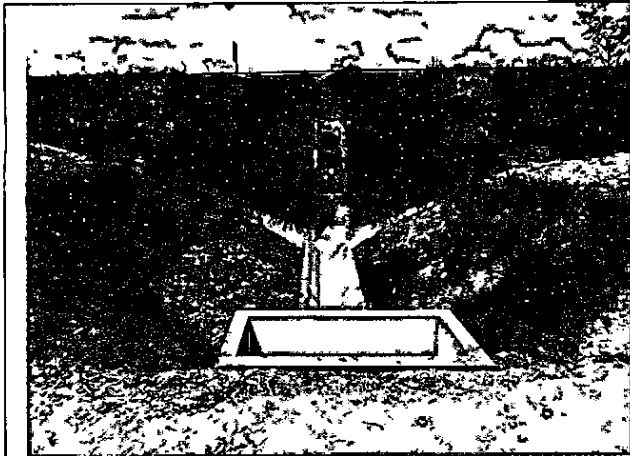
FOTO 1

Detalhe da área interna da bacia de detenção realizada.

Obs.: A cobertura vegetal será implantada em toda bacia.

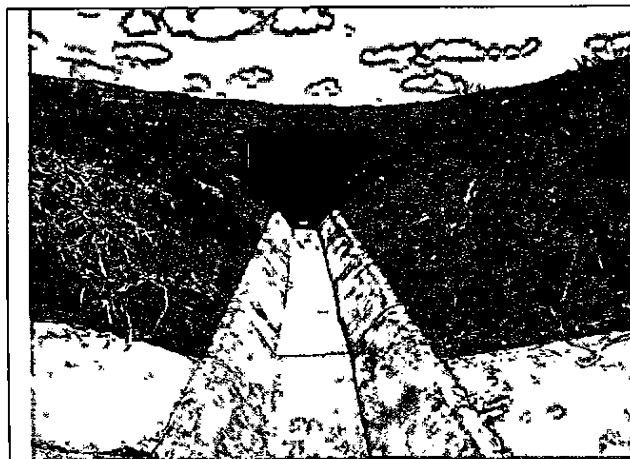
FOTO 3

Detalhe da drenagem implantada no interior da bacia de detenção.

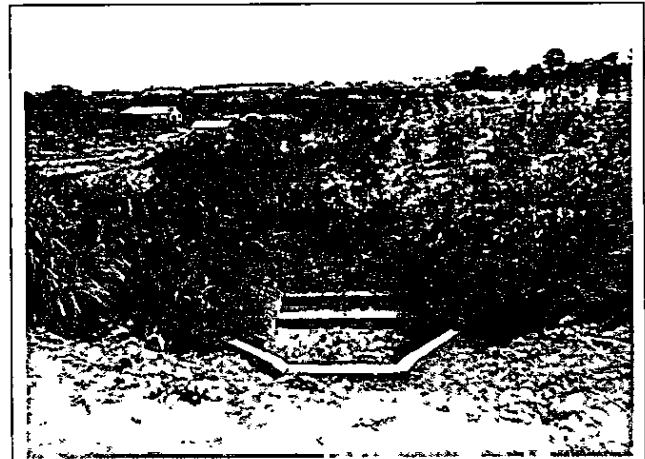
FOTO 4

Vista da saída da drenagem para propriedade limdeira, observa-se o dissipador de energia implantado e a ausência de erosões.
