Ofício nº 1.743/2019-DTL/GP/P

Nº PROTOCOLO 02343/2019	Data/Hora Protocolo: 04/11/2019 11:35
	Resposta n.º 1 ao Requerimento n.º 1991/2019
	Autoria: ORESTES PREVITALE
	Assunto: Resposta ao Requerimento n.º 1991/2019 Informação acerca da conclusão da obra de desassoreamento da lagoa no Centro de Lazer do Trabalhador.

OFÍCIO Nº 324/2019 – PRES.

LAGOA CLT – VALINHOS PERFIL LONGITUDINAL

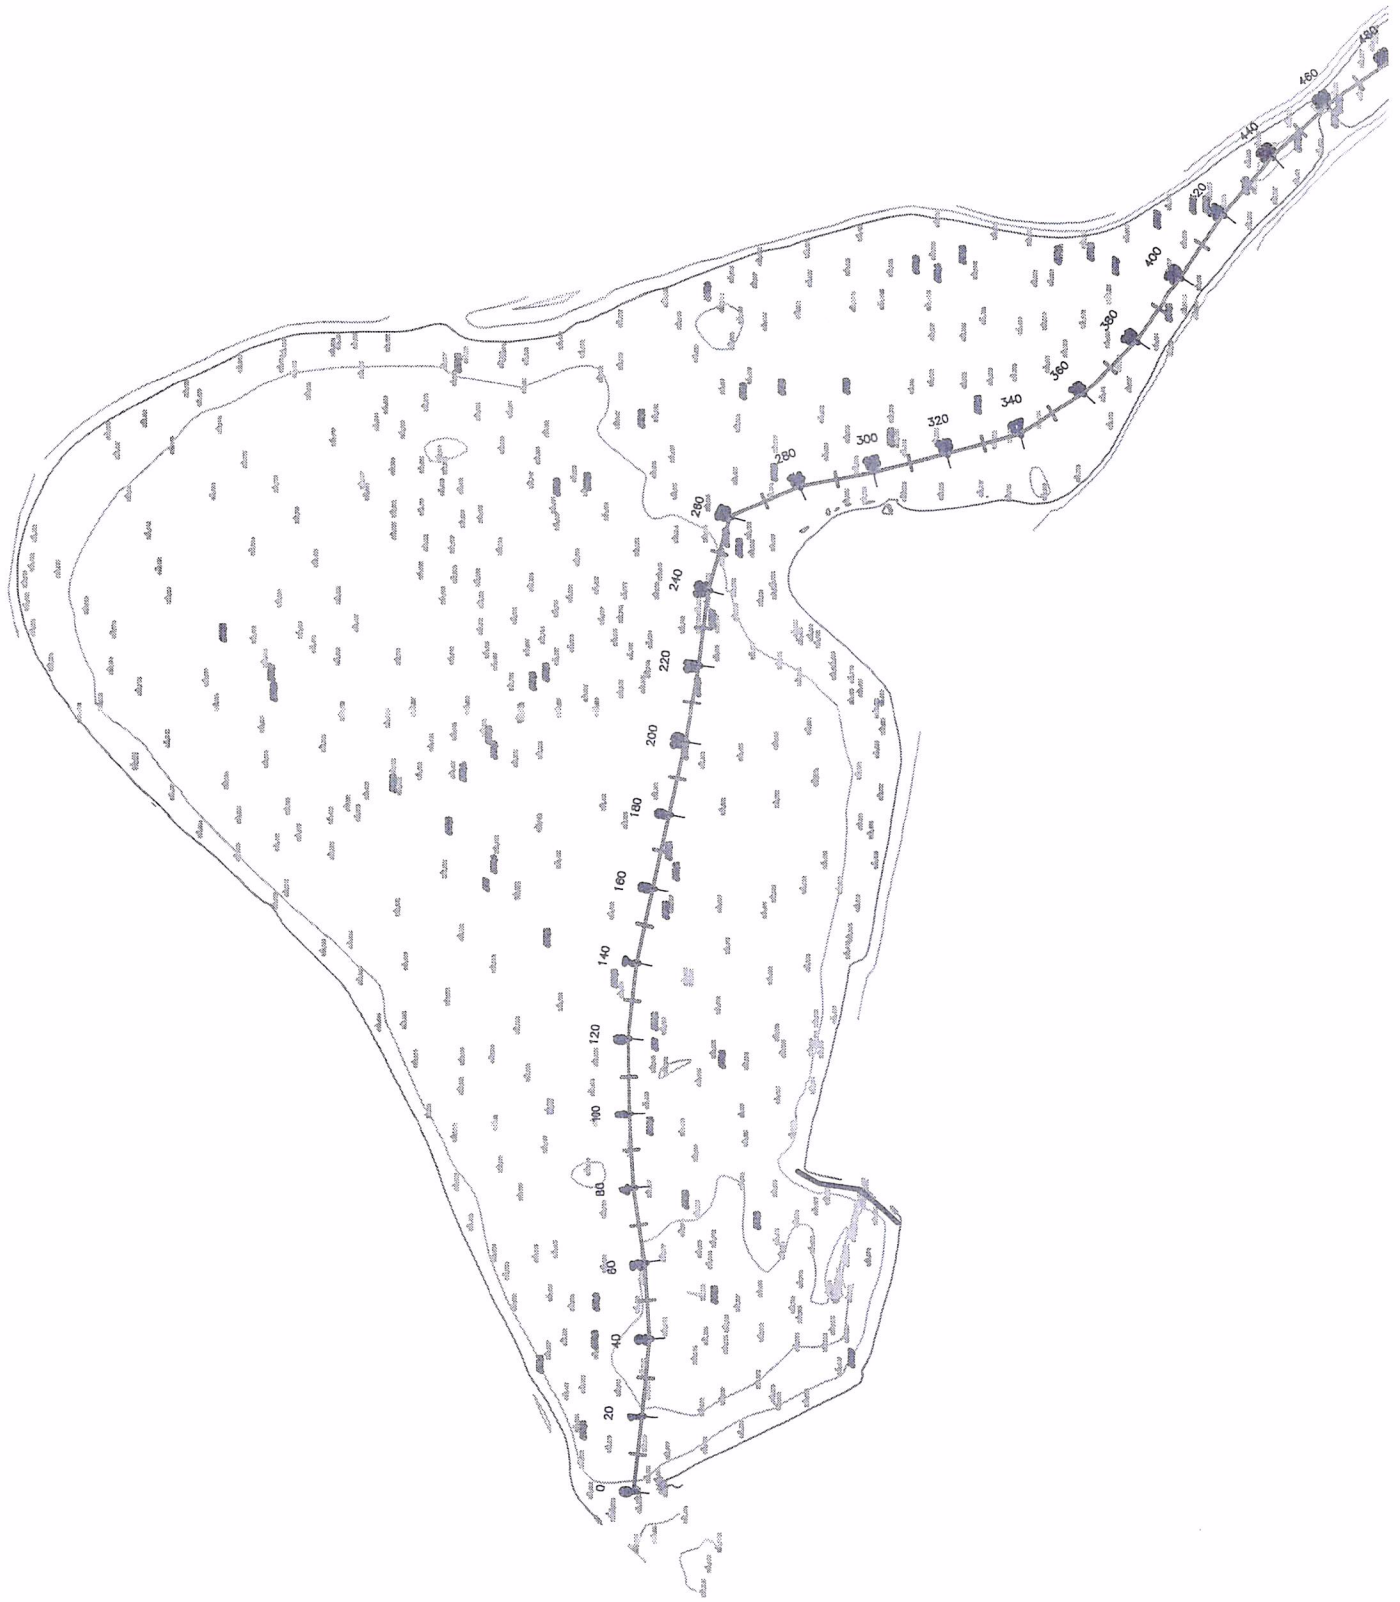
PERFIL LONGITUDINAL
 ESCALA HORIZONTAL 1:1.000
 ESCALA VERTICAL 1:100

PERFIL DO FUNDO -- PRIMITIVA -- OUT/2018
-

PERFIL DO FUNDO -- JANEIRO/2019

Resposta: Pode-se observar o PERFIL LONGITUDINAL fornecido pelo DAEE, anexo a este ofício, considerando a diferença entre o Perfil do Fundo - Primitiva - OUTUBRO / 2018 (INICIAL) e o Perfil de Fundo - JANEIRO / 2019 (FINAL), verifica-se que o "fundo" da Lagoa não é uniforme. Existe a possibilidade da situação apresentada ocorrer diante do período de estiagem entre os meses de junho a setembro, característico do inverno, todos os mananciais reduziram drasticamente a oferta de água. Consequentemente alguns pontos isolados podem aflorar decorrente das condições climáticas desfavoráveis.

Resposta: O DAEE realizou a Planta Batimétrica e Perfil Longitudinal. De acordo com a resposta em e-mail do Engº Jonathan Bruno Moreira, DAEE - Cons. SGS Engenharia, datado de 05/02/2019, assunto: Batimetria Final - Lagoa do Parque CLT - Valinhos, no anexo Perfil Longitudinal, informa assoreamento removido de $V=21.300\text{m}^3 + V=7.100\text{m}^3$, totalizando $V=28.400\text{m}^3$.

Resposta: O Departamento de Águas e Energia Elétrica - DAEE é o contratante e fiscalizador do contrato para Prestação de Serviços de Limpeza e Desassoreamento da Lagoa do Parque Ayrton Senna (CLT), no Município de Valinhos. O Engº Jonathan Bruno Moreira do DAEE - Cons. SGS Engenharia, informou através de e-mail datado de 05/02/2019, a Batimetria Final - Lagoa do Parque CLT - Valinhos. A Batimetria Final e o Perfil Longitudinal é o relatório acerca da conclusão das obras.
