Resposta ao Requerimento nº 904/2022

Assunto: *Informações sobre despejo de esgoto em córrego da rua Ernesto Ponchio, próximo ao nº 100.*

OFÍCIO Nº 115/2022 – PRES/DAEV

Ref.: rompimento de rede coletora de esgotos na Rua Ernesto Ponchio (Residencial Vila Vitória)

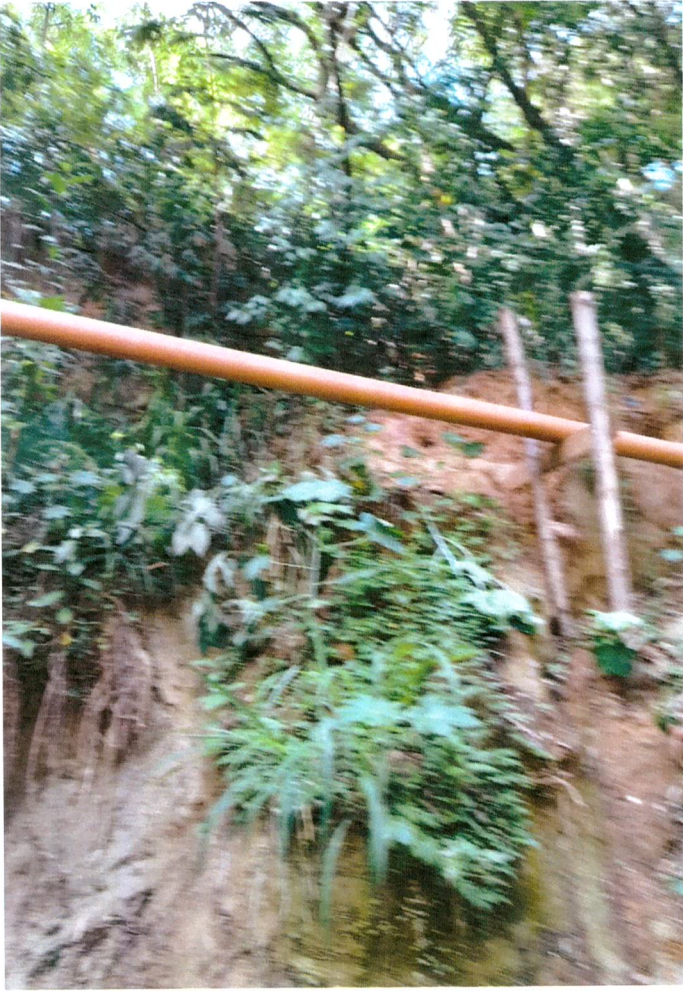
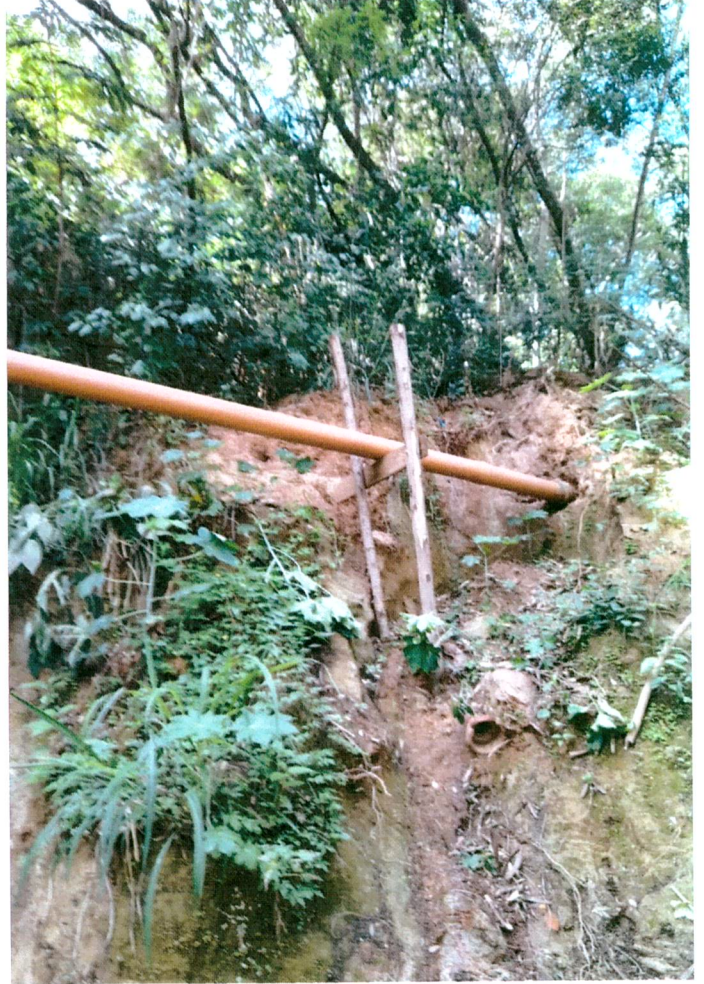
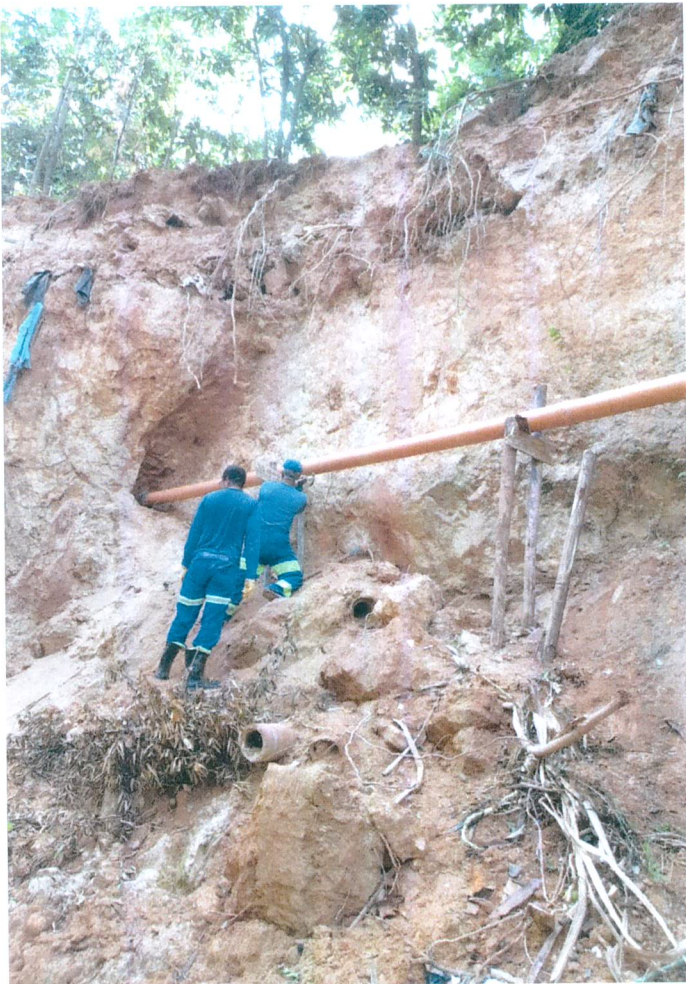
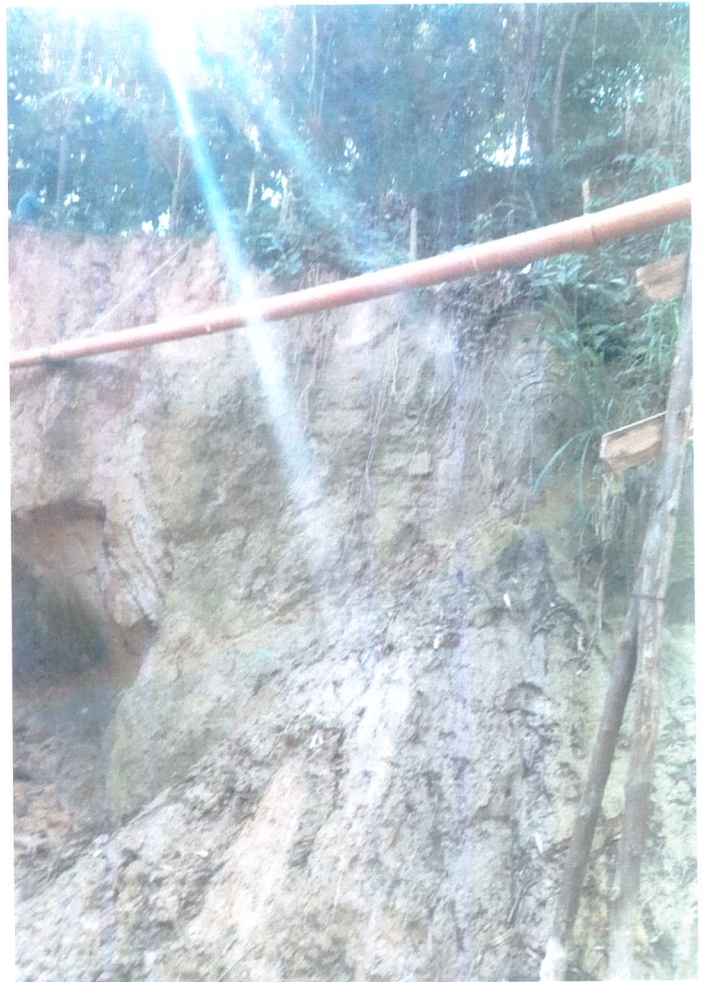
Não, pois a situação deu-se por rompimento da rede de esgoto em 28 de março de 2022, quando houve o desmoronamento de parte do terreno às margens do ribeirão, em ponto no qual desemboca as águas pluviais da bacia; e que acabou por formar uma vala com aproximadamente 5 metros de altura.

O rompimento da rede coletora de esgotos, decorrente de desmoronamento de talude, ocasionou no despejo de efluentes no Ribeirão Pinheiros. Contudo, o Departamento de Manutenção, do Departamento de Águas e Esgotos de Valinhos (DAEV) fez os reparos paliativos no local, cessando o despejo.

Em 28 de março de 2022 a situação identificada no trecho inviabilizou o reparo imediato pelo risco iminente, pois o talude apresentava fissuras visíveis. À época também foram comunicadas as pastas de Serviços Públicos e de Segurança Pública e Cidadania, para avaliação, posterior recomposição do solo e busca das liberações junto aos órgãos competentes, pois foi reflorestado pelos moradores que lá residem, com árvores frutíferas e outras de médio porte.

O DAEV, com os reparos paliativos efetuados pela Autarquia Municipal. Os trabalhos somente foram possíveis após a queda de mais uma parte do talude no último dia 12, que permitiu o acesso dos servidores para a execução de conserto mitigador. As fotos seguem anexas a este ofício.
