Resposta ao Requerimento nº 1255/2023

Assunto: *Informações sobre remoção das palmeiras imperiais na Praça Brasil 500 Anos.*

Laudo de vistoria

Protocolo	Extraoficial
Requerente	Secretaria de Serviços Públicos
Endereço	Avenida dos Esportes, S/N [Praça 500 anos]
Bairro	Jardim Primavera
Data	25/08/2023
Motivo da solicitação	Remoção

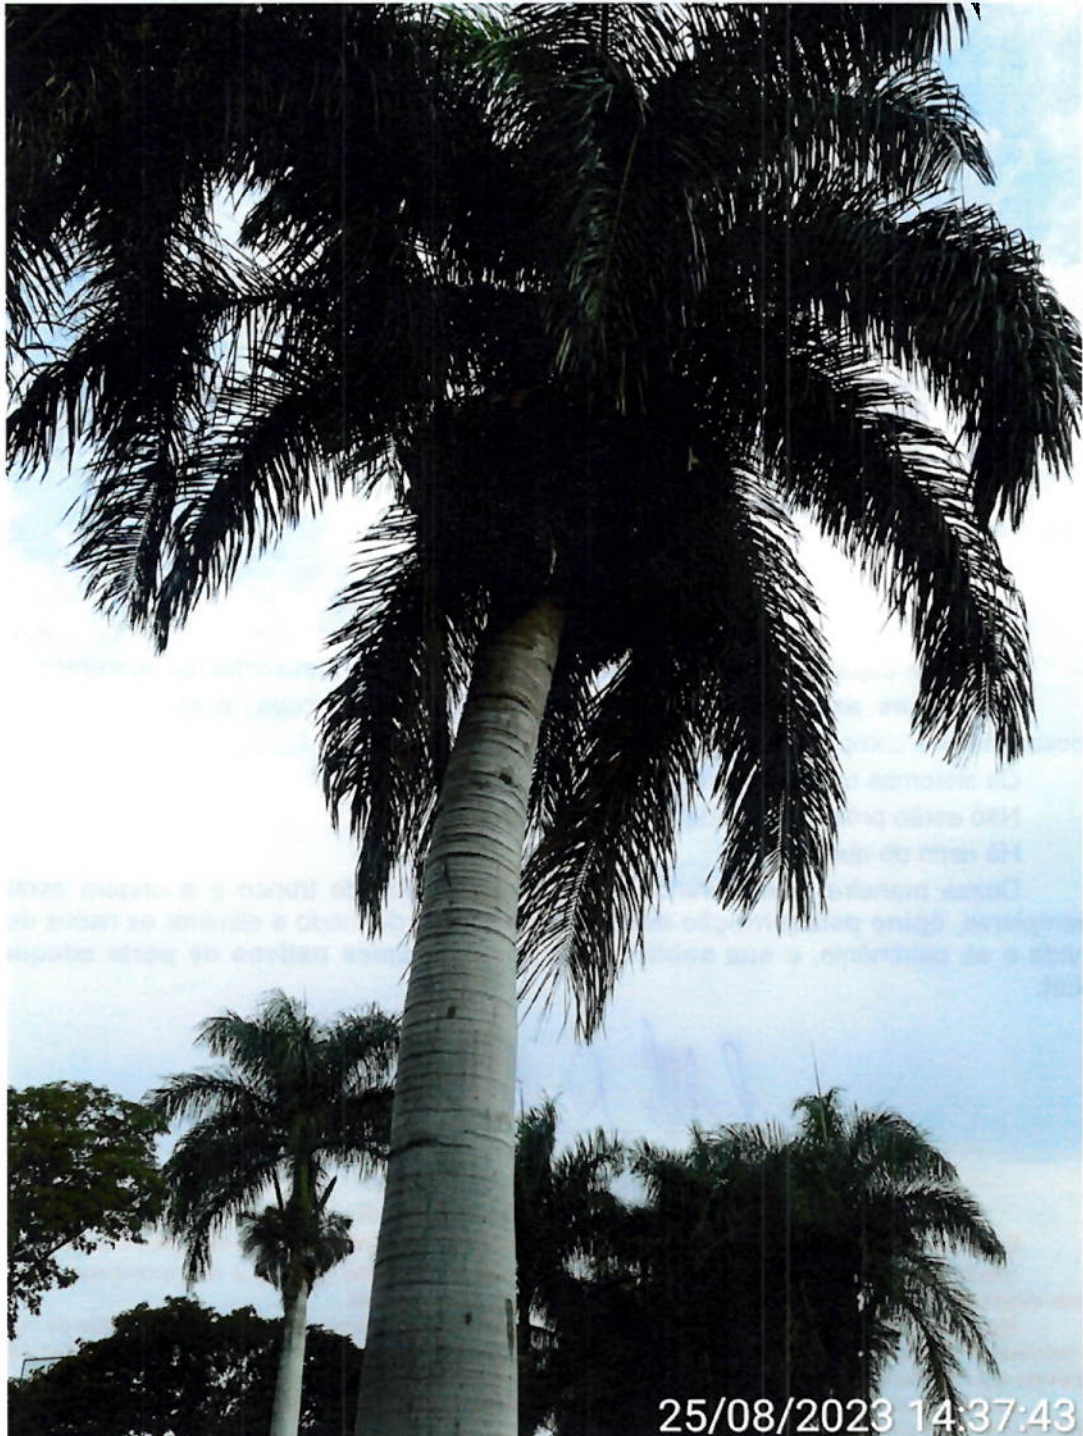
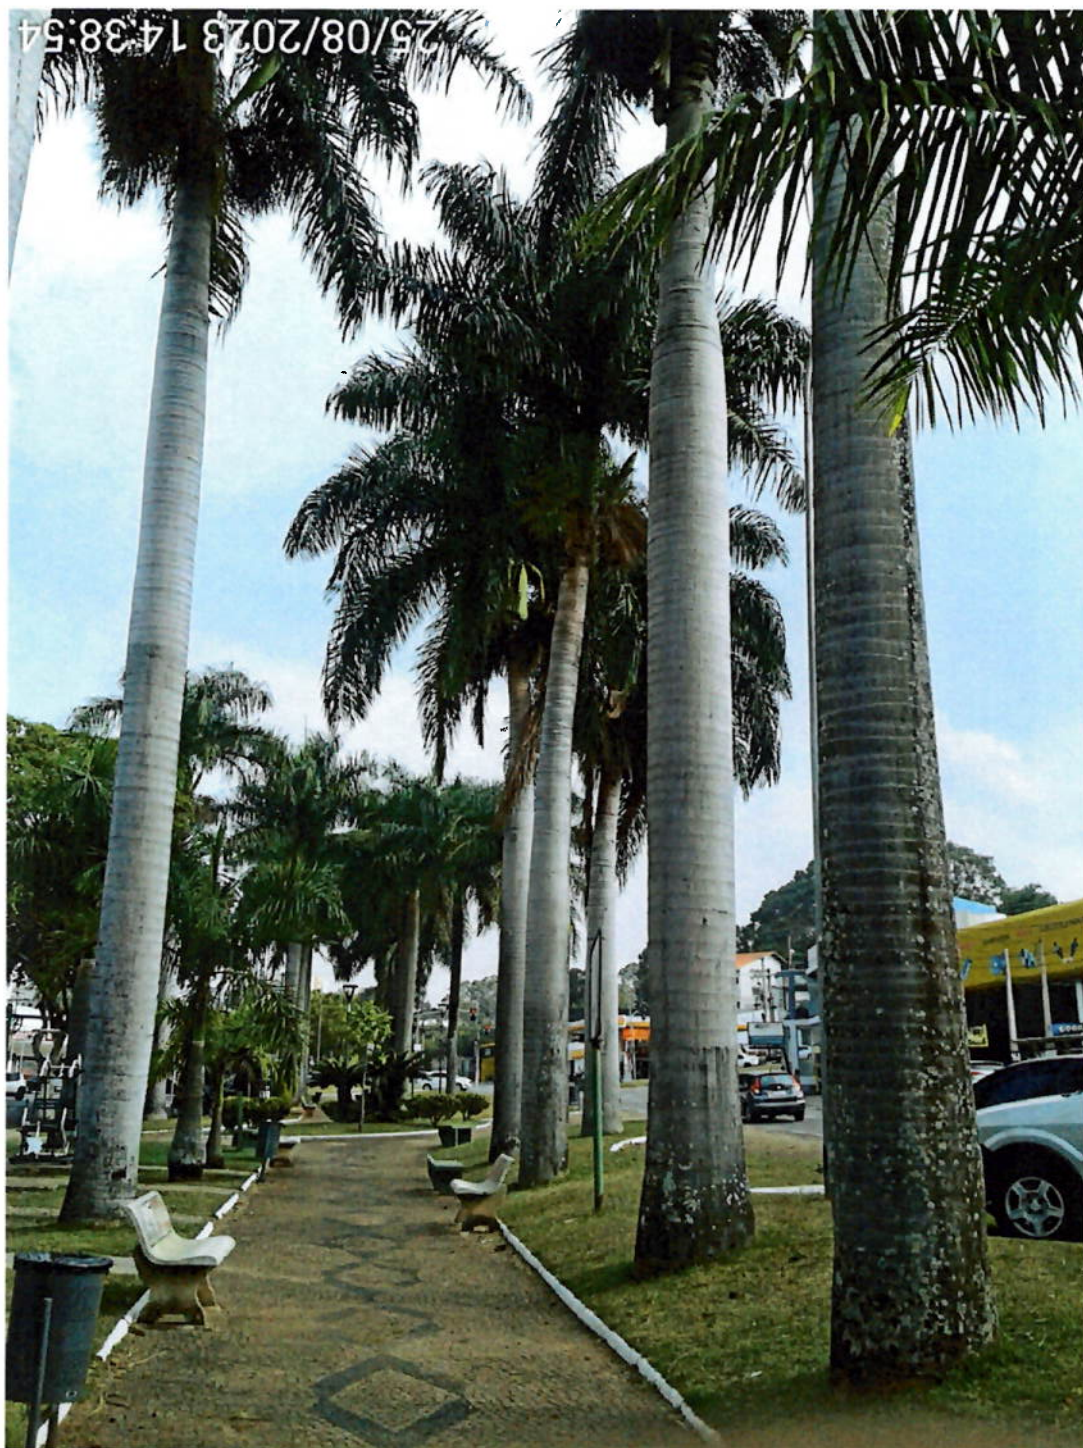
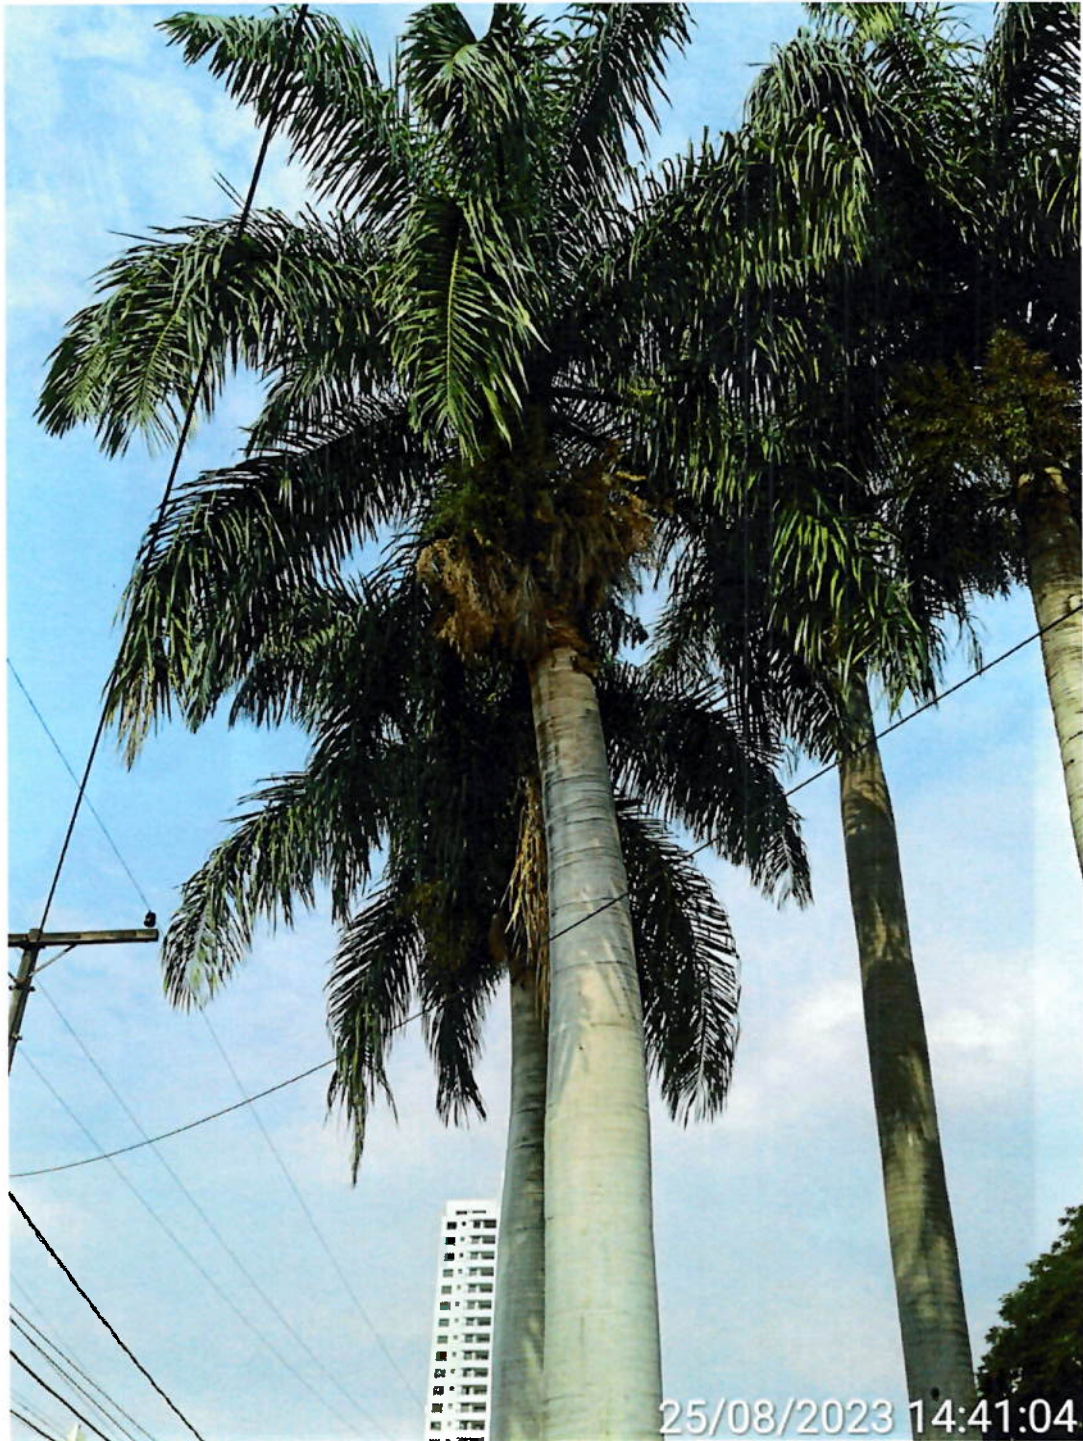
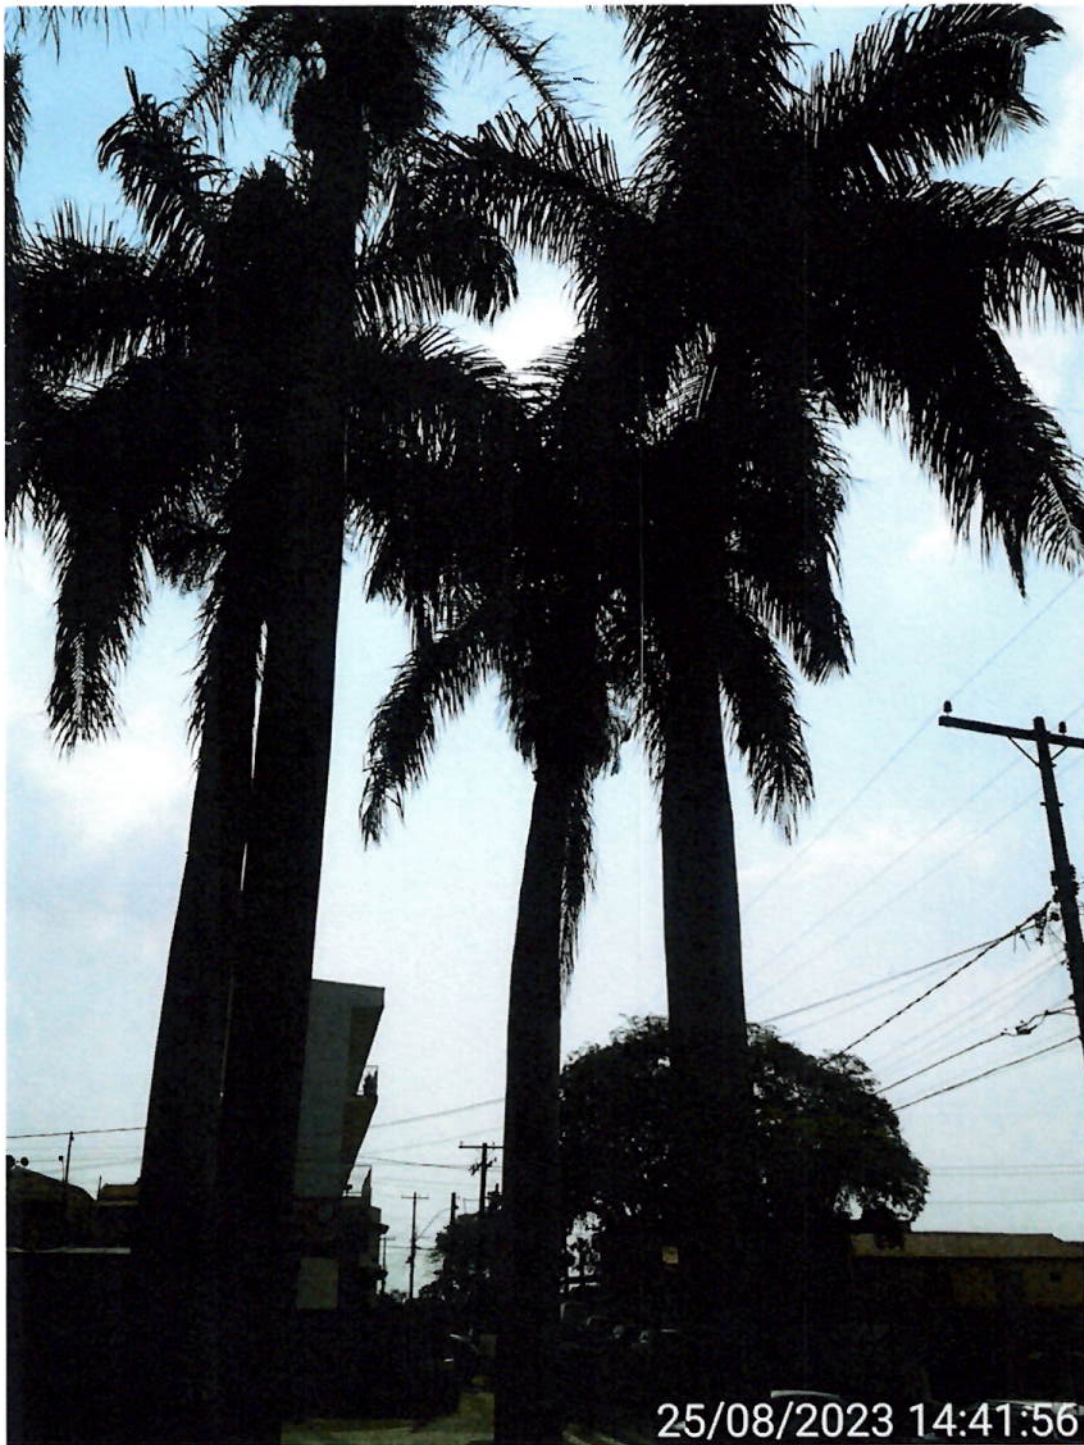
FOTOS

No local foram vistoriados dois exemplares de Palmeira-imperial (*Roystonea oleracea*). Possuem copas amplas e estáveis. Não há problemas fitossanitários aparentes. Os troncos apresentam inclinação atípica próximo à copa, o que indica problemas fitossanitários e comprometimento do estipe. Os sistemas radiculares não ocasionaram danos ao redor. Não estão próximos à rede de energia elétrica. Há risco de queda. Dessa maneira, considerando a inclinação atípica do tronco e a origem exótica dos exemplares, **opino pela remoção destes exemplares**, de modo a eliminar os riscos de danos à vida e ao patrimônio, e **sua substituição por espécimes nativos de porte adequado ao local**.

Em caso de deferimento a supressão ficará condicionada ao plantio de muda de espécie arbórea nativa.
