Resposta ao Requerimento nº 1520/2023

Assunto: *Informações sobre remoção ou poda de árvore que está causando transtornos.*

Laudo de vistoria

Protocolo	Indicação nº 2925
Requerente	Vereador Tunico
Endereço	Rua Padre Manoel da Nóbrega, nº 212
Bairro	Vila Angeli
Data	18/08/2023
Motivo da solicitação	Remoção

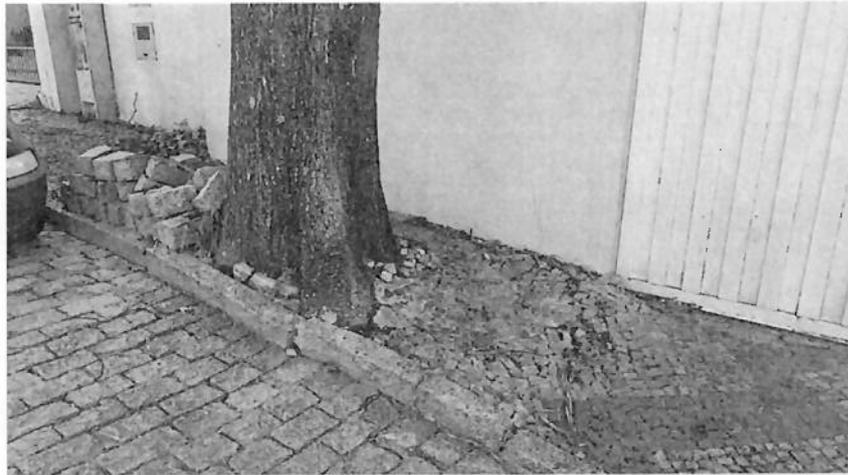
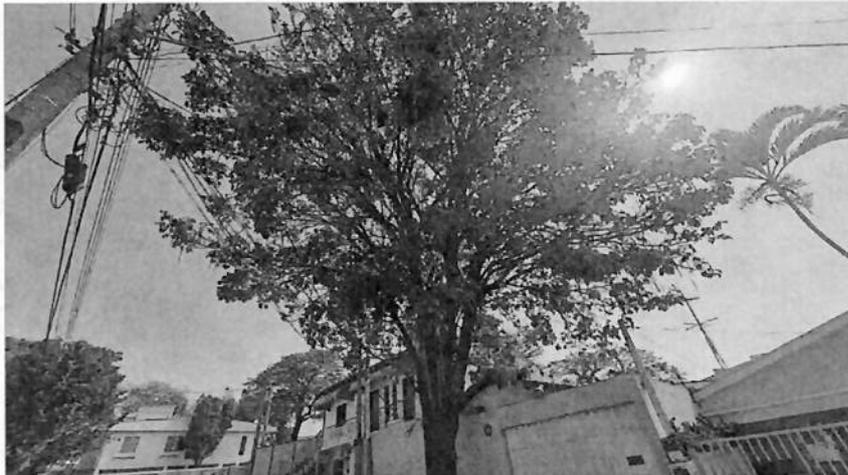
Este vereador foi procurado por munícipes e solicita essas informações, pois conforme fotos em anexo, a árvore tem causado a quebra da calçada e há o perigo dos galhos altos tocando a fiação da rede elétrica.

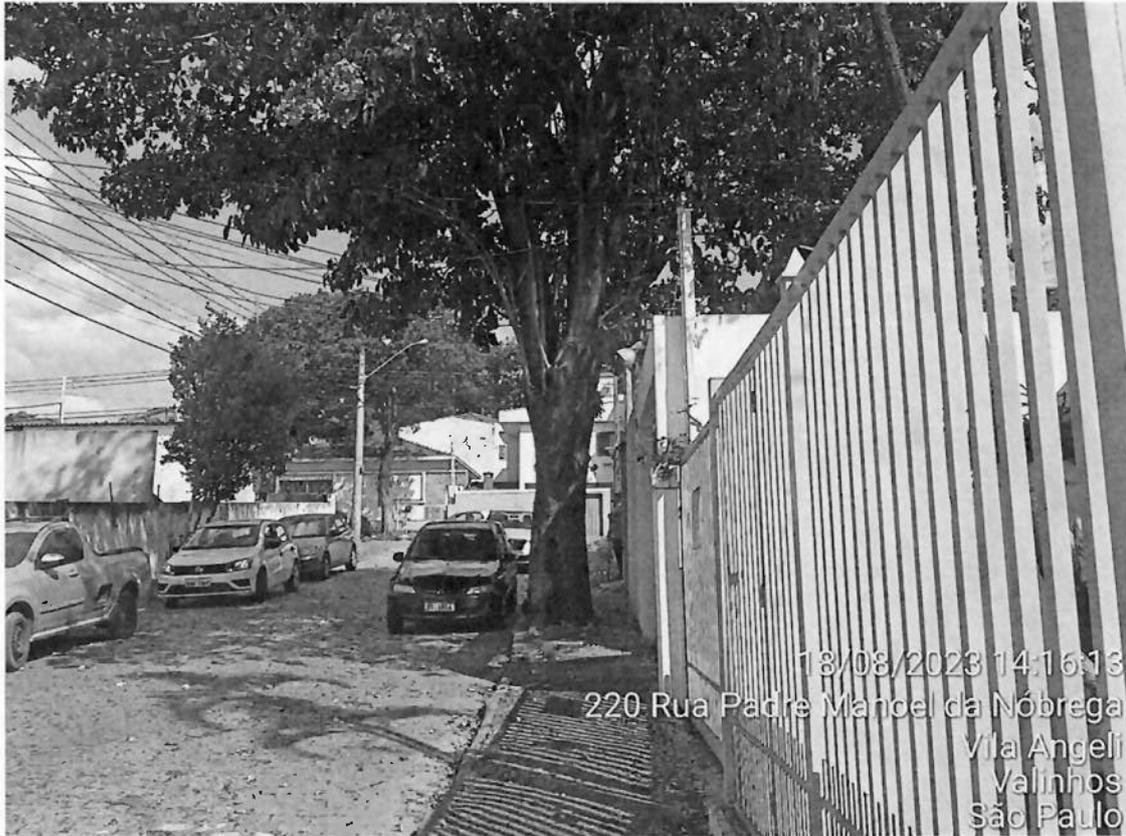
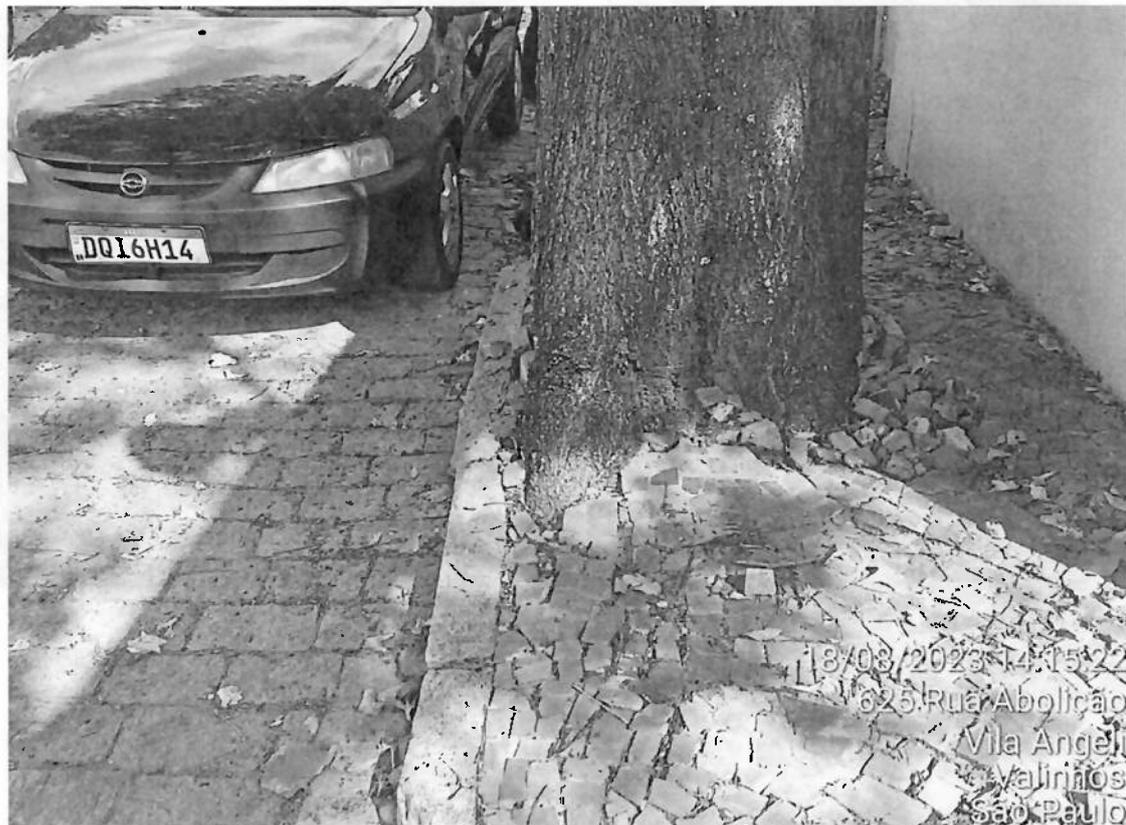
Espécie	Ipê-de-el-salvador (<i>Tabebuia pentaphylla</i>)
Altura	17m
DAP	50cm

No local foi vistoriado um exemplar de Ipê-de-el-salvador (*Tabebuia pentaphylla*). Possui copa ampla, densa e estável. Não há problemas fitossanitários aparentes. O tronco não apresenta inclinação e não há movimentação de solo. Não há sinal de ataque de pragas ou doenças. Há sinais de podas anteriores. O sistema radicular ocasionou danos leves à calçada. Está próximo à rede secundária de energia elétrica. Não há risco aparente de queda. Dessa maneira, na ausência de justificativas técnicas para remoção, **opino por mantê-lo em observação** para eventuais alterações em sua estabilidade ou estado fitossanitário.

1. Sim, este exemplar foi vistoriado em 18/08/2023.
2. Conforme laudo em anexo, não há justificativa técnica para poda ou remoção. Este exemplar será mantido em observação para eventuais alterações em sua estabilidade e/ou estado fitossanitário.
