EMENTA: Informações sobre a remoção de exemplar arbóreo, localizado na rua Ulisses Pedroso de Oliveira Filho, no bairro Boa Esperança.

## Laudo Técnico de Vistoria de árvore

Requerimento 1513/2023

Rua Ulisses Pedroso de Oliveira Filho 75

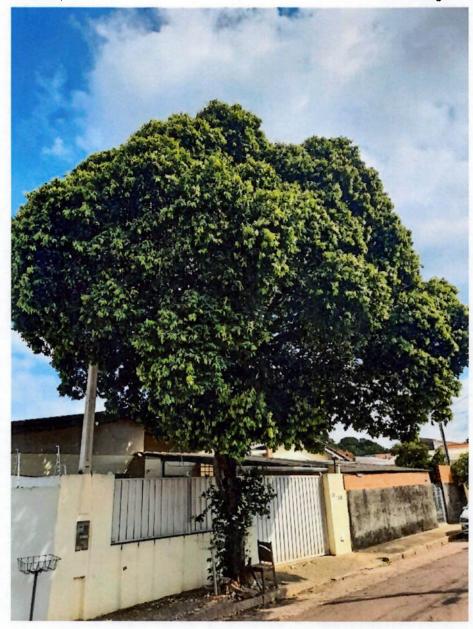
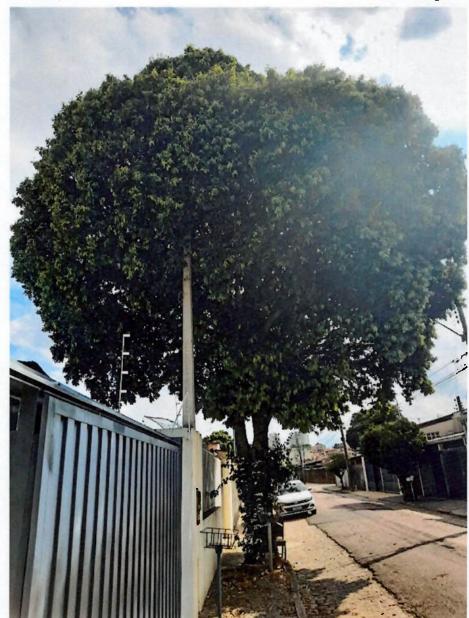
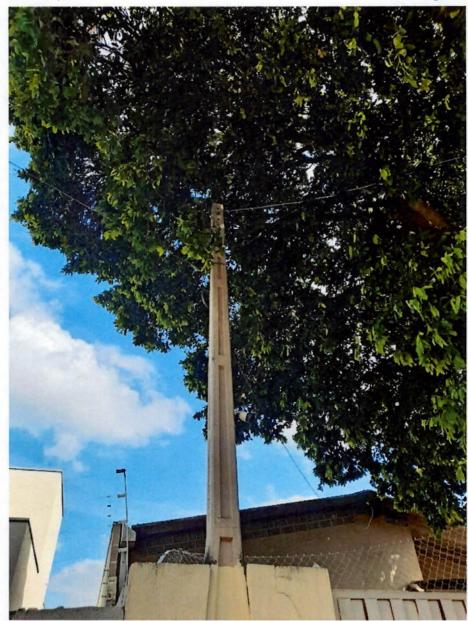
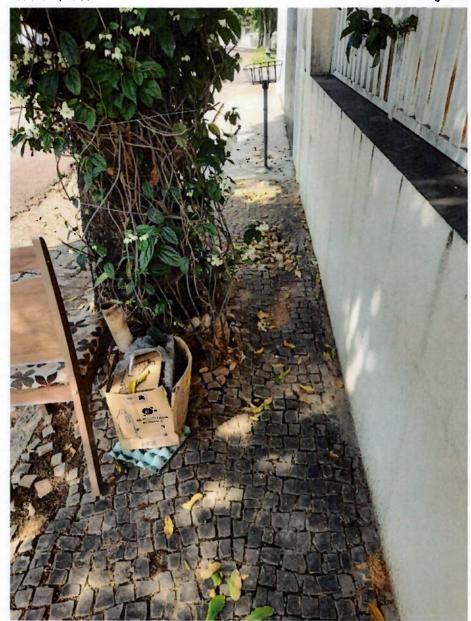
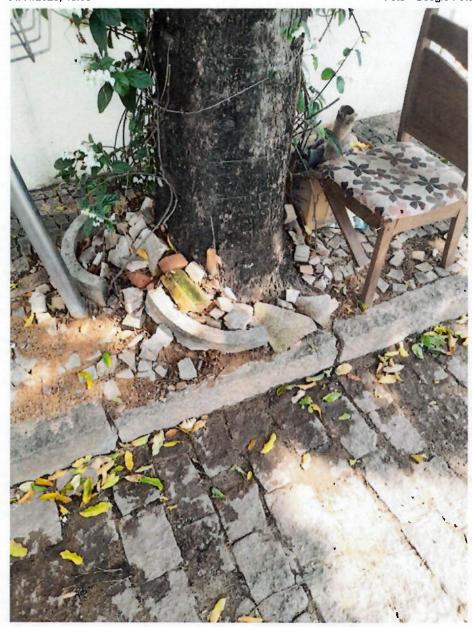
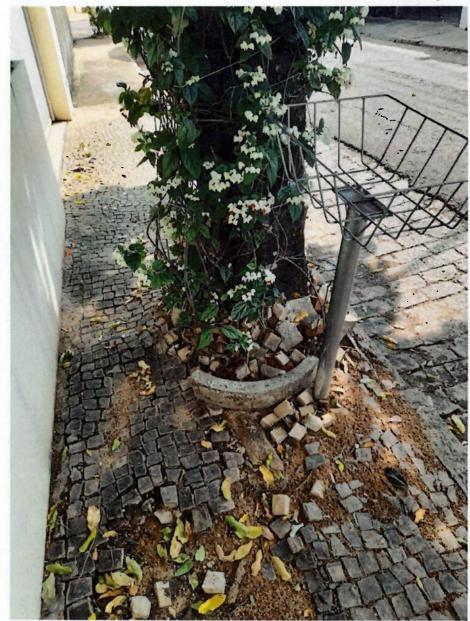
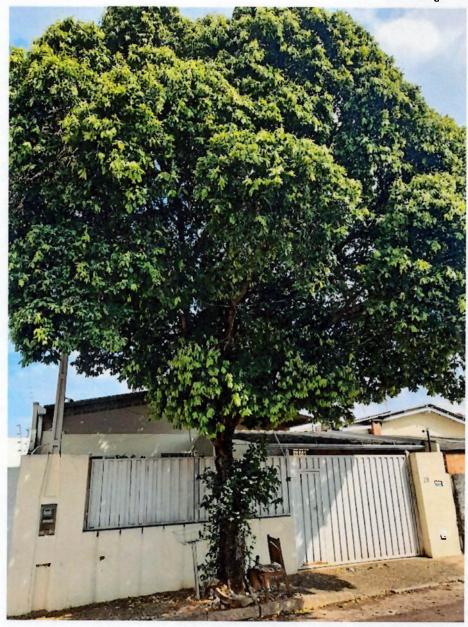
HISTÓRICO: Trata o presente de solicitação de avaliação de árvore conhecida popularmente como Oiti (Licania tomentosa), de médio porte, plantada sob fiação que cruza a rua em direção ao poste padrão da residência, passeio público de mosaico português com danos bastante significativos, calçada estreita, árvore impossibilita a passagem de pedestres e cadeirantes (risco de acidente), fiação sendo forçada pelos galhos da árvore, copa bem formada e com bom estado fitossanitário.

PROVIDÊNCIAS: Fica deferida (danos ao patrimônio) a presente solicitação de remoção, conforme nos foi solicitado, salientando que essa solicitação de remoção será encaminhada a empresa contratada pela Prefeitura do Município de Valinhos para esse fim, seguindo ordem cronológica de execução, conforme Lei Ordinária 6.084, de 23 de Abril de 202
